ATELIER D'ASSISTANCE TECHNIQUE
POUR LES SITES DU PATRIMOINE MONDIAL
DU CRAC DES CHEVALIERS, DE PALMYRE
ET DE L'ANCIENNE VILLE DE DAMAS
Beyrouth 13,14,15 Décembre 2016

RAPPORT (Extrait) :
Ancienne Ville de Damas
BATIMENT DE L'ANCIENNE BANQUE OTTOMANE

Le 28 Décembre 2016

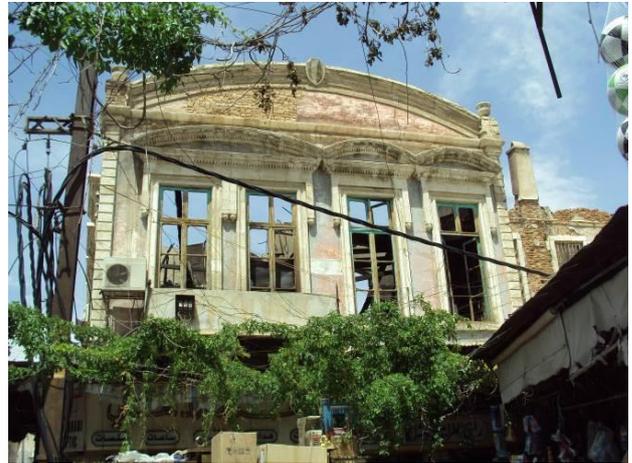
La toiture et l'intérieur du premier étage, majoritairement constitués d'une structure de bois et abritant alors d'importants stocks de marchandises combustibles, furent en revanche entièrement détruits, ne laissant aujourd'hui en place que les façades périphériques en maçonnerie, avec leurs fenêtres désormais béantes sur le ciel.

et après l'incendie

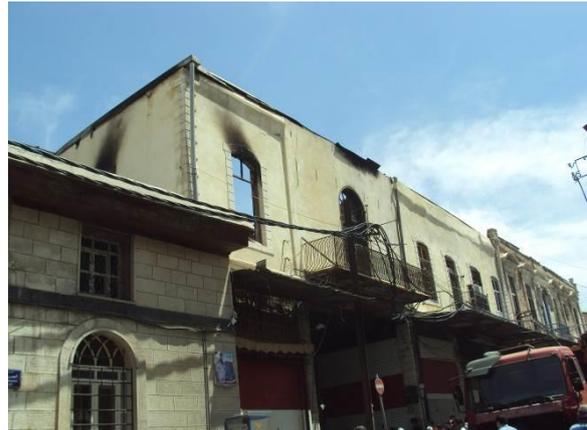
et après l'incendie

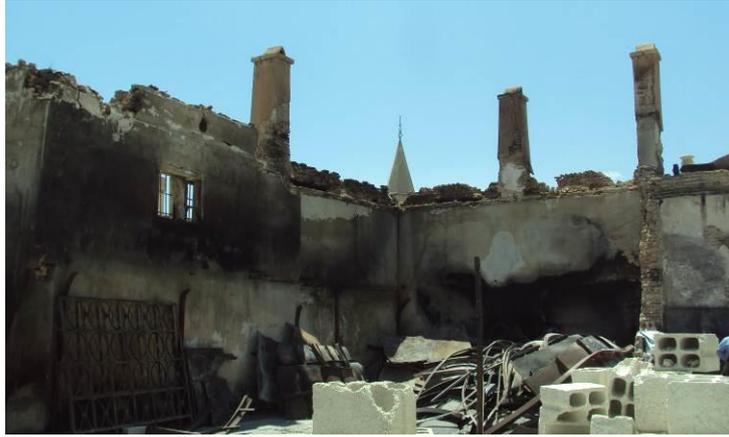
Dépourvu de sa toiture, l'ensemble du bâtiment se trouve ainsi actuellement totalement ouvert aux intempéries et ne peut bien évidemment être remis en exploitation sans la mise en œuvre d'importants travaux préalables de clos, couvert et de rétablissement de structures porteuses intérieures.

Vue intérieure du 1^{er} étage après l'incendie

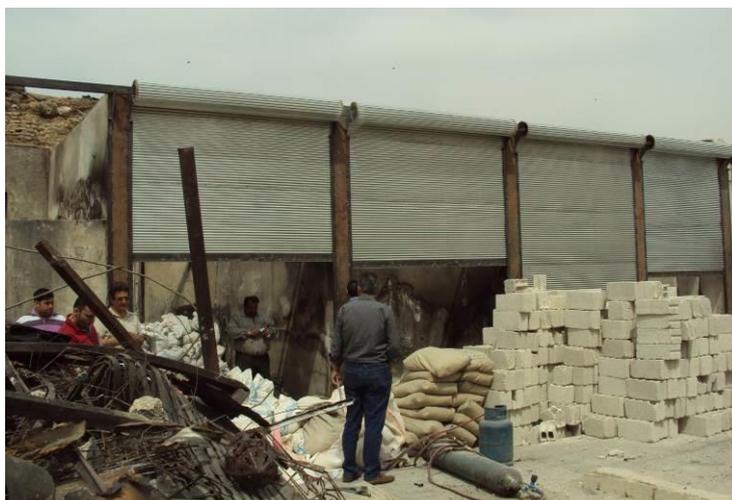
- En intérieur, il conserve les cloisonnements modernes existants, construits au 1^{er} étage, dans les anciens volumes intérieurs de la banque, et tout récemment plus ou moins réparés en parpaings de ciment, en faisant jouer à ceux-ci, en complément des anciennes façades porteuses, un rôle structurel qui n'était pas antérieurement le leur.

Magasin de stockage à l'étage, en cours de réparation après l'incendie

Cet usage "détourné" des maçonneries de cloisonnement récent du premier étage, à l'origine non-porteuses, pour leur faire désormais assurer un rôle structurel porteur, en substitution de l'ancienne trame intérieure de poteaux détruite par le feu, reporterait ainsi les charges des superstructures sur le plancher haut du rez-de-chaussée, peut être affaibli par l'incendie et dont la résistance résiduelle n'a pas été vérifiée.

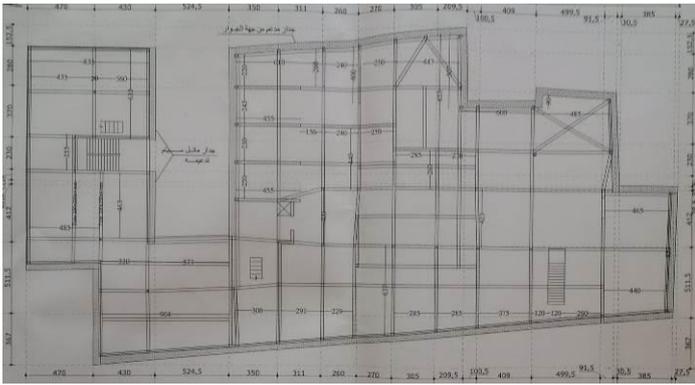
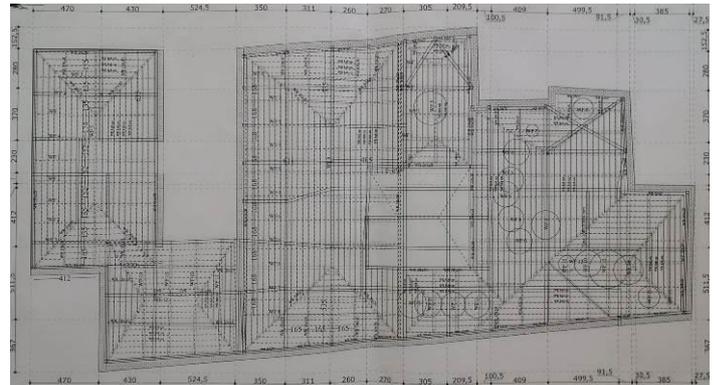
Projet de reconstruction des superstructures du bâtiment

The project shows structural problems due to the effects of the fire inside and outside of the building characterized by bearing mortar-brick walls. It highlights in particular the total collapse of the wooden roof structure and, also, the building's strategic importance to the city of Damascus.

From a general point of view the project appears insufficient in its overall. It is also noted that, in addition to not be clear, the design processed lack adequate structural sections of transverse and longitudinal project.

The project presented on paper for the recovery potential of the building appears besides clearly insufficient from a viewpoint of the structural choices and the structural consolidation, as well as appears to be missing a careful analysis of the effects of the structural damage caused by the fire and the resulting decisions to be taken into structural field.

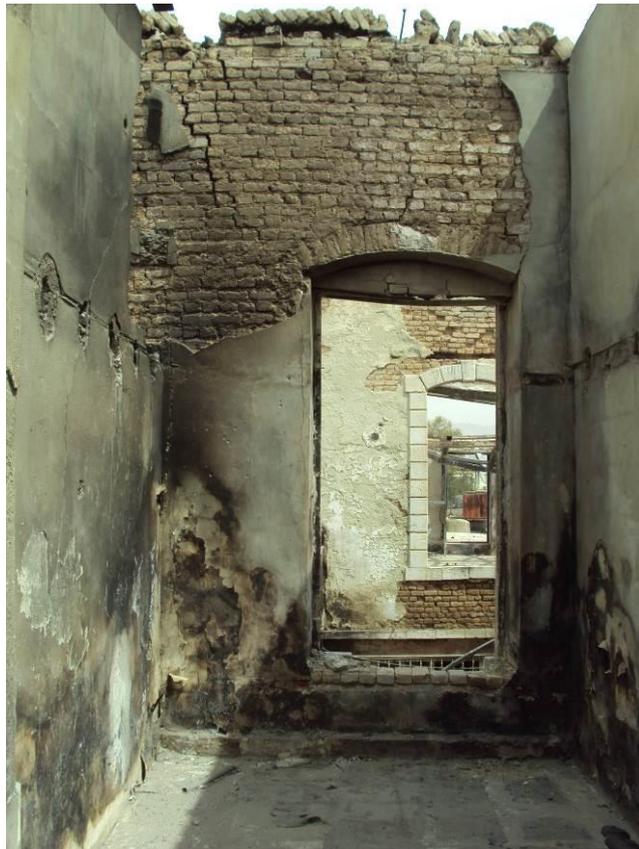
Dégâts causés par la combustion de l'incendie en face intérieure et en couronnement des murs de façades.

R1 - Evaluate in detail, by means of visual inspection, the state of damage induced by the fire in masonry walls, which can be identified through: a) disappearance of the plaster, b) change of the single color stones, c) partial disappearance of the joints mortar, d) fractures in the brick stones, e) material's losses;

R2 - Withdraw by a boundary wall badly damaged by fire (see Annex 21) at least three bricks still intact for a compression test until breaking in a proper lab; the evidence will refer to the maximum number of brick-cubes of 5 cm side derivable/obtainable from the three brick through a special cut made with suitable equipment;

R6 - If the compressive strength values related to the brick cubes affected by fire are significantly different (lower or higher but with less deformation) than those not affected by the fire, operate the following actions in the walls: a) intervene with "cuci e scuci" methodology in the areas most affected by the fire with compatible new bricks in term of geometry, weight and characteristics than the existing ones in the building; b) replace and deploy the mortar joints with new mortar compatible with the previous, c) dealing with sand spray the remaining less damaged wall surfaces, but otherwise damaged by fire, d) provide for the final to the plaster, which will include specific fire retardant powders, removing all the existing;

R7 - If the values of the brick-cubes affected by fire are instead still similar to those not affected by the fire, the only restoration of the mortar joints where absent, the use of sand in masonry walls, prior removal of plaster, and finally new plaster with fire retardant powders will be sufficient;

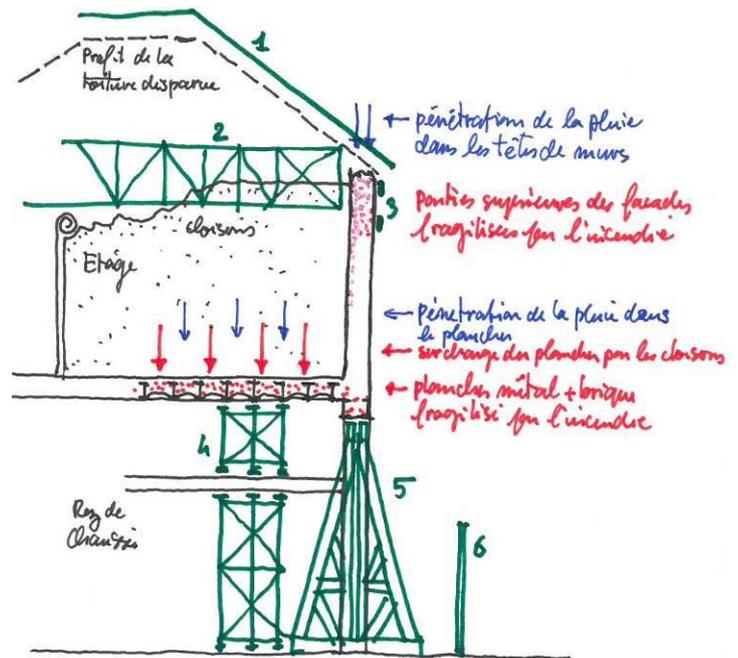
COUPE DE PRINCIPE : P.A. Lablaude 27/12/2016

Ces différentes données amènent à recommander la mise en place urgente d'un parapluie destiné à assurer la protection complète des vestiges du bâtiment, permettant ainsi de protéger des eaux de pluie les parties hautes des façades dégradées par l'incendie ainsi que le plancher haut du rez-de-chaussée.

Such covering can be realized with the materials that are available on the market and without loading the damaged existing structures. If the covering will be supported by walls, the same walls should be preliminarily shored up (see detail in Annex 21 and Annex 22) with a spatial "St. Andrew's cross" wooden shoring system (see Annex 22 and Annex 23) to passive support of all the walls. The overall complex shoring of the floor of the building hit by fire will be completed by the use of a double FRP band having passive character and belt to all the affected perimeter masonry walls.

- 1 : Parapluie général assurant la tenue hors d'eau temporaire du bâtiment
- 2 : Structure de support du parapluie + éventuel rôle complémentaire de triangulation des façades
- Double ceinturage des murs de façade
- 4 : Etaiements intérieurs du plancher haut du rez-de-chaussée
- 5 : Etaiemement et triangulation des différentes ouvertures en façades
- 6 : Mise en place d'une palissade de sécurité sur la rue, pour assurer la sécurité du public (risque de chutes de matériaux)

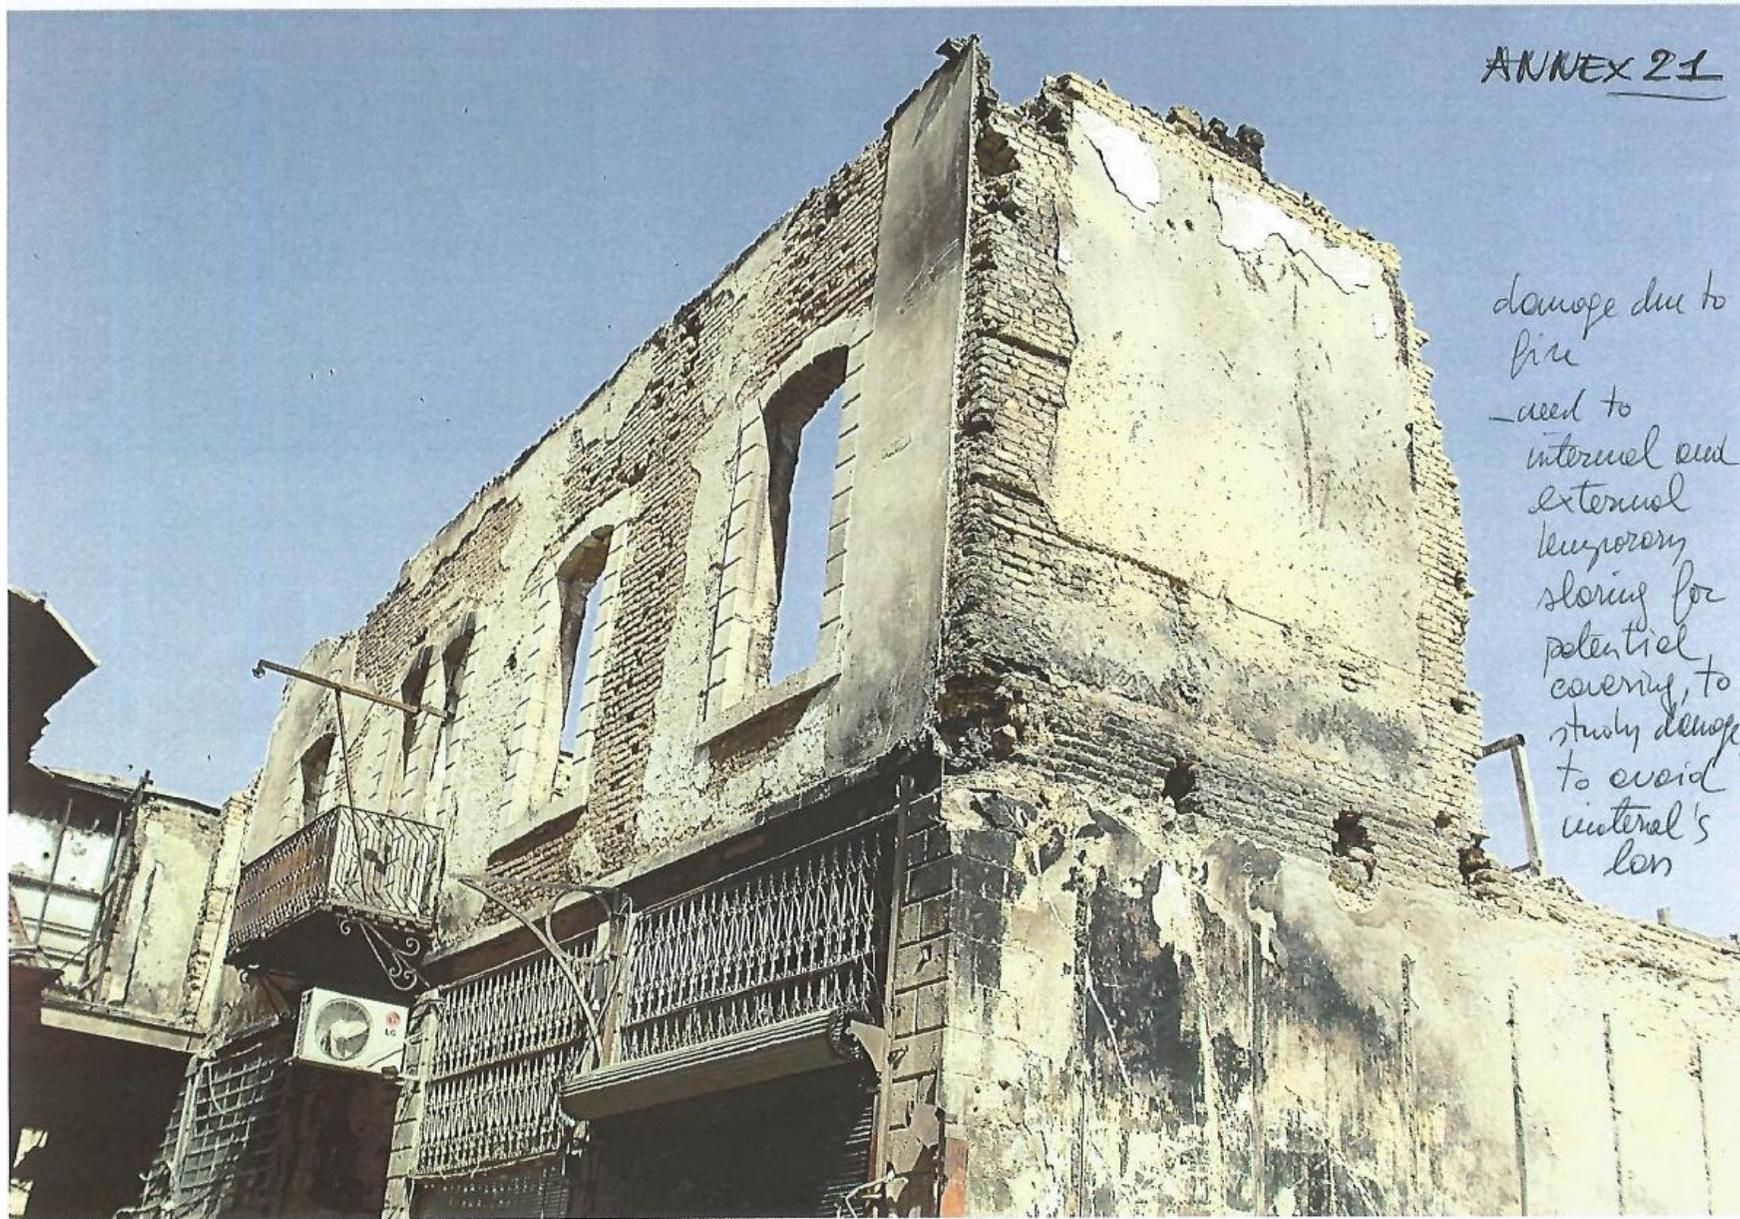
The need to carefully consider the status of structural damage caused by the fire with particular reference to the load bearing outer walls (see Annex 21, Annex 22 and Annex 23) and the iron beams that support the floor between the ground floor and the first floor, is evidenced.

R2 - Withdraw by a boundary wall badly damaged by fire (see Annex 21) at least three bricks still intact for a compression test until breaking in a proper lab; the evidence will refer to the maximum number of brick-cubes of 5 cm side derivable/obtainable from the three brick through a special cut made with suitable equipment;
