## **Paris, rives de la Seine – France – bien n° 600**

**Rapport sur l'état de conservation  
en réponse à la décision du Comité du patrimoine mondial  
n° 43 COM 7B.82**

# Notre-Dame de Paris

## Point de situation 6 mois après l'incendie

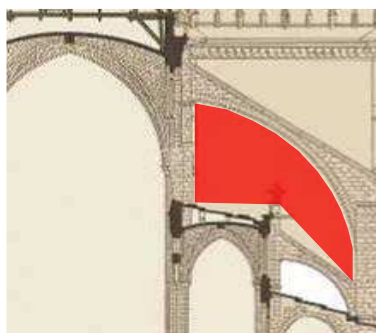
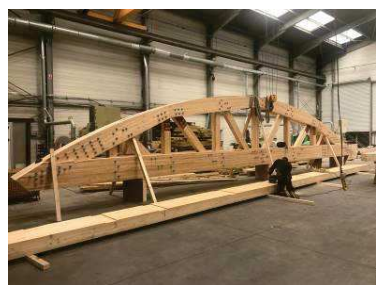
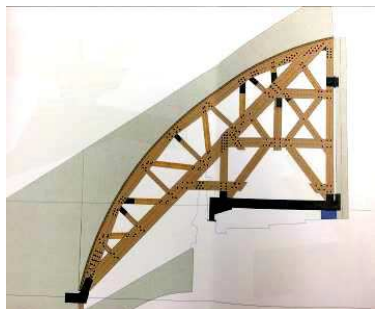
### ● Les cintres des arcs-boutants

La mise sur cintre des arcs-boutants est terminée pour le chœur et la façade nord de la nef. L'opération se poursuit semaine n°42 avec la pose des tirants au-dessus des tribunes sud. Au préalable les écoinçons des vitraux ont été déposés et stockés chez les maîtres verriers. Une fois les tirants mis en œuvre, la mise sur cintre des arcs-boutants sud de la nef pourra débuter. La pose des cintres est nécessaire avant de charger les murs gouttereaux des planchers qui permettront l'auscultation des voûtes par l'extrados de la nef. Une exception est faite pour les deux cintres situés aux pieds des tours, qui contrairement aux autres cintres en bois, seront tubulaires, tout comme ceux des arcs-boutants situés près des quatre appuis de l'échafaudage incendié en raison de la difficulté à lever, en ces zones, un cintre préfabriqué. Ces cintres seront réalisés ultérieurement, une fois que tous les cintres en bois seront en place.

Rappelons que l'ensemble des cintres est construit sur mesure, d'après les relevés précis effectués, et des travaux préparatoires doivent être menés au préalable. Ceux-ci consistent notamment à déposer ponctuellement les dalles de couverture au droit des dosserets des arcs-boutants aux pieds des murs gouttereaux pour bâtir une maçonnerie de briques afin d'élargir et de consolider la zone d'appui des cintres, et ainsi répartir sans risque le poids du cintre. De même, des appuis en béton (sans contact avec les pierres) sont réalisés au droit de la jonction entre l'arc-boutant inférieur qui épaulé les voûtes des tribunes et la culée, là où la partie basse du cintre viendra se caler. Des sabots métalliques viennent ensuite, sur ces sommiers, recevoir la partie inférieure du cintre.

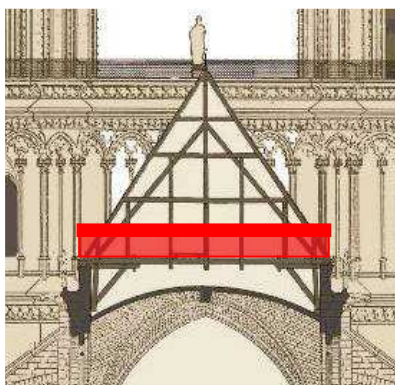
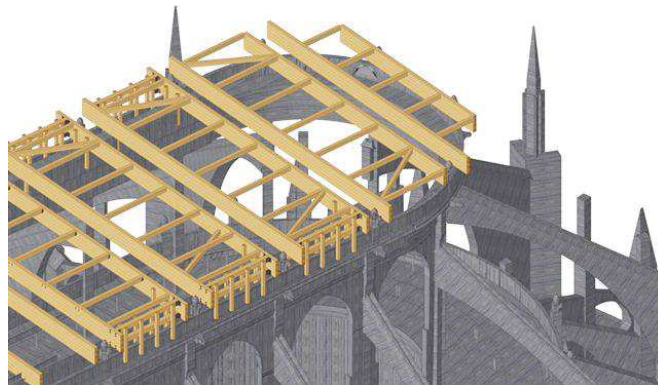
### ● Planchers hauts

Les planchers nécessaires à l'expertise de l'extrados des voûtes du chœur sont posés depuis que les arcs boutants sont étayés. Leur dimensionnement a également fait l'objet de calculs. Une bâche de protection provisoire a été posée par-dessus afin de protéger les voûtes des intempéries.

Des échafaudages de pied seront montés au droit des murs gouttereaux afin de poser par la suite un parapluie provisoire permettant de travailler sur les planchers à l'abri de la pluie (schéma ci-contre).

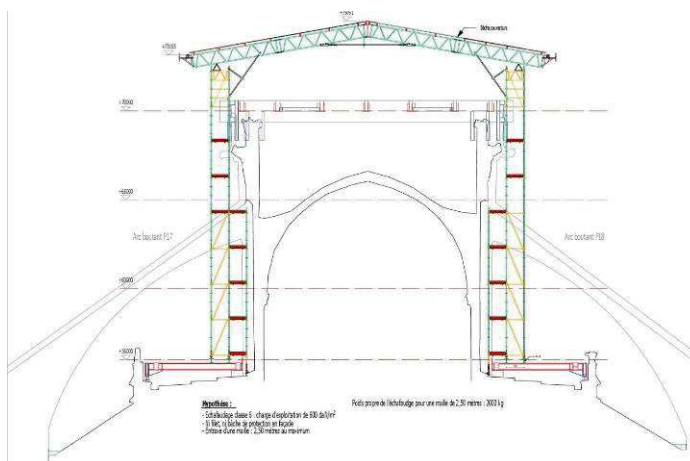
Le parapluie définitif, étant une structure importante, doit faire l'objet de calculs et de dimensionnements très précis, devant répondre notamment aux efforts latéraux des vents sur lui-même et sur la structure de la cathédrale. Sa conception n'est à ce jour pas encore à l'étude. Les cintres des arcs boutants seront également certainement sollicités pour assurer la stabilité et reporter les charges vers les culées et pas seulement sur les murs et les piliers de la nef et des collatéraux.

En outre, le parapluie définitif fera l'objet d'une consultation d'entreprises, hors du contexte d'urgence impérieuse. Un mécénat pourra même être attendu pour ce qui concerne la bâche qui constituera la couverture, sur laquelle une reproduction de la toiture en plomb disparue sera posée.

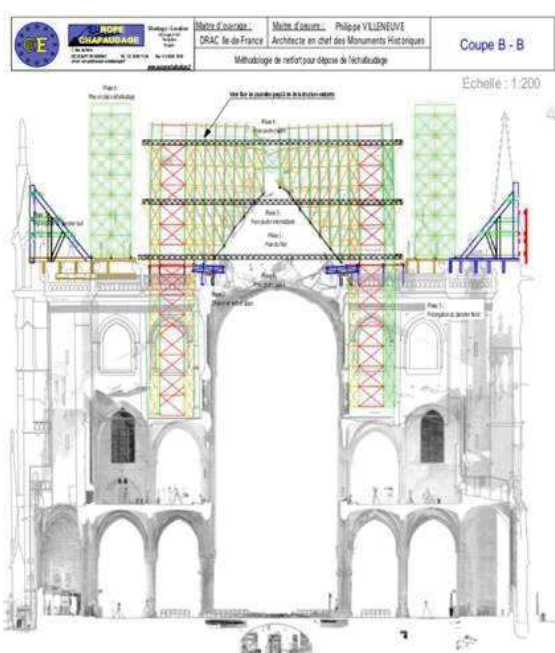
### • Dépose de l'échafaudage de la croisée

La dépose de l'échafaudage de la croisée est une opération extrêmement délicate, tant par la fragilité de la structure elle-même qui a, certes, résisté au feu et à trois épisodes très venteux, que par celle du monument et l'instabilité des vestiges de charpente sur la croisée. Le protocole a été mis au point en concertation avec l'Inspection du travail, sachant qu'outre les difficultés d'accès, l'intervention se déroulera dans des conditions susceptibles d'exposer les ouvriers au plomb. Cette opération devient très urgente car des déformations, certes minimes, sont observées.

Au mois de septembre, l'échafaudage a été instrumenté en vue d'assurer la sécurité des travailleurs et de l'édifice lors de son démontage (alarme sonore, protocole d'évacuation, point de rassemblement). Des filets ont été disposés sous ce dernier afin de prévenir les éventuelles chutes de matériaux.

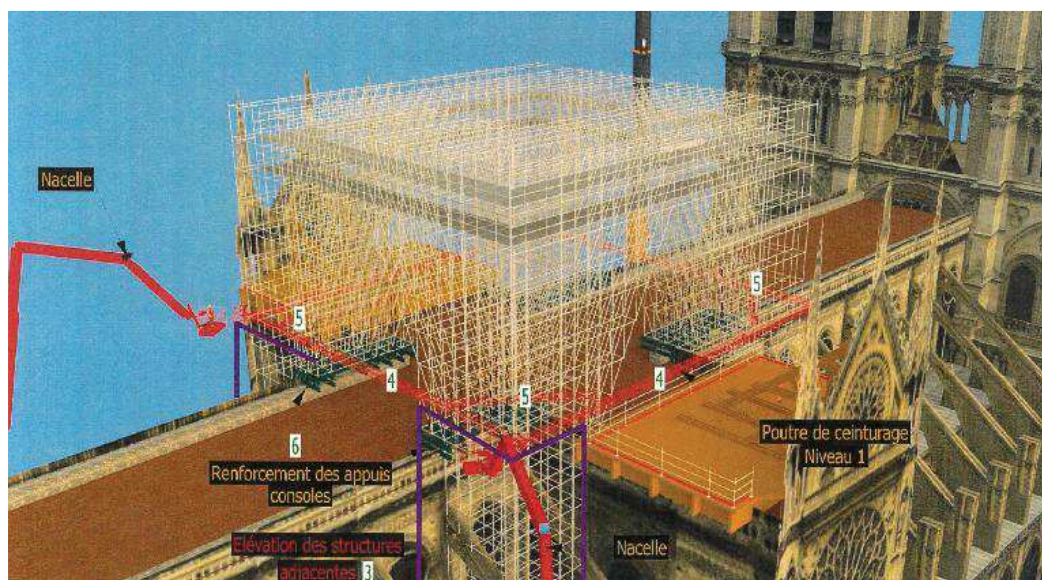
La première étape de la dépose consistera à conforter la structure existante aux angles afin de les raidir davantage avec de nouveaux appuis montés à la nacelle. La seconde étape vise à réaliser un ceinturage à plusieurs niveaux de l'échafaudage à l'aide de poutrelles afin de le cercler à mesure que sera montée la structure adjacente.

Une purge sera réalisée par les cordistes depuis les nacelles afin de retirer les éléments les plus instables de l'échafaudage et des débris des pièces de bois de l'enrayure de la flèche. Ensuite, une dépose du dernier niveau d'échafaudage sur environ 2m sera réalisée par les cordistes à la nacelle avec un panier accroché à la grue pour permettre le colisage et la descente du matériel. Cette opération permettra de rehausser la structure adjacente au nord et au sud afin que les cordistes puissent ensuite mettre en place leur poutre d'accès qui leur servira pour se déplacer au-dessus de l'échafaudage. La structure intérieure de l'échafaudage incendié sera sécurisée et renforcée au fur et à mesure de sa dépose. L'ensemble des zones de coupes seront brumisées puis se verront appliquer un gel de protection permettant d'empêcher les émissions de particules plomb avant de procéder à une aspiration à la source en cours de coupe. Le démontage de l'échafaudage conditionne la poursuite des travaux. Aucune autre activité n'aura lieu dans la cathédrale lors de son démontage. Cette opération délicate devrait durer au minimum 4 mois.

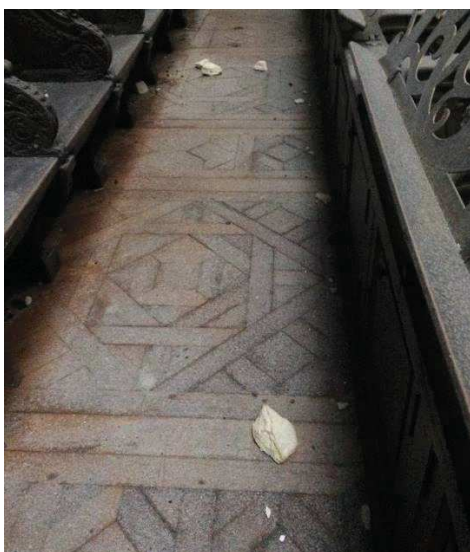
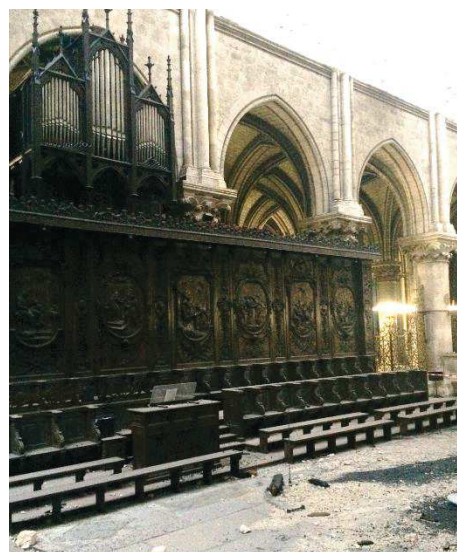
#### ● *Protection des stalles du chœur et traitement préventif et curatif*

Lors de l'incendie, les pompiers ont également dirigé l'eau vers les stalles afin d'éviter leur embrasement. Les stalles ont ainsi pu être préservées. Néanmoins, il n'est possible d'intervenir auprès d'elles au vu du risque toujours présent d'effondrement possible des voûtes. Néanmoins, nous avons constaté quelques traces inquiétantes pouvant trahir d'éventuels développements de champignons notamment dans le soubassement, sous les emmarchements.

Aussi, afin de ne pas attendre l'accessibilité sous les voûtes hautes, des pare-gravois sont en cours de montage depuis début octobre au niveau des tribunes afin de recevoir les éventuels éléments de pierre qui pourraient tomber en cas d'effondrement. Ceux-ci permettront d'intervenir dessous en déposant notamment les planchers pour s'assurer de l'état sanitaire des boiseries, effectuer des traitements préventifs et curatifs nécessaires à la préservation des stalles.

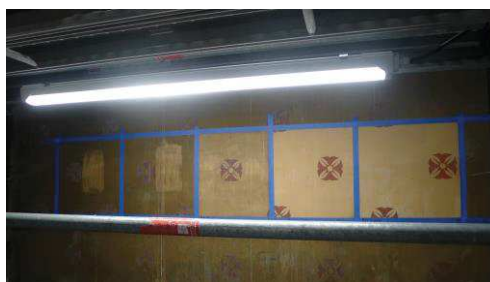
### ● **Tests de nettoyage et de dépollution intérieure**

Le Laboratoire de Recherches des Monuments Historiques a été chargé de mettre au point un protocole devant permettre le nettoyage et la dépollution des parements, murs et voûtes, des vitraux et du mobilier en bois, afin que rapidement puissent être lancées les opérations de consultation d'entreprises pour ainsi lancer dès à présent des opérations constituant les travaux de « restauration ».

La première chapelle de la nef, côté Sud, fait l'objet de tests depuis fin septembre et ceux-ci doivent se poursuivre durant le mois d'octobre. L'opération peut paraître longue car le LRMH intervient en horaire décalé de manière à ne pas gêner en journée les travailleurs du chantier au vu des contraintes liées aux effectifs. Une autre chapelle, dans le déambulatoire, présente quant à elle des décors peints fait aussi l'objet de tests simultanément. La dernière chapelle ayant été très récemment restaurée (décembre 2018) devra en outre permettre de comparer et de mesurer à partir de surfaces relativement propres, l'importance de la pollution par rapport à la saleté.

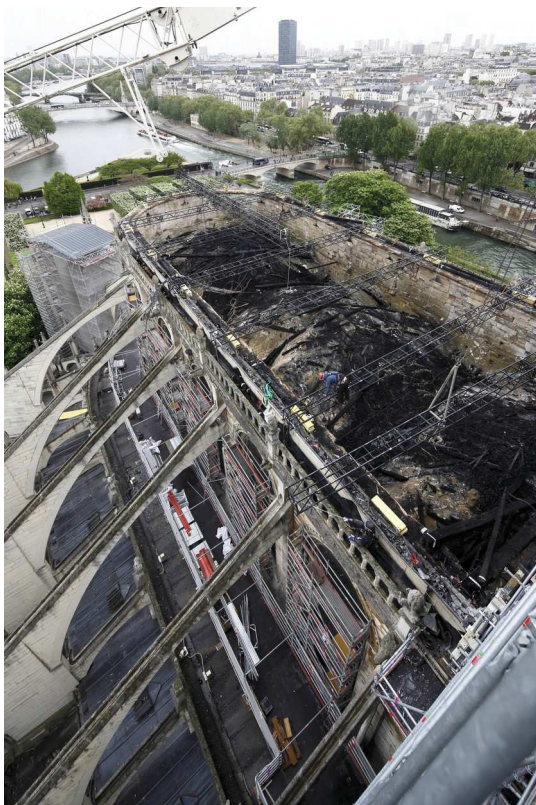
Mise en place des poutrelles métalliques  
© ministère de la culture David Bordes

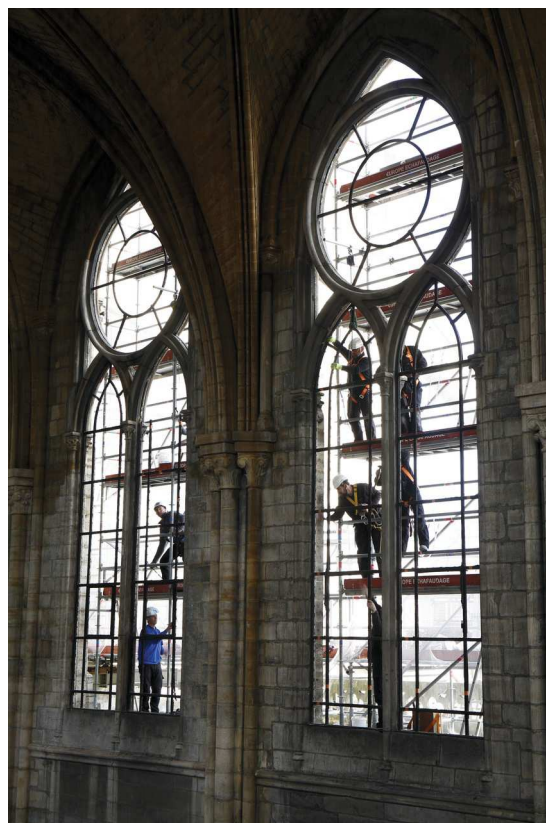
Dépose des vitraux et de leur métallerie  
© ministère de la culture David Bordes

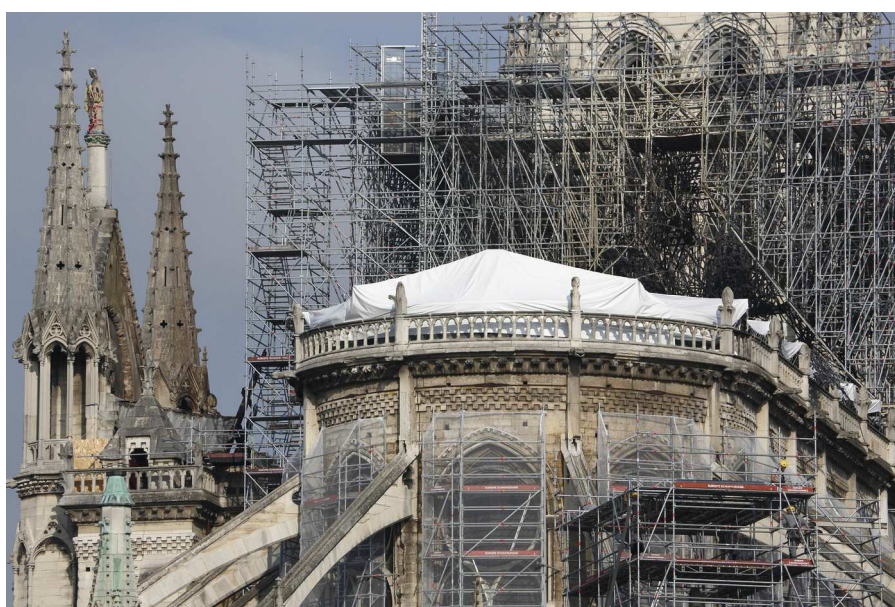
Bâchage provisoire du chœur dans l'attente du parapluie définitif  
© ministère de la culture David Bordes

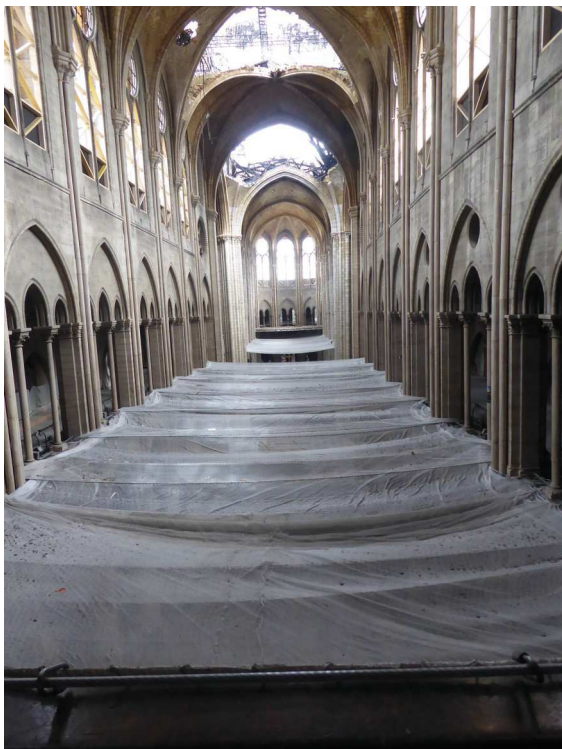
Pose de filets de protection dans l'édifice  
© ministère de la culture Marie Hélène Didier

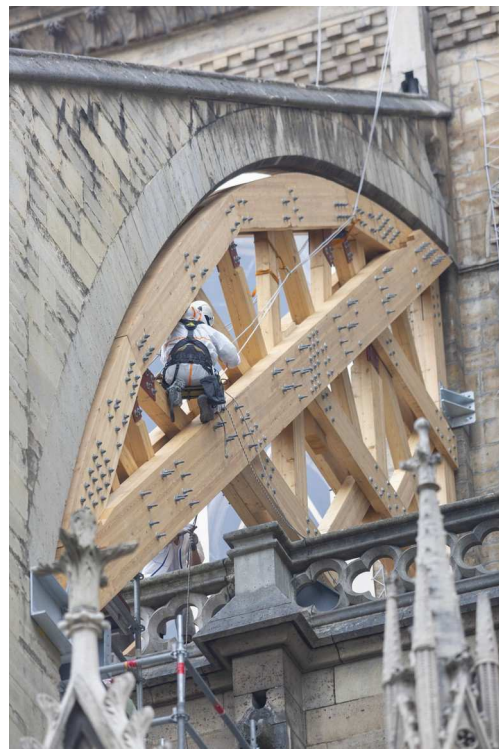
Mise en place des cintres  
© ministère de la culture C2RMF Alexis Komenda

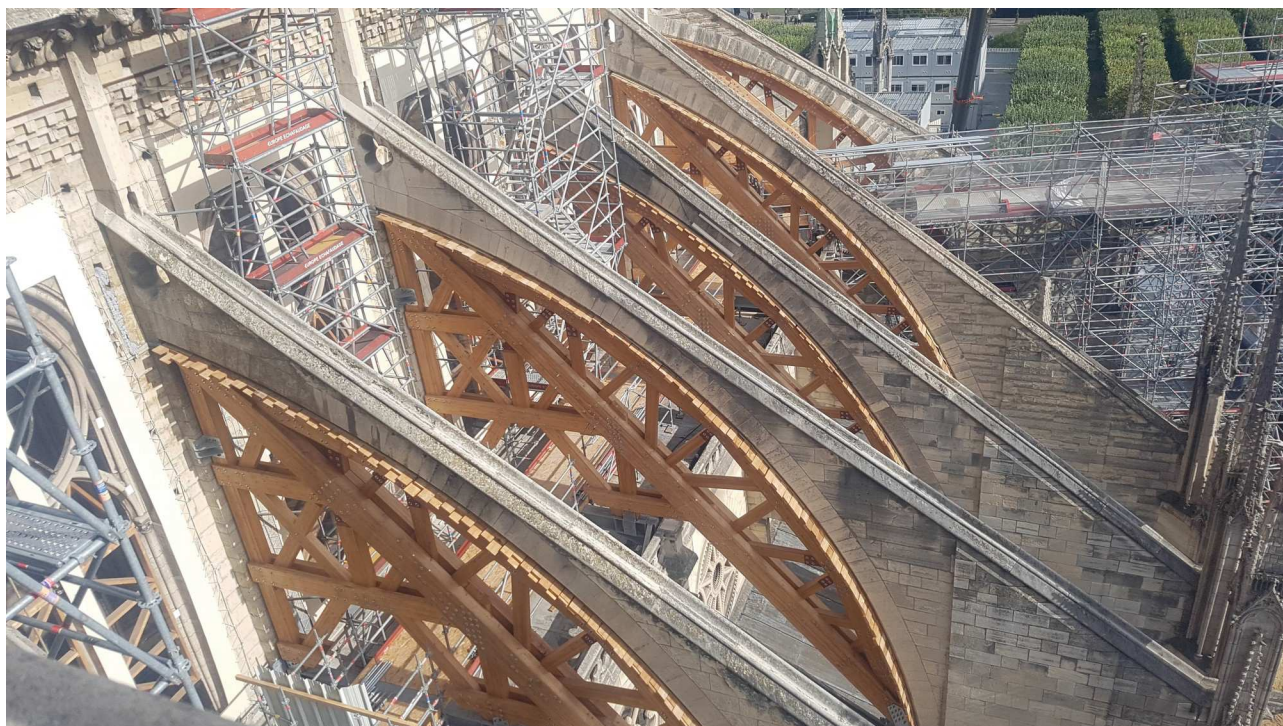
Cintres mis en place © ministère de la culture Marie-Hélène Didier

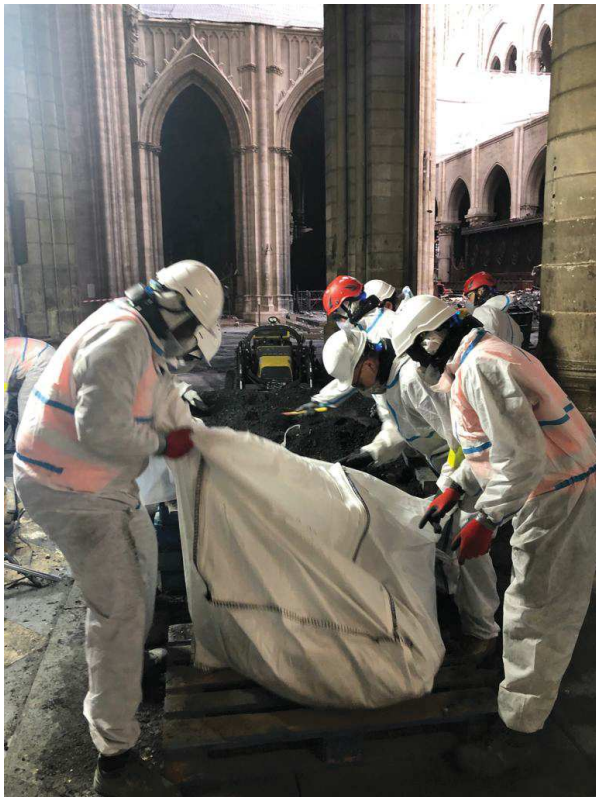
Tri des gravats par le Laboratoire de recherche des monuments historiques et le Service régional de l'archéologie  
© ministère de la culture Pierre Noël

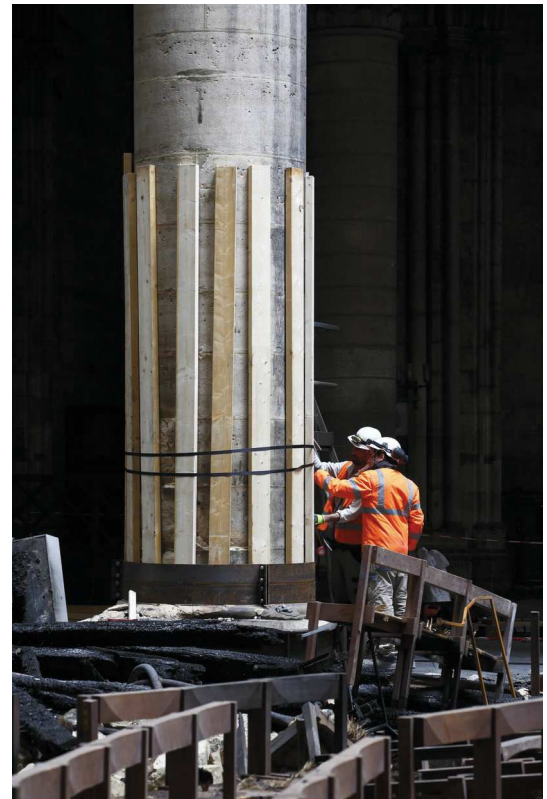
Frettage d'une pile de la nef  
© ministère de la culture David Bordes

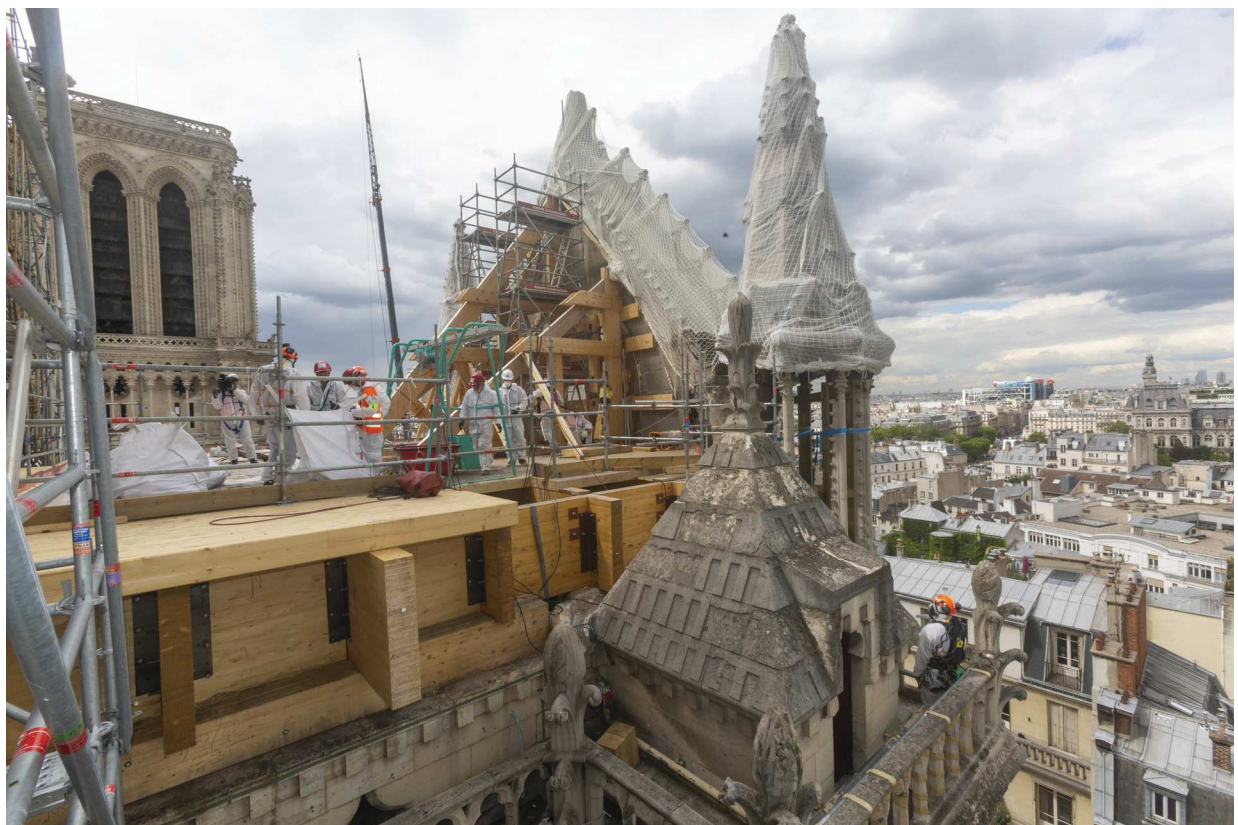
Consolidation des parties hautes © ministère de la culture C2RMF Alexis Komenda
