Centre de Restauration et de Réhabilitation du Patrimoine Architectural des Zones Atlasiques et Subatlasiques  
CERKAS

KSAR D'AÏT BEN HADDOU

*RAPPORT ACTUALISE SUR L'ETAT DE CONSERVATION DU SITE  
APRES LE SEISME DU 8 SEPTEMBRE 2023*

2024

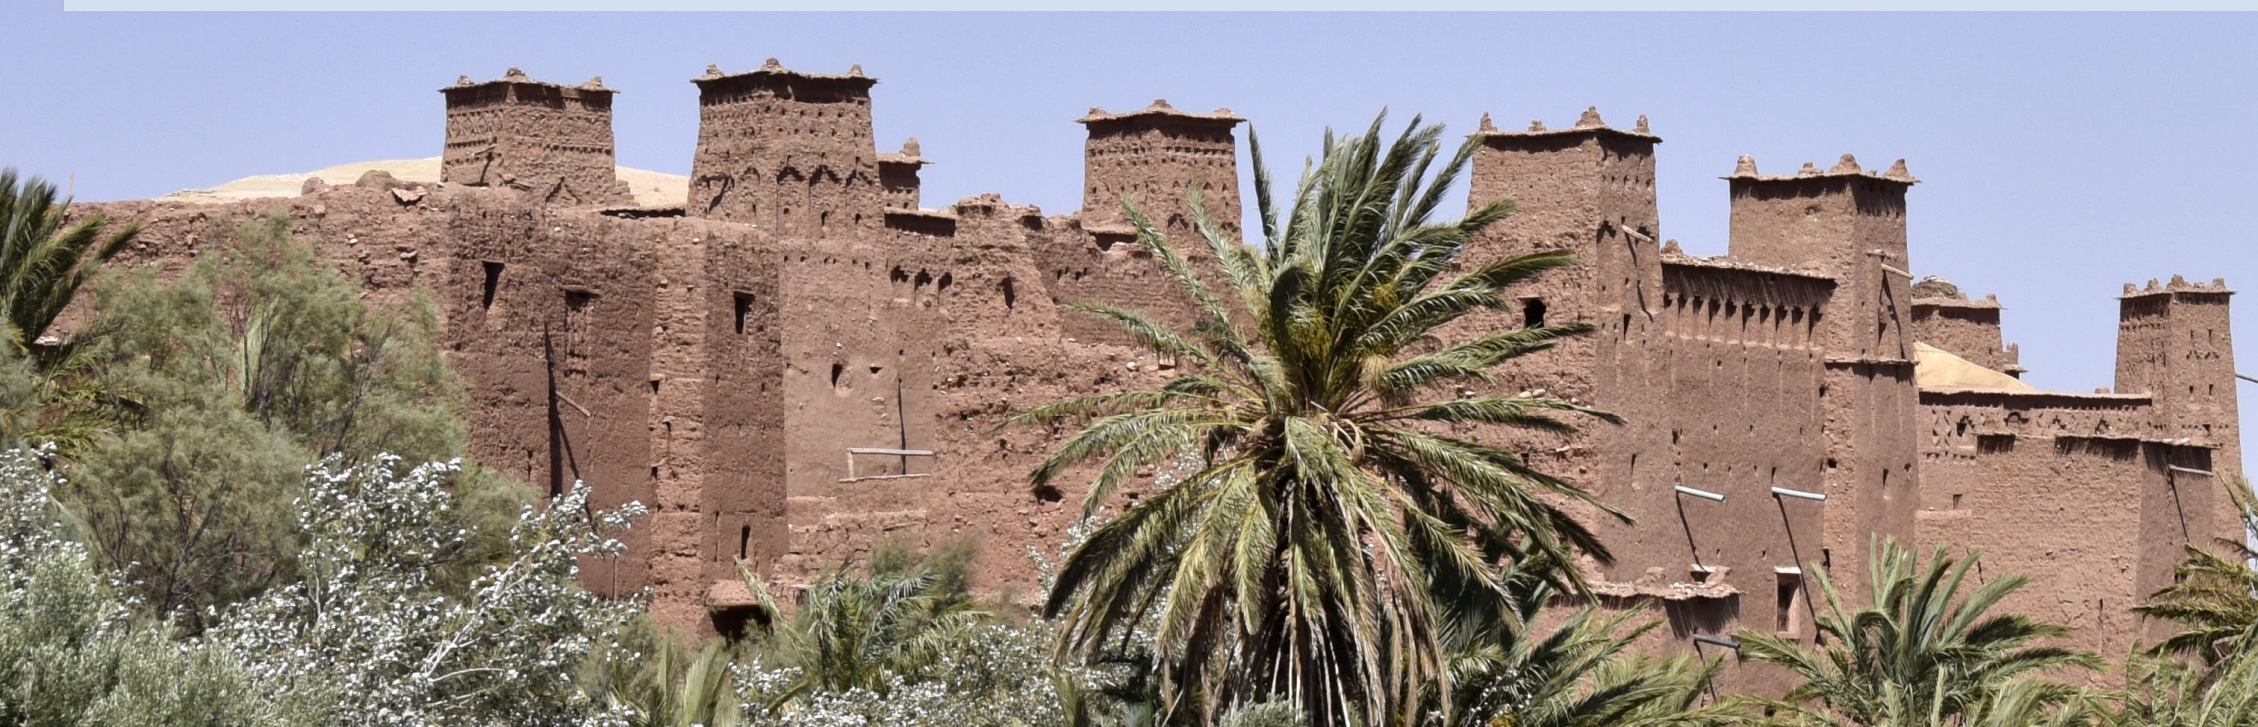
Les désordres apparents relevés dans le ksar et qui concernent des constructions de différentes fonctions :

- fissures verticales et danger d'effondrement ;
- effondrement des murs en pisé ;
- présence des parties fragiles et non résistantes ;
- détachement des enduits ;
- effritement des certains matériaux et faiblesse de leur cohésion ;
- risque d'éboulement des roches ;
- fissurations verticales profondes dans la plupart des façades des kasbahs ;
- fissurations horizontales dans la plupart des constructions, mais ne représentant pas de grands dangers ;
- décomposition des matériaux ;
- effondrement de quelques constructions ;
- Flexion des poutres porteuses ;
- Effondrement des plafonds de quelques constructions.

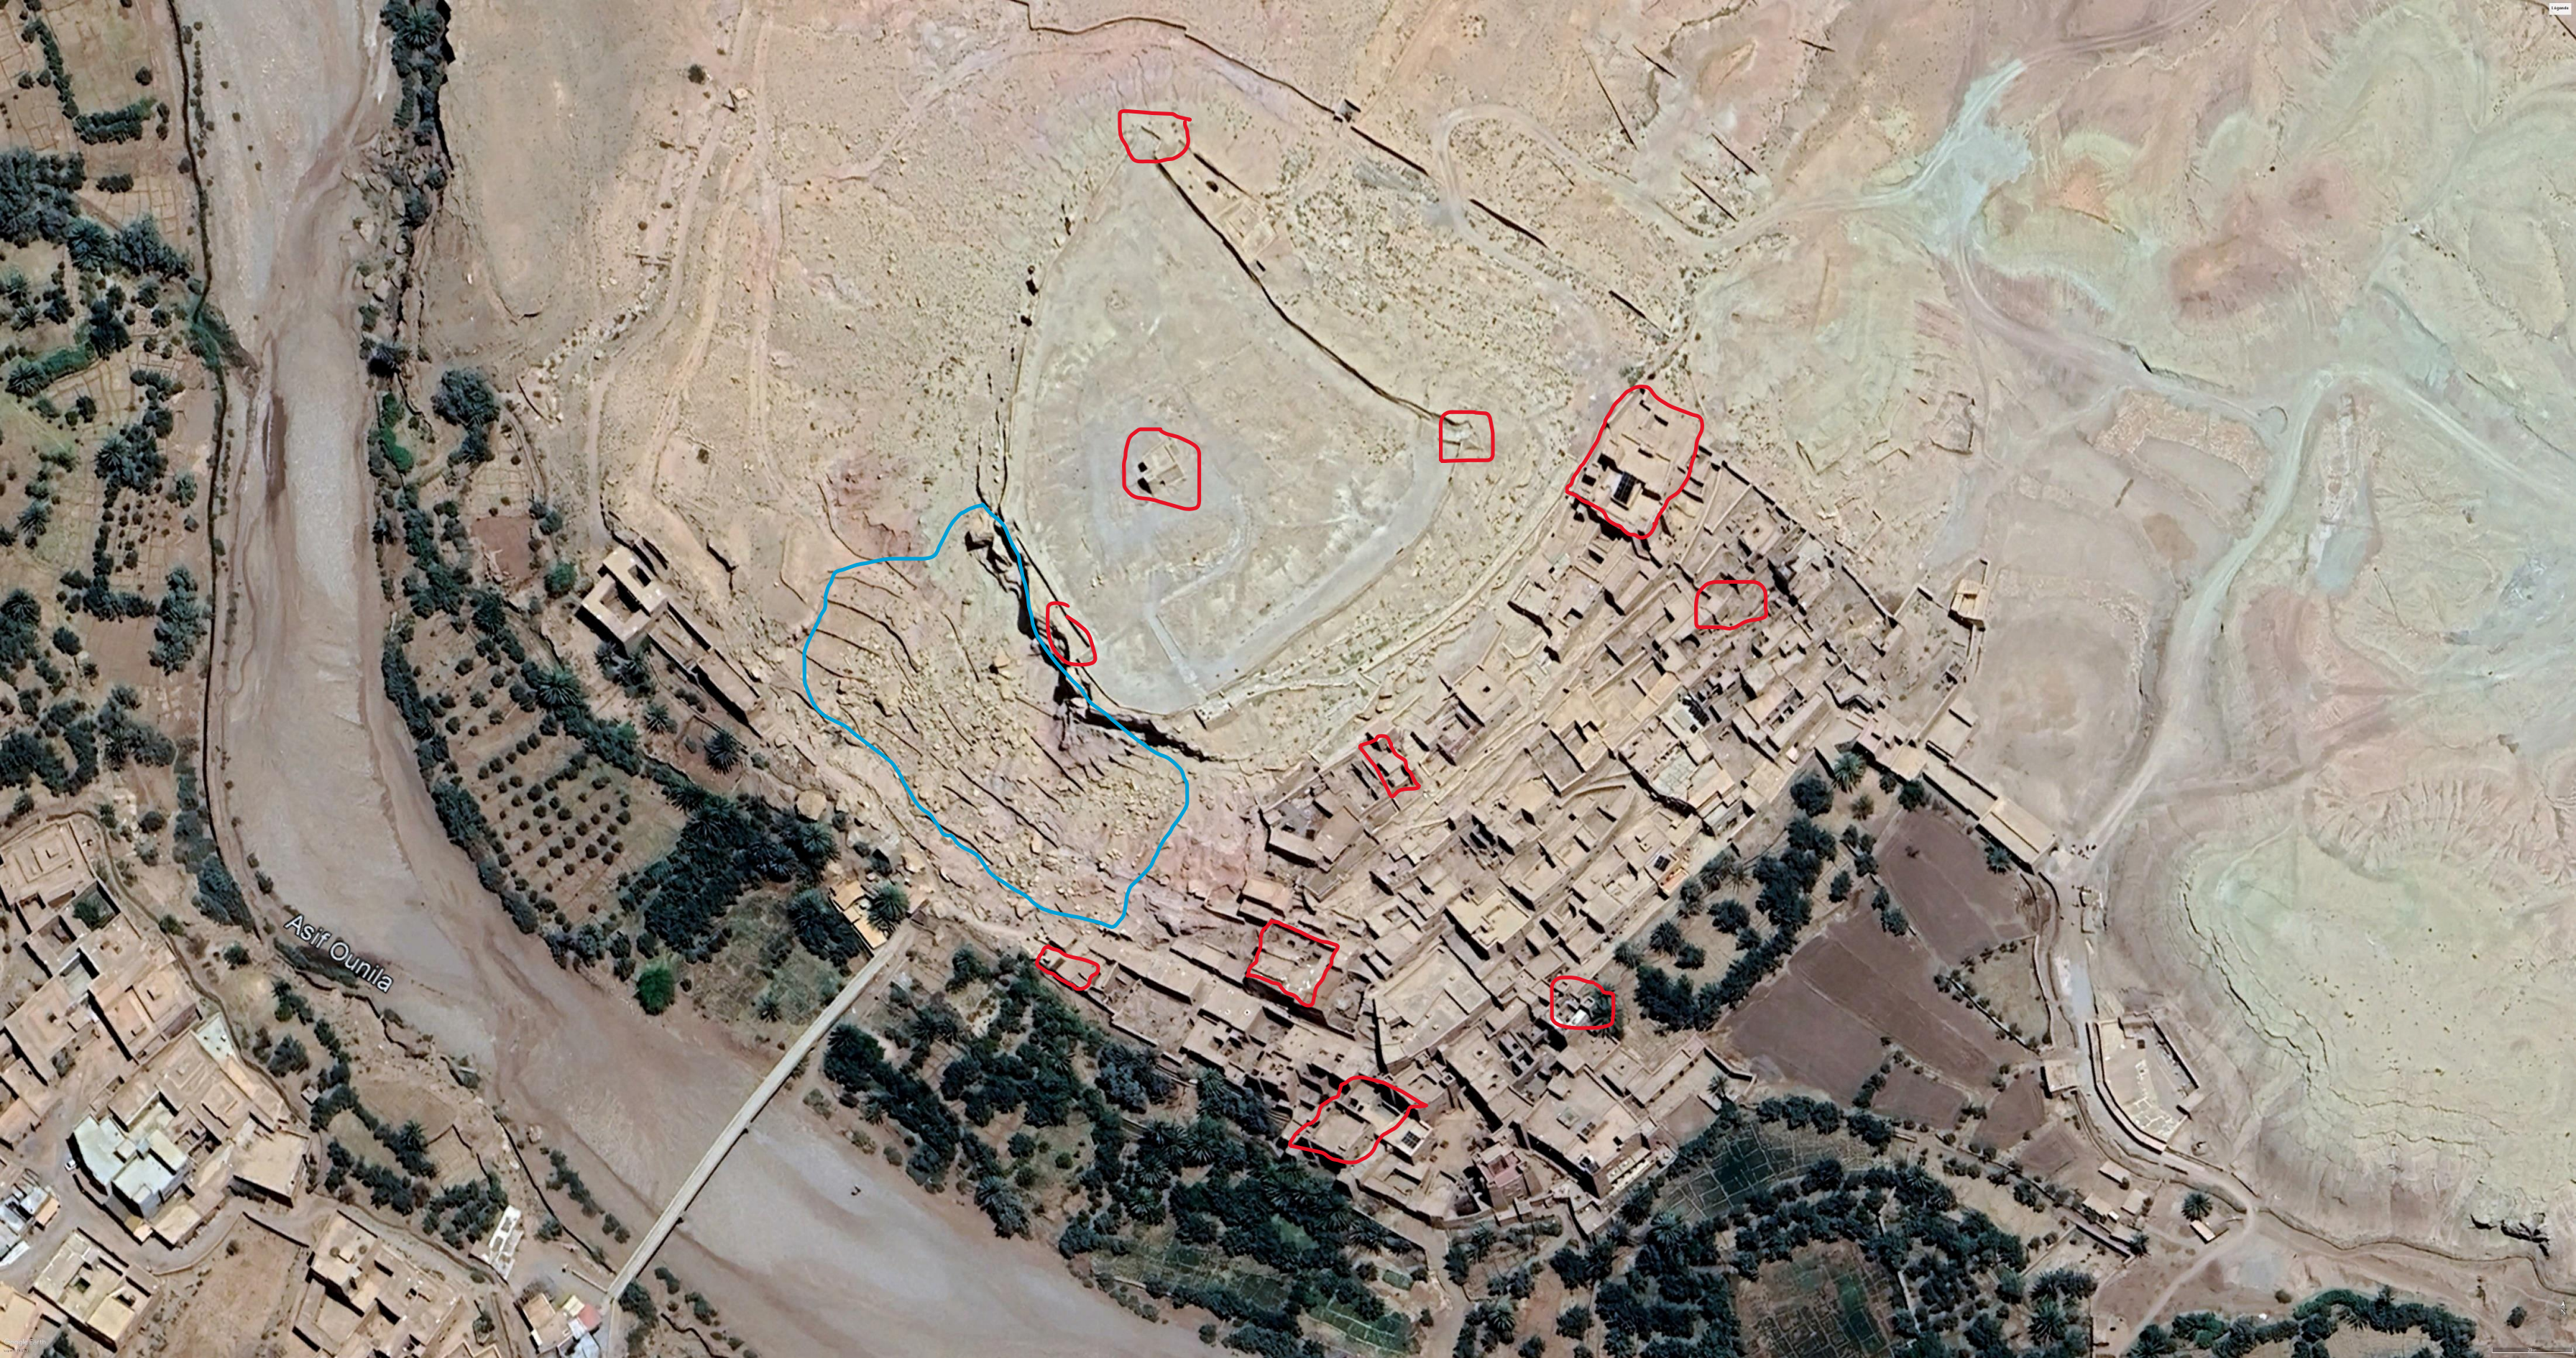
Les parties les plus impactées (effondrements, problèmes structurels graves)

Chute de blocs de pierre
