## **RAPPORT SUR L'ÉTAT DE CONSERVATION DU BIEN :**

**Djerba : témoignage d'un mode d'occupation  
d'un territoire insulaire**

**Novembre 2024**

**Décision n° 45 COM 8B.37**

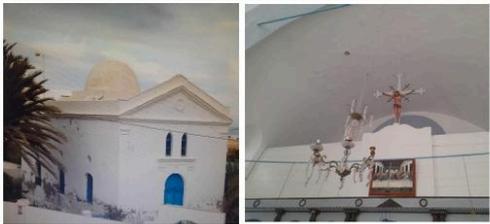
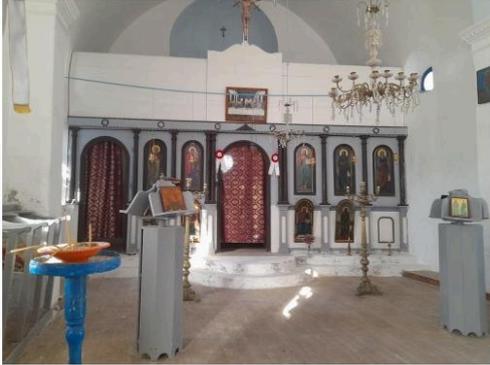
<b>Pathologie</b>	Humidité et dégradation de toiture en bois							
<b>Pièce / localisation</b>	Nef centrale							
<b>Élément/ Composant</b>	Sol de l'autel et la voûte en berceau

<p>Image de la pathologie</p>	<p><b>Description du dégât:</b></p> <ul style="list-style-type: none"> <li>- Traces d'humidité sur les murs intérieurs de la salle de prière et sur la voûte et décollement de la peinture.</li> <li>- Remontée capillaire au niveau du sol de l'autel</li> </ul>							
	<p><b>Causes possibles:</b></p> <ul style="list-style-type: none"> <li>- Humidité causée par le manque d'entretien et d'aération de la salle, ainsi qu'au badigeonnage de la structure au ciment</li> <li>- Présence de revêtements et enduits bloquant l'évaporation naturelle de l'eau du sol originel.</li> </ul>							
<b>Traitement recommandé:</b>								
<ol style="list-style-type: none"> <li>1. Ouverture et aération plus fréquente des lieux</li> <li>2. Décapage des mortiers de ciment et réapplication des enduits de chaux et application de l'étanchéité</li> <li>3. ....</li> <li>4. ....</li> <li>5. ....</li> <li>6. ....</li> <li>7. ....</li> <li>8. ....</li> </ol>

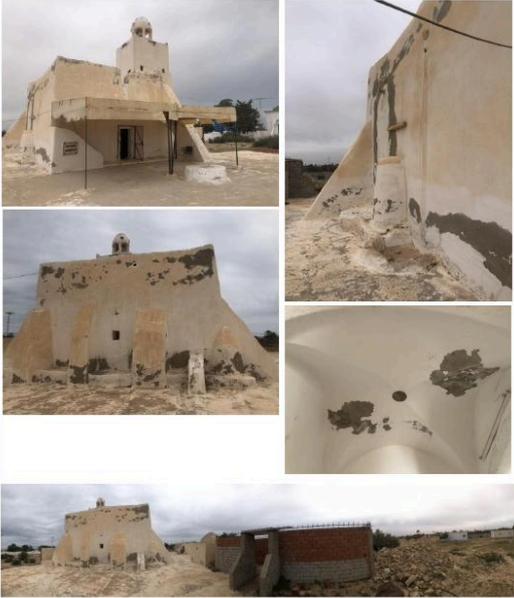
<b>Pathologie</b>	Défiguration des annexes de la mosquée			
<b>Pièce / localisation</b>	Toutes les Façades			
<b>Élément/ Composant</b>	Mosquée/ Patio / les annexes			
<b>Barème</b>				
	<b>Condition</b>	<b>Priorité</b>	<b>Matrice</b>	<b>Couleur</b>

<b>Description du dégât:</b>				
<ul style="list-style-type: none"> <li>- Problèmes de structure : déformation et fissures au niveau supérieur des murs</li> <li>- Défiguration due à l'ajout d'annexes (Midha, patio, clôture et citernes).</li> <li>- Forte humidité au niveau des murs de la salle de prière et de sa toiture et décollement de la peinture.</li> <li>- Nouvelle construction à l'intérieur du monument, rajout anarchique d'une salle d'ablution</li> <li>- Les murs sont couverts avec le ciment au lieu de la chaux.</li> </ul>				
<b>Causes possibles:</b>				
<ul style="list-style-type: none"> <li>- Négligence du monument et restauration hors norme avec des matériaux affectant l'authenticité de la structure et usage excessif du mortier de ciment</li> <li>- Décollement d'enduit dû à l'usage d'un matériau incompatible</li> <li>- Développement et construction non autorisée de composantes inachevées</li> <li>- Les facteurs naturels et présence d'humidité</li> </ul>

<b>Traitement recommandé:</b>				
<ol style="list-style-type: none"> <li>1. Démolition des structures anarchiques rajoutées illégalement et restauration des annexes originaux</li> <li>2. Restituer le mortier de chaux et enlever le ciment.</li> <li>3. Restauration des citernes existantes.</li> <li>4. ....</li> <li>5. ....</li> <li>6. ....</li> </ol>

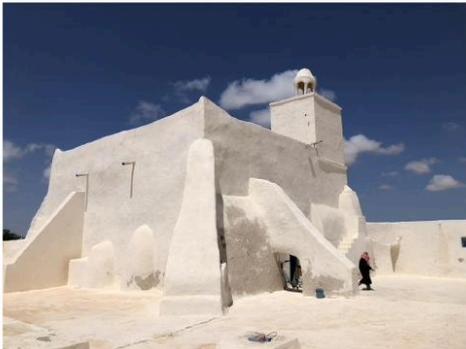
<b>Pathologie</b>	Remontée capillaire murale et décollage des enduits							
<b>Pièce / localisation</b>	Salle de prière / toiture							
<b>Élément/ Composant</b>	Murs intérieurs/ coupoles et minaret

<b>Barème</b>							
	<table border="1"> <thead> <tr> <th>Condition</th> <th>Priorité</th> <th>Matrice</th> <th>Couleur</th> </tr> </thead> <tbody> <tr> <td>*****</td> <td>****</td> <td>02/01</td> <td>Vert/bleu</td> </tr> </tbody> </table>	Condition	Priorité	Matrice	Couleur	*****	****	02/01
Condition	Priorité	Matrice	Couleur					
*****	****	02/01	Vert/bleu					
<b>Description du dégât:</b>								
<ul style="list-style-type: none"> <li>- Humidité au niveau de la salle de prière présente sur les murs intérieurs et extérieurs et effritement du lait de chaux blanche</li> <li>- Structure de support du pinacle très fragilisée</li> </ul>								
<b>Causes possibles :</b>								
<ul style="list-style-type: none"> <li>- Badigeonnage des murs en pierre au ciment et recouvrement des bas des murs intérieurs de la salle de prière avec des tapis en polystère favorisant l'obstruction des murs et l'évaporation naturelle.</li> <li>- Remontée capillaire et humidité dûe à la proximité de la mosquée de la mer et la haute salinité du sol</li> <li>- Dégradation du bois d'olivier et corrosion de la barre de fer maintenant le pinacle du minaret</li> </ul>								
<b>Traitement recommandé:</b>								
<ol style="list-style-type: none"> <li>1. Intervention sur le minaret en renforçant la structure qui maintient le pinacle avec des solives en bois d'oliviers séchés et incrustés dans la structure</li> <li>2. Décapage des mortiers de ciment présents sur les murs et la toiture et la remplacer avec un badigeonnage à la chaux et une étanchéité au préalable</li> <li>3. Utilisation de tapis en fibre naturelle telle que "le hsir" ou "klim" pour permettre l'évaporation naturelle de l'eau par le sol et les murs</li> <li>4. ....</li> <li>5. ....</li> <li>6. ....</li> </ol>

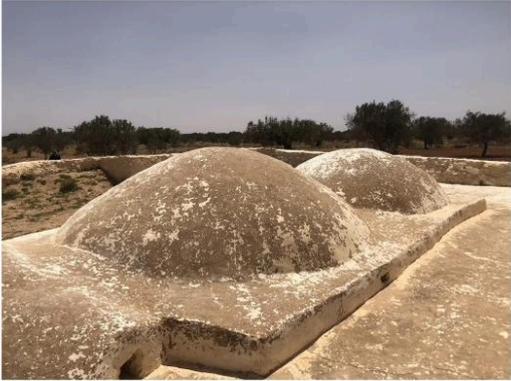
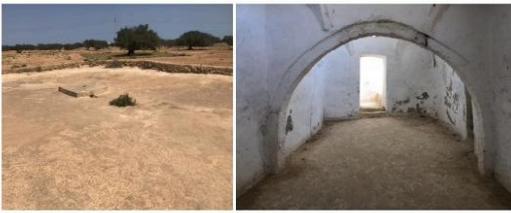
<b>Pathologie</b>	Vandalisme et fouille illégale							
<b>Pièce / localisation</b>	Salle de prière et toiture							
<b>Élément/ Composant</b>	coupole extérieures et murs intérieurs

<p><b>Description du dégât:</b></p> <ul style="list-style-type: none"> <li>- Monument abandonné souffrant d'un manque d'entretien et d'un usage excessif du ciment lors de la dernière restauration et de la maintenance de la toiture</li> <li>- Citerne "fesguia" dégradée à restaurer d'urgence</li> </ul> <p><b>Causes possibles :</b></p> <ul style="list-style-type: none"> <li>- Absence de programme d'exploitation et de gestion du monument qui est ouvert au public sans supervision et restauration hors norme</li> <li>- Non utilisation de la citerne pendant longtemps</li> </ul>							
<b>Traitement recommandé:</b>								
<ol style="list-style-type: none"> <li>1. Décapage des enduits de ciment et badigeonnage à base de chaux et de sable puis lait de chaux blanche</li> <li>2. Restituer le mortier de chaux et enlever le ciment à l'intérieur de la salle de prière.</li> <li>3. Restauration la citerne existante.</li> <li>4. ....</li> <li>5. ....</li> </ol>
