WHC-99/CONF.208/INF.8B

Information Document: Findings of the World Heritage Centre mission in October 1999 on the state of conservation of Kathmandu Valley World Heritage site, Nepal, responding to questions raised by the World Heritage Committee in previous sessions.

Purpose: This Information Document is a summary report on the most visible changes which have occurred to the architectural features within Monument Zones of the Kathmandu Valley site since its inscription on the World Heritage List in 1979, based upon findings of a mission carried out by the Secretariat in October 1999, as well as previous UNESCO missions. Information on the boundaries of the seven Monument Zones is also included.

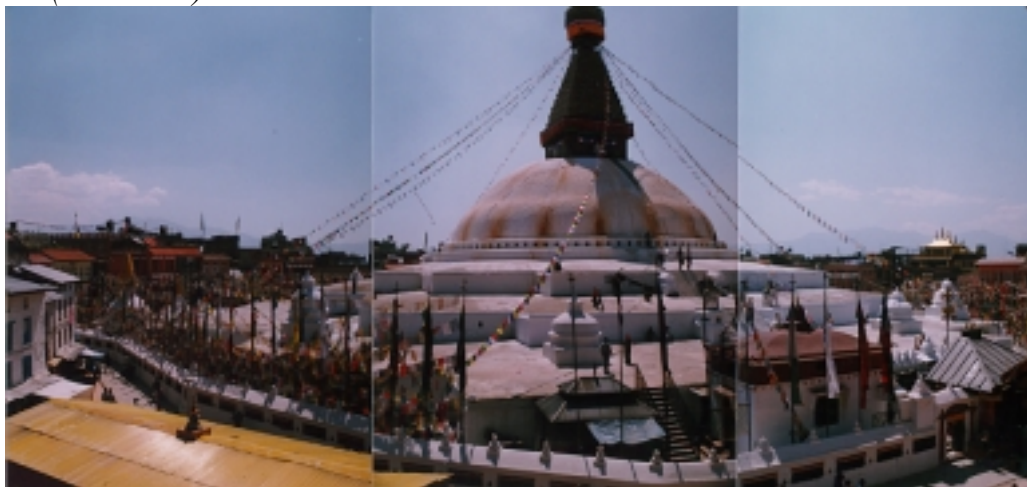
Bauddhanath in the 1970's as shown in 1979 nomination form (above), and in 1998 (below).
Bauddhanath dans les années 70, tel que présenté dans le dossier d'inscription en 1979 (ci-dessus) puis en 1998 (ci-dessous).

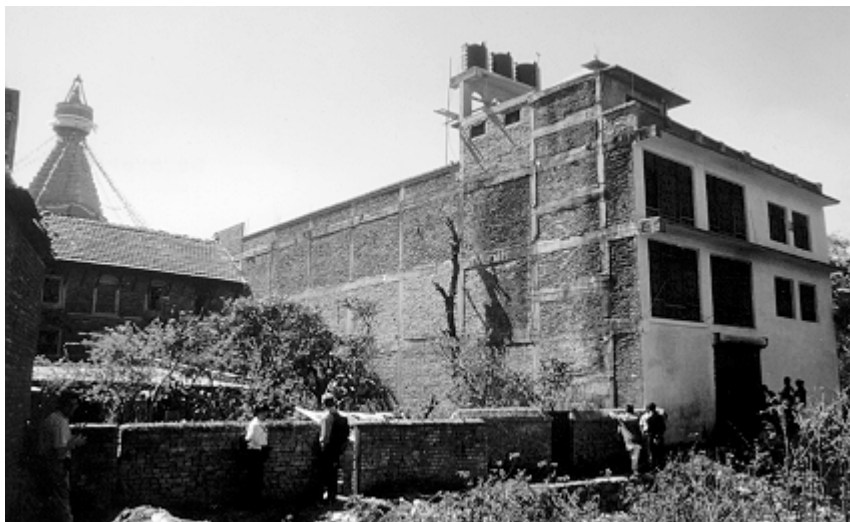
(Left top) Façade of traditional buildings facing the Bauddhanath stupa, at the time of inscription. Photo taken in 1970's. The centre building was illegally demolished in 1998.

(Left bottom) This illegal demolition was followed by new construction with illegal elevation and rear extension, blocking the view of the stupa. Photo taken in March 1998.

In 1979, there were over 90 traditional houses together forming the essential setting.

In 1993, 27 traditional houses were recorded.

In 1998, 15 traditional houses remained, while ICOMOS examined 43 illegal buildings which required alteration or demolition to conform with the existing bye-laws.

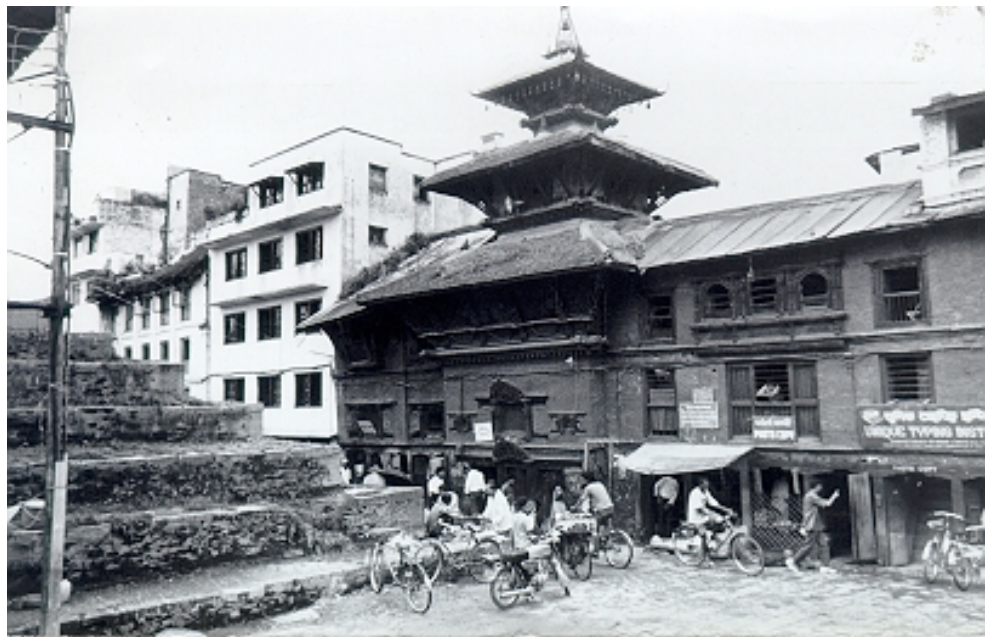
(Right) 1994 photo of Joshi Agamche, showing exceptional wood-carved windows on both flanking wings.

In October 1999, the Secretariat noted the demolition of the flanking wing of Joshi Agamche, a fine traditional building recommended in 1998 by ICOMOS to be restored *in-situ*.

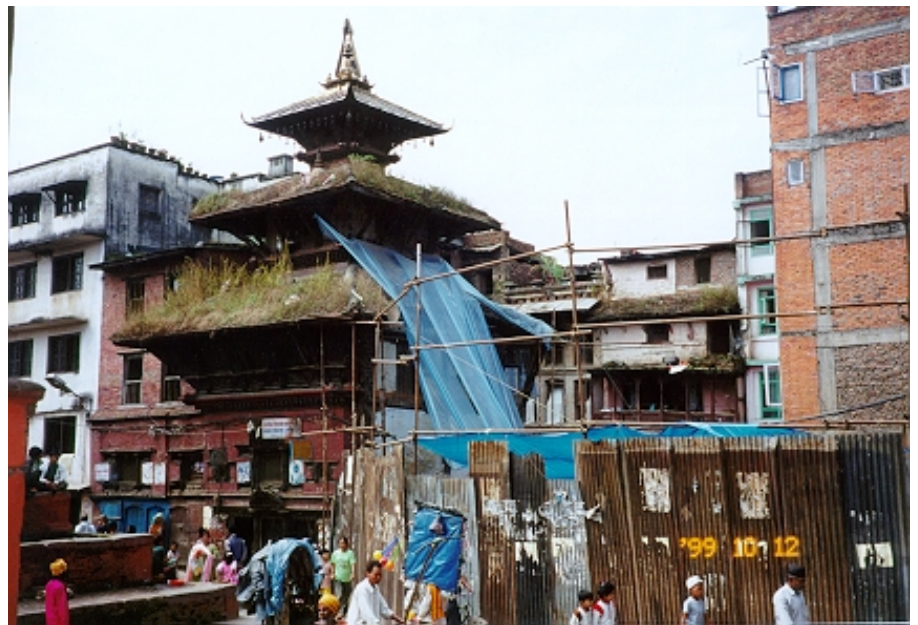
(Right) 1999 photo of Joshi Agamche, showing replacement of exceptional window by modern floors for smaller flanking wing, and complete demolition of other flanking wing. In October 1999, UNESCO witnessed construction of new concrete-frame building with new wood carvings.

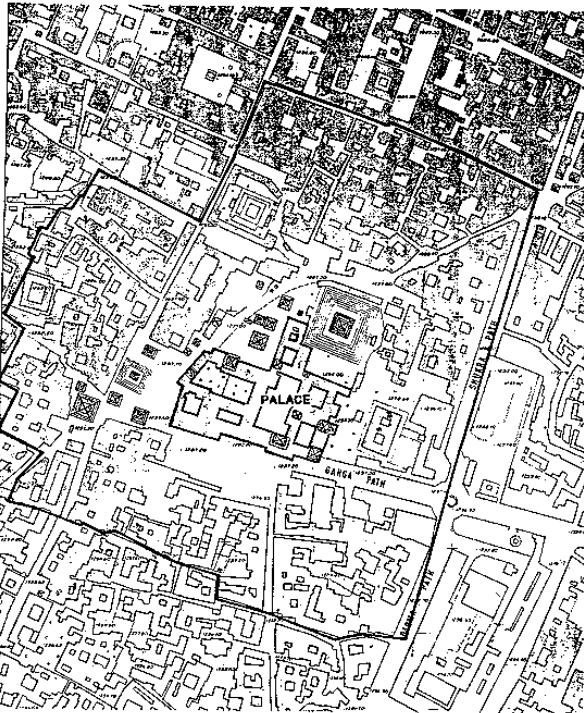
Left : 1979 nomination form boundary, Hanuman Dhoka.

Below : 1984 gazetted boundary, Hanuman Dhoka.

In 1979, the MZ boundary enclosing a large area of the centre of Kathmandu City, was not protected legally. In 1984, a reduced MZ was declared protected under national legislation for the first time, incorporating the palace, its square, and houses on both sides of the streets surrounding the principal monuments.

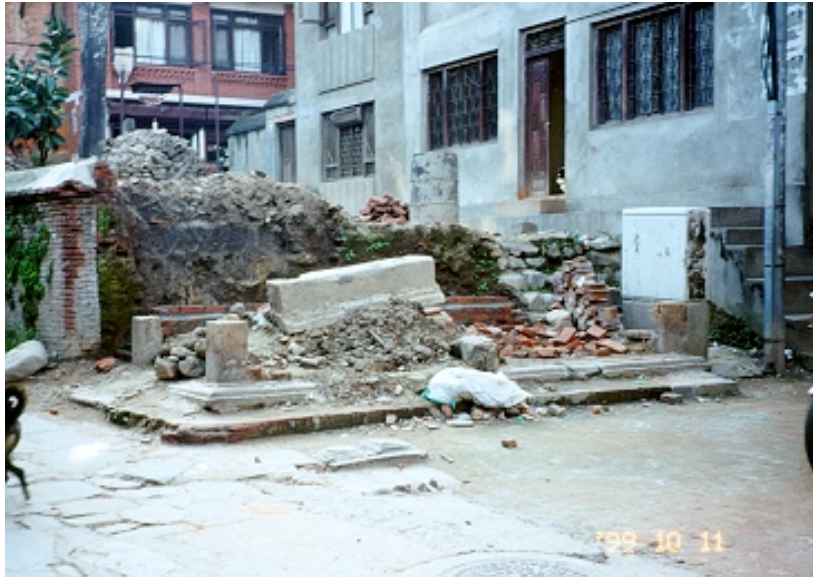
(Below) Demolition site of a “pati”, (a traditional public rest-house) where new cement and brick walls were being constructed in October 1999.

In October 1999, a UNESCO mission noted complete demolition of 7 traditional buildings since the 1998 Joint Mission, either with or without the permission of the authorities concerned. All 7 were being or had already been replaced by modern concrete-frame or cement and brick buildings. In 1998, ICOMOS had recommended some of these demolished buildings to be restored *in-situ*.

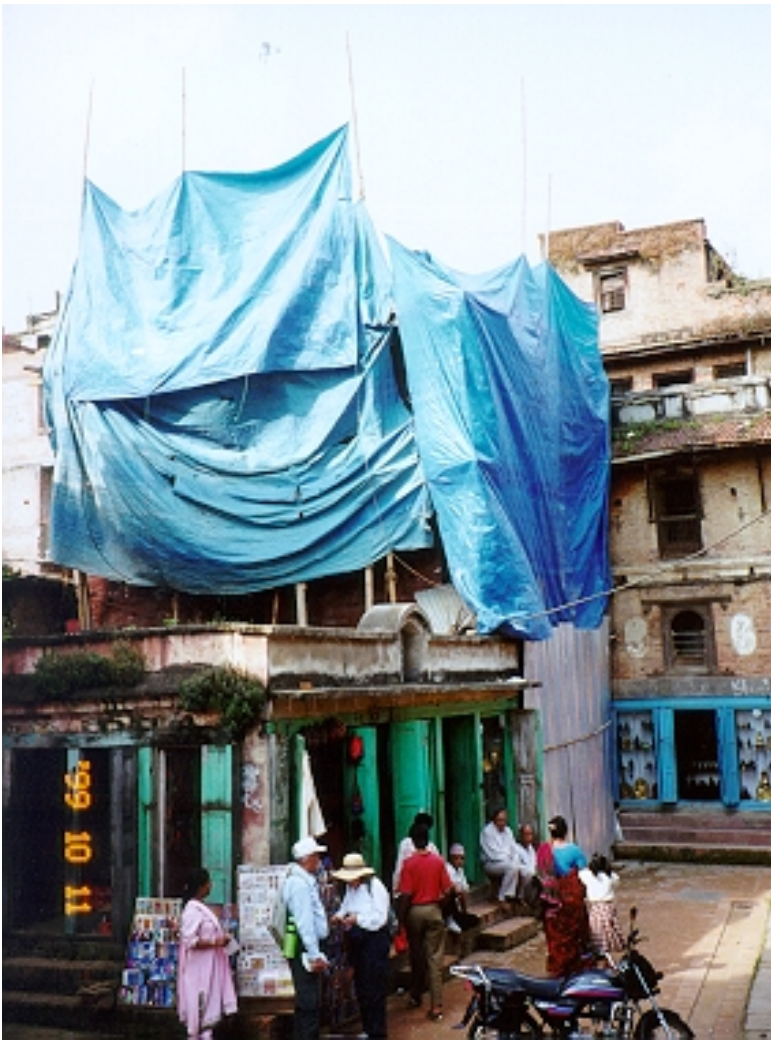
(Left) Demolition and new construction site of a house facing Patan Darbar Square, which ICOMOS had recommended restoration *in-situ* in 1998.

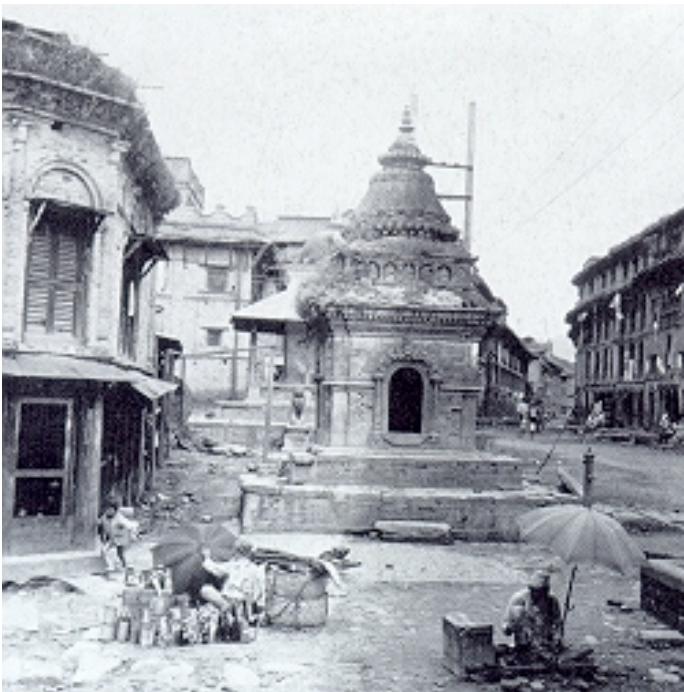
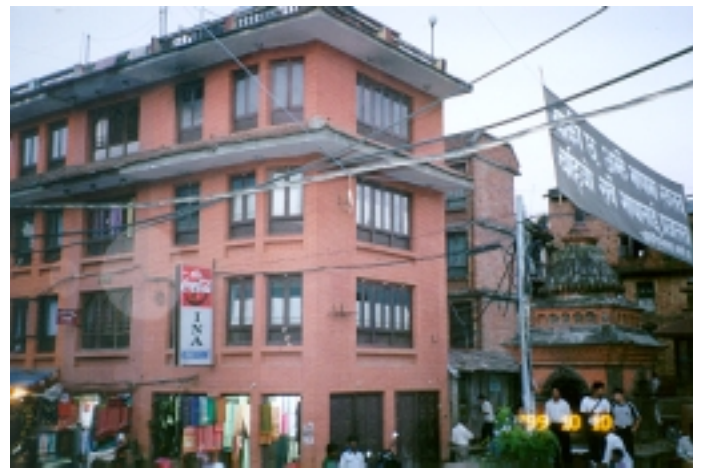
(Below left) Photo showing fine curved corner house next to Naksmi Narayan Temple, Patan, from 1979 nomination form. (Below right) Photo showing new house at same location, which replaced original traditional building in 1996.

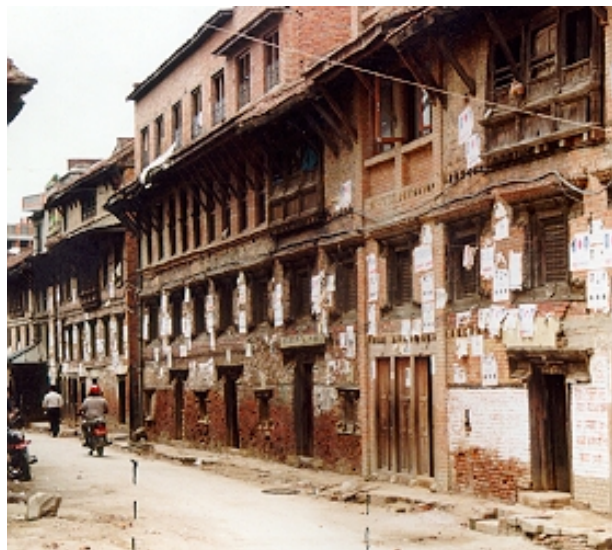
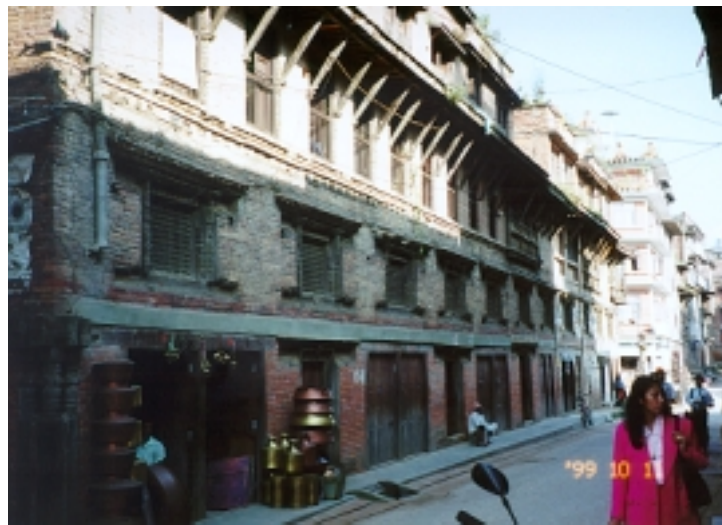
(Below left) The ground floor of a fine traditional building in Patan was replaced in 1998 with a concrete framed ground floor (below right), with modern openings. 4 traditional windows have disappeared.

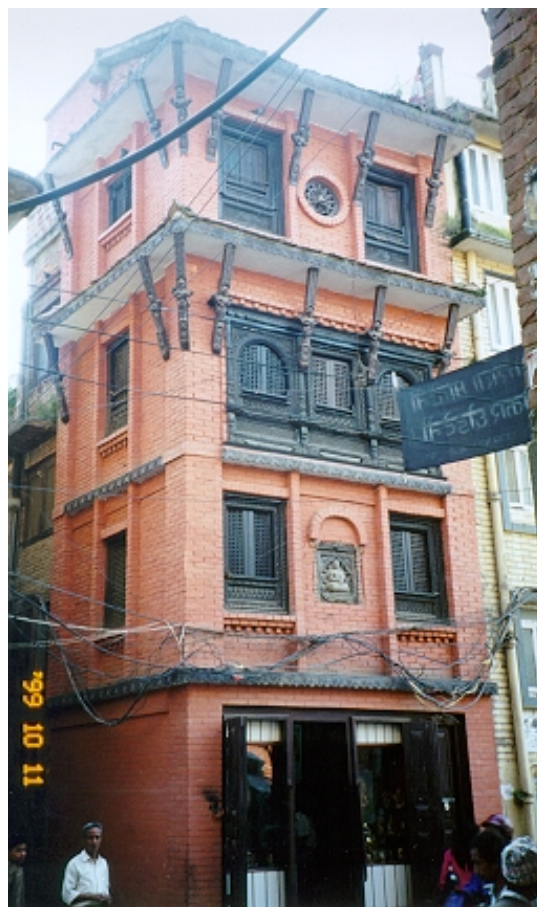
(Right) New building which replaced traditional house in Patan. This new concrete building, whose design was approved by the authorities, has false struts and old wood-carved windows fitted into a new modern design building.

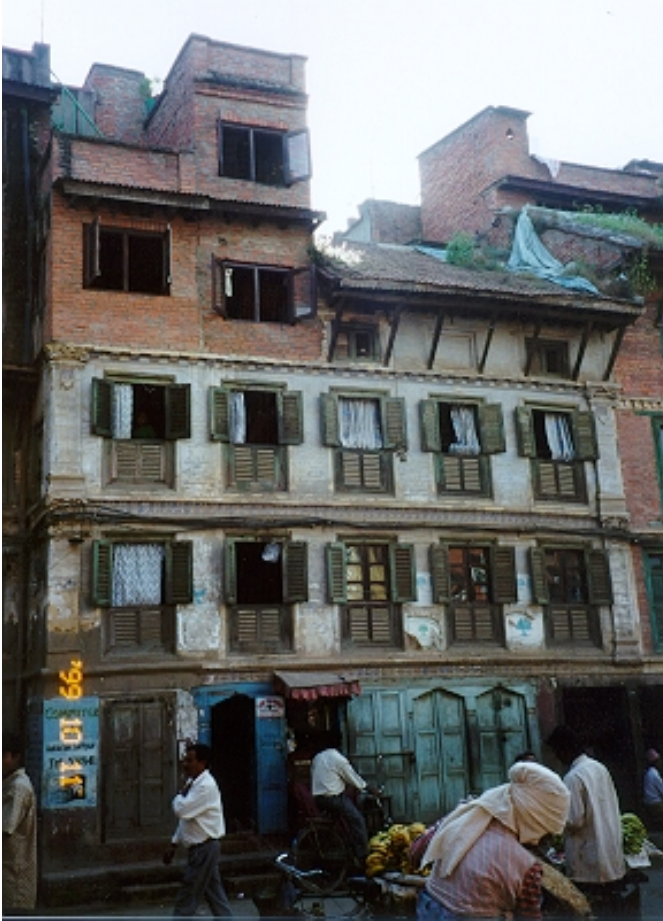
(Above) Two new floors were added in March 1999 after partial demolition of the original sloped roof.

During this October 1999 UNESCO mission, at least 8 other alterations of historic buildings within the MZ were also noted. These alterations include refacing of traditional building facades, inappropriate additional floors, illegal cantilevers, demolition of sloped roof replaced by a flat roof, illegal large-scale shop signage, inappropriate replacement of wooden shutters with widened metal shutters, etc.

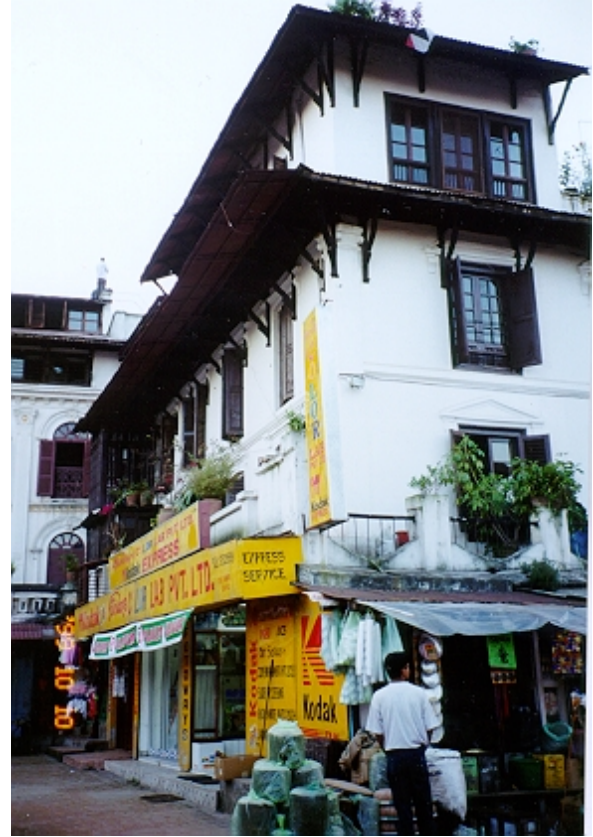
(Above) In October 1998, the original wooden shutters of this building, facing the Patan Darbar Square, were widened and replaced with metal shutters. Simultaneously, the entire ground floor was covered with inappropriate large bright advertisement which is illegal within the protected Monument Zones.

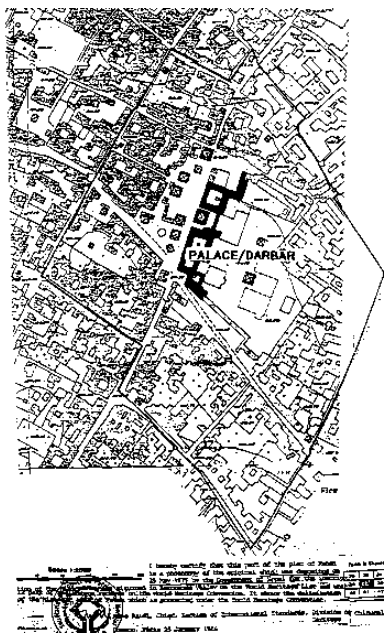
(Left) Boundary from 1979 nomination form, Patan.

(Right) 1997 gazetted boundary, Patan.

In 1979, the MZ was proposed for inscription on the World Heritage List with a large area surrounding the palace and its square. In 1984, a boundary was gazetted for the first time which included a smaller area surrounding the palace and its square. In 1997, an extended boundary was gazetted includes important temples and key buildings which were excluded in 1984.

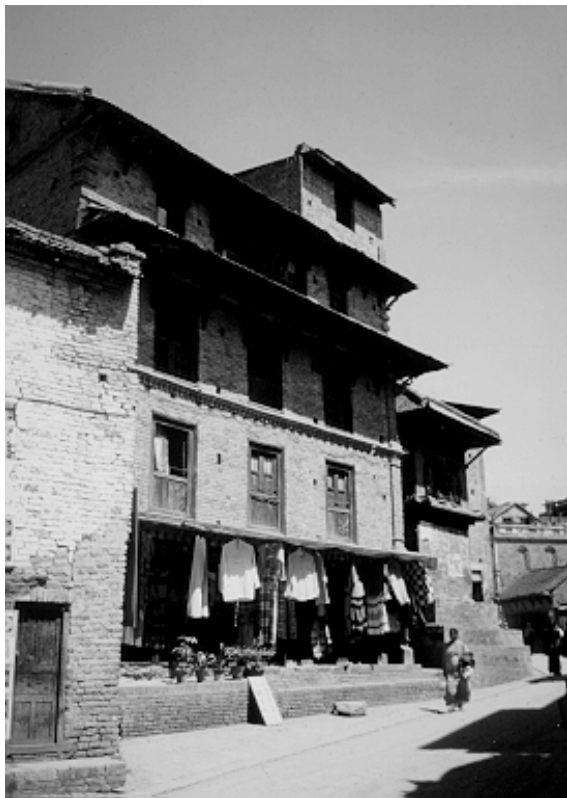
(Above) Original Rana period building in 1998 before demolition.
(Ci-dessus) Bâtiment d'origine de la période Rana avant démolition en 1998.

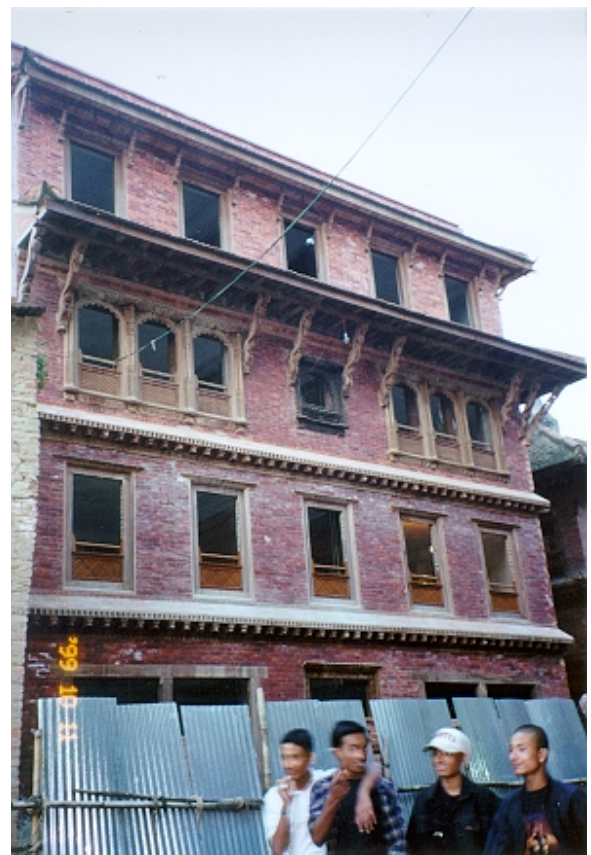
(Above) New concrete frame building completed in October 1999.
(Ci-dessus) Nouveau bâtiment à armature en béton achevé en octobre 1999.
