INVENTAIRE ARCHITECTURAL ET URBAIN

RÉPERTOIRE UA / FICHES SOMMAIRES

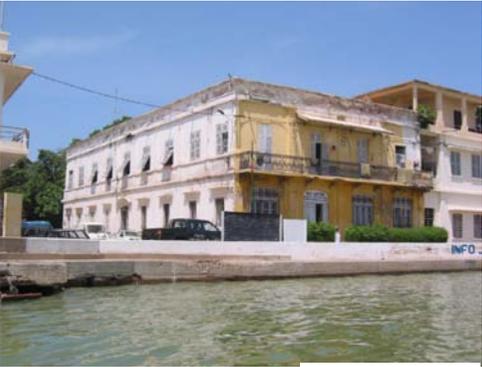
vue à la date de l'enquête

dénomination	Conseil Régional	
enquête	15/12/03	
catégorie origine	Edifice Administratif	
catégorie actuelle	Edifice Administratif	
datation	entre 1856 et 1908	1888
évolution	Existant	
protection MH	1975	
état	Mauvais état	
intetêt architectural	Exceptionnel	
interêt urbain	Ensemble homogène	
typologie d'origine	sans objet	sans objet
nb étages	R+1 ou env 7 m	
nb de constructions	en dur: 1	baraque: 0 précaire: 0
élévation	remaniée	baies encadrées
	chaîne d'angle	corniche
toit	Terrasse et pente	
couverture	Tuile	
murs	Brique et agglo de ciment	
parement	Enduit au ciment	
balcon	Balcon style colonial XIXe siècle	Isolé
escalier	Intérieur	Maçonnerie
éléments	Galerie

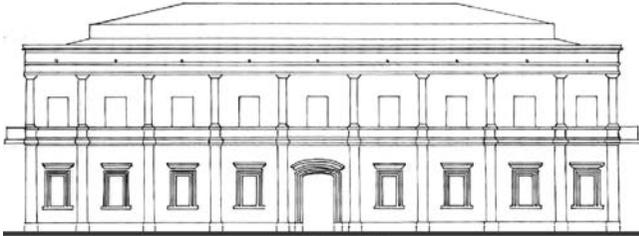
RUE COLUCHE

Ce bâtiment a été construit en 1888 pour accueillir le Conseil général du Sénégal, rétabli en 1879. L'édifice a changé plusieurs d'affectations en fonction des évolutions du statut de Saint Louis. Il est situé de façon à être vu depuis Sor et le pont Faidherbe, et depuis le fort: il est mis en scène afin de montrer l'importance de cette nouvelle autorité coloniale. Le gabarit en R+1 se distingue peu mais la richesse des décorations en fait un bâtiment important de Saint Louis. L'édifice est parfaitement symétrique. Le bâtiment,

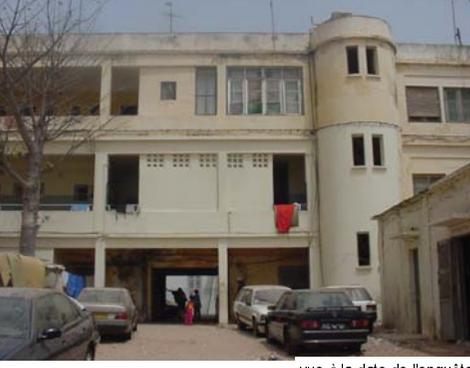
<p>vue à la date de l'enquête</p>

<p>plan (s) sans échelle</p>			<p>dénomination Capitainerie</p> <p>enquête 15/12/03</p> <p>catégorie origine Edifice Administratif</p> <p>catégorie actuelle Edifice Administratif</p> <p>datation entre 1908 et 1954</p> <p>évolution Existant</p> <p>protection MH</p> <p>état Moyen</p>	<p>intetêt architectural Moyen</p> <p>interêt urbain Ensemble homogène</p> <p>typologie d'origine sans objet sans objet</p>	<p>nb étages R+2 ou env 10 m</p> <p>nb de constructions en dur: 3 baraque: 0 précaire: 0</p>	<p>élévation d'origine</p>	<p>toit Terrasse</p> <p>couverture Dalle béton</p>	<p>murs Agglo de ciment et (ou) BA</p> <p>parement Enduit au ciment</p>	<p>balcon Balcon style colonial XXe siècle</p> <p>d'Origine Superposé</p>	<p>escalier Intérieur Maçonnerie</p> <p>éléments Cour Galerie Porche</p>

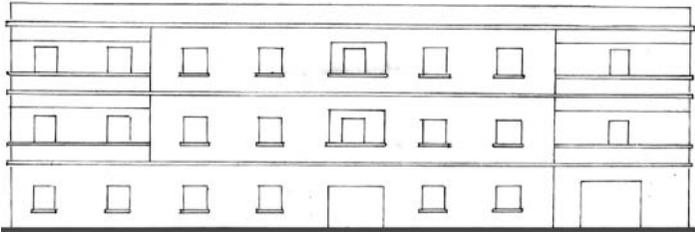
<p>RUE COLUCHE</p>			<p>A l'origine, le bâtiment de la direction du port était identique à celui de l'école Gracianet (voir la vue ancienne). Sur une photo de l'IFAN, le bâtiment est en construction, vers 1950.</p>

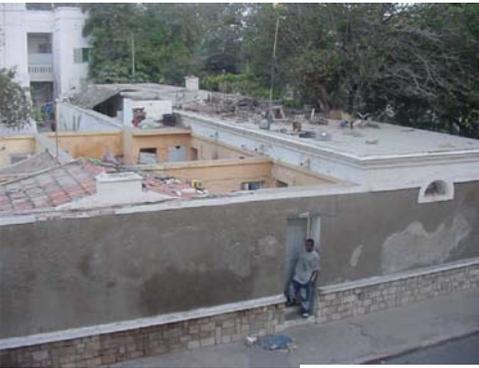
<p>vue à la date de l'enquête</p>

dénomination	Maison		enquête	15/12/03		catégorie origine	Edifice Domestique		catégorie actuelle	Edifice Domestique		datation	entre 1908 et 1954		évolution	Existant		protection MH			état	Moyen		intetêt architectural	Moyen		interêt urbain	Ensemble homogène		typologie d'origine	sans objet	sans objet	nb étages	R ou inférieur à 4 m		nb de constructions	en dur: 2	baraque: 0 précaire: 0	élévation	d'origine	corniche	toit	Terrasse et pente		couverture	Tuile et dalle béton		murs	Brique		parement	Enduit au ciment		balcon	sans objet	sans objet	escalier	sans objet	sans objet	éléments	Cour	
dénomination	Maison																																																																				
enquête	15/12/03																																																																				
catégorie origine	Edifice Domestique																																																																				
catégorie actuelle	Edifice Domestique																																																																				
datation	entre 1908 et 1954																																																																				
évolution	Existant																																																																				
protection MH																																																																					
état	Moyen																																																																				
intetêt architectural	Moyen																																																																				
interêt urbain	Ensemble homogène																																																																				
typologie d'origine	sans objet	sans objet																																																																			
nb étages	R ou inférieur à 4 m																																																																				
nb de constructions	en dur: 2	baraque: 0 précaire: 0																																																																			
élévation	d'origine	corniche																																																																			
toit	Terrasse et pente																																																																				
couverture	Tuile et dalle béton																																																																				
murs	Brique																																																																				
parement	Enduit au ciment																																																																				
balcon	sans objet	sans objet																																																																			
escalier	sans objet	sans objet																																																																			
éléments	Cour

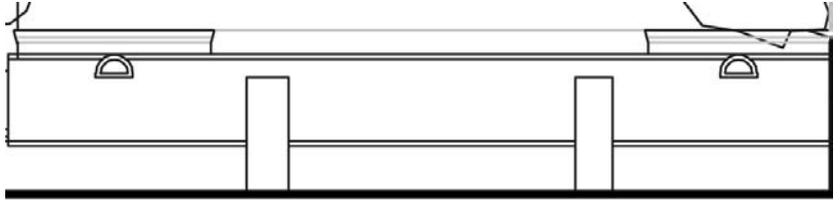
<p>PLACE FAIDHERBE</p>			<p>Sur la vue ancienne, on voit le mur d'enceinte d'origine, les bâtiments n'existaient pas encore. Sur les plans de 1885, ils n'existent pas non plus</p>

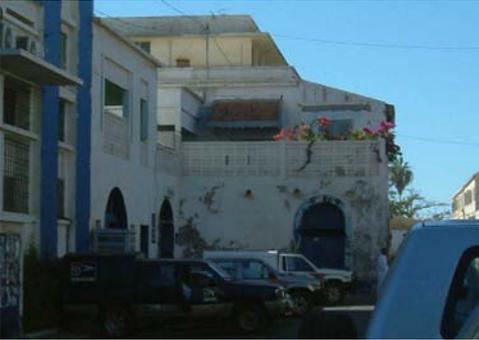
<p>vue à la date de l'enquête</p>

dénomination	Inspection Régionale - La poste		enquête	15/12/03		catégorie origine	Edifice Administratif		catégorie actuelle	Edifice Administratif		datation	entre 1856 et 1908	1861	évolution	Existant		protection MH			état	Mauvais état		intetêt architectural	Grand		interêt urbain	Ensemble homogène		typologie d'origine	sans objet	sans objet	nb étages	R+1 ou env 7 m		nb de constructions	en dur: 2	baraque: 0 précaire: 0	élévation	remaniée	baies encadrées corniche	toit	Terrasse et pente		couverture	Tuile et dalle béton		murs	Brique		parement	Enduit au ciment		balcon	sans objet	sans objet	escalier	Extérieur	non renseigné	éléments	Cour	
dénomination	Inspection Régionale - La poste																																																																			
enquête	15/12/03																																																																			
catégorie origine	Edifice Administratif																																																																			
catégorie actuelle	Edifice Administratif																																																																			
datation	entre 1856 et 1908	1861																																																																		
évolution	Existant																																																																			
protection MH																																																																				
état	Mauvais état																																																																			
intetêt architectural	Grand																																																																			
interêt urbain	Ensemble homogène																																																																			
typologie d'origine	sans objet	sans objet																																																																		
nb étages	R+1 ou env 7 m																																																																			
nb de constructions	en dur: 2	baraque: 0 précaire: 0																																																																		
élévation	remaniée	baies encadrées corniche																																																																		
toit	Terrasse et pente																																																																			
couverture	Tuile et dalle béton																																																																			
murs	Brique																																																																			
parement	Enduit au ciment																																																																			
balcon	sans objet	sans objet																																																																		
escalier	Extérieur	non renseigné																																																																		
éléments	Cour

<p>RUE DU GENERAL DE GAULLE</p>			<p>Très forte présence d'humidité.</p> <p>Cet édifice a, au XIX^e siècle, servi de maison d'hospitalité et de bureaux des télégraphes avant de servir de poste jusqu'en 1940. L'édifice date vraisemblablement des années 1850-60, (il apparaît déjà sur le plan de 1872), il se situe au Nord du fort dans le terrain occupé par le jardin botanique. La maison d'hospitalité accueillait les hôtes de passage qui ne pouvaient être logés dans des locaux vétustes de l'ancien fort. Ce sont deux de logements d'un étage disposés autour d'une cour et couverts d'un toit terrasse en</p>

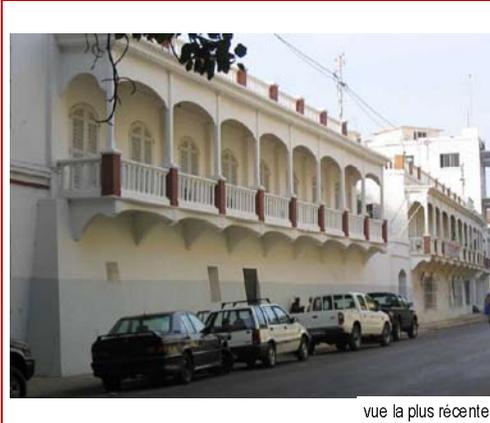
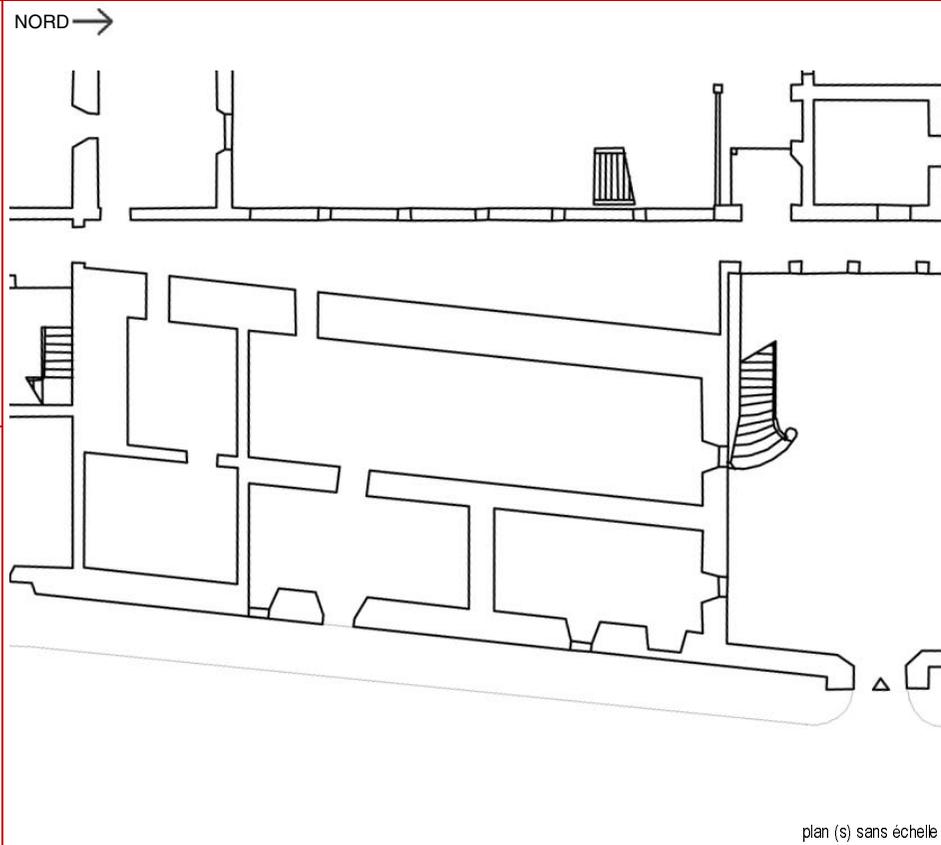
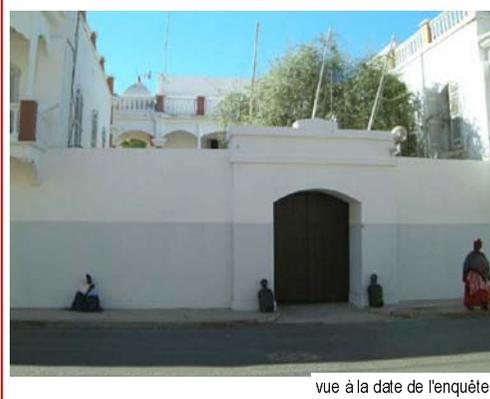
Code UA > Cb0108

dénomination	Gouvernance	
enquête	15/12/03	
catégorie origine	Edifice Militaire	
catégorie actuelle	Edifice Administratif	
datation	avant 1789	1659
évolution	Existant	
protection MH	1975	
état	Bon état	
intetêt architectural	Exceptionnel	
interêt urbain	Ensemble homogène	
typologie d'origine	sans objet	sans objet
nb étages	R+1 ou env 7 m	
nb de constructions	en dur: 1	baraque: 0 précaire: 0
élévation	remaniée	baies encadrées corniche
toit	Terrasse	
couverture	Dalle béton	
murs	Brique	
parement	Enduit au ciment	
balcon	Balcon autre style Ajouté	Filant
escalier	Extérieur	Maçonnerie
éléments	Cour	Galerie

Le rez-de-chaussée est le seul vestige du fort du XVIIe. Car le bastion nord-est a été détruit en 1864, le bâtiment Sud en 1882 et les bâtiments à l'est en 1883

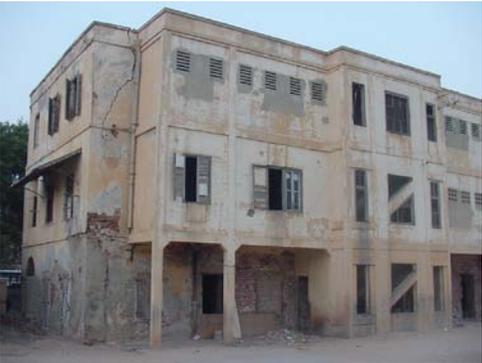
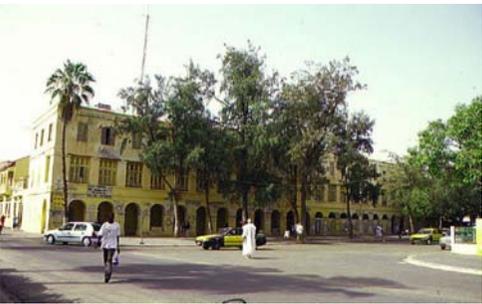
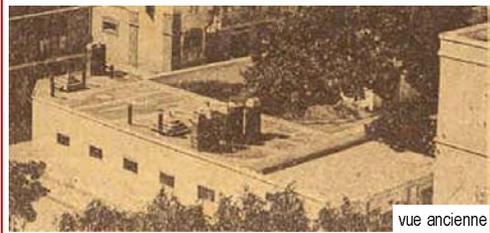
Code UA > Cc0101

dénomination	Rognat Sud	
enquête	15/12/03	
catégorie origine	Edifice Militaire	
catégorie actuelle	Edifice Militaire	
datation	entre 1829 et 1856	1830
évolution	Existant	
protection MH	1975	
état	En péril	
intêt architectural	Exceptionnel	
interêt urbain	Ensemble homogène	
typologie d'origine	sans objet	sans objet
nb étages	R+2 ou env 10 m	
nb de constructions	en dur: 2	baraque: 0 précaire: 0
élévation	remaniée	
toit	Pente	
couverture	Tuile	
murs	Brique et agglo de ciment	
parement	Enduit au ciment	
balcon	Loggia style colonial XIXe siècle	
	d'Origine	Filant
escalier	Intérieur	Maçonnerie
éléments	Cour	Galerie

De nombreuses constructions en béton ont été adjointes sur la façade Sud.

La caserne d'Orléans, rebaptisée plus tard Rognat Sud, est la première caserne construite hors du fort. Installée en bordure de la place centrale de l'île, elle imposait la puissance de l'occupant français par son austérité et sa hauteur exceptionnelle sur l'île. Le bâtiment, en forme de I, est organisé le long d'une galerie qui dessert les chambres des officiers à partir d'un escalier central. Cette disposition permettait une meilleure discipline. A l'origine le toit terrasse était réalisé en agamasse, l'eau de pluie était récupérée

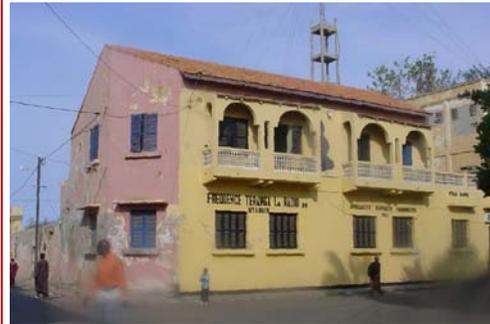
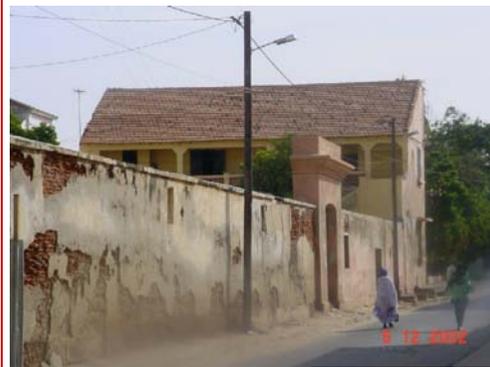
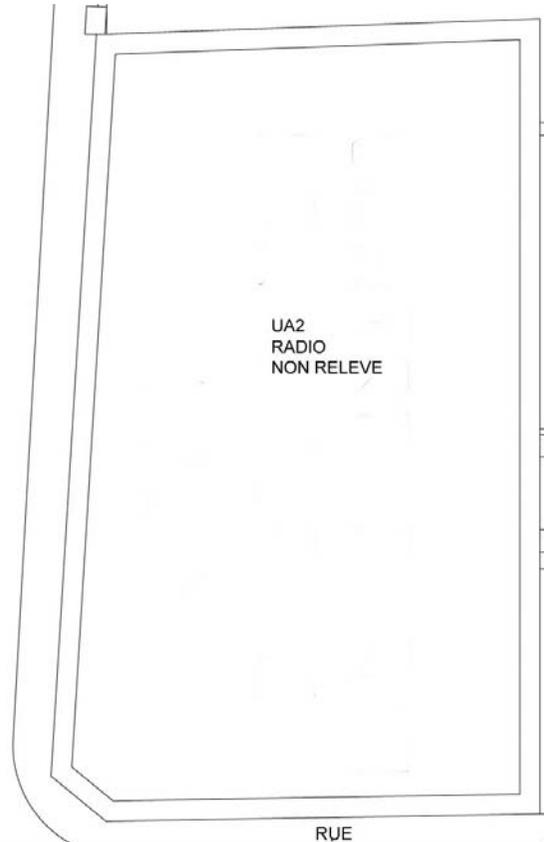
Cc0102

dénomination **Radio de St-Louis - Fréquence Teranga**
enquête 15/12/03
catégorie origine Edifice Militaire
catégorie actuelle Edifice Culturel ou Sportif
datation **entre 1856 et 1908**
évolution Existant
protection MH
état **Mauvais état**

Mur du Rez-de-chaussée peut-être d'origine. Mur d'enceinte en briques avec porte ancienne en mauvais état. Forte présence d'humidité.

Figure sur la photo aérienne de l'IFAN des années 40 (sans le balcon). Un édifice apparaît déjà à cet emplacement sur le plan de 1887. Sur une photo des archives de Dakar, le bâtiment est en rez-de-chaussée. Il s'agit peut-être du même édifice avec une surélévation réalisée pendant la première moitié du XX e siècle

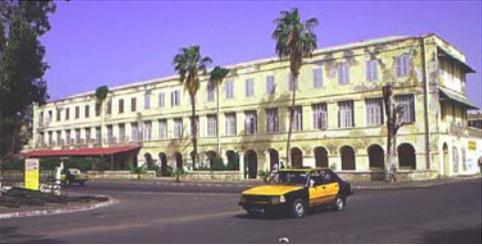
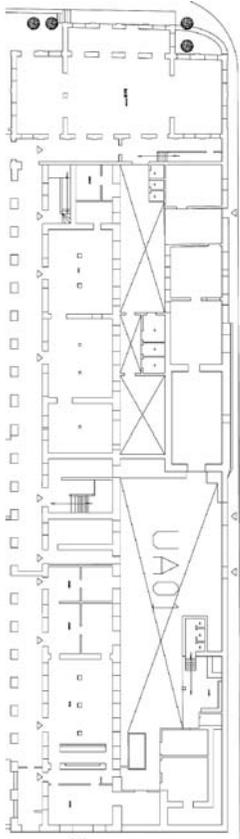
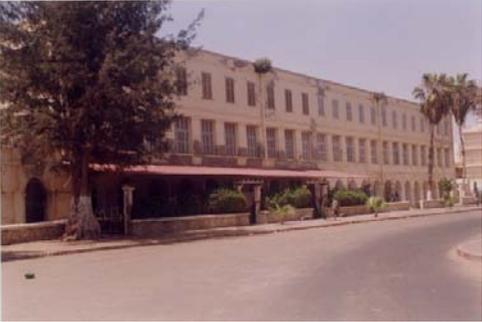
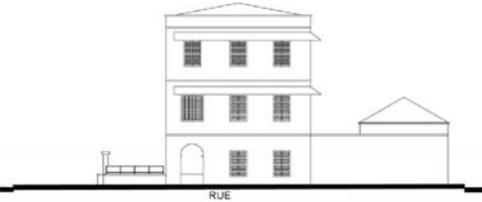
Cc0201

dénomination	Rognat Nord		
enquête	15/12/03		
catégorie origine	Edifice Militaire		
catégorie actuelle	Edifice Militaire		
datation	entre 1829 et 1856	1843	
évolution	Existant		
protection MH	1975		
état	Moyen		
intetêt architectural	Exceptionnel		
interêt urbain	Ensemble homogène		
typologie d'origine	sans objet	sans objet	
nb étages	R+2 ou env 10 m		
nb de constructions	en dur: 4	baraque: 0	précaire: 0
élévation	d'origine		
toit	Pente		
couverture	Fibrociment		
murs	Brique		
parement	Enduit au ciment		
balcon	Loggia style colonial XIXe siècle		
	d'Origine	Filant	
escalier	Intérieur	Maçonnerie	
éléments	Cour	Galerie

L'édifice était à l'origine couvert en toit terrasse.

La caserne rognat a été construite en 1843, treize ans après la caserne sud, sa construction a permis de structurer spatialement la place Faïdherbe. Totalement identique à la caserne d'Orléans, elle permet de créer l'axe de symétrie sur la gouvernance et donne un air de majesté, quoique militaire à la place. Le plan est similaire au rognat Sud avec un escalier central et des galeries qui desservent les chambres des militaires. En revanche, la parcelle est nettement plus étroite que celle des Rognats Sud, ce qui implique un traitement

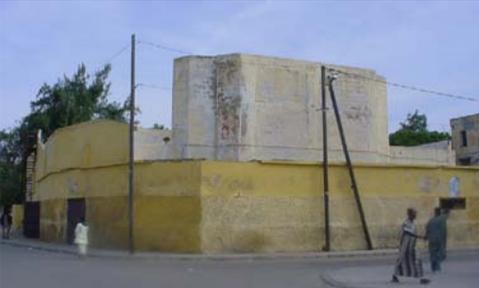
dénomination	Cinéma Rex	
enquête	15/12/03	
catégorie origine	Edifice Culturel ou Sportif	
catégorie actuelle	Edifice Culturel ou Sportif	
datation	entre 1908 et 1954	
évolution	Existant	
protection MH		
état	Moyen	
intêt architectural	Exceptionnel	
intérêt urbain	Ensemble homogène	
typologie d'origine	sans objet	sans objet
nb étages	R ou inférieur à 4 m	
nb de constructions	en dur: 1	baraque: 0 précaire: 0
élévation	d'origine	
toit	Terrasse	
couverture	Dalle béton	
murs	Agglo de ciment et (ou) BA	
parement	Enduit au ciment	
balcon	sans objet	sans objet
escalier	Extérieur	non renseigné
éléments

L'emplacement de l'actuel cinéma Rex était occupé par le marché jusqu'en 1863, date à laquelle il é été transféré avenue Dodds à Guet N'Dar. Il apparaît sur le plan de 1954. Il aurait été construit entre 1912 et 1941.

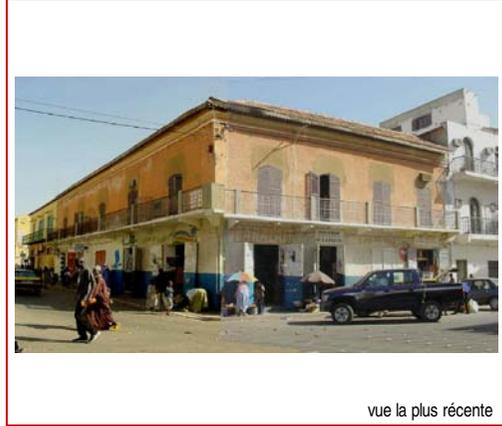
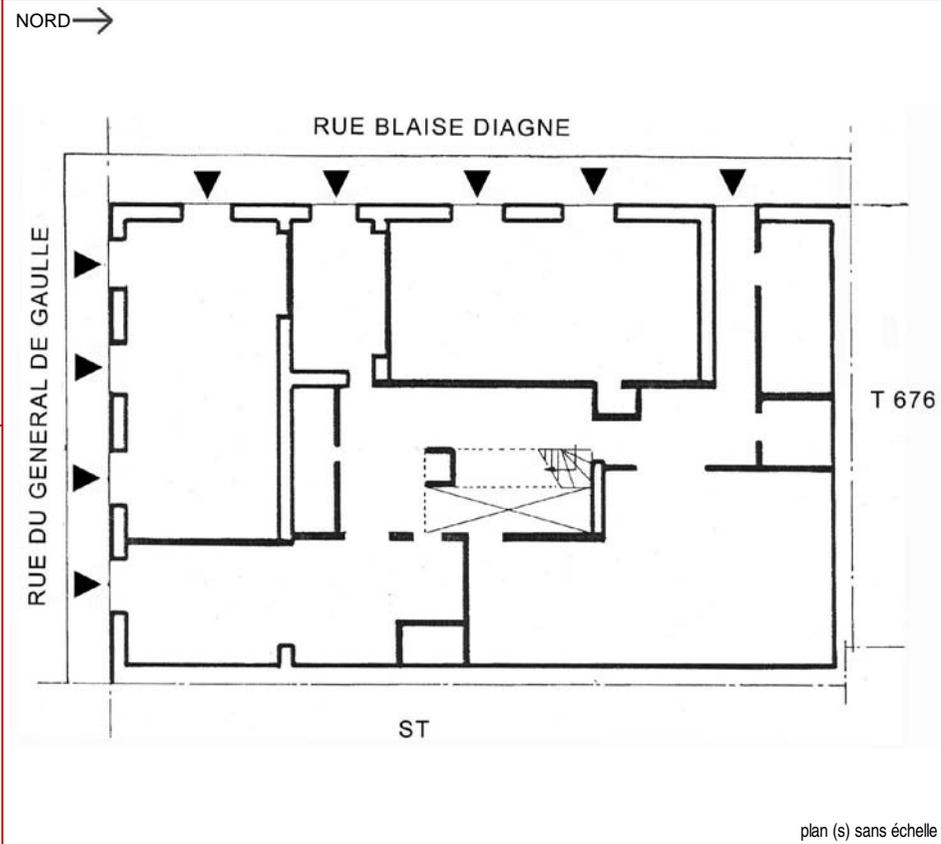
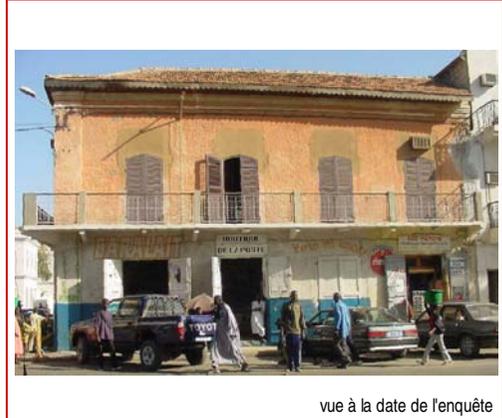
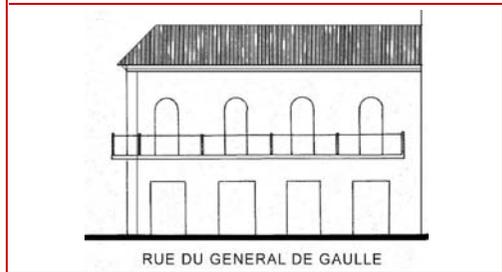
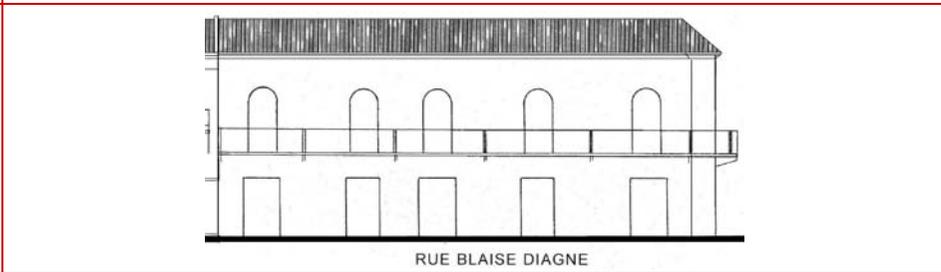
Code UA > Na0101

dénomination	Maison avec Commerce	
enquête	15/02/2002	
catégorie origine	Edifice Domestique	
catégorie actuelle	Edifice Domestique	
datation	entre 1856 et 1908	
évolution	Existant	
protection MH		
état	Moyen	
intetêt architectural	Grand	
interêt urbain	Ensemble homogène	
typologie d'origine	Maison à Etage	en L
nb étages	R+1 ou env 7 m	
nb de constructions	en dur: 1	baraque: 0 précaire: 0
élévation	remaniée	baies encadrées
	chaîne d'angle	corniche
toit	Pente	
couverture	Tuile	
murs	Brique	
parement	Enduit au ciment	
balcon	Balcon autre style	
	Remanié	Filant
escalier	Extérieur	Maçonnerie
éléments	Cour	Porche

Baies et balcon remaniés.

En 1940, la maison appartenait à Mr Rebeiz qui l'a vendu en 1972. Il y avait une maison en 1829, mais il semble que ce n'est pas la même. A l'origine, il y avait un toit terrasse en argamasse et le balcon était isolé sur la rue De Gaulle. Les baies étaient rectangulaires

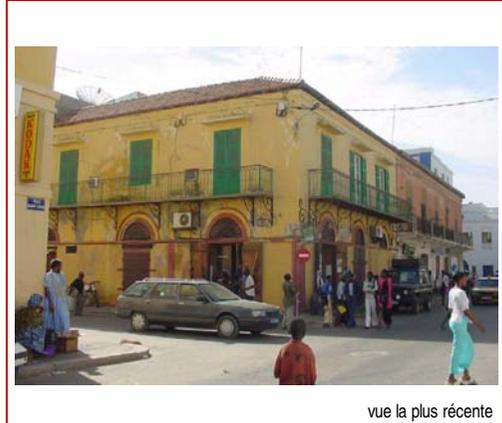
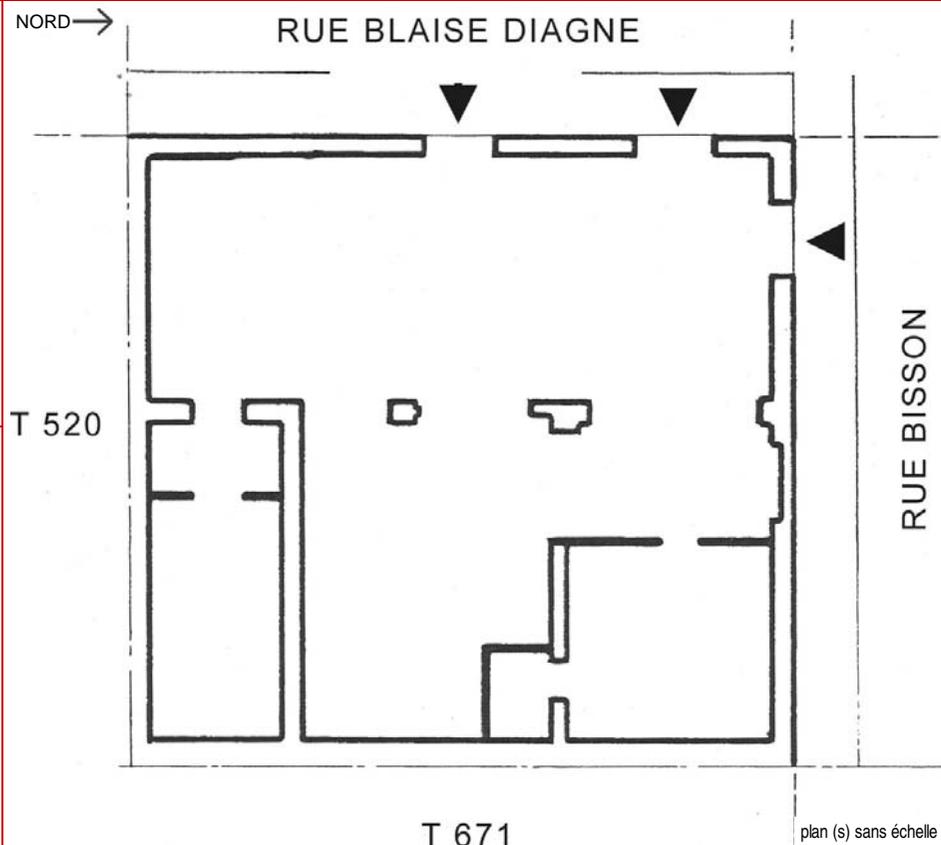
Code UA > Na0102

dénomination	Maison avec Commerce	
enquête	15/02/2002	
catégorie origine	Edifice Domestique	
catégorie actuelle	Edifice Domestique	
datation	entre 1856 et 1908	
évolution	Existant	
protection MH		
état	Moyen	
intetêt architectural	Grand	
interêt urbain	Ensemble homogène	
typologie d'origine	Maison à Etage	en L
nb étages	R+1 ou env 7 m	
nb de constructions	en dur: 1	baraque: 0 précaire: 0
élévation	remaniée	baies encadrées corniche
toit	Pente	
couverture	Tuile	
murs	Brique	
parement	Enduit au ciment	
balcon	Balcon style colonial XIXe siècle d'Origine	Interrompu à l'an
escalier	non renseigné	non renseigné
éléments	Cour

Forte présence d'humidité dans les murs. Depuis 1945, l'escalier a changé de place.

Le balcon a perdu son auvent, une porte du rez-de-chaussée a été masquée. En 1945, l'immeuble appartenait à Elis Iliya jusqu'en 1982. Depuis 1945, l'escalier a changé de place.

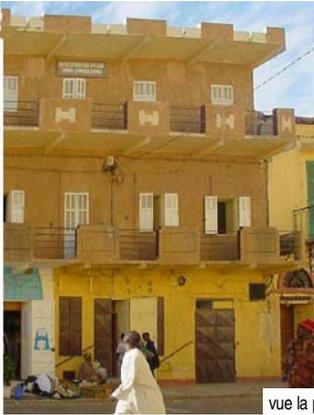
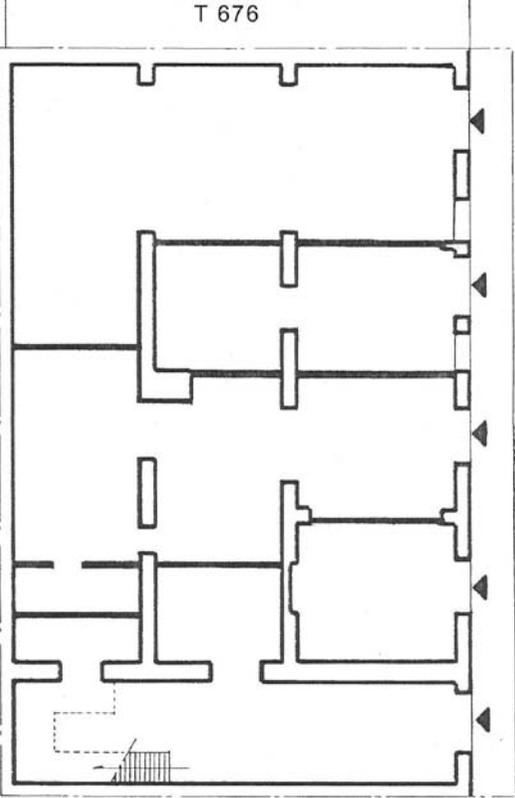
Na0103

<p>dénomination</p>	<p>Centre d'Informatique Appliquée Cheikh A.</p>
					<p>enquête</p>	<p>15/02/2002</p>
					<p>catégorie origine</p>	<p>Edifice Domestique</p>
					<p>catégorie actuelle</p>	<p>Edifice Scolaire</p>
					<p>datation</p>	<p>entre 1856 et 1908</p>
					<p>évolution</p>	<p>Existant</p>
					<p>protection MH</p>	
					<p>état</p>	<p>Moyen</p>
					<p>intetêt architectural</p>	<p>Aucun</p>
					<p>interêt urbain</p>	<p>Ensemble homogène</p>
					<p>typologie d'origine</p>	<p>Maison à Etage en I</p>
					<p>nb étages</p>	<p>R+2 ou env 10 m</p>
					<p>nb de constructions</p>	<p>en dur: 1 baraque: 0 précaire: 0</p>
					<p>élévation</p>	<p>remaniée baies encadrées</p>
					<p>toit</p>	<p>Terrasse</p>
					<p>couverture</p>	<p>Dalle béton</p>
					<p>murs</p>	<p>Brique et agglo de ciment</p>
					<p>parement</p>	<p>Enduit au ciment</p>
					<p>balcon</p>	<p>Balcon autre style</p>

<p>Ajouté Superposé</p>
					<p>escalier</p>	<p>Intérieur Maçonnerie</p>
					<p>éléments</p>	
			<p>T 826</p>		<p>plan (s) sans échelle</p>	
					<p>RUE BISSON</p>	
					<p>Le rez-de-chaussée et le premier étage sont d'origine et en briques, tandis que le second étage est postérieur et construit en agglo. La cour rectangulaire au centre a été remplie par des constructions.</p>	
					<p>En 1945, le bâtiment appartient à la société Lacombe Frères, société de transports. En 1989, l'immeuble est vendu à l'institut Cheikh Amadou Bamba. Sur la photo aérienne de l'IFAN, la maison est couverte d'un toit en tuile et possède un seul étage</p>	
					<p>RUE BISSON</p>

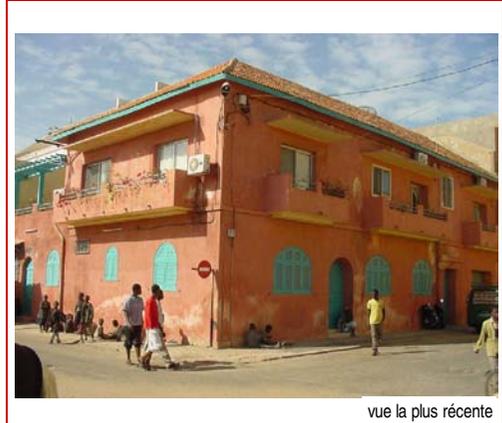
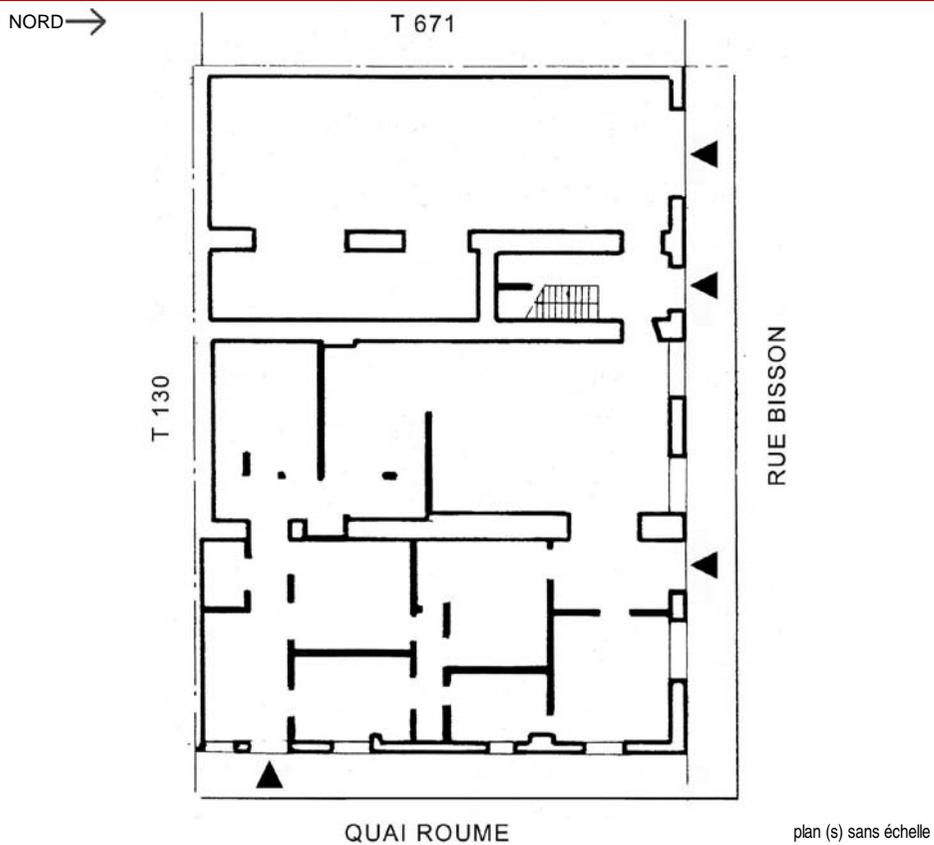
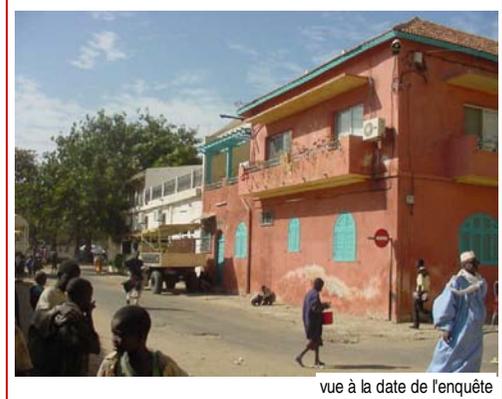
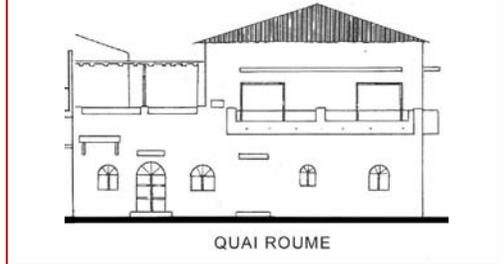
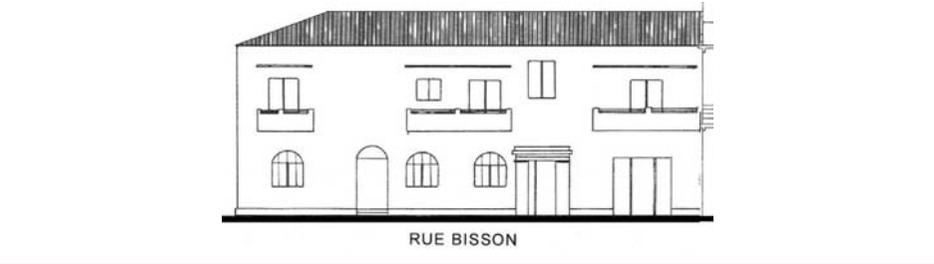
Na0104

dénomination	Maison	
enquête	15/02/2002	
catégorie origine	Edifice Domestique	
catégorie actuelle	Edifice Domestique	
datation	entre 1856 et 1908	
évolution	Existant	
protection MH		
état	Bon état	
intérêt architectural	Moyen	
intérêt urbain	Ensemble homogène	
typologie d'origine	Maison à Etage	sans objet
nb étages	R+1 ou env 7 m	
nb de constructions	en dur: 1	baraque: 0 précaire: 0
élévation	remaniée	baies encadrées
	chaîne d'angle	
toit	Terrasse et pente	
couverture	Tuile et dalle béton	
murs	Brique et agglo de ciment	
parement	Enduit au ciment	
balcon	Balcon style colonial XIXe siècle	
	Remanié	Isolé
escalier	Intérieur	
éléments	non renseigné

En 1945, le bâtiment appartient à la société Lacombe Frères, société de transports. Sur la photo aérienne de l'IFAN de 1950, la maison est la même qu'actuellement, mais sur les cartes postales anciennes on peut voir une maison à étage alignée sur la façade de l'hôtel et couverte en argamasse. Il y a avait également un espace d'entrepôt en rez-de-chaussée sur le quai. Cette construction en rez-de-chaussée est actuellement alignée avec le cinéma de l'hôtel et en partie surélevée à l'angle. On voit nettement cette surélévation

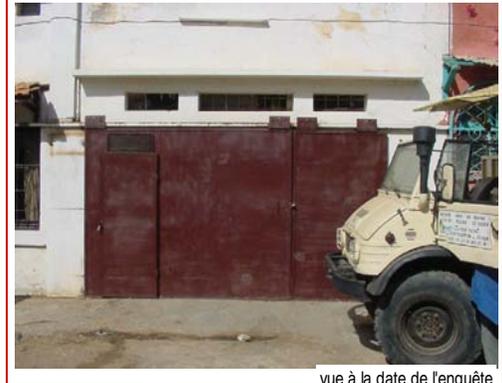
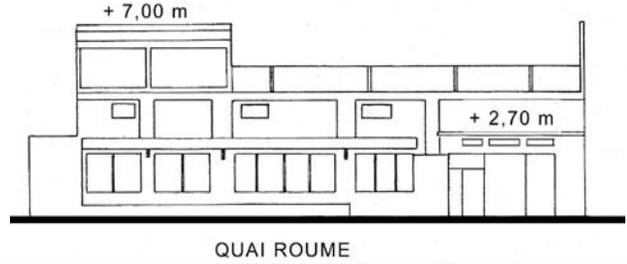
Code UA > **Na0105**

<p>vue la plus récente</p>	<p>NORD →</p> <p>T 2027</p> <p>T 826</p> <p>RUE DU GENERAL DE GAULLE</p> <p>QUAI ROUME</p> <p>plan (s) sans échelle</p>	<p>dénomination Hôtel de la Poste (restaurant)</p> <p>enquête 15/02/2002</p> <p>catégorie origine Edifice Domestique</p> <p>catégorie actuelle Edifice Commercial</p> <p>datation entre 1908 et 1954</p> <p>évolution Existant</p> <p>protection MH</p> <p>état Bon état</p> <hr/> <p>intetêt architectural Aucun</p> <p>interêt urbain Ensemble homogène</p> <p>typologie d'origine sans objet sans objet</p> <hr/> <p>nb étages R ou inférieur à 4 m</p> <p>nb de constructions en dur: 1 baraque: 0 précaire: 0</p> <hr/> <p>élévation d'origine</p> <hr/> <p>toit Pente</p> <p>couverture Tuile</p> <hr/> <p>murs Agglo de ciment et (ou) BA</p> <p>parement Enduit au ciment</p> <hr/> <p>balcon sans objet sans objet sans objet</p> <hr/> <p>escalier sans objet sans objet</p> <p>éléments</p>

A l'origine le terrain était vide et l'hôtel de la Poste avait une façade sur le quai. Apparaît sur le plan de 1954 et sur la photo aérienne de l'IFAN de 1950.

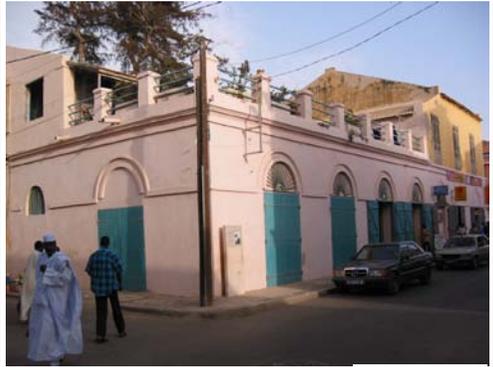
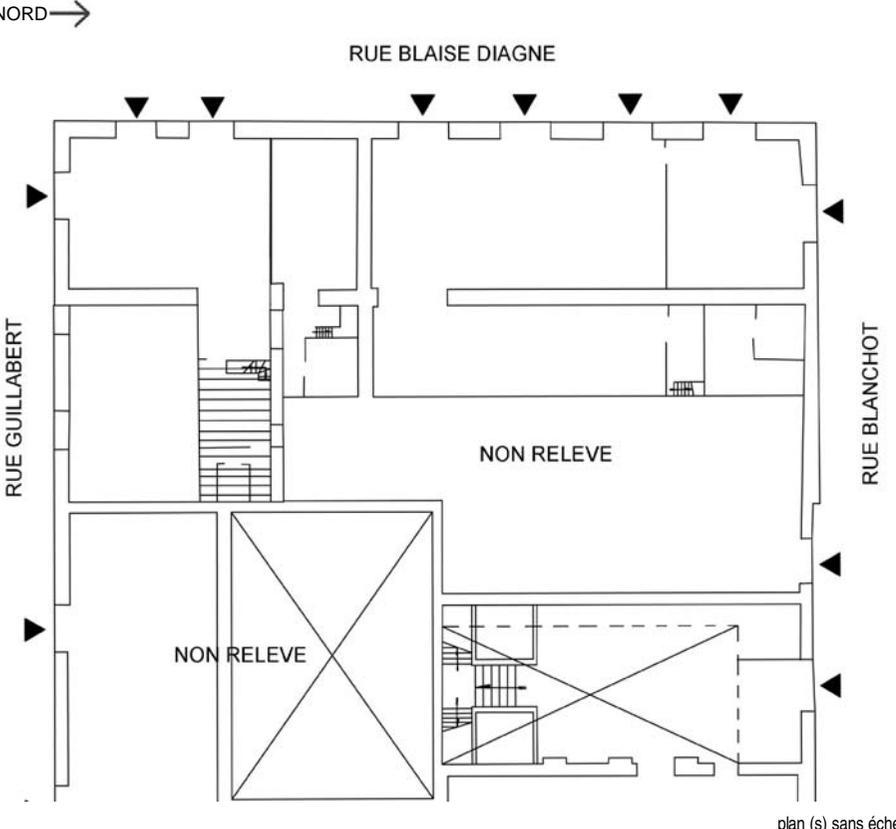
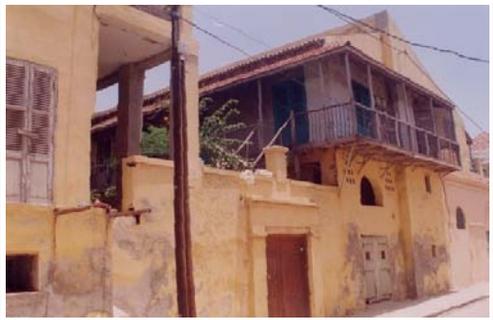
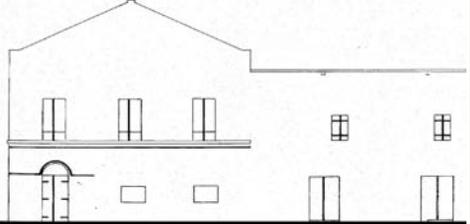
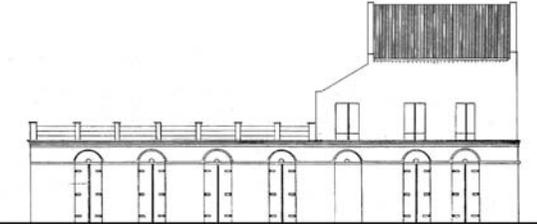
Code UA > Na0201

dénomination	Maison avec Commerce
enquête	15/02/2002
catégorie origine	Edifice Domestique
catégorie actuelle	Edifice Domestique
datation	avant 1829 1822
évolution	Existant
protection MH	1975
état	Bon état
intetêt architectural	Exceptionnel
interêt urbain	Ensemble homogène
typologie d'origine	Maison à Etage en I
nb étages	R+1 ou env 7 m
nb de constructions	en dur: 1 baraque: 0 précaire: 0
élévation	d'origine baies encadrées corniche
toit	Terrasse et pente
couverture	Tuile et dalle béton
murs	Brique
parement	Enduit au ciment
balcon	Balcon style colonial XIXe siècle d'Origine Filant
escalier	Extérieur Maçonnerie
éléments	Cour Porche

La terrasse a gardé son garde corps ancien en créneaux

Ancien Etablissement commercial Maurel et Prom. Immeuble vendu par la Cie en 1966. La Cie Maurel et Prom a été fondée en 1831 par Hubert prom et son cousin Hilaire Maurel. Prom est à la fois négociant, armateur et homme politique. La partie la plus ancienne semble se trouver sur la rue Blanchot. La maison n'est pas relevée mais il semble que le I d'origine est encore présent, d'ailleurs on voit un léger décalage dans l'alignement à cet endroit, ce I est figuré sur le plan de 1829. La partie de magasins rue Diagne, plus récente

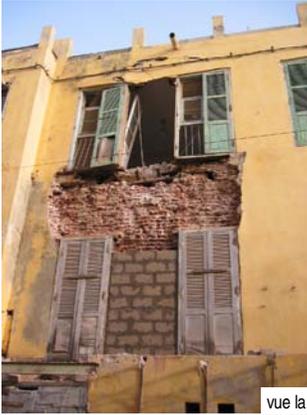
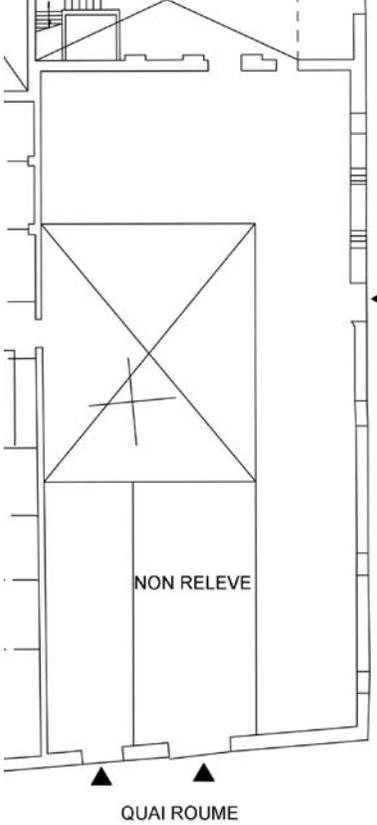
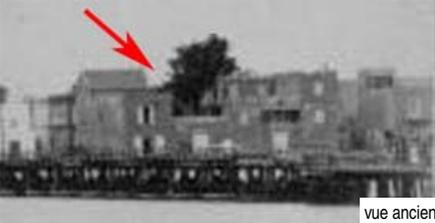
Na0202

dénomination	Maison	
vue la plus récente				enquête	15/02/2002	
				catégorie origine	Edifice Domestique	
				catégorie actuelle	Edifice Domestique	
				datation	avant 1829	
				évolution	Existant	
				protection MH	1975	
				état	En péril	
				intetêt architectural	Grand	
				interêt urbain	Ensemble homogène	
				typologie d'origine	Maison à Etage en L	
				nb étages	R+2 ou env 10 m	
				nb de constructions	en dur: 1 baraque: 0 précaire: 0	
				élévation	remaniée	
				toit	Terrasse et pente	
				couverture	Tuile et dalle béton	
				murs	Brique	
				parement	Enduit au ciment	
				balcon	Balcon style colonial XIXe siècle d'Origine Isolé	
				escalier	Extérieur non renseigné	
				éléments	Cour Galerie

Présence d'humidité dans les murs. Le bâtiment a perdu son balcon sur la rue Blanchot. L'édifice possède des créneaux et une dalle reecouverte d'argamasse		
QUAI ROUME			RUE BLANCHOT	Ancienne esclaverie peut-être du XVIIIe Siècle, rattachée à l'ancienne maison Maurel et Prom. Les esclaves étaient enfermés au Rez-de-Chaussée dans des petites cellules sombres, avec de petites ouvertures rectangulaires fermées par des barres de fer. Les négociants habitaient à l'étage. Figure sur le plan de 1829

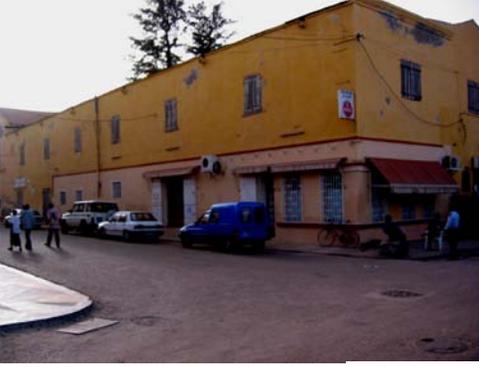
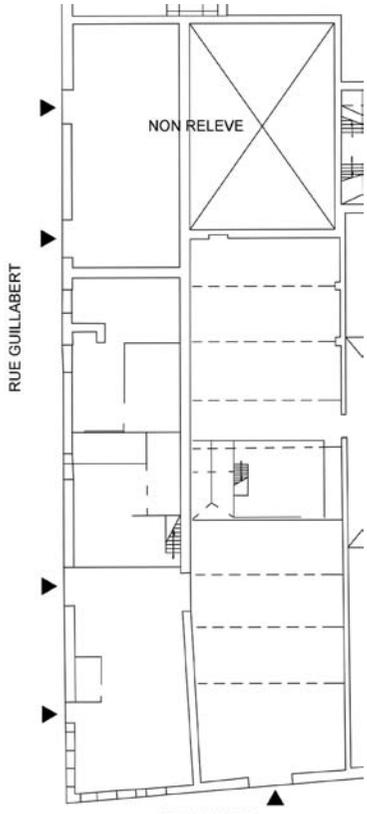
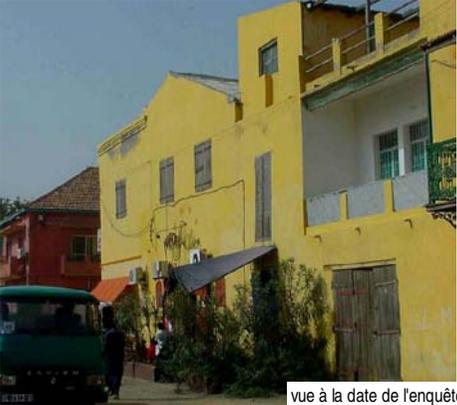
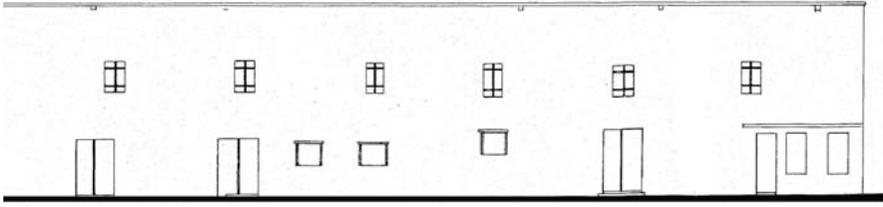
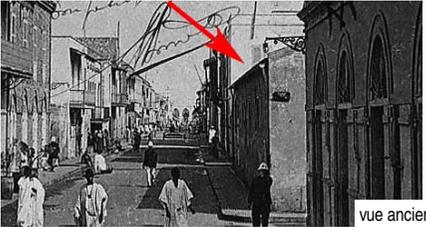
Code UA > **Na0203**

dénomination	Maison avec Commerce	
enquête	15/02/2002	
catégorie origine	Edifice Commercial	
catégorie actuelle	Edifice Commercial	
datation	avant 1829	
évolution	Existant	
protection MH	1975	
état	Bon état	
intetêt architectural	Moyen	
interêt urbain	Ensemble homogène	
typologie d'origine	sans objet	sans objet
nb étages	R+1 ou env 7 m	
nb de constructions	en dur: 1	baraque: 0 précaire: 0
élévation	remaniée	corniche
toit	Pente	
couverture	Fibrociment	
murs	Brique	
parement	Enduit au ciment	
balcon	sans objet	sans objet
escalier	Intérieur	non renseigné
éléments

ancien entrepôt transformé en commerces. L'étage semble vacant

Le bâtiment figure sur le plan de 1829. L'îlot a été racheté progressivement par la compagnie Maurel et Prom. Il a été vendu par la Cie en 1966. La partie la plus ancienne se trouve sur la rue Guillabert, elle était couverte par un toit terrasse en argamasse (aujourd'hui recouvert par du fibrociment). Tandis que l'ancienne cour a été transformée en entrepôt avec un toit à deux pentes, cet entrepôt est déjà présent sur les cartes postales du début de siècle.

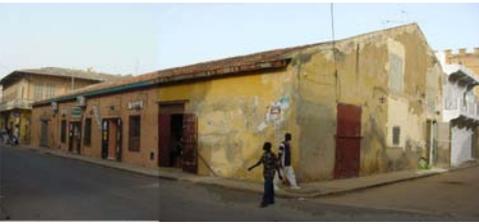
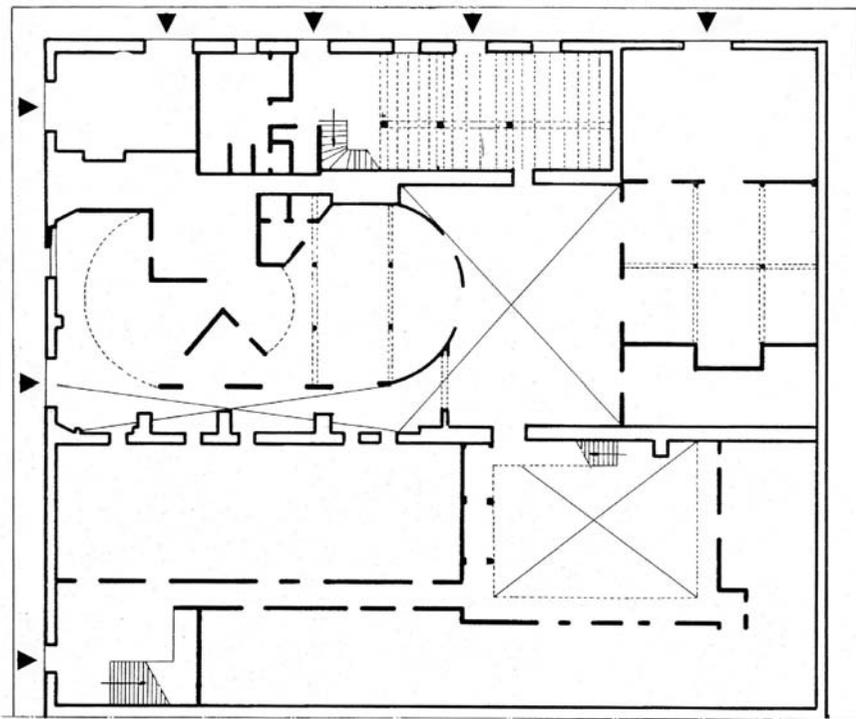
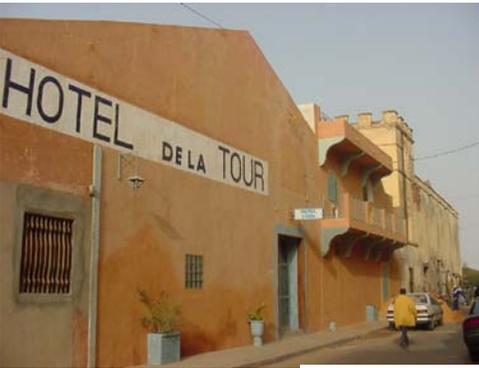
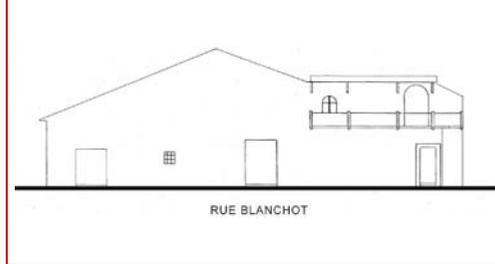
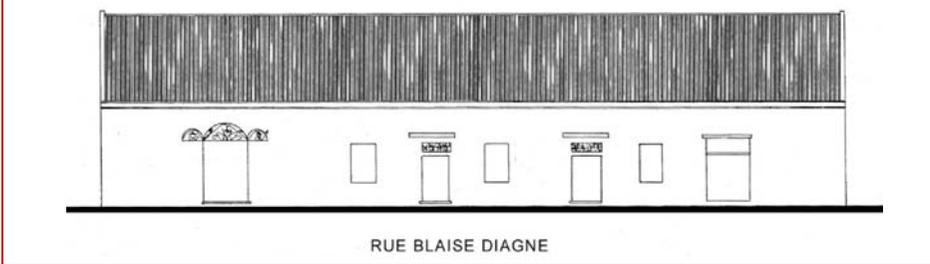
Na0301

dénomination	Hôtel de la Tour	
enquête	15/02/2002	
catégorie origine	Edifice Commercial	
catégorie actuelle	Edifice Commercial	
datation	entre 1856 et 1908	
évolution	Existant	
protection MH	1975	
état	Moyen	
intetêt architectural	Aucun	
interêt urbain	Ensemble homogène	
typologie d'origine	sans objet	sans objet
nb étages	R+1 ou env 7 m	
nb de constructions	en dur: 1 baraque: 0 précaire: 0	
élévation	remaniée	
toit	Terrasse et pente	
couverture	Tuile et dalle béton	
murs	Brique et agglo de ciment	
parement	Enduit au ciment	
balcon	Balcon style colonial XXe siècle	
	Ajouté	Isolé
escalier	Intérieur	Maçonnerie
éléments	Cour

L'intérieur a été totalement transformé

Ancien entrepôt de la maison Maurel et Prom, aujourd'hui transformé en hôtel. Peut-être que la partie actuellement réhaussée, près de l'église est plus ancienne (première moitié du XIX e siècle) car on voit des contreforts au RDC sur la photo aérienne. Cette construction aurait ensuite été englobée sous le grand toit à double pente de l'entrepôt de Maurel et prom?

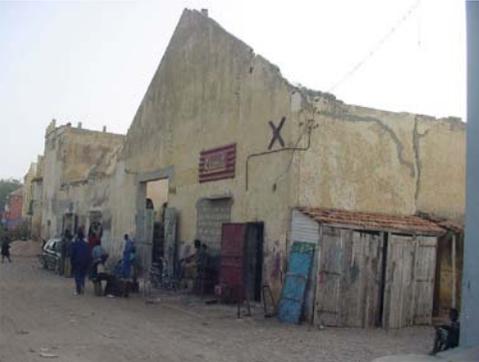
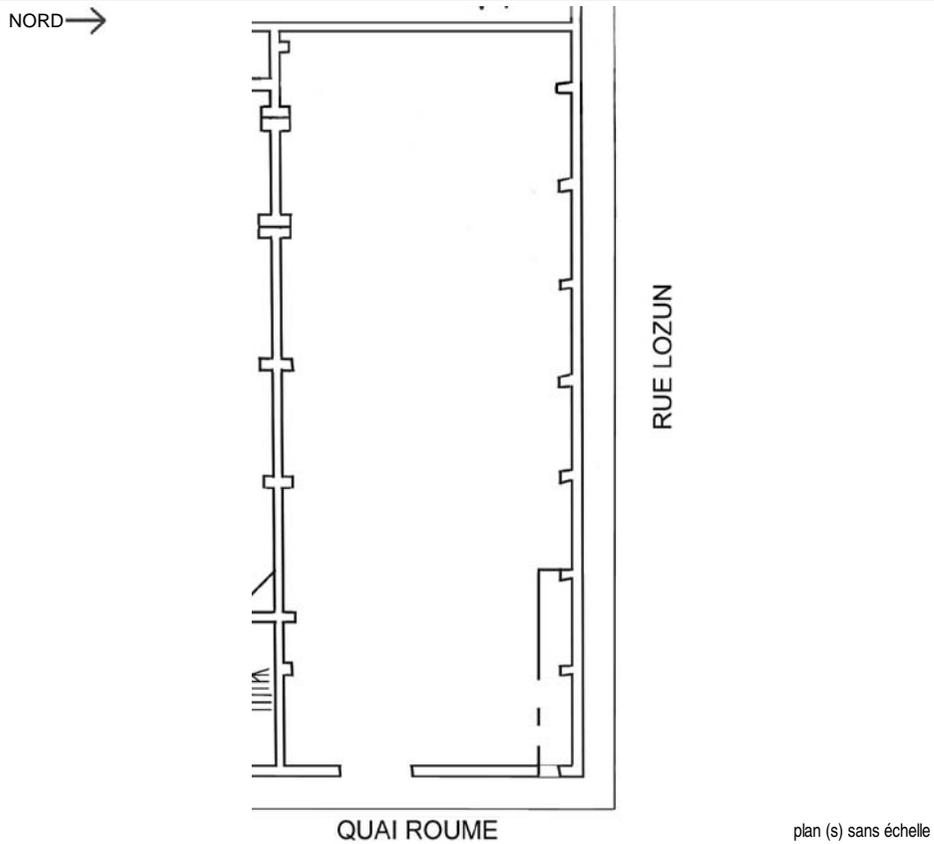
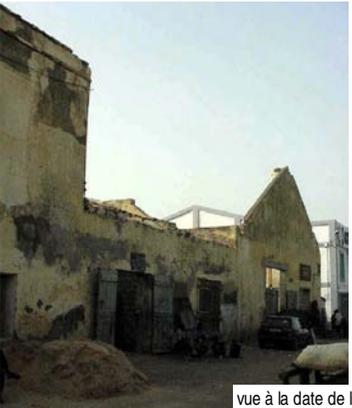
Code UA > **Na0302**

dénomination	Atelier de réparation automobile	
enquête	15/12/2002	
catégorie origine	Edifice Commercial	
catégorie actuelle	Edifice Commercial	
datation	entre 1908 et 1954	
évolution	En Ruine	
protection MH	1975	
état	En péril	
intetêt architectural	Aucun	
interêt urbain	Ensemble homogène	
typologie d'origine	sans objet	sans objet
nb étages	R+1 ou env 7 m	
nb de constructions	en dur: 1	baraque: 0 précaire: 0
élévation	d'origine	
toit	sans objet	
couverture	sans objet	
murs	Brique	
parement	Enduit au ciment	
balcon	sans objet	sans objet
escalier	sans objet	sans objet
éléments

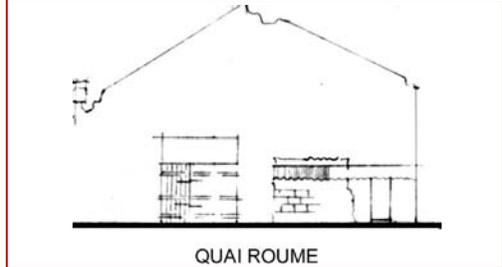
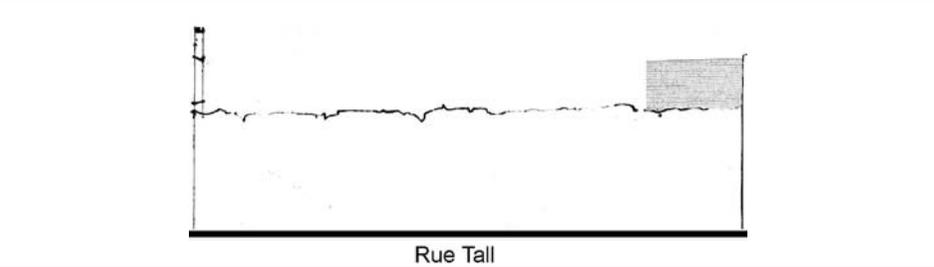
Ancien entrepôt de Maurel et Prom, aujourd'hui démolì. En 1902, Il y avait une maison à étage avec au RdC, 9 magasins, 2 cour reliées , 1 cuisine et à l'étage 11 chambres, 2 galeries, 3 balcons intérieurs. Maison vendue lors de la succession Devès. L'entrepôt date de la première moitié du Xxe siècle, Sur une carte postale l'entrepôt n'existe pas, tandis que sur une autre il est déjà construit
