INVENTAIRE ARCHITECTURAL ET URBAIN

RÉPERTOIRE UA / FICHES SOMMAIRES

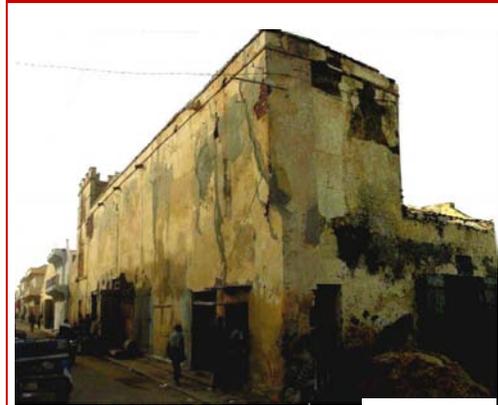
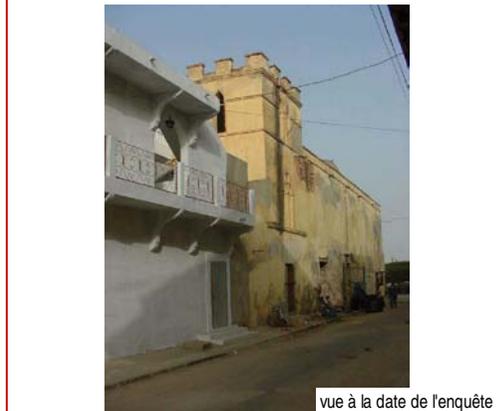
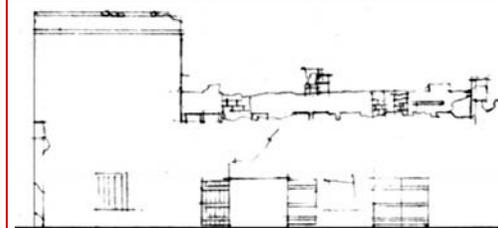
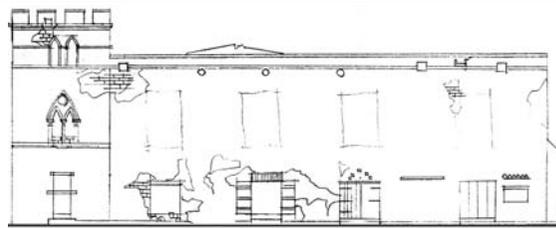
Na0303

dénomination	Entrepôt, Tour Maurel et Prom	
enquête	15/12/2002	
catégorie origine	Edifice Domestique	
catégorie actuelle	Edifice Commercial	
datation	avant 1829	
évolution	En Ruine	
protection MH	1975	
état	En péril	
intetêt architectural	Exceptionnel	
interêt urbain	Ensemble homogène	
typologie d'origine	Maison à Etage	sans objet
nb étages	R+1 ou env 7 m	
nb de constructions	en dur: 1	baraque: 0 précaire: 0
élévation	d'origine	baies encadrées corniche
toit	Terrasse	
couverture	Argamasse	
murs	Brique	
parement	Enduit au ciment	
balcon	sans objet	sans objet
escalier	Intérieur	Bois
éléments	Cour

On trouve des traces de voûtes en ogive dans les murs. L'entrepôt, en ruine, est dépourvu de toiture

La maison a l'angle avec la tour date probablement d'avant 1829. Il semble que l'ancienne cour ait été transformée ensuite en entrepôt. La parcelle était appelée immeuble Cassini. Le rachat de cette parcelle par Maurel et Prom. date semble-t-il de 1863

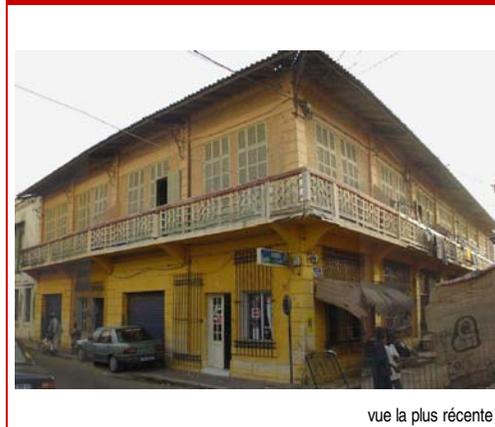
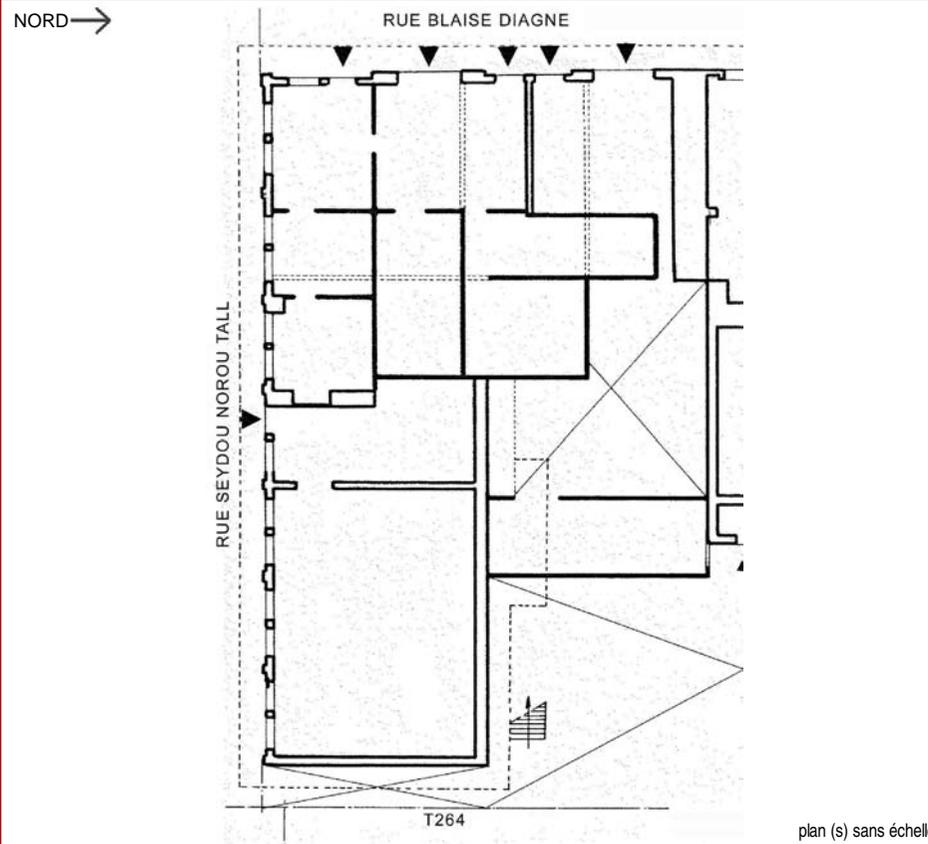
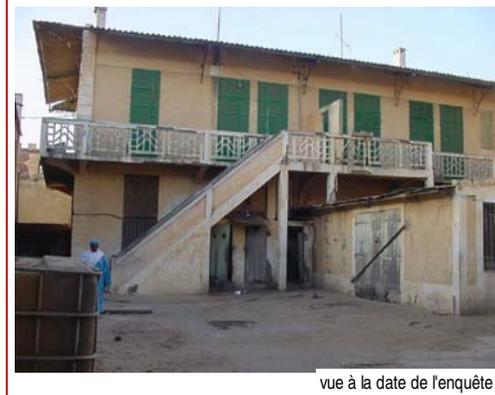
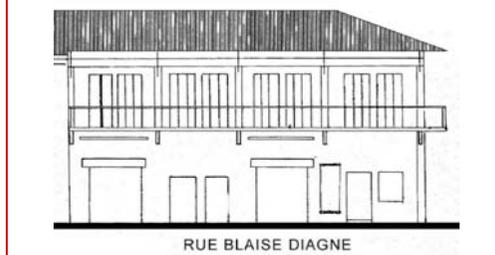
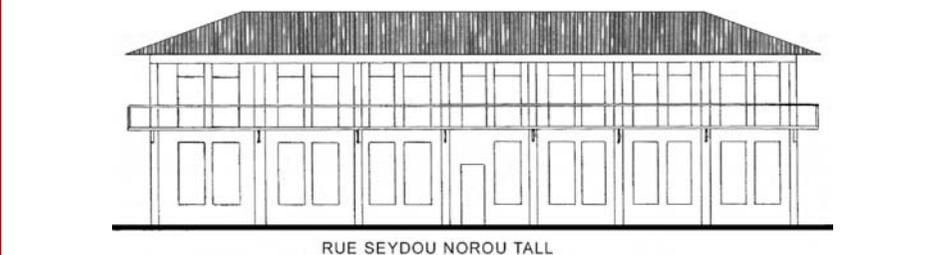
Na0401

dénomination	Maison avec Commerce	
enquête	15/02/2002	
catégorie origine	Edifice Domestique	
catégorie actuelle	Edifice Domestique	
datation	entre 1908 et 1954	
évolution	Existant	
protection MH		
état	Moyen	
intetêt architectural	Grand	
interêt urbain	Ensemble homogène	
typologie d'origine	Maison à Etage	en L
nb étages	R+1 ou env 7 m	
nb de constructions	en dur: 1 baraque: 0 précaire: 0	
élévation	remaniée chaîne d'angle	
toit	Pente	
couverture	Fibrociment	
murs	Agglo de ciment et (ou) BA	
parement	Enduit au ciment	
balcon	Balcon style colonial XXe siècle d'Origine Filant	
escalier	Extérieur	Maçonnerie
éléments	Cour

Il semble que la structure de la maison est réalisée avec une structure porteuse en béton armé et des remplissages en agglo

Ancienne Maison de commerce de la Compagnie Française d'Afrique de l'Ouest (CFAO). L' immeuble peut-être été acheté par la CFAO lors de la vente Devès en 1902, puis reconstruit au début du Xxe siècle, puisque sur la vue ancienne, on peut apercevoir, une maison couverte en argamasse sans balcon. Il a été vendu par la CFAO en 1966.

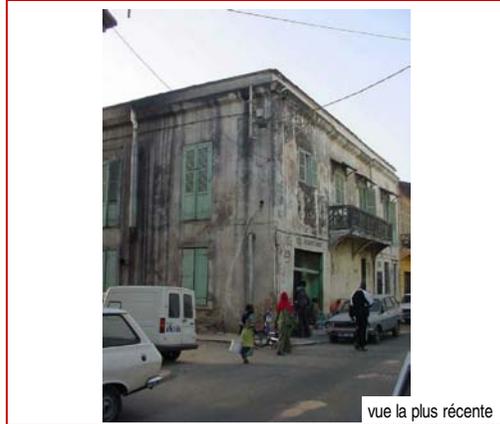
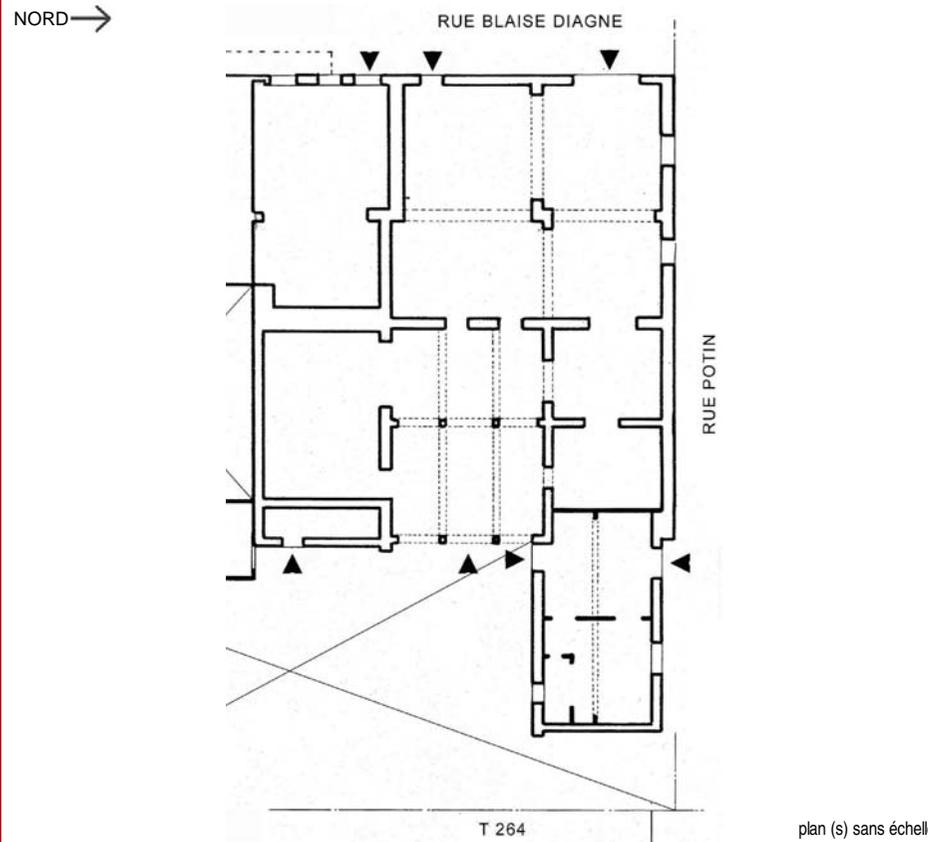
Na0402

dénomination	Maison avec Commerce	
enquête	15/02/2002	
catégorie origine	Edifice Domestique	
catégorie actuelle	Edifice Domestique	
datation	avant 1829	
évolution	Existant	
protection MH		
état	Mauvais état	
intetêt architectural	Grand	
interêt urbain	Ensemble homogène	
typologie d'origine	Maison à Etage	en U
nb étages	R+1 ou env 7 m	
nb de constructions	en dur: 1	baraque: 0 précaire: 0
élévation	remaniée	baies encadrées corniche
toit	Pente	
couverture	Fibrociment	
murs	Brique et agglo de ciment	
parement	Enduit au ciment	
balcon	Balcon style colonial XXe siècle	
	Remanié	Isolé
escalier	Extérieur	non renseigné
éléments	Cour

Présence d'humidité dans les murs. Escalier métallique dans la cour. D'après une photo aérienne récente une partie du toit en fibrociment a disparu.

La maison semble figurer sur le plan de 1829, il s'agissait d'un plan en U, visible sur la photo aérienne de l'IFAN et encore perceptible sur le plan actuel. La CFAO possédait déjà le terrain en 1902, acheté à la famille Pecarrère. La CFAO a vendu l'immeuble en 1966, auparavant la compagnie possédait tout l'îlot sous le TF 264. L'espace entre les deux ailes a été construit. Il y a peut-être une galerie à l'étage mais cela reste à vérifier.

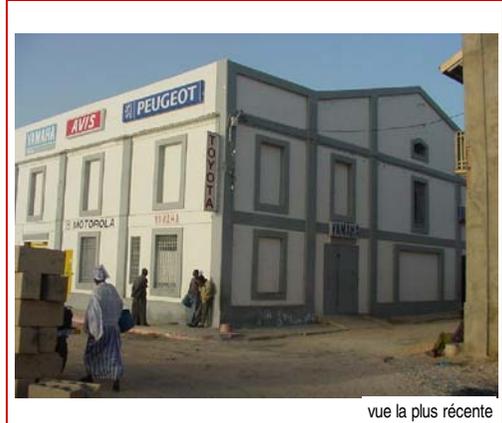
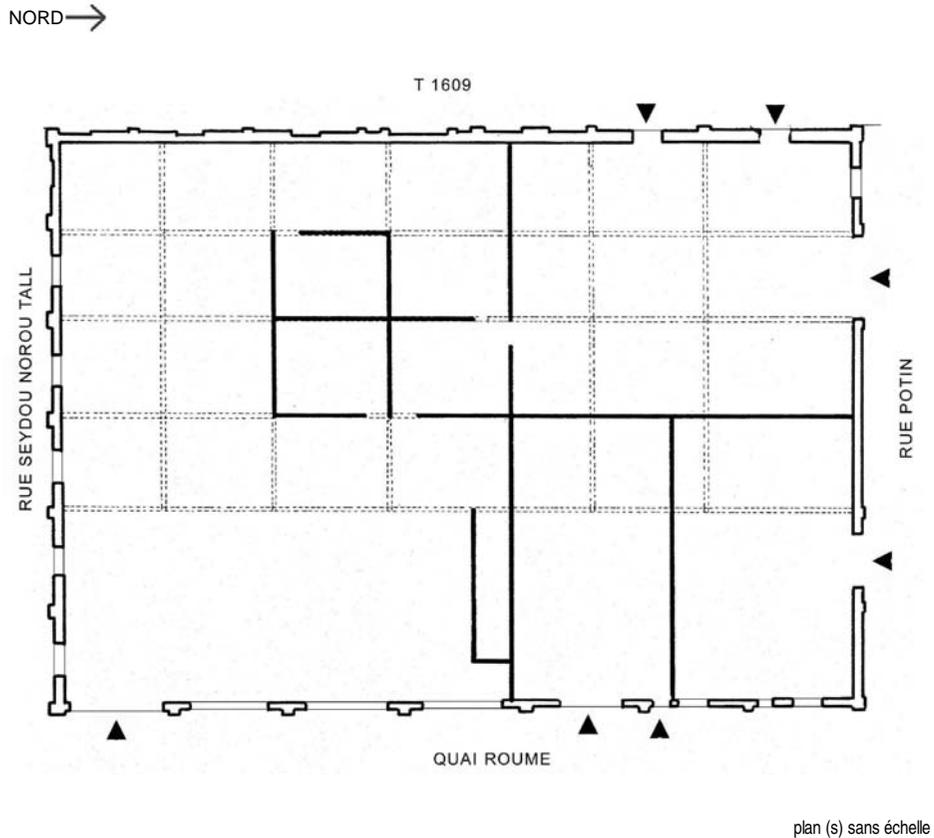
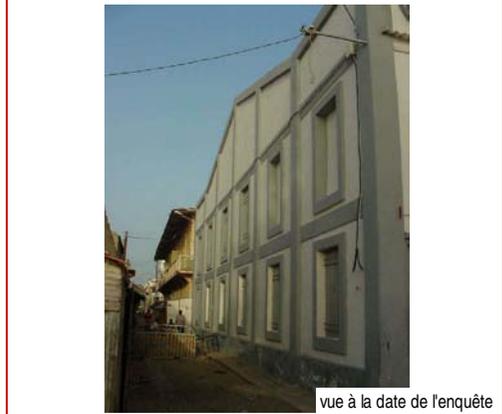
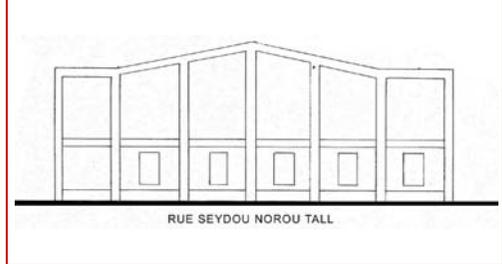
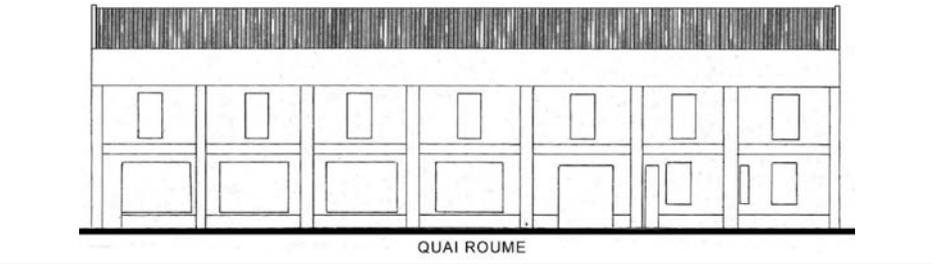
Na0403

dénomination	Garage	
enquête	15/02/2002	
catégorie origine	Edifice Commercial	
catégorie actuelle	Edifice Commercial	
datation	entre 1908 et 1954	
évolution	Existant	
protection MH		
état	Bon état	
intetêt architectural	Moyen	
interêt urbain	Ensemble homogène	
typologie d'origine	sans objet	sans objet
nb étages	R+1 ou env 7 m	
nb de constructions	en dur: 1 baraque: 0 précaire: 0	
élévation	remaniée	baies encadrées
	chaîne d'angle	
toit	Pente	
couverture	Fibrociment	
murs	Agglo de ciment et (ou) BA	
parement	Enduit au ciment	
balcon	sans objet	sans objet
	sans objet	sans objet
escalier	sans objet	sans objet
éléments	sans objet	sans objet

L'acrotère avec des marques commerciales a été rajouté

En 1902, le terrain appartenait à Mme Plée. La construction qui précédait le garage est visible sur la vue ancienne. Dans la première moitié du XX e siècle la CFAO a construit l'entrepôt actuel (visible sur les photos IFAN de 1950.

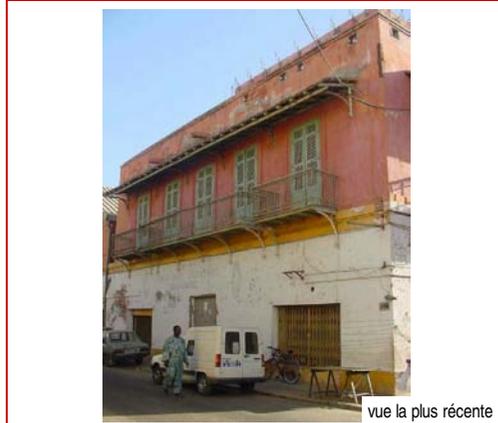
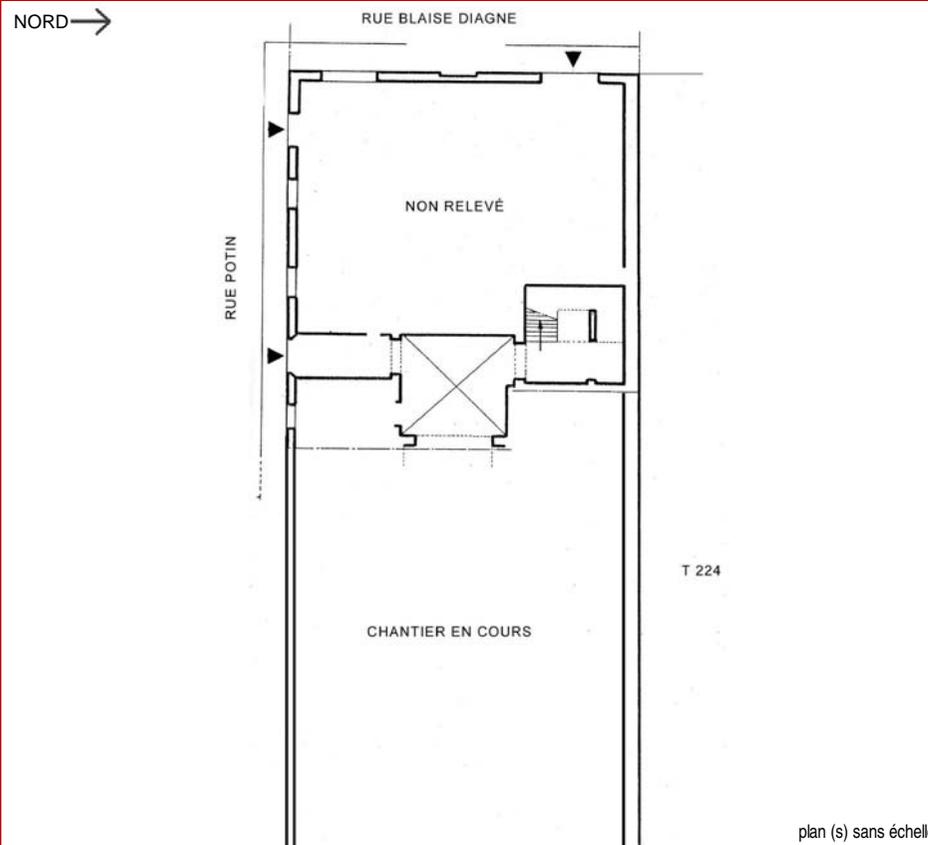
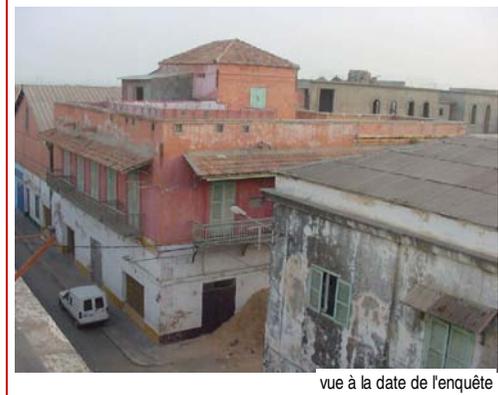
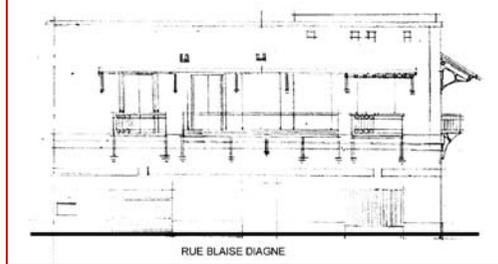
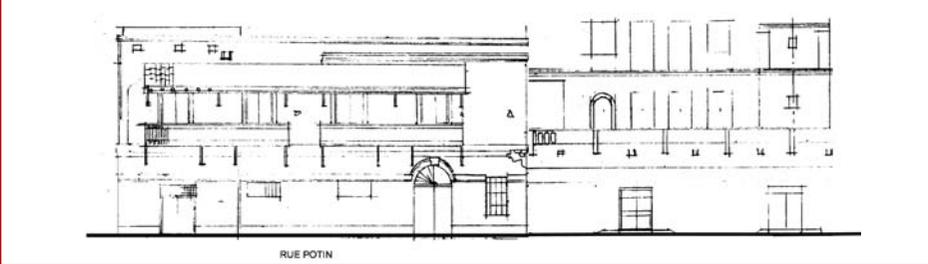
Na0501

dénomination	Hotel Maison Rose	
enquête	15/02/2002	
catégorie origine	Edifice Domestique	
catégorie actuelle	Edifice Commercial	
datation	avant 1829	
évolution	Existant	
protection MH		
état	Bon état	
intetêt architectural	Grand	
interêt urbain	Ensemble homogène	
typologie d'origine	Maison à Etage	en L
nb étages	R+1 ou env 7 m	
nb de constructions	en dur: 1	baraque: 0 précaire: 0
élévation	remaniée	baies encadrées
toit	Terrasse et pente	
couverture	Dalle béton	
murs	Brique et agglo de ciment	
parement	Enduit au ciment	
balcon	Balcon style colonial XIXe siècle	Remanié Interrompu à l'an
escalier	Intérieur	Bois
éléments	Cour	Galerie Porche

L'aile qui longe l'entrepôt est plus récente, elle était figurée comme baraquement en 1954

La maison Devès et Chaumet occupe la totalité de l'îlot. Justin devès s'est installé en 1810 à Saint-Louis Composée de deux entités architecturales distinctes: la maison proprement dite, avec des magasins au rez de chaussée se situe au Sud de l'îlot. Au Nord se trouve l'entrepôt pour l'arachide datant de la fin du XIXè siècle et qui sert ensuite de stockage de produits divers, il est aujourd'hui reconverti en garage. Sur le plan de 1829, une seule entité architecturale occupe tout l'îlot. On peut émettre que la partie Ouest

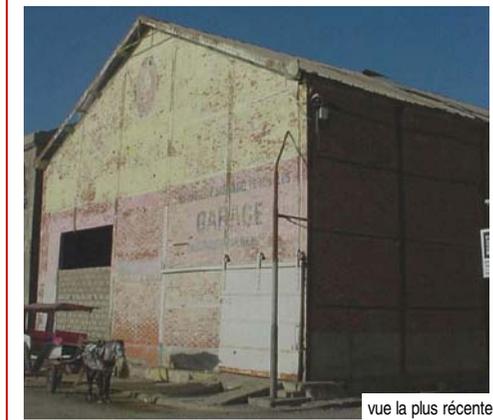
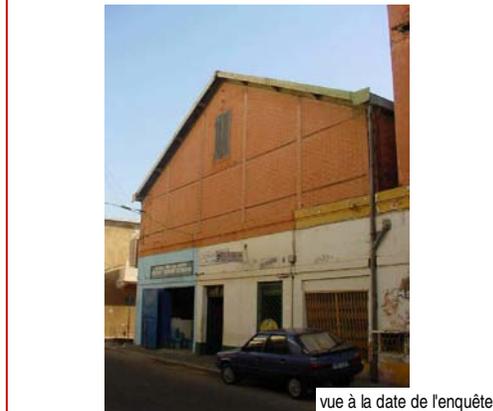
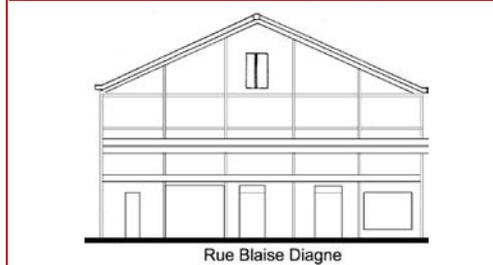
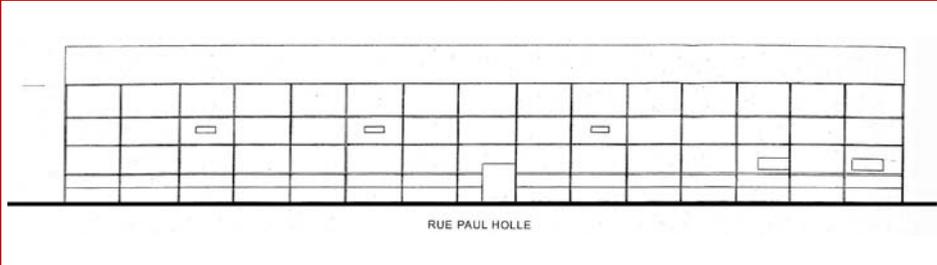
Na0502

dénomination	Entrepôt	
enquête	15/02/2002	
catégorie origine	Edifice Commercial	
catégorie actuelle	Edifice Commercial	
datation	entre 1856 et 1908	
évolution	Existant	
protection MH		
état	Bon état	
intetêt architectural	Moyen	
interêt urbain	Ensemble homogène	
typologie d'origine	sans objet	sans objet
nb étages	R+1 ou env 7 m	
nb de constructions	en dur: 1	baraque: 0 précaire: 0
élévation	remaniée	
toit	Pente	
couverture	Fibrociment	
murs	Brique	
parement	sans objet	
balcon	sans objet	sans objet
escalier	sans objet	sans objet
éléments

Ancien entrepôt de Devès et Chaumet.

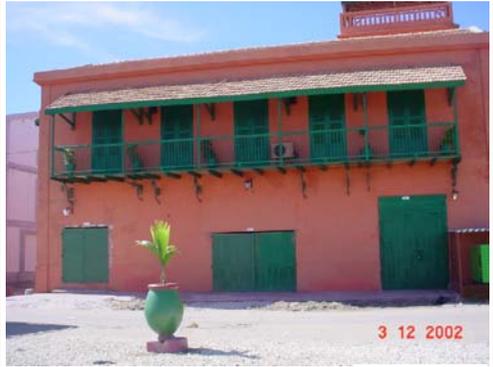
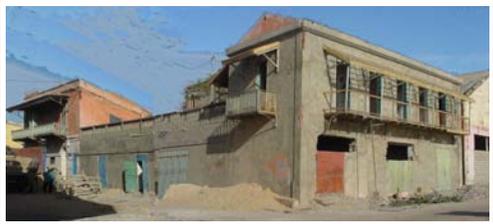
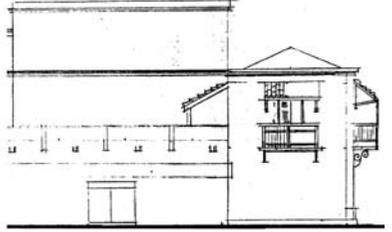
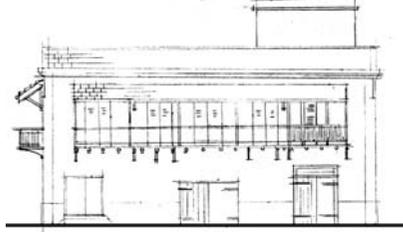
Code UA > Na0503

dénomination	Hotel Maison Rose	
enquête	15/02/2002	
catégorie origine	Edifice Commercial	
catégorie actuelle	Edifice Commercial	
datation	entre 1856 et 1908	
évolution	Existant	
protection MH		
état	Moyen	
intetêt architectural	Grand	
interêt urbain	Ensemble homogène	
typologie d'origine	sans objet	sans objet
nb étages	R+1 ou env 7 m	
nb de constructions	en dur: 1	baraque: 0 précaire: 0
élévation	remaniée	corniche
chaîne d'angle		
toit	Pente	
couverture	Tuile	
murs	Brique	
parement	Enduit au ciment	
balcon	Balcon style colonial XIXe siècle	Interrompu à l'an
Remanié		
escalier	Extérieur	Maçonnerie
éléments	Cour

Ancienne maison Devès et Chaumet, entreprise spécialisée dans les huiles d'arachide. Voir commentaire pour le Na0501

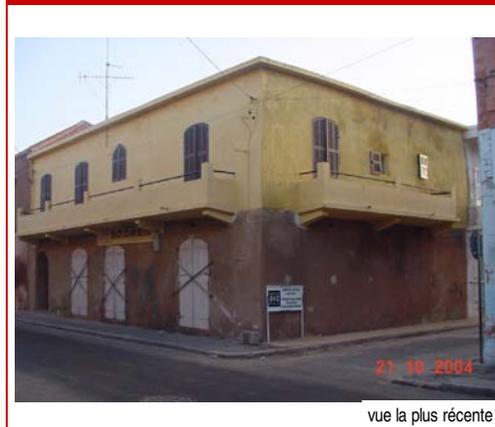
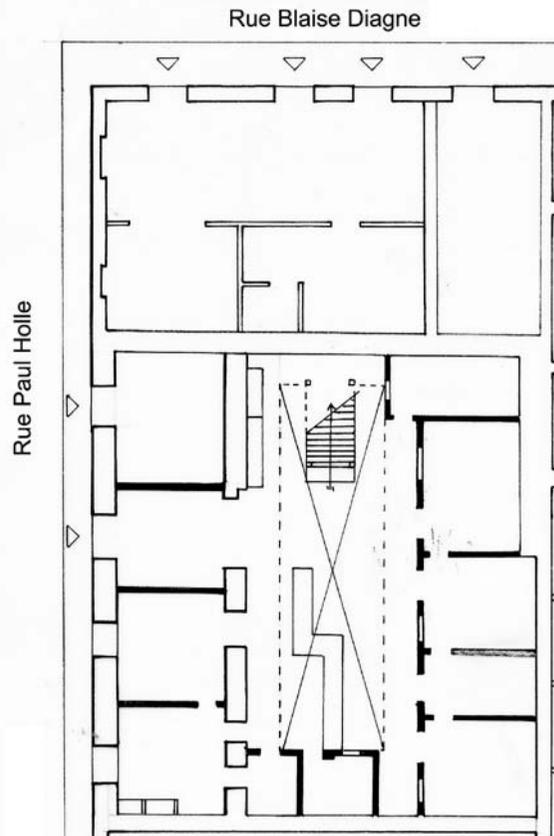
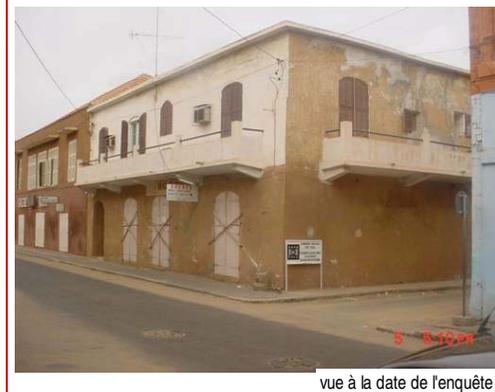
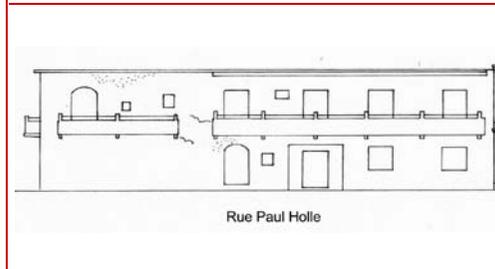
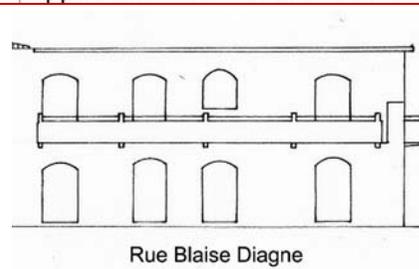
Na0601

dénomination	Maison avec Commerce		
enquête	15/12/2002		
catégorie origine	Edifice Domestique		
catégorie actuelle	Edifice Domestique		
datation	avant 1829		
évolution	Existant		
protection MH			
état	Bon état		
intetêt architectural	Moyen		
interêt urbain	Ensemble homogène		
typologie d'origine	Maison à Etage	en I	
nb étages	R+1 ou env 7 m		
nb de constructions	en dur: 3	baraque: 0	précaire: 0
élévation	remaniée		
toit	Terrasse		
couverture	Dalle béton		
murs	Brique		
parement	Enduit au ciment		
balcon	Balcon style colonial XXe siècle		Interrompu à l'an
	Ajouté		
escalier	Extérieur		non renseigné
éléments	Cour	Galerie	Porche

La galerie de la maison est visible sur la photo aérienne de l'IFAN, à cette époque, elle était couverte en tuile. Sur la carte postale ancienne, on voit l'ancienne loggia sur la rue Blaise Diagne et la chaîne d'angle. Il y avait simplement 3 portes sur la rue Diagne. L'aile en retour, figure sur le plan de 1829, mais elle était peut-être à rez-de-chausée.

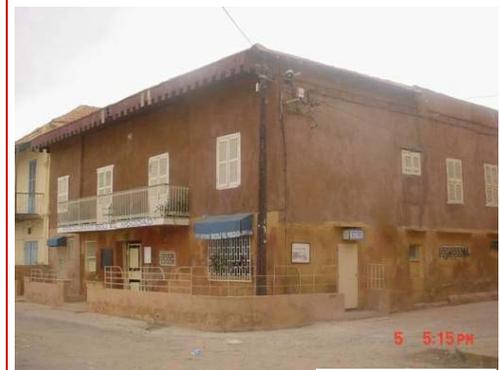
dénomination	Maison avec Commerce	
enquête	15/12/2002	
catégorie origine	Edifice Domestique	
catégorie actuelle	Edifice Domestique	
datation	avant 1829	
évolution	Existant	
protection MH		
état	Bon état	
intetêt architectural	Grand	
interêt urbain	Ensemble homogène	
typologie d'origine	Maison à Galerie	en U
nb étages	R+1 ou env 7 m	
nb de constructions	en dur: 4 baraque: 0 précaire: 0	
élévation	remaniée chaîne d'angle	
toit	Pente	
couverture	Tuile	
murs	Brique et agglo de ciment	
parement	Enduit au ciment	
balcon	Loggia style colonial XIXe siècle Remanié Isolé	
escalier	Extérieur	Maçonnerie
éléments	Cour Galerie	Porche

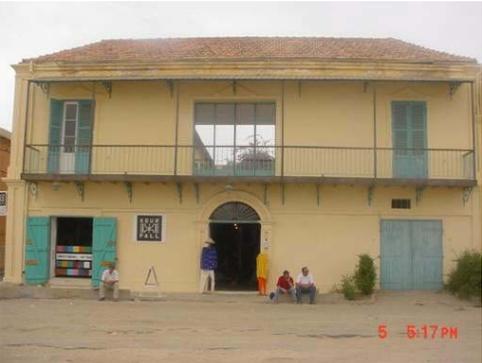
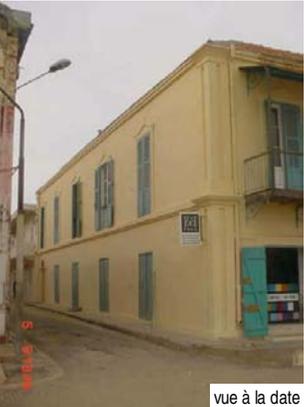
Code UA > Na0603

dénomination	Maison avec Commerce	
enquête	15/12/2002	
catégorie origine	Edifice Domestique	
catégorie actuelle	Edifice Domestique	
datation	entre 1856 et 1908	
évolution	Existant	
protection MH		
état	Bon état	
intetêt architectural	Grand	
interêt urbain	Ensemble homogène	
typologie d'origine	Maison à Etage	en U
nb étages	R+1 ou env 7 m	
nb de constructions	en dur: 1	baraque: 0 précaire: 0
élévation	remaniée	baies encadrées
	chaîne d'angle	corniche
toit	Pente	
couverture	Tuile	
murs	Brique	
parement	Enduit au ciment	
balcon	Balcon style colonial XIXe siècle	Isolé
	d'Origine	
escalier	Extérieur	Maçonnerie
éléments	Cour

Baie sur le quai remaniée

En 1942, l'immeuble appartenait à la CFAO.

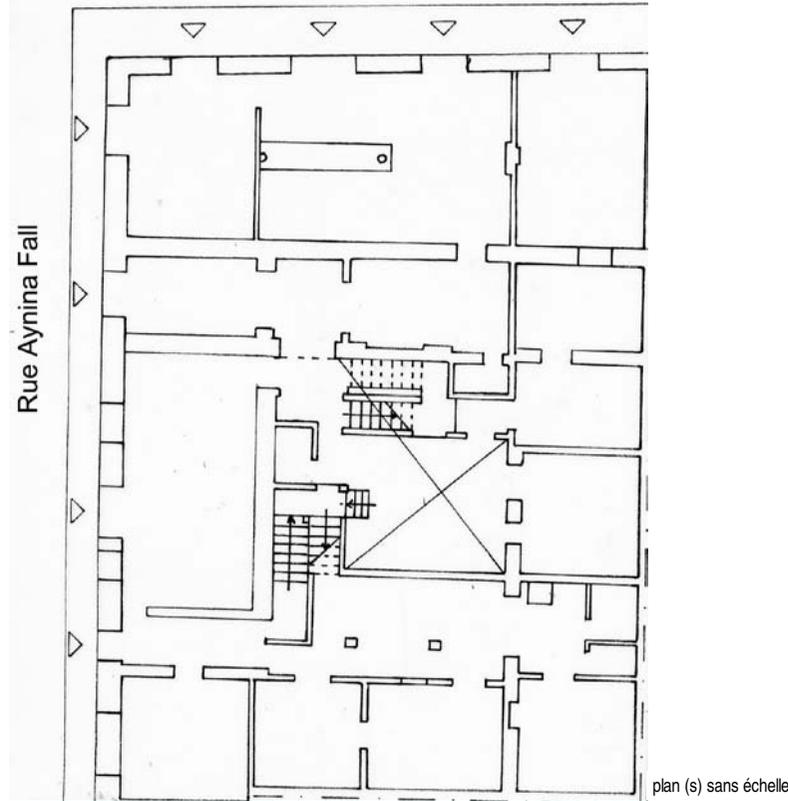
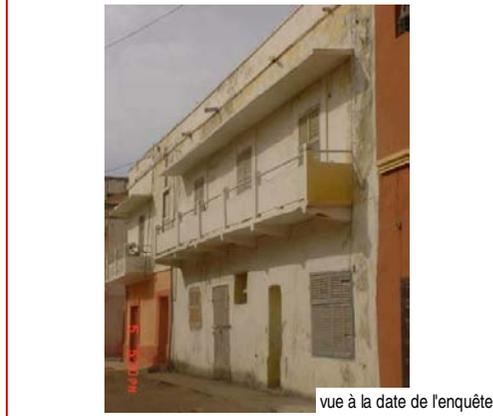
Na0701

dénomination	Maison avec Commerce		
enquête	15/12/2002		
catégorie origine	Edifice Domestique		
catégorie actuelle	Edifice Domestique		
datation	avant 1829		
évolution	Existant		
protection MH			
état	Moyen		
intérêt architectural	Grand		
intérêt urbain	Ensemble homogène		
typologie d'origine	Maison à Etage	en L	
nb étages	R+1 ou env 7 m		
nb de constructions	en dur: 1	baraque: 0	précaire: 0
élévation	remaniée		
toit	Terrasse		
couverture	Argamasse		
murs	Brique et agglo de ciment		
parement	Enduit au ciment		
balcon	Balcon style colonial XXe siècle		
	Remanié	Filant	
escalier	Extérieur		
éléments	Cour	Galerie

La maison figure sur le plan de 1829 avec une forme en L

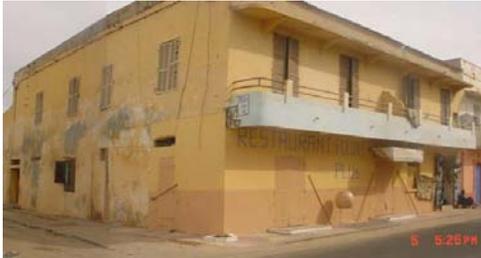
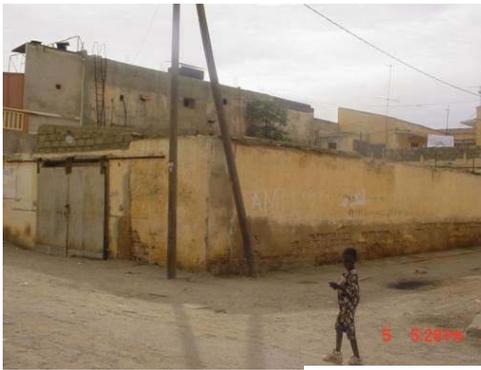
Na0702

Présence d'humidité ascendante et salpêtre sur les murs.
			En 1902, l'immeuble appartenait à la famille Devès, il était occupé par le général commandant supérieur des Troupes. Plus tard, l'immeuble a appartenu à Maurel et prom jusqu'en 1974. Sur la photo aérienne de l'IFAN, la maison était couverte en argamasse et formait un L. A cette époque, elle ne possédait pas de balcon

dénomination	Maison avec Commerce		
enquête	15/12/2002		
catégorie origine	Edifice Domestique		
catégorie actuelle	Edifice Domestique		
datation	entre 1829 et 1856		
évolution	Existant		
protection MH			
état	Moyen		
intetêt architectural	Moyen		
interêt urbain	Ensemble homogène		
typologie d'origine	Maison à Etage	en L	
nb étages	R+1 ou env 7 m		
nb de constructions	en dur: 1	baraque: 0	précaire: 0
élévation	remaniée		
toit	Pente		
couverture	Fibrociment		
murs	Brique		
parement	Enduit au ciment		
balcon	Balcon style colonial XXe siècle	Ajouté	
		Isolé	
escalier	Extérieur	Maçonnerie	
éléments	Cour	Galerie

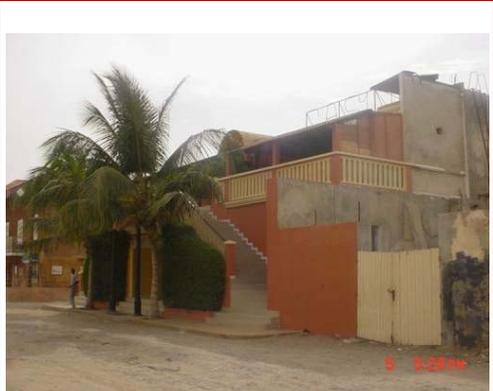
adresse Rue Aynina Fall Quai Roume ref. foncière TF410 statut juridique Propriété privée		
				Code UA > Na0703

<p>plan (s) sans échelle</p>			dénomination Casino et discothèque "le Laser" enquête 15/12/2002 catégorie origine Edifice Commercial catégorie actuelle Edifice Commercial datation avant 1829 évolution Existant protection MH état Bon état		
				intetêt architectural Aucun intérêt urbain Ensemble homogène typologie d'origine sans objet sans objet		
				nb étages R+1 ou env 7 m nb de constructions en dur: 1 baraque: 0 précaire: 0		
				élévation remaniée baies encadrées corniche		
				toit Terrasse et pente couverture Fibrociment et dalle béton		
				murs Brique et agglo de ciment parement Enduit au ciment		
				balcon sans objet sans objet sans objet sans objet		
				escalier Extérieur Maçonnerie éléments

<p>Rue Aynina Fall</p>					
				Une partie du rez-de-chaussée date peut-être de 1829. Ancienne boulangerie qui appartenait à Maurel et Prom. (plan 1932). Il apparaît sur une photo de la première moitié du XX e siècle que l'établissement était un simple RDC et couvert en argamasse.

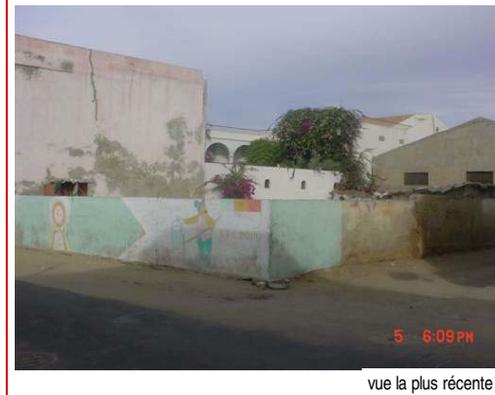
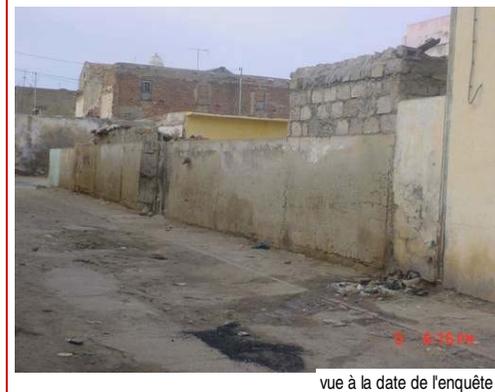
Na0801

dénomination	Terrain vide clôturé	
enquête	15/12/2002	
catégorie origine	Edifice Domestique	
catégorie actuelle	sans objet	
datation	sans objet	
évolution	Terrain vide	
protection MH		
état	sans objet	
intetêt architectural	sans objet	
interêt urbain	Ensemble homogène	
typologie d'origine	sans objet	sans objet
nb étages	sans objet	
nb de constructions	en dur: 0	baraque: 0 précaire: 2
élévation	sans objet	
toit	sans objet	
couverture	sans objet	
murs	sans objet	
parement	sans objet	
balcon	sans objet	sans objet
escalier	sans objet	sans objet
éléments

Mur de clôture en maçonnerie.

On peut voir les constructions qui existaient sur la photo aérienne de l'IFAN.

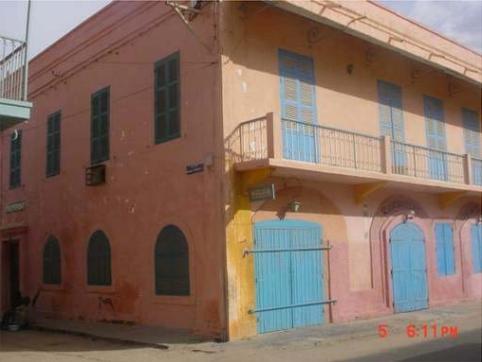
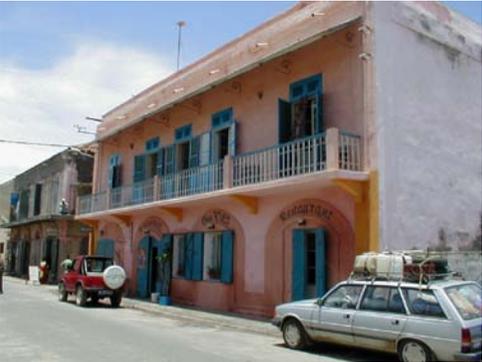
Code UA > Na0802

dénomination	Maison avec Commerce	
enquête	15/12/2002	
catégorie origine	Edifice Domestique	
catégorie actuelle	Edifice Domestique	
datation	avant 1829	
évolution	Existant	
protection MH		
état	Bon état	
intetêt architectural	Grand	
interêt urbain	Ensemble homogène	
typologie d'origine	Maison à Galerie	en I
nb étages	R+1 ou env 7 m	
nb de constructions	en dur: 1	baraque: 0 précaire: 0
élévation	remaniée	baies encadrées
	chaîne d'angle	corniche
toit	Terrasse	
couverture	Argamasse	
murs	Brique	
parement	Enduit au ciment	
balcon	Balcon autre style	
	Remanié	Isolé
escalier	Extérieur	Maçonnerie
éléments	Cour	Galerie
		Porche

La maison date peut-être d'avant 1829. Ancienne maison des Etablissements V.Q.Petersen, qui possédaient également la parcelle sur le quai, occupée par un entrepôt aujourd'hui remplacé par une maison

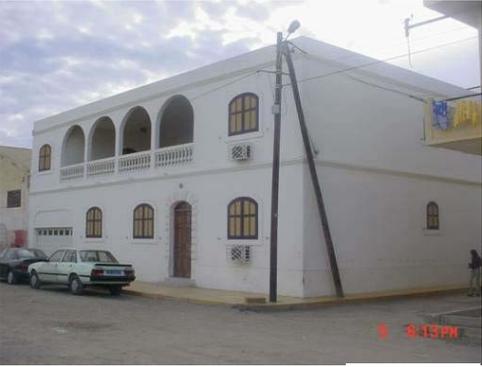
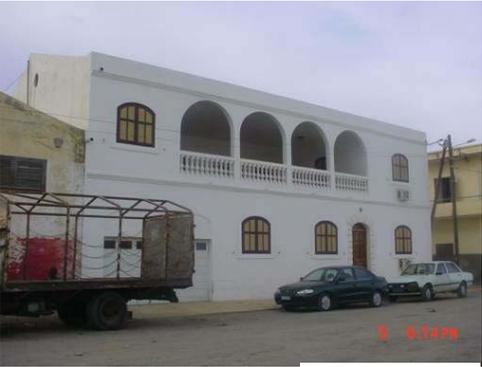
Na0803

dénomination	Maison	
enquête	15/12/2002	
catégorie origine	Edifice Domestique	
catégorie actuelle	Edifice Domestique	
datation	entre 1976 et 2000	
évolution	Existant	
protection MH		
état	Bon état	
intérêt architectural	Aucun	
intérêt urbain	Ensemble homogène	
typologie d'origine	sans objet	sans objet
nb étages	R+1 ou env 7 m	
nb de constructions	en dur: 1	baraque: 0 précaire: 0
élévation	d'origine	baies encadrées corniche
toit	Terrasse	
couverture	Dalle béton	
murs	Agglo de ciment et (ou) BA	
parement	Enduit au ciment	
balcon	Loggia autre style d'Origine	Isolé
escalier	Extérieur	Maçonnerie
éléments	Cour

L'entrepôt a été détruit et remplacé par une maison.

A l'origine, entrepôt appartenant à Petersen, puis à la SONADIS.

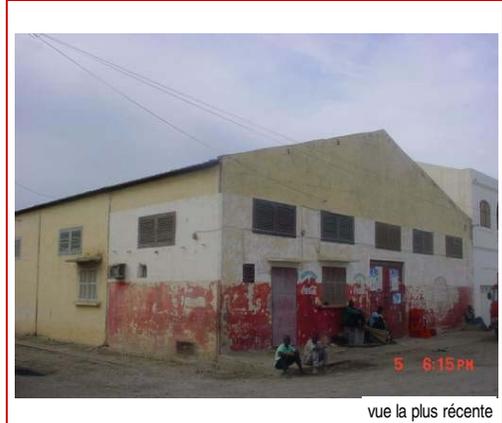
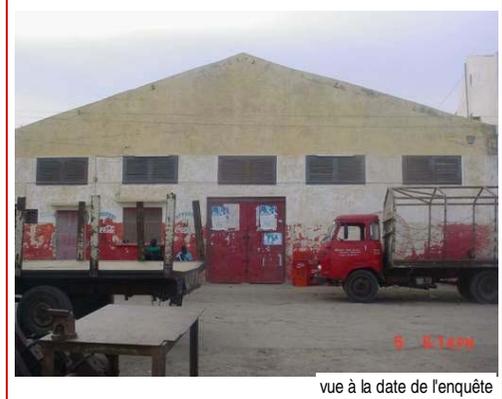
Code UA > **Na0804**

dénomination	Entrepôt	
enquête	15/12/2002	
catégorie origine	Edifice Commercial	
catégorie actuelle	Edifice Commercial	
datation	entre 1908 et 1954	
évolution	Existant	
protection MH		
état	Moyen	
intetêt architectural	Moyen	
interêt urbain	Ensemble homogène	
typologie d'origine	sans objet	sans objet
nb étages	R+1 ou env 7 m	
nb de constructions	en dur: 1	baraque: 0 précaire: 0
élévation	remaniée	
toit	Pente	
couverture	Fibrociment	
murs	Agglo de ciment et (ou) BA	
parement	Enduit au ciment	
balcon	sans objet	sans objet
escalier	sans objet	sans objet
éléments	sans objet	sans objet

L'entrepot apparaît sur une photo IFAN, il possédait un pignon à redents.

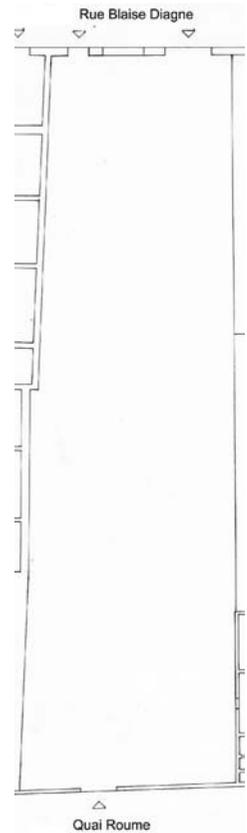
Na0902

En décembre 2002, il ne reste que la façade sur rue.

On voit sur une carte postale ancienne qu'il y avait une maison à la place de l'entrepôt. Cet entrepôt appartenait à la CFAO.

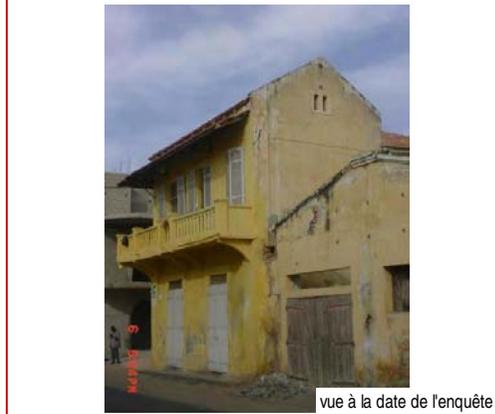
Na0903

Sur une carte postale du début de siècle, la maison n'existait pas encore.

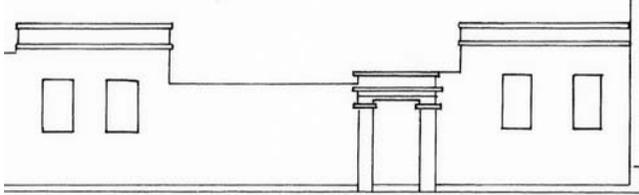
Code UA > Na0904

Rue Flamand	
<p>La partie Ouest apparaît sur le plan de 1829, il semble donc que l'aile Est ait été construite plus tard pendant la seconde moitié du XIX e siècle, celle-ci est présente sur le plan de 1954.</p>

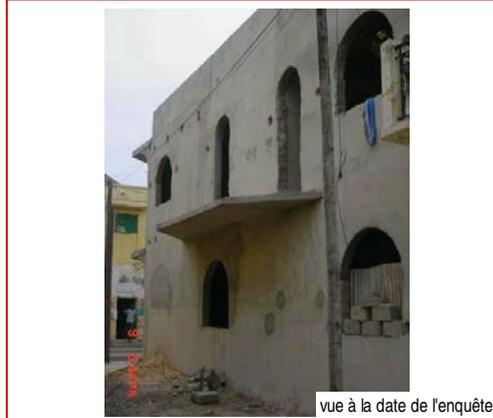
Na1001

Oct 2004: Maison avec commerce en chantier

Le terrain a appartenu à la CFAO jusqu'en 1960

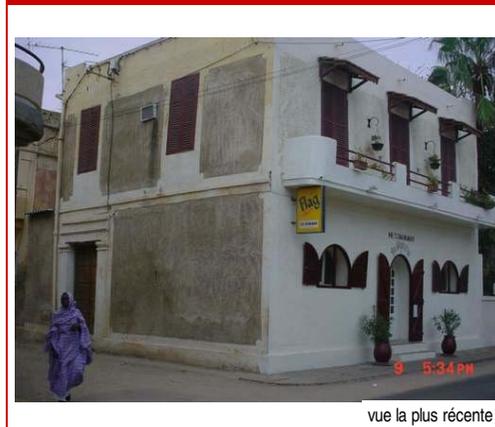
Na1003

Sur la vue ancienne, la maison possédait un toit en argamasse, avec un acrotère à créneaux. Elle avait également un balcon en bois sur la rue Diagne. D'après la photo aérienne actuelle et le plan, il semble que la maison possède une galerie à arcades

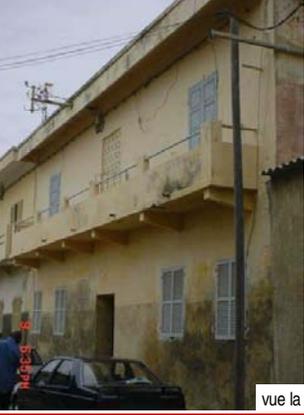
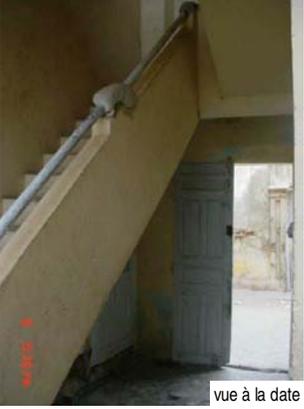
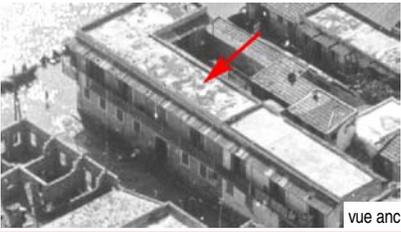
Code UA > Na1004

<p>vue à la date de l'enquête</p>				<p>nb étages R+1 ou env 7 m nb de constructions en dur: 1 baraque: 0 précaire: 0</p>	<p>élévation remaniée</p>

<p>Rue Pierre Loti</p>						<p>toit Terrasse couverture Dalle béton</p> <p>murs Brique et agglo de ciment parement Enduit au ciment</p> <p>balcon Balcon style colonial XXe siècle Remanié Filant</p> <p>escalier Extérieur Maçonnerie éléments Cour Porche</p> <p>D'après la vue ancienne, le corps principal forme plutôt un I. La maison était couverte en argamasse, elle avait un balcon en bois filant et un encadrement à sa porte d'entrée.</p>

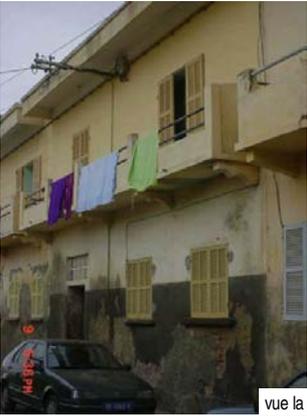
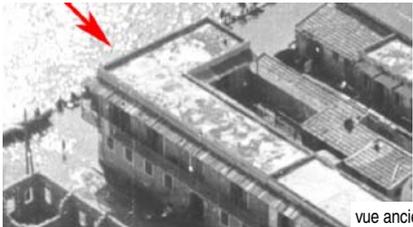
Code UA > Na1005

<p>Rue Pierre Loti</p>	<p>Forte présence d'humidité dans les murs.</p>

D'après la vue ancienne, le corps principal forme plutôt un L avec le Na1006. La maison était couverte en argamasse, elle avait un balcon en bois filant et un encadrement à sa porte d'entrée et sur les fenêtres..

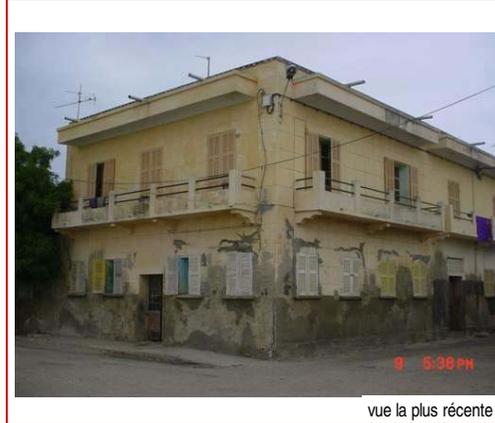
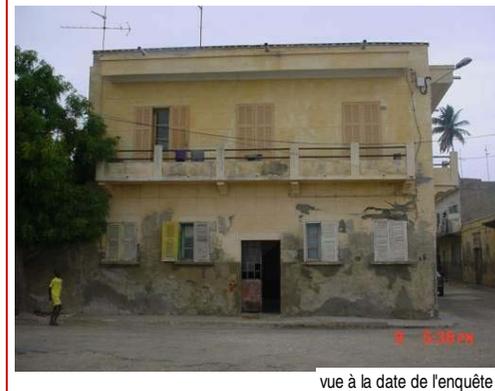
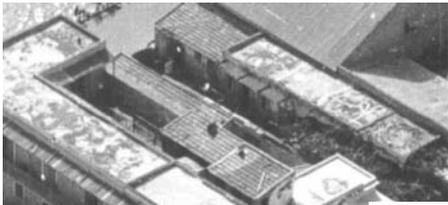
Na1006

Forte présence d'humidité dans les murs.

D'après la vue ancienne, le corps principal forme plutôt un L avec le Na1006. La maison était couverte en argamasse, elle avait un balcon en bois filant et un encadrement autour la porte d'entrée et ainsi que sur les fenêtres. La masion n'existait pas en 1914 (photo CIRAD).

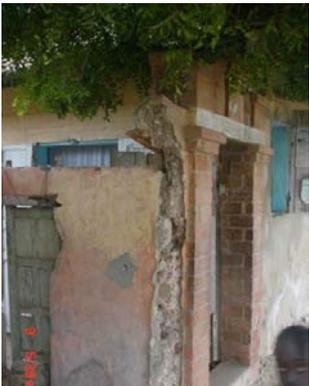
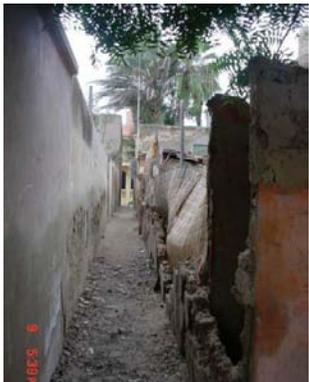
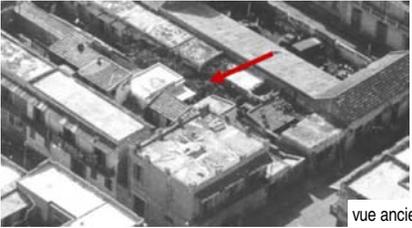
<p>adresse Quai Roume</p> <p>ref. foncière TNI</p> <p>statut juridique Propriété de l'Etat</p>		
<p>Code UA > Na1007</p>

<p>Ruelle Nord</p>			<p>Apparaît sur le plan de 1954, ainsi que sur la vue ancienne. Mais sur la photo de CIRAD, elle n'existait pas.</p>

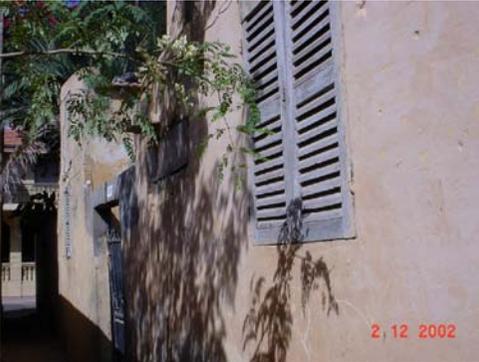
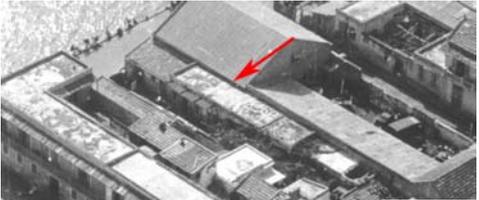
<p>adresse</p> <p>ref. foncière TF1263</p> <p>statut juridique Propriété privée</p>		
				<p>Code UA > Na1008</p>

<p>murs Brique et agglo de ciment</p> <p>parement Enduit au ciment</p>		
				<p>balcon sans objet</p> <p>sans objet sans objet</p>		
				<p>escalier sans objet</p> <p>éléments Cour</p>		
				<p>Une aile en briques, une aile en agglo de ciment</p>		
				<p>A l'origine une maison en I, par la suite un deuxième bâtiment a été rajouté de l'autre côté de la cour</p>

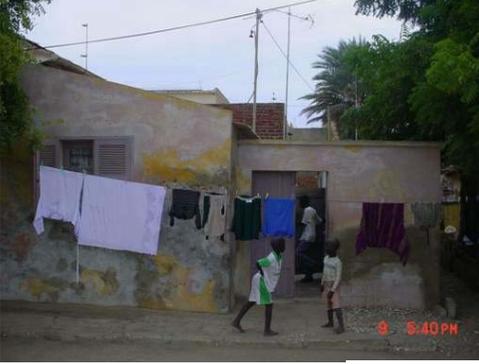
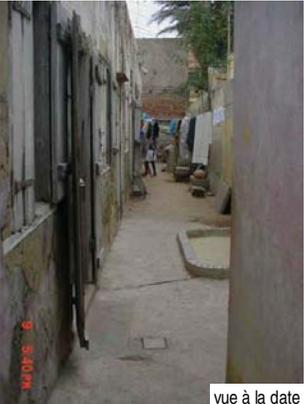
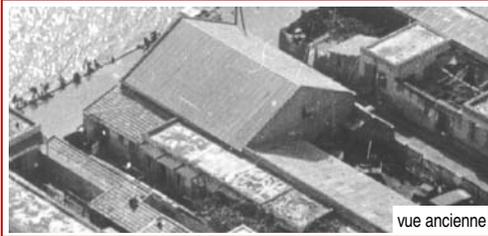
<p>adresse Quai Roume</p> <p>ref. foncière TNI</p> <p>statut juridique Propriété de l'Etat</p>
<p>Code UA > Na1009</p>

<p>Ruelle Sud</p>			<p>Forte présence d'humidité dans les murs.</p> <p>La vue ancienne laisse penser que la partie centrale, recouverte d'un toit terrasse en argamasse, serait la plus ancienne.</p>

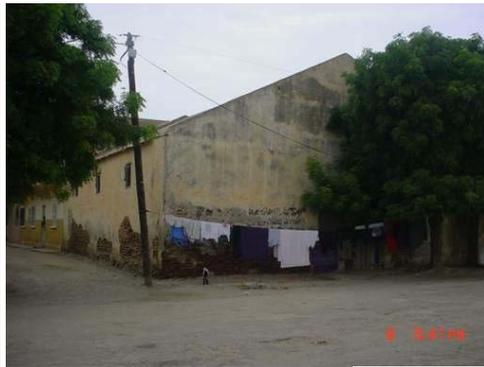
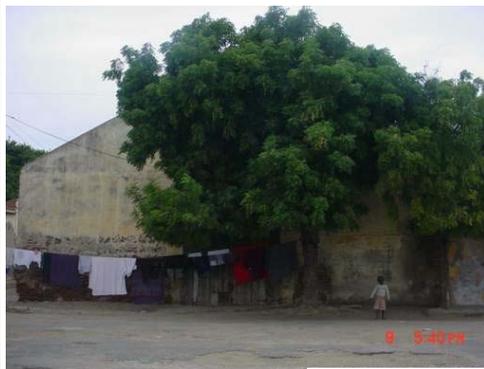
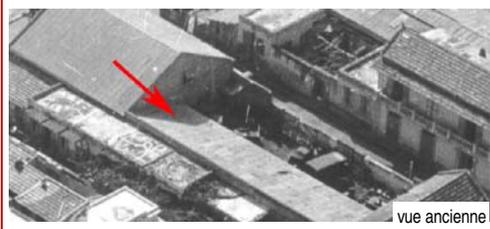
Na1010

Forte présence d'humidité dans les murs. Charpente en bois, toit effondré.

Ancien entrepôt de la CFAO.

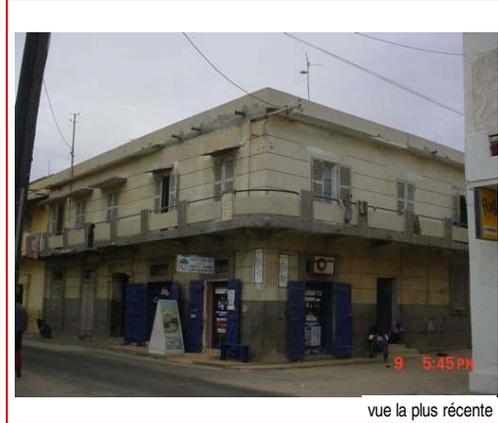
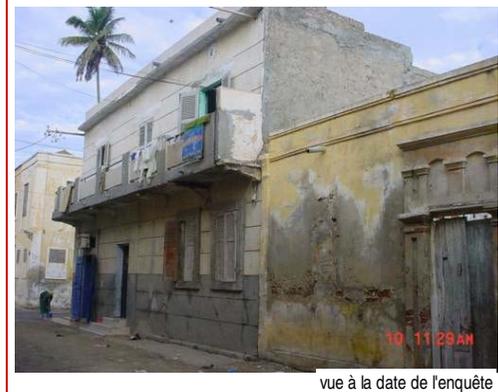
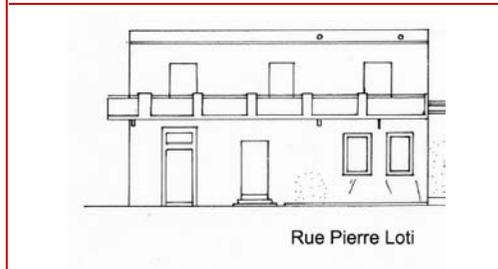
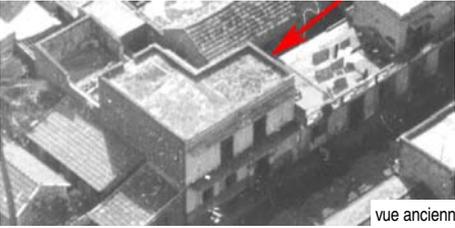
Na1101

Balcons en péril

La maison figure sur la vue ancienne, à cette époque une partie de l'étage était encore en construction. La maison possédait un acrotère et un balcon ouvragés qui ont disparu actuellement. L'aille dans la cour est visible. Elle était basse et possédait un toit à deux pans en tuile Elle serait plus ancienne que la partie sur rue. A moins que celle-ci était une construction en rez-de-chaussée surélevée par la suite.

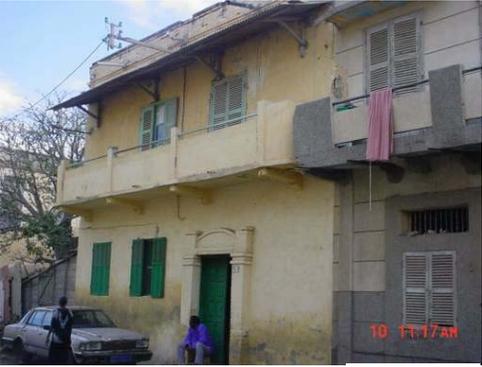
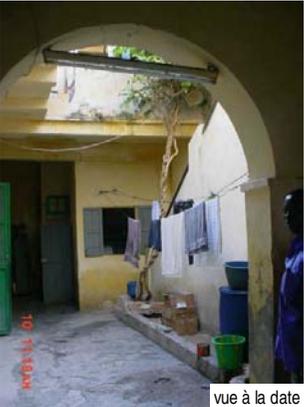
Na1102

Rue Blaise Diagne	
			Présence d'humidité dans les murs.
			Sur la vue ancienne, le balcon actuel était en construction

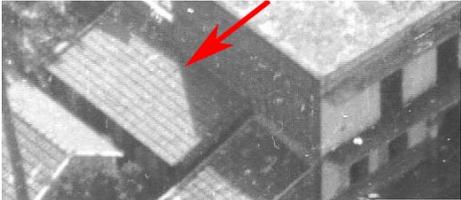
<p>vue ancienne</p>

La baraque est visible sur la vue ancienne. Elle était couverte en tuiles

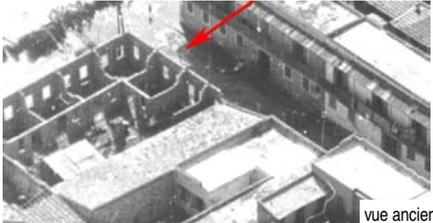
<p>Quai Roume</p>	<p>En 1914 la parcelle était occupée par des baraques (voir la vue ancienne)..</p>
--	--	--

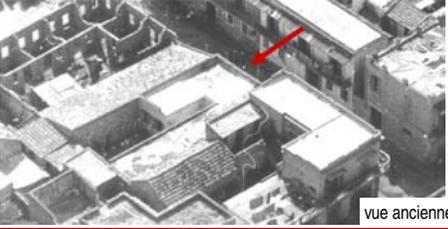
Galerie en béton à l'intérieur
	Sur la vue ancienne, la maison est en construction. En 1914 la parcelle était occupée par des baraques.

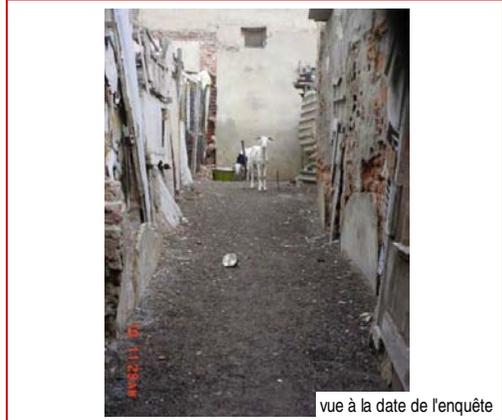
La maison possédait un porche. Le toit d'origine était en argamasse
