INVENTAIRE ARCHITECTURAL ET URBAIN

RÉPERTOIRE UA / FICHES SOMMAIRES

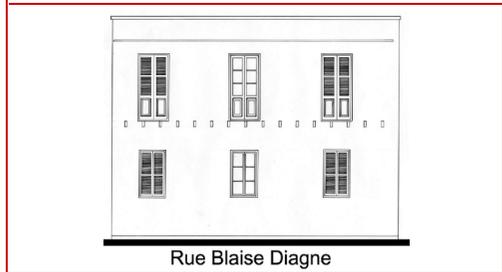
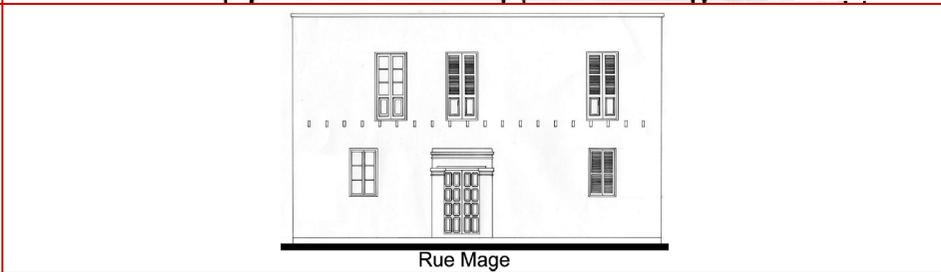
32, rue Mage. Forte présence d'humidité dans les murs. la maison possède un porche avec deux arcades. Maison relevée par l'ARCAS en 2003, avec dossier de restauration de la façade.

La maison est visible sur deux photos anciennes de l'IFAN. Elle ne possédait pas de balcon d'après une photo CIRAD.

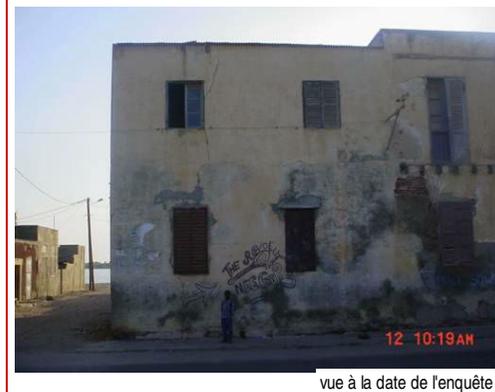
Forte présence d'humidité dans les murs. Remaniement complexe, l'UA pourrait être rattachée au Na1201.

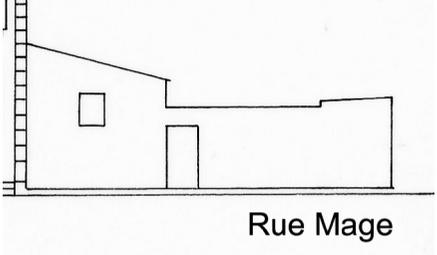
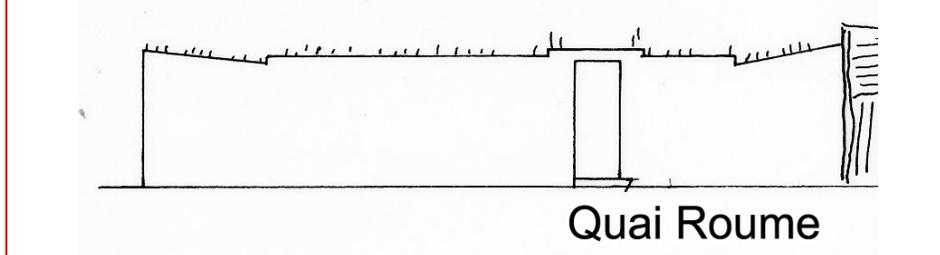
La maison est visible sur vue ancienne de 1914.

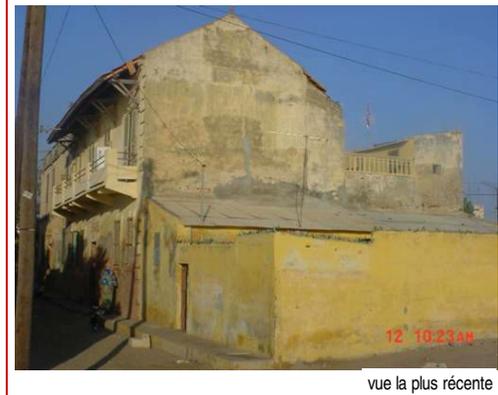
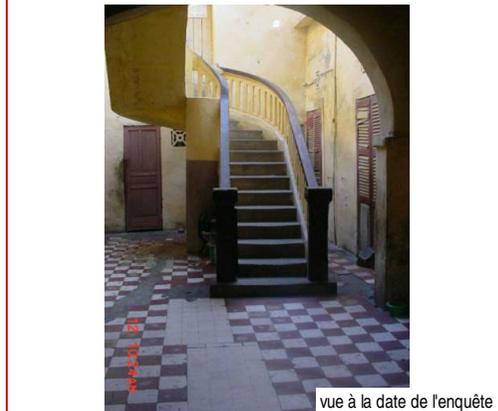
Na1205

D'après la vue ancienne, la maison possédait un toit terrasse.

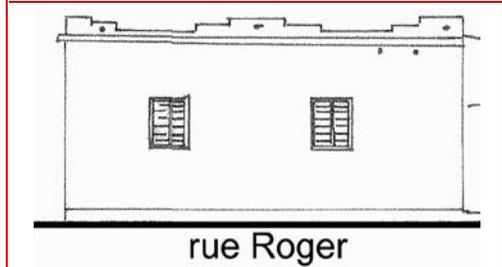
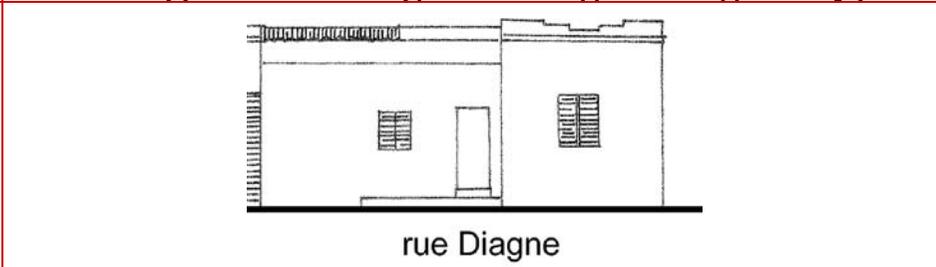
Na1301

2 marches d'accès et un trottoir surélevé.

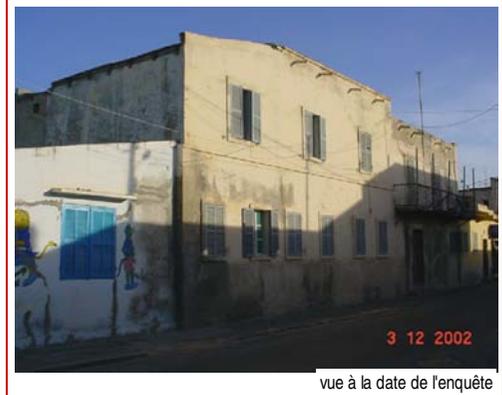
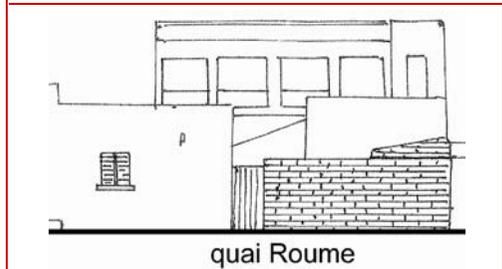
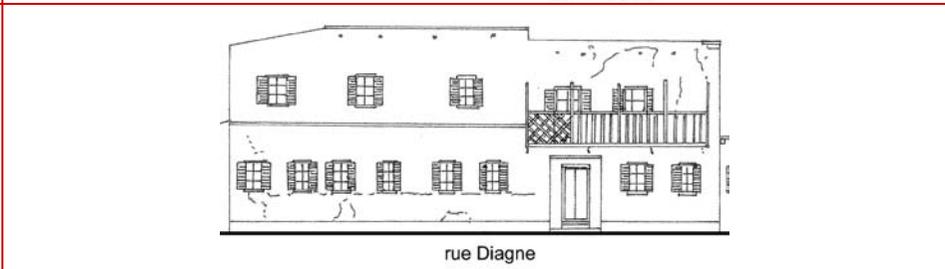
514 rue Blaise Diagne. Humidité dans les murs. Balcon en ruine. Les ailes secondaires sont couvertes en fibrociment. La galerie intérieure a été reconstruite en ciment. Maison relevée par l' ARCAS

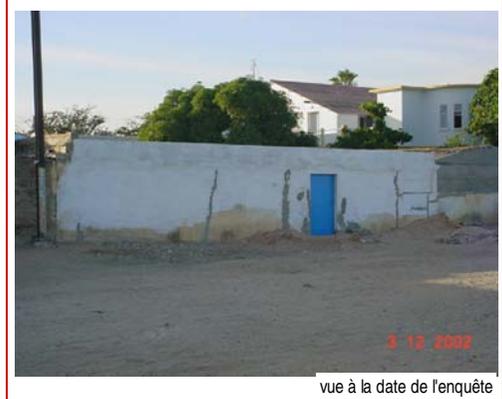
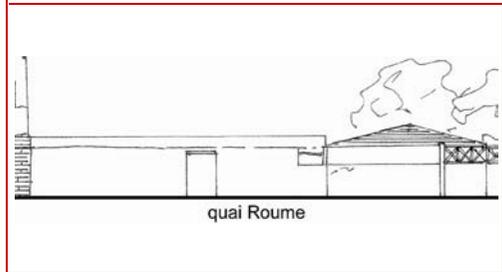
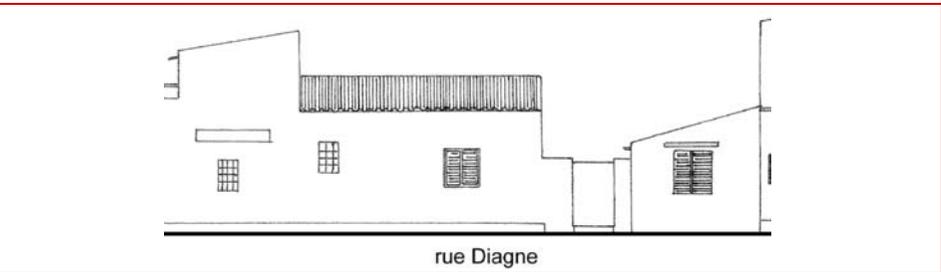
Code UA > **Na1304**

Dans la cour, construction en partie ruinée (ancien hangar?)

La construction rue Diagne figure sur le plan de 1954, à cette époque le TF n'était pas redivisé. En 1920 le terrain était occupé par des entrepôts appartenant à Maurel et Prom et en 1942, par le dispensaire municipal. (voir plan d'alignement des quais)

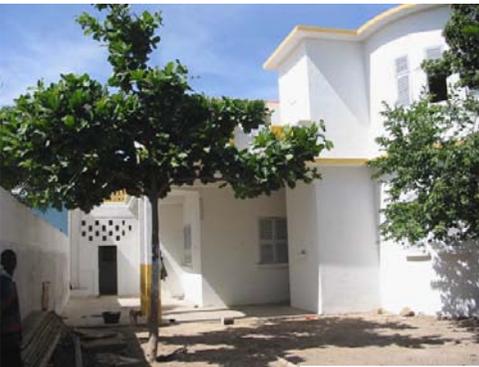
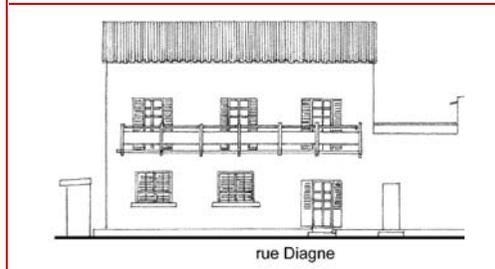
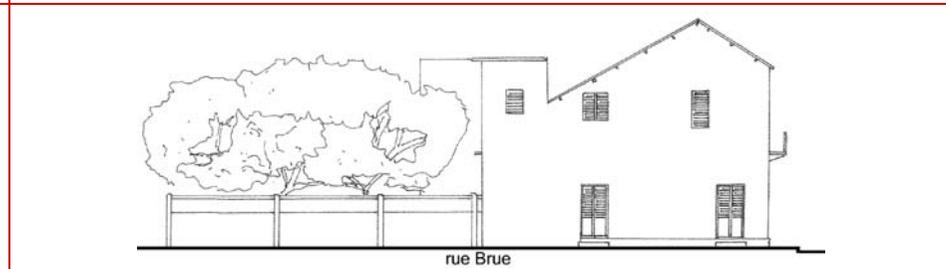
Na1305

Figure sur le plan de 1954. En 1919 le TF est occupé par un hangar Maurel et Prom sur les quais (visible sur la photo ancienne), en 1942 le TF est déjà occupé par le dispensaire. Sur une photo ancienne de la mosquée, on voit l'angle d'une maison en brique avec un balcon en bois, il s'agit peut-être de celle-ci. Le bâtiment en I initial est bien visible sur le plan, avec deux travées distinctes (peut-être une galerie?), la rotonde a été rajoutée postérieurement dans la première moitié du XXe siècle car elle figure déjà sur le plan de 1954

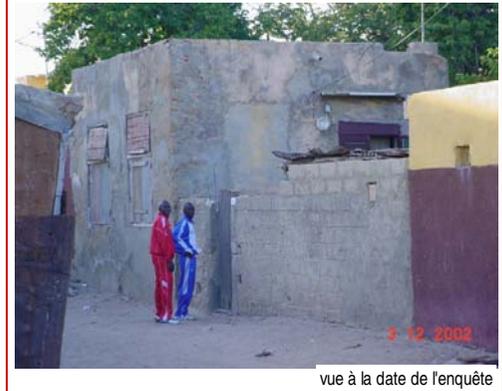
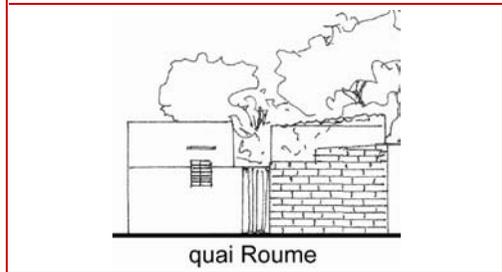
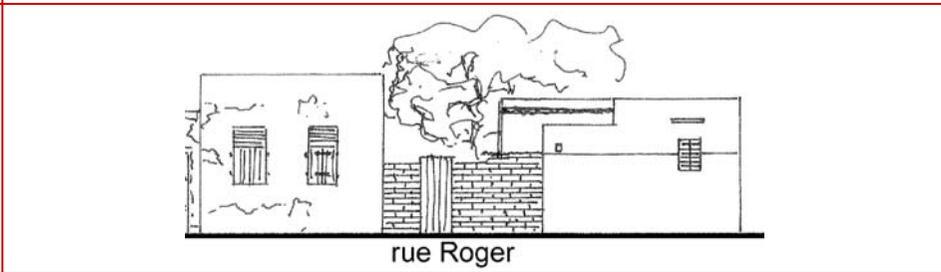
Code UA > Na1308

Les deux constuctions les plus à l'ouest figurent sur le plan de 1954, la troisième fut édiifiée entre 1954 et 1976.

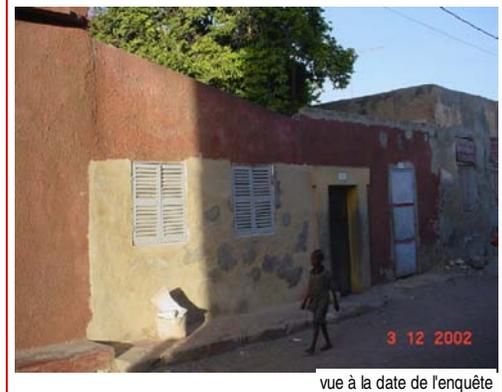
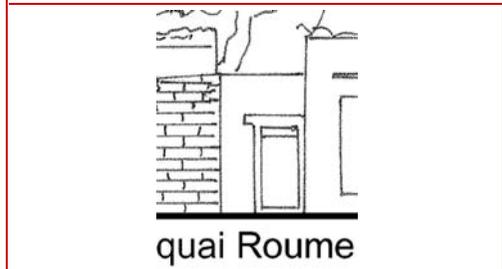
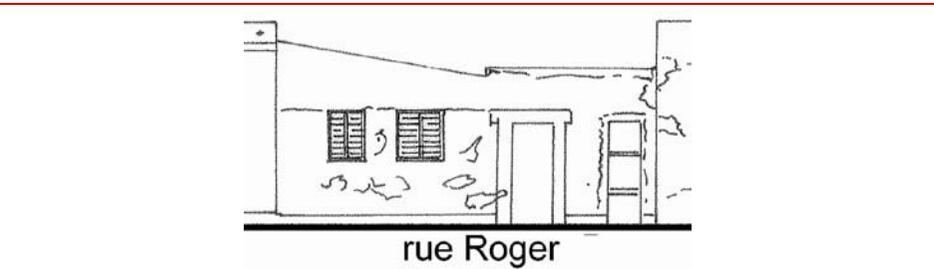
Code UA > **Na1309**

La maison possède deux entrées, l'une rue Roger, l'autre sur le quai roume

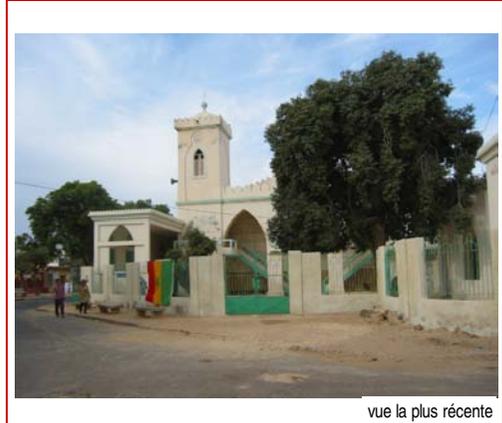
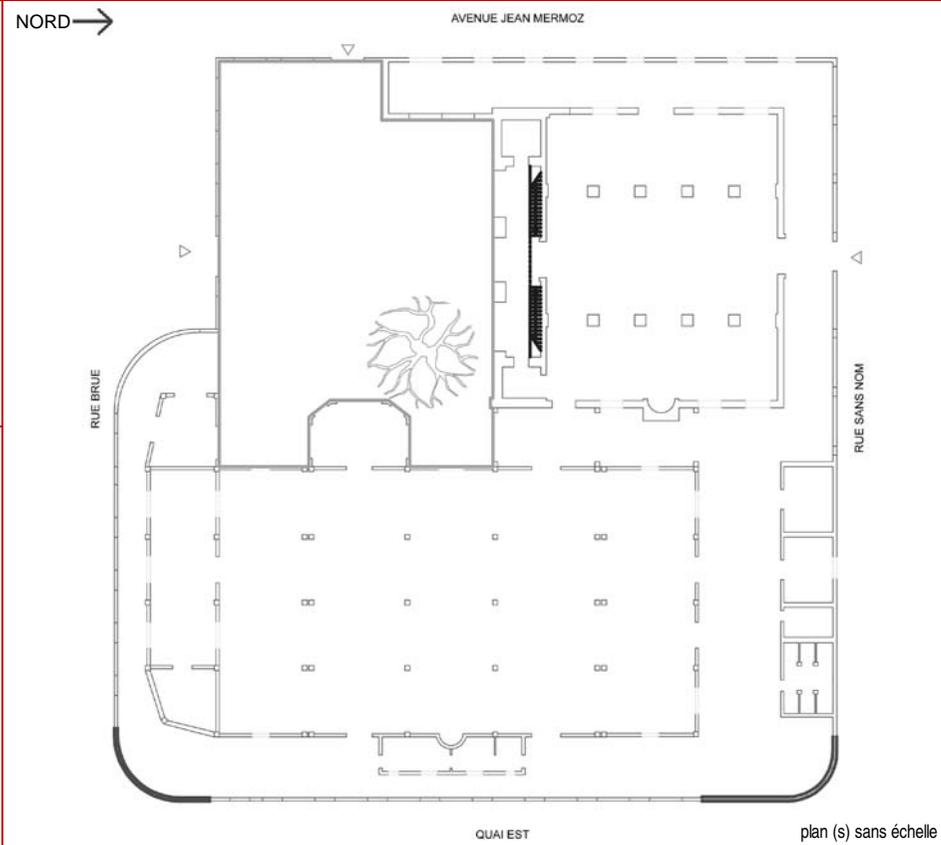
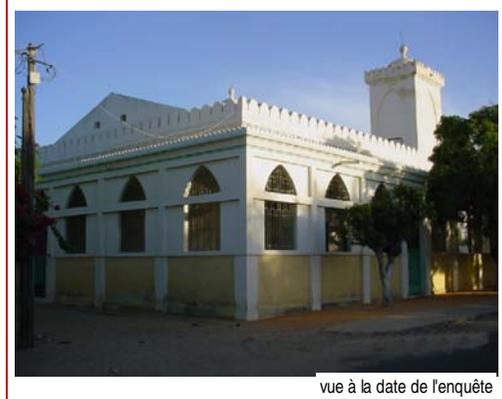
Code UA > Na1401

Le bâtiment a été réalisé par le service des pont-et-chaussées qui a installé une cloche dans le minaret gauche. La mosquée a été agrandie depuis sa construction.

L'emplacement de la Grande Mosquée est délimité en 1825 par Oumar Tall. La construction commence en 1826 pour finir en 1847. La Mosquée est édifée au Nord, dans le quartier musulman dans une zone non bâtie, près de la poudrière

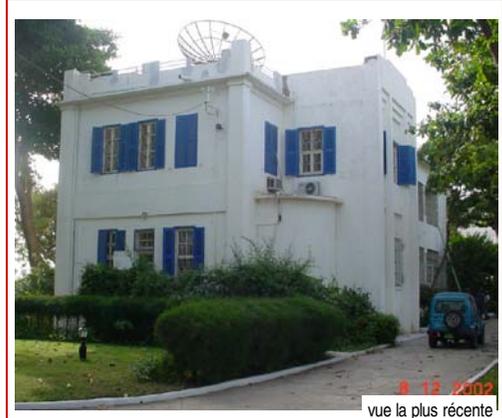
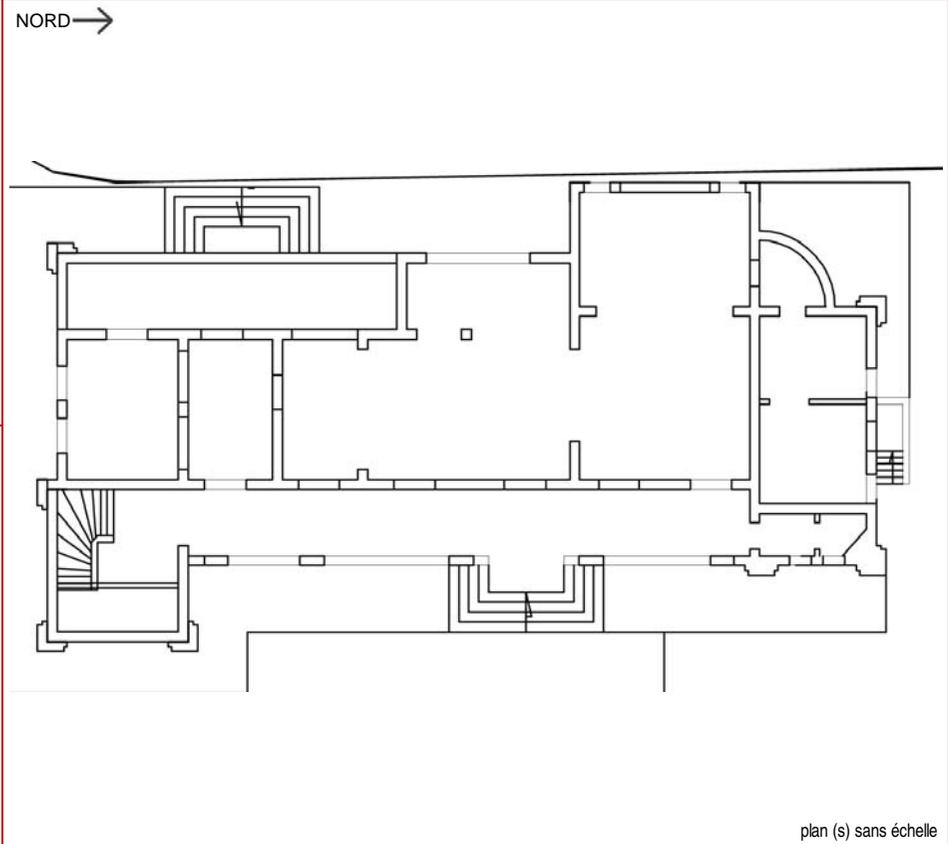
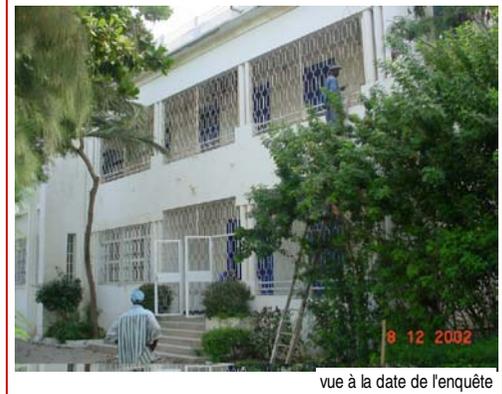
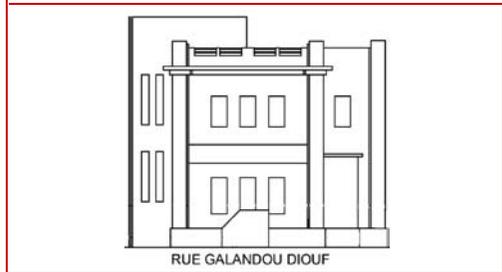
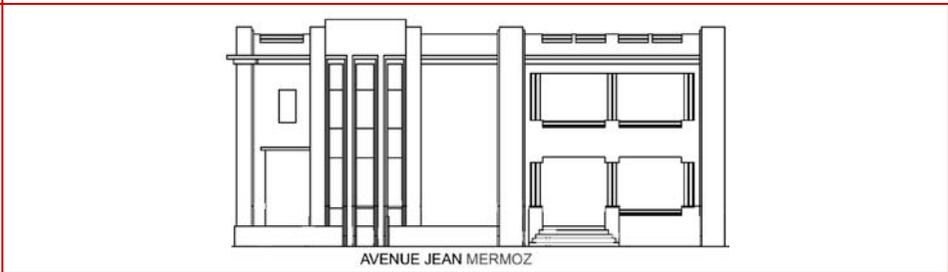
Na1501

en 1860, le site est occupé par le hangar du puits artésien

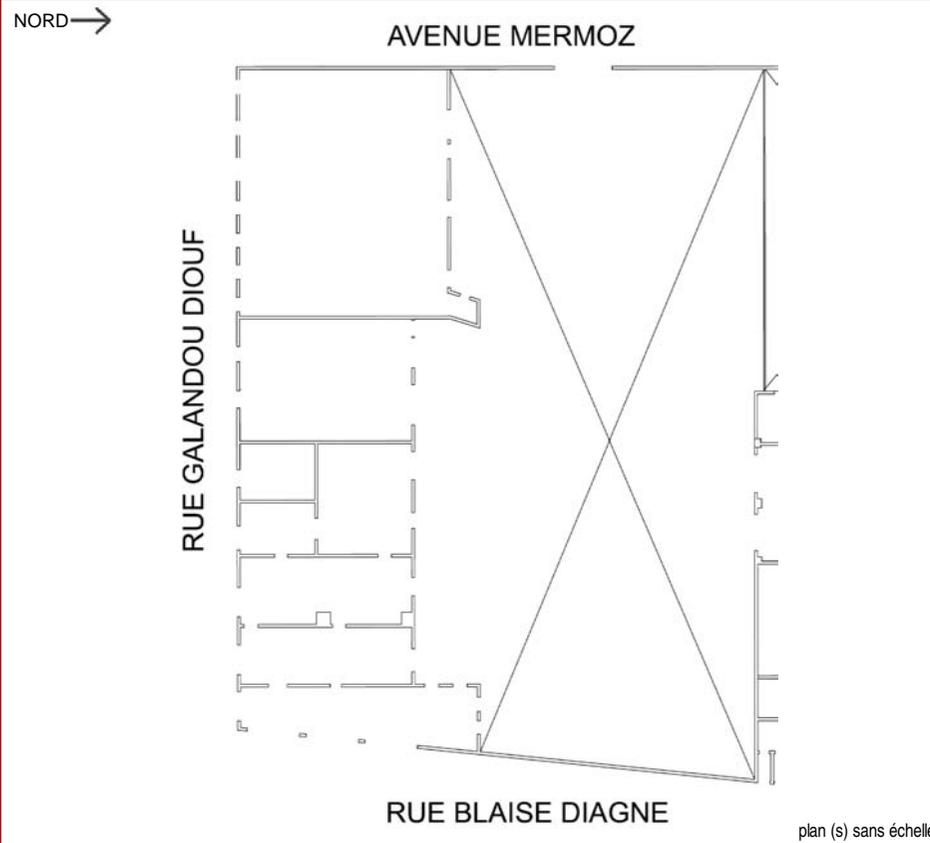
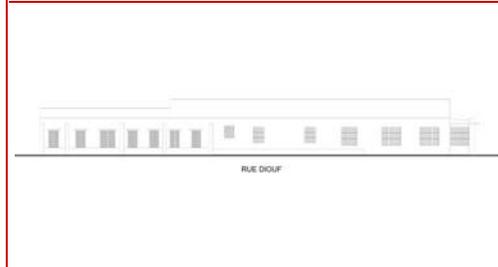
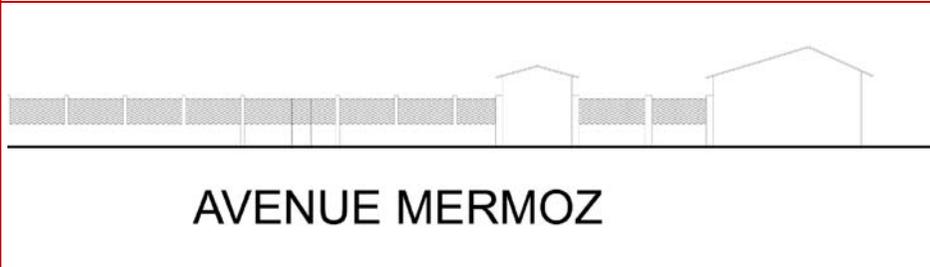
Na1601

Bureaux du consulat français. Un édifice plus récent a été rajouté sur la ruelle

Ancien site du dépôt à charbon, l'emprise des édifices apparaît déjà sur un plan de 1872. Les édifices figurent sur le plan de 1954. Le consulat a ouvert le 10 août 1960.

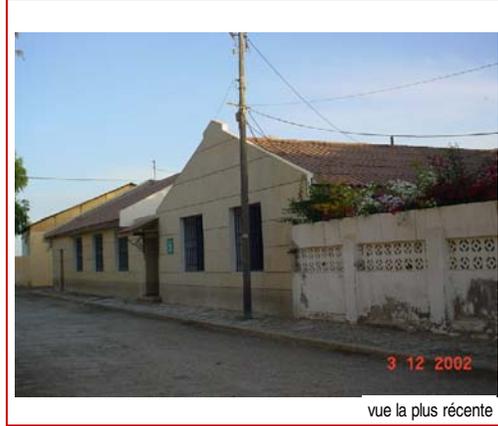
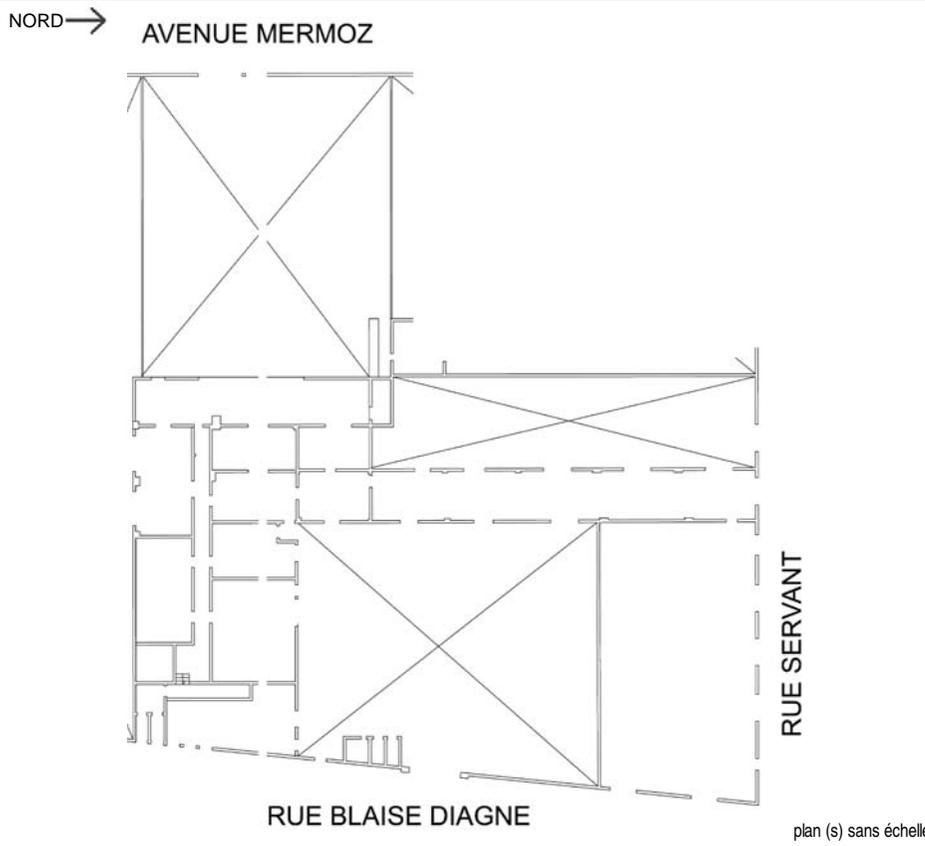
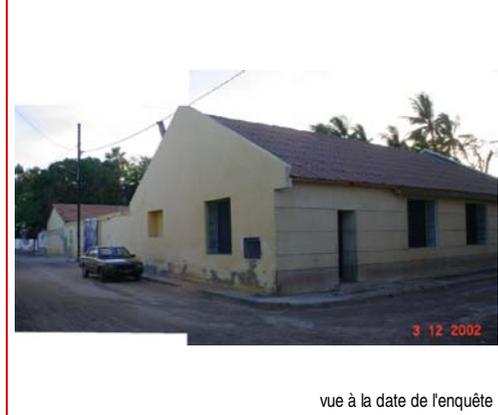
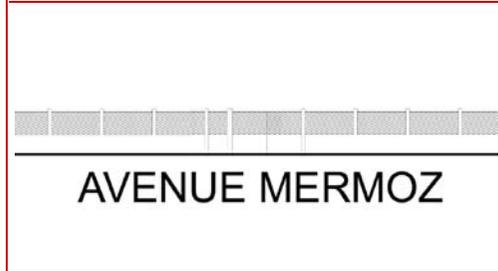
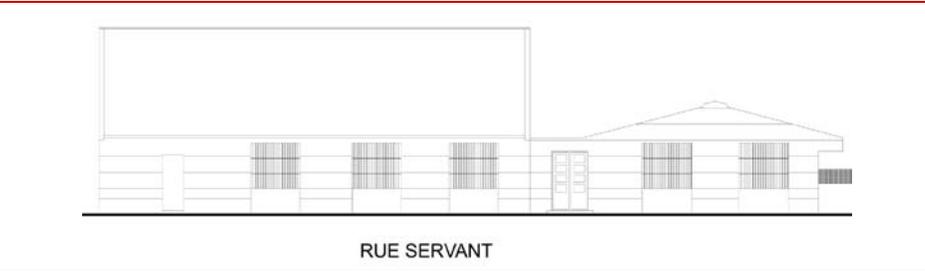
Code UA > **Na1602**

Centre culturel français

Ancien site du dépôt à charbon, l'emprise des édifices apparaît déjà sur un plan de 1872.

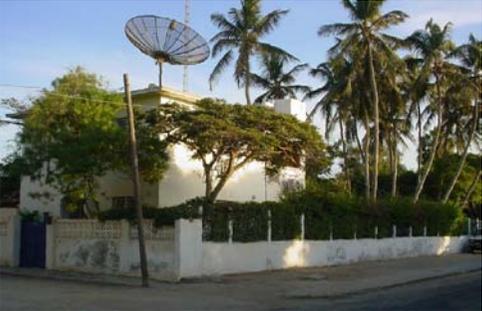
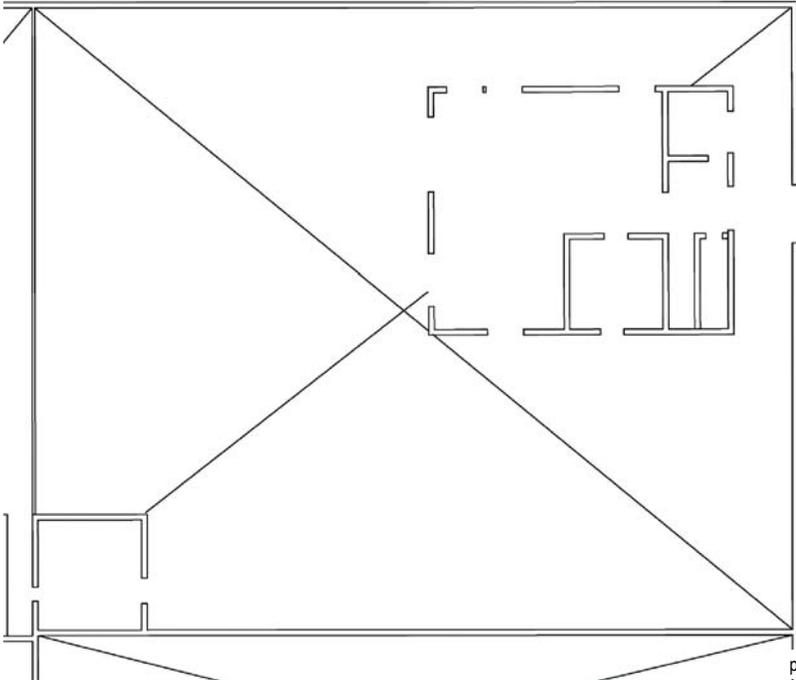
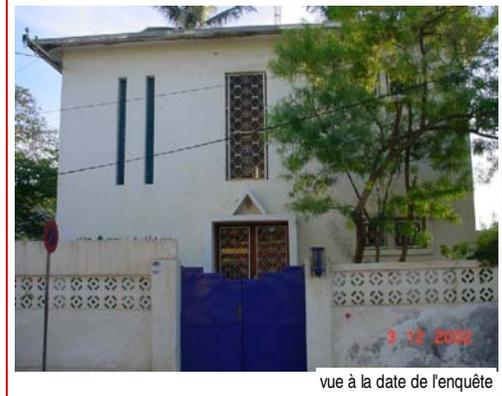
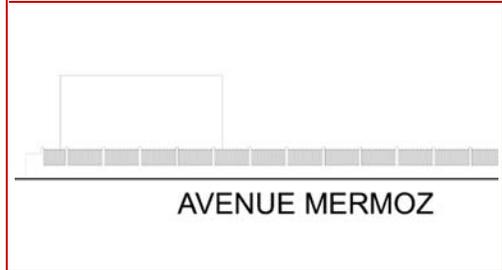
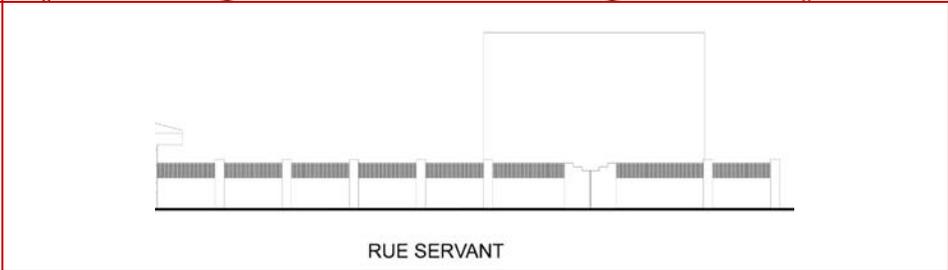
Code UA > **Na1603**

Maison du directeur du CCF propriété de l'état français

L'emplacement de la maison est déjà occupé ur le plan de 1954, mais il semble que c'était une construction différente de l'actuelle, l'emprise de la construction était plus petite.

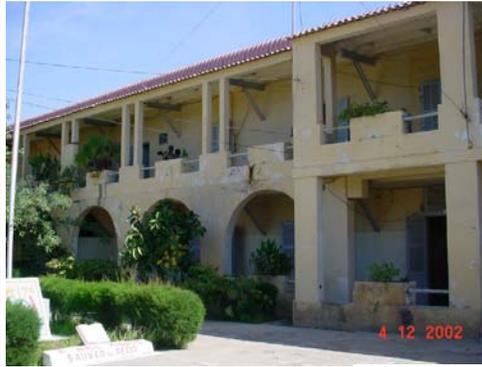
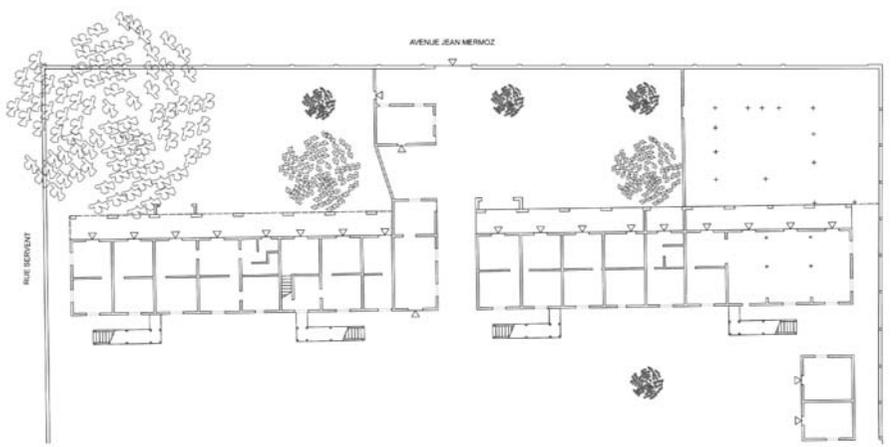
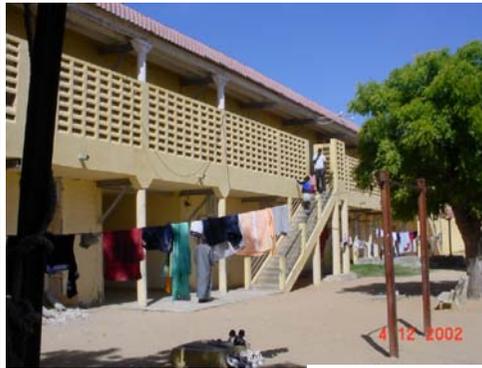
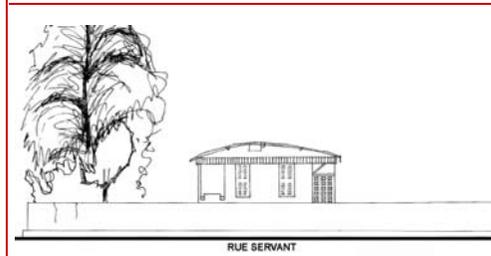
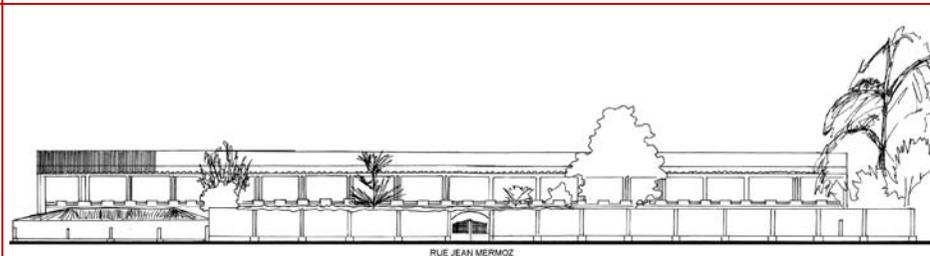
Na1701

Ce bâtiment est typique de l'architecture coloniale avec sa véranda.

Le quartier de la cavalerie de Chevigné a été construit en 1870 et a accueilli les spahis jusqu'en 1928. Le bâtiment sert actuellement de caserne aux sapeur pompiers). La comparaison de cet édifice avec la caserne d'artillerie permet de voir la transition entre deux architectures militaires. En effet, le quartier Chevigné appartient à la logique des camps situés en dehors des zones habitées, ce qui permet d'installer des bâtiments au milieu de vastes espaces libres. Ce modèle apparaît vers 1860-70, lorsqu'on se rend compte que la

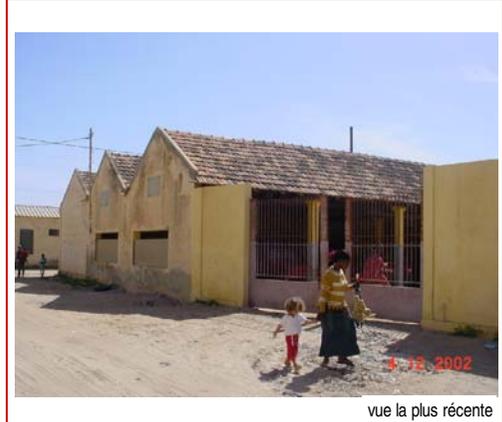
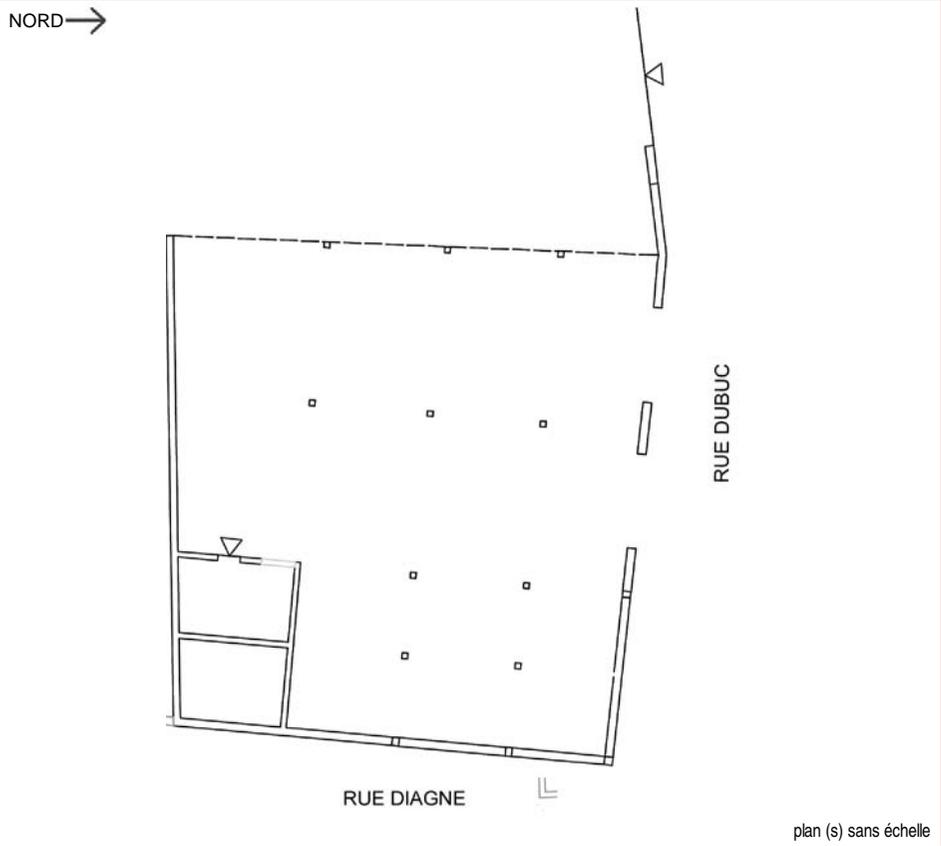
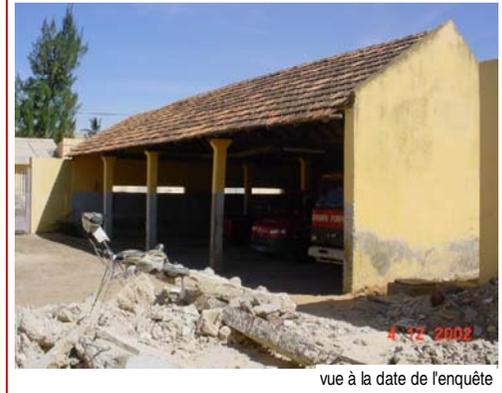
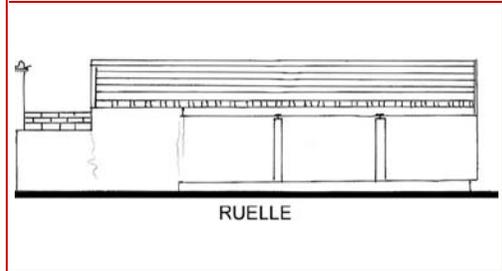
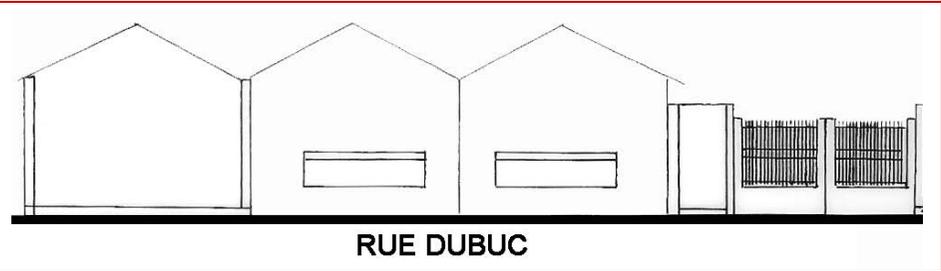
Code UA > Na1702

Garage avec une structure poteau-poutre

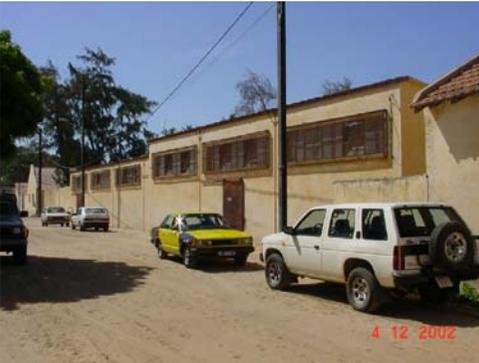
Code UA > Na1703

<p>RUELLE</p>	<p>Deux édifices ont également des toits terrasses en béton armé (photo aérienne)</p> <p>Un édifice de l'UA apparaît sur le plan de 1954, il a conservé son toit en tuile. Les autres ont été construits entre 1954 et 1976</p>
--	--	---

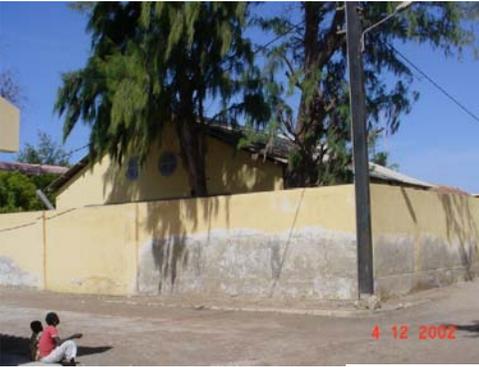
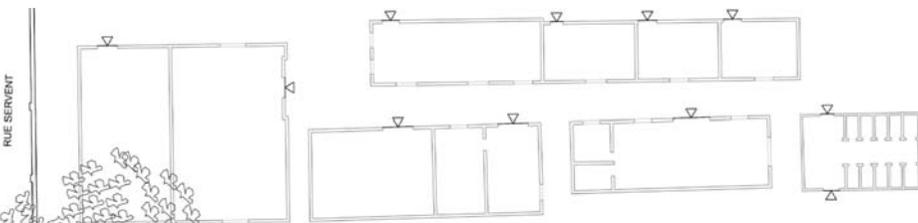
Code UA > **Na1704**

<p>RUE SERVANT</p>	<p>Le hangar apparaît sur le plan de 1954</p>
---	---	---

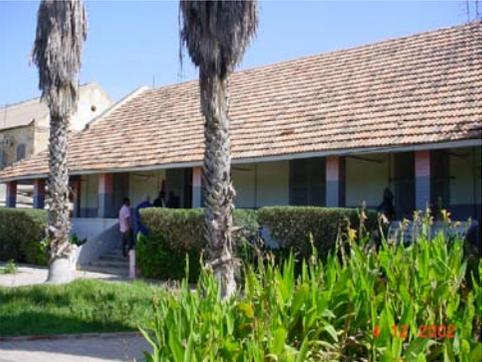
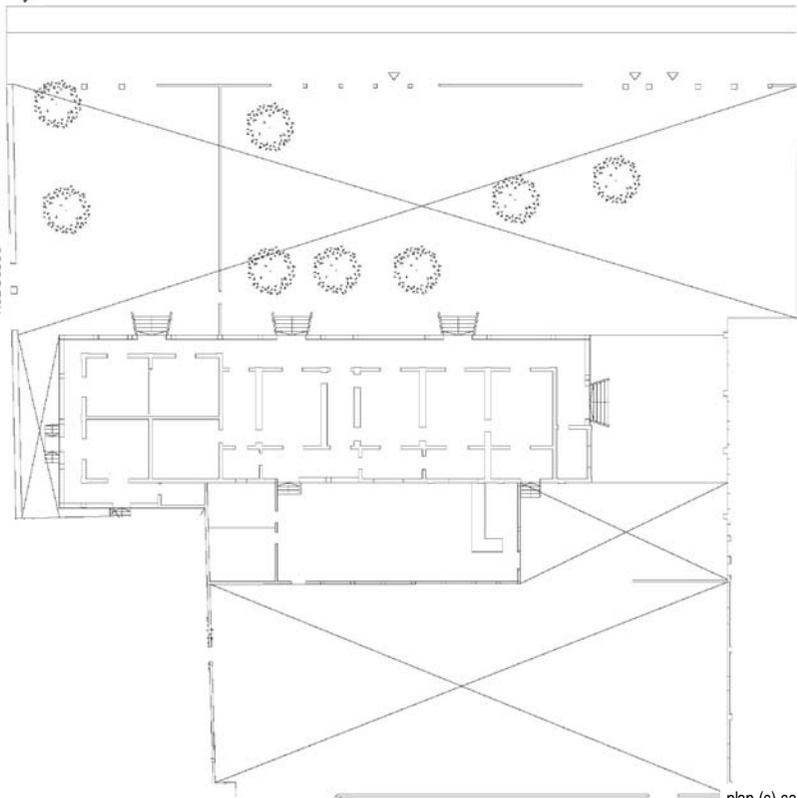
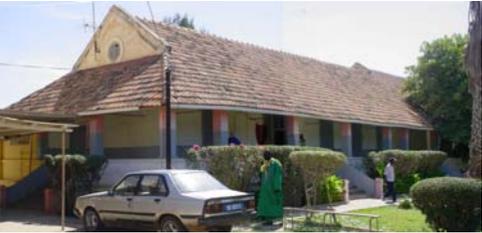
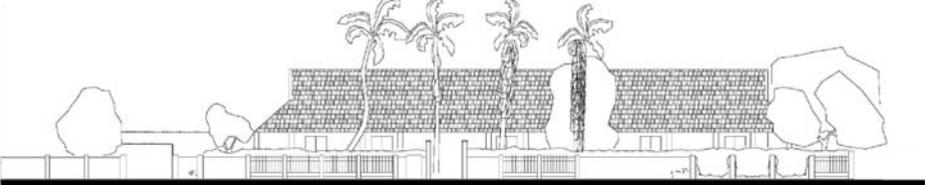
Code UA > Na1801

Marches d'accès pour la galerie

Construction entre 1881 et 1954. Ancien terrain militaire sur lequel était implanté le magasin.

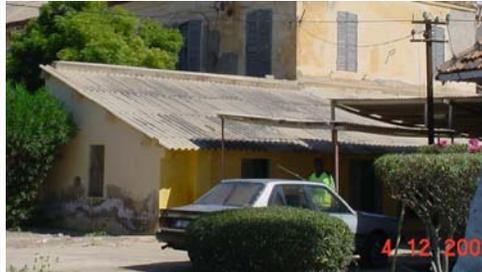
<p>4 12 2002</p> <p>vue à la date de l'enquête</p>

La partie Est de l'édifice est en ruine.

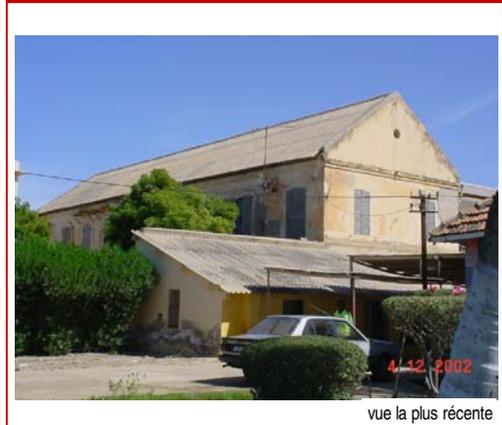
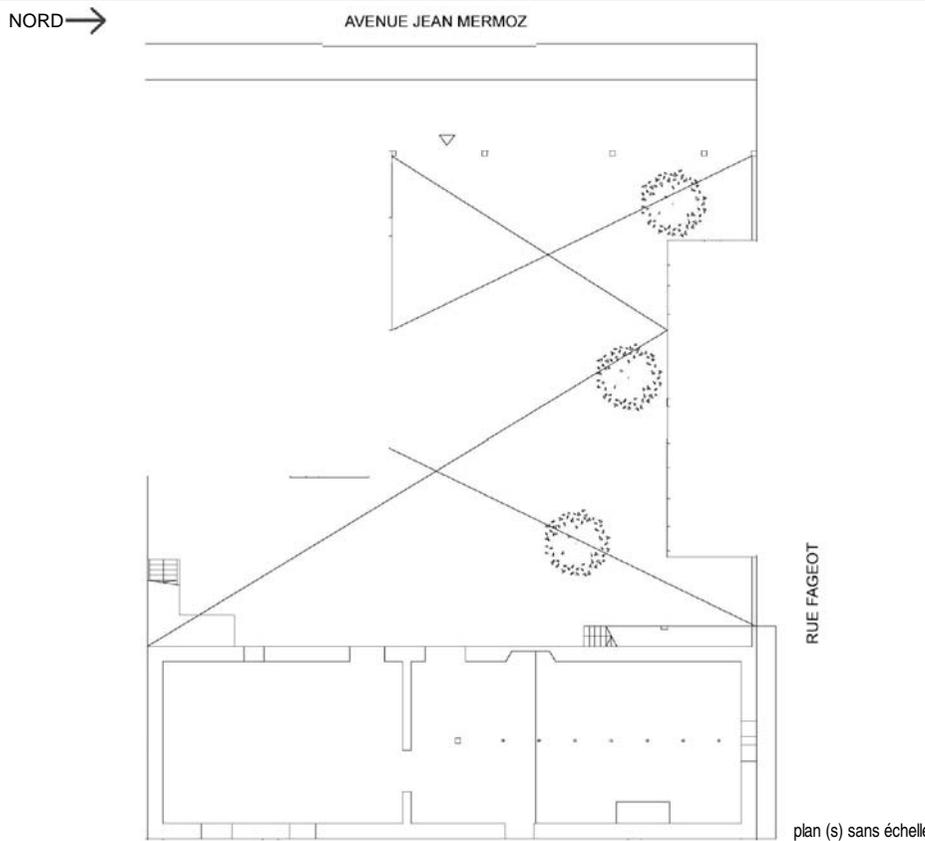
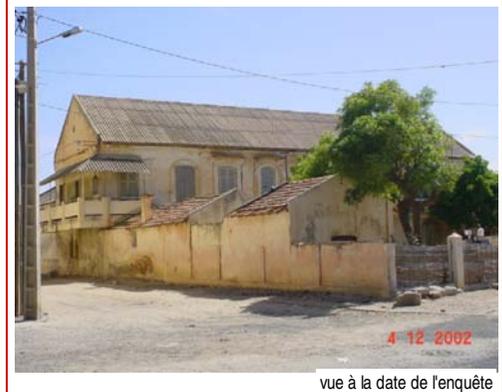
Na1807

Forte présence d'humidité dans les murs.

Apparaît sur le plan de 1881. Bâtiment loué par les militaires pour les disciplinaires vers 1881. En 1885, le bâtiment tient le rôle de magasin militaire du haut fleuve. En 1902 il fait office de magasin général et bureau des approvisionnements.

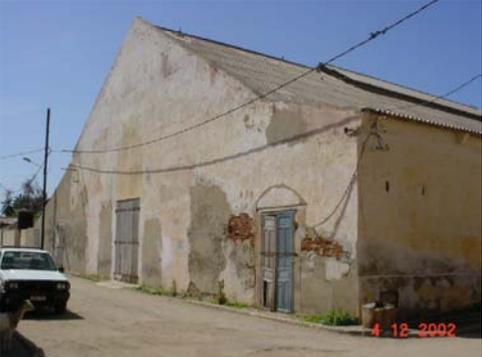
vue à la date de l'enquête

Forte présence d'humidité dans les murs.

Les deux ailes parallèles en brique existaient en partie sur le plan de 1881, elles faisaient partie de la caserne des disciplinaires. L'espace de la cour a été couvert par une toiture en fibrociment pour devenir un espace d'entrepôt

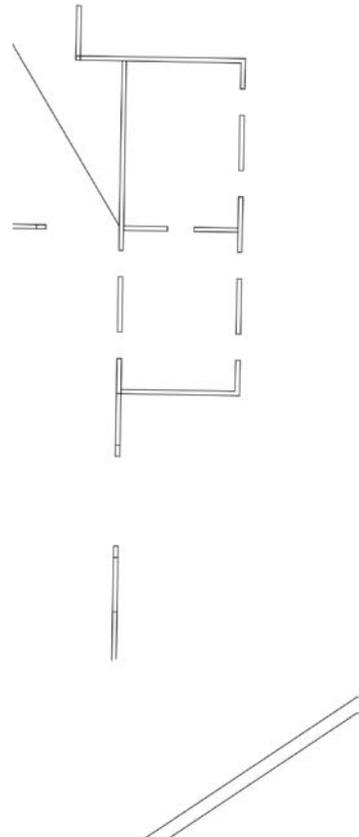
Code UA > Na1914

<p>plan (s) sans échelle</p>	<p>dénomination Magasin des Travaux Publics</p> <p>enquête 15/12/2003</p> <p>catégorie origine Edifice du Genie Civil</p> <p>catégorie actuelle Edifice du Genie Civil</p> <p>datation entre 1908 et 1954</p> <p>évolution En Ruine</p> <p>protection MH</p> <p>état Mauvais état</p> <hr/> <p>intetêt architectural Aucun</p> <p>interêt urbain Ensemble hétérogène</p> <p>typologie d'origine sans objet sans objet</p> <hr/> <p>nb étages R ou inférieur à 4 m</p> <p>nb de constructions en dur: 2 baraque: 0 précaire: 0</p> <hr/> <p>élévation sans objet</p> <hr/> <p>toit sans objet</p> <p>couverture sans objet</p> <hr/> <p>murs Agglo de ciment et (ou) BA</p> <p>parement Enduit au ciment</p> <hr/> <p>balcon sans objet sans objet sans objet</p> <hr/> <p>escalier sans objet sans objet</p> <p>éléments</p>
--	--	--

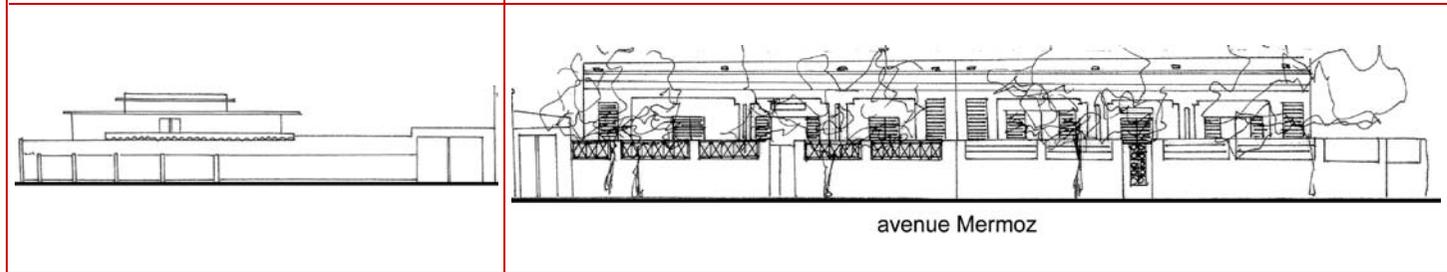
Sur le terrain, il y a également une baraque qui fait office de commerce

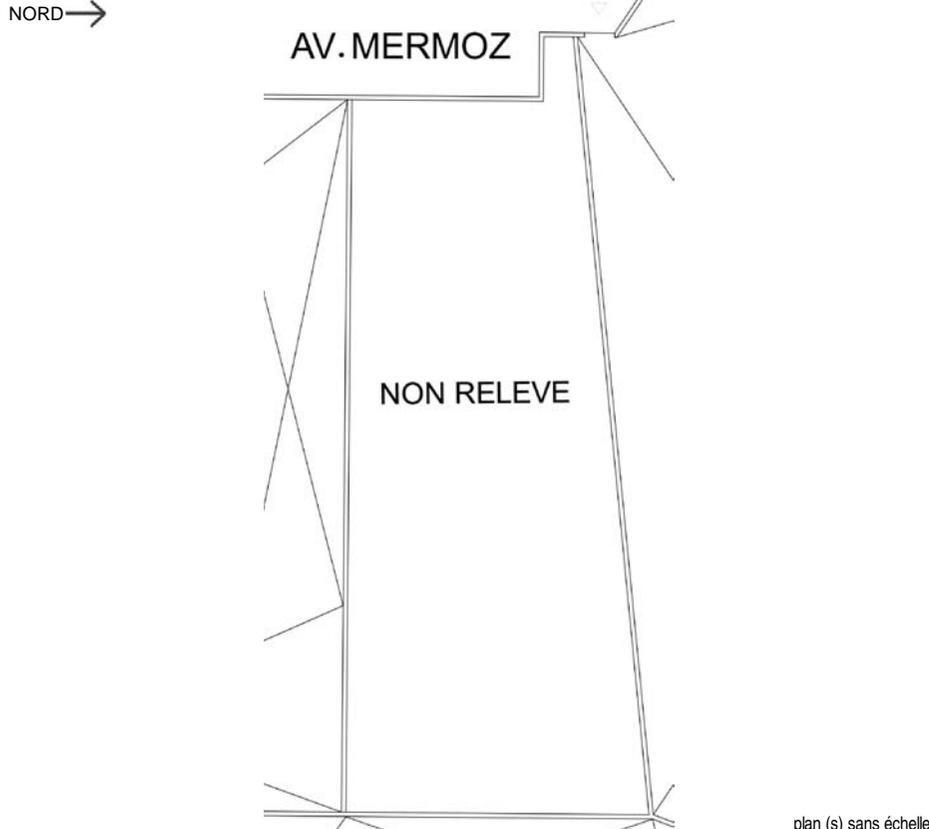
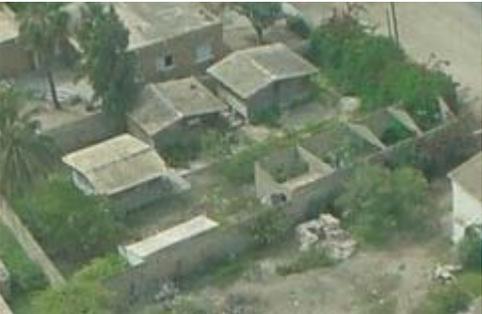
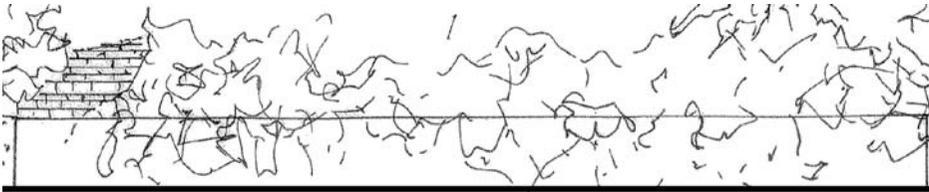
unité architecturale en ruine aucun renseignement (manque de documents)

Les constructions n'existaient pas en 1976

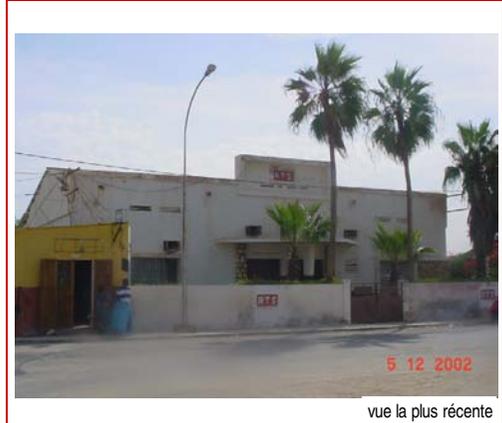
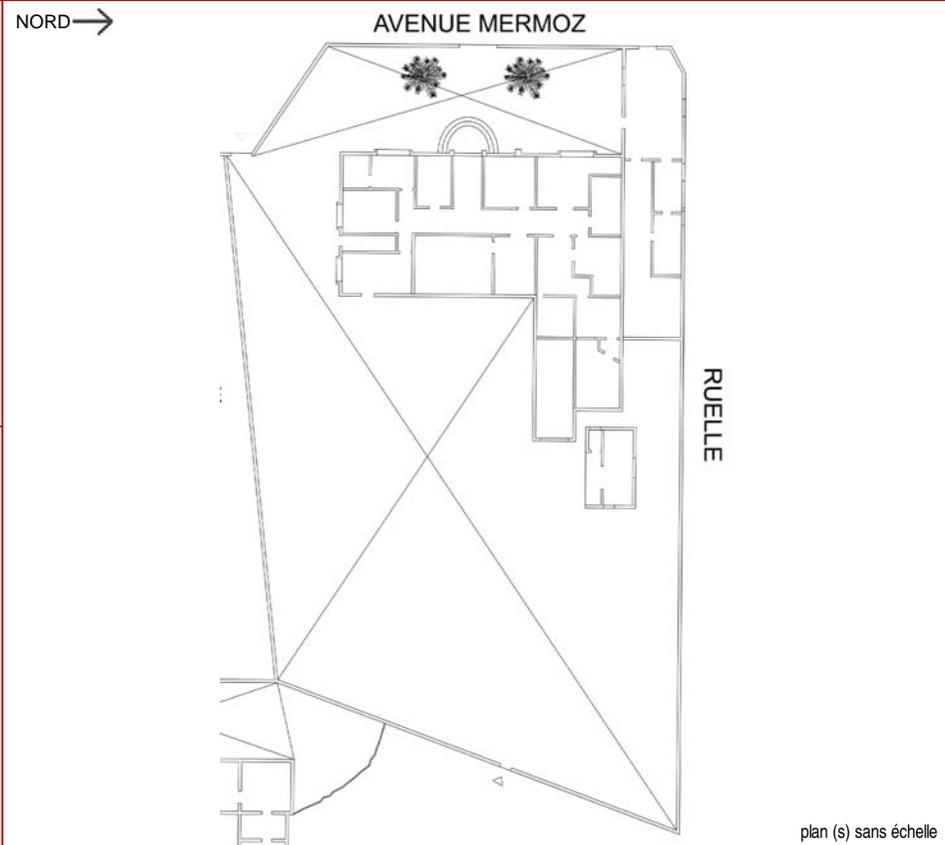
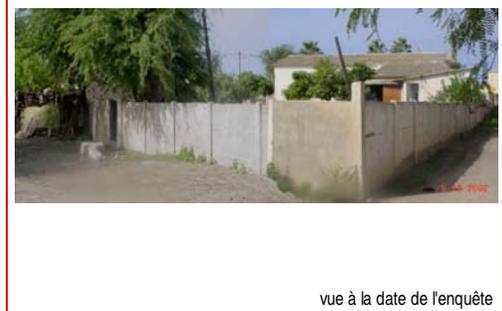
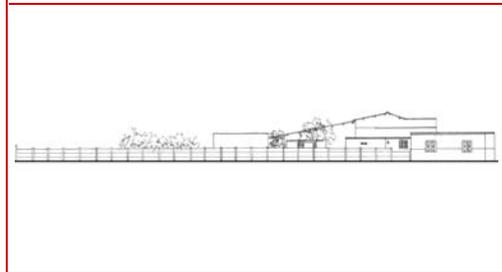
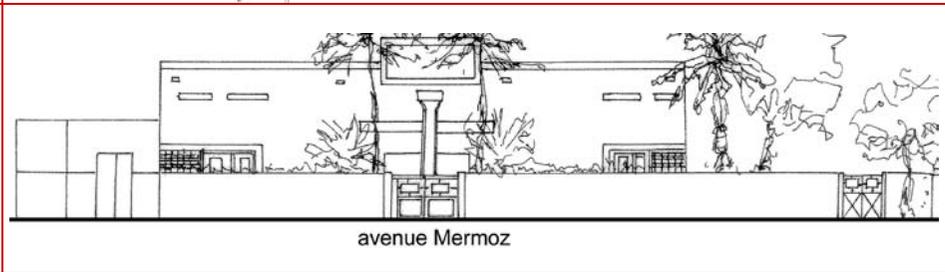
Code UA > Na2004

La façade moderne a été réalisée sûrement avant l'indépendance, la modification apparaît nettement sur le plan de 1976

Figure sur le plan de 1954 en tant que hangar. Un document explique que les lieux ont accueillis 'radio mauritanie' avant le transfert de la capitale à Nouakchott en 1960.
