INVENTAIRE ARCHITECTURAL ET URBAIN

RÉPERTOIRE UA / FICHES SOMMAIRES

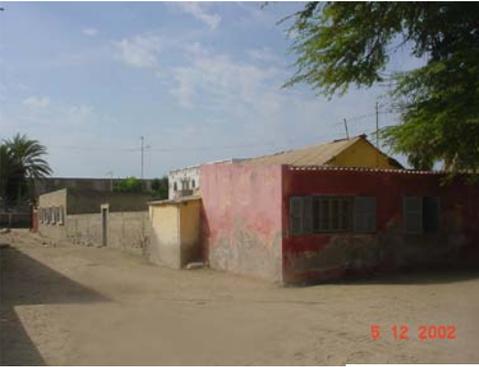
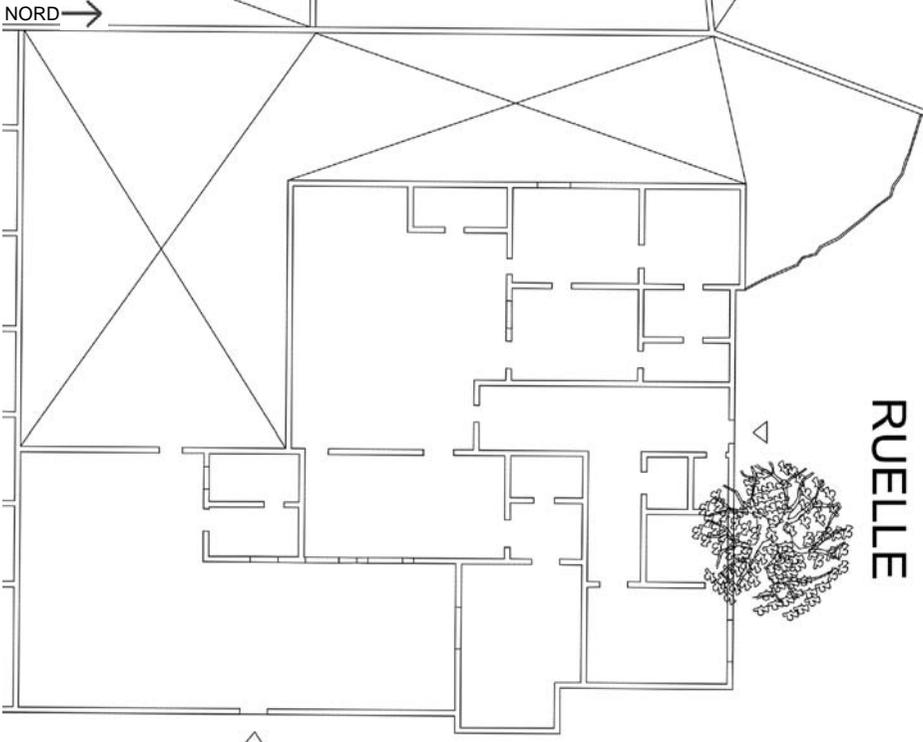
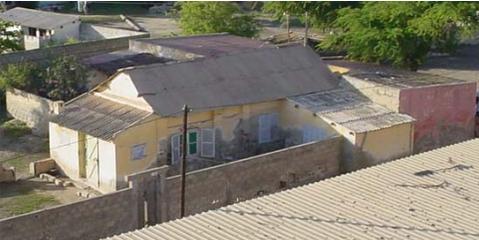
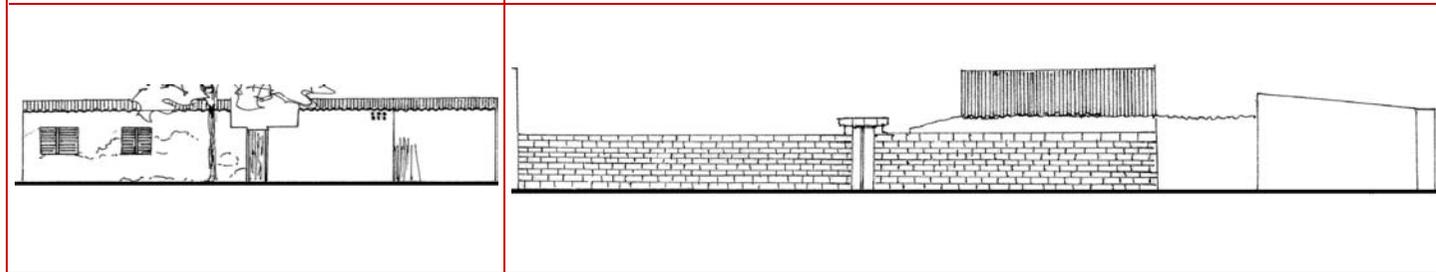
Code UA > Na2005

La structure du bâtiment d'origine semble faite de poteau de maçonnerie supportant la toiture (photo aérienne).

L'édifice du centre figure sur le plan de 1954, ainsi que le petit bâtiment à l'ouest. Il s'agit sûrement d'un ancien baraquement militaire.

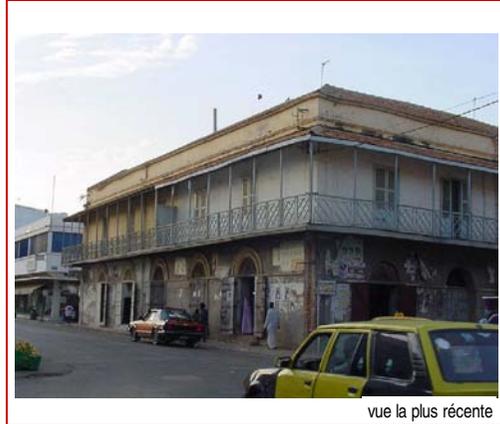
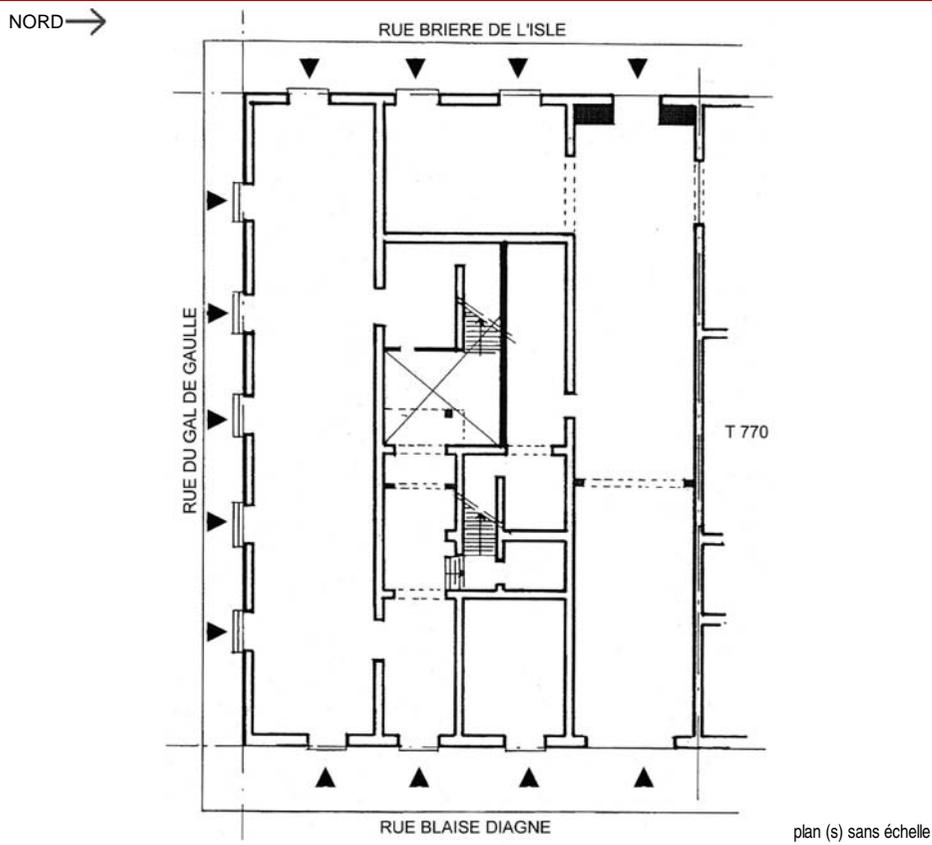
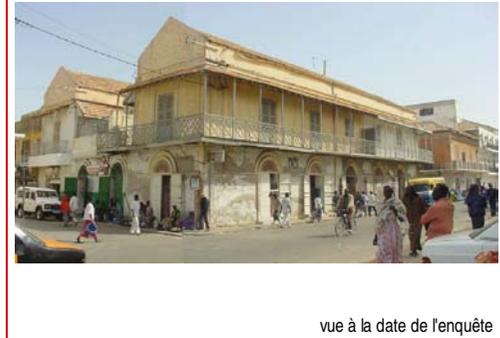
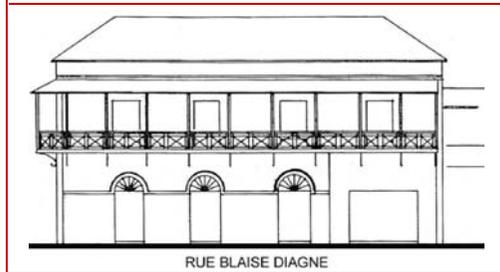
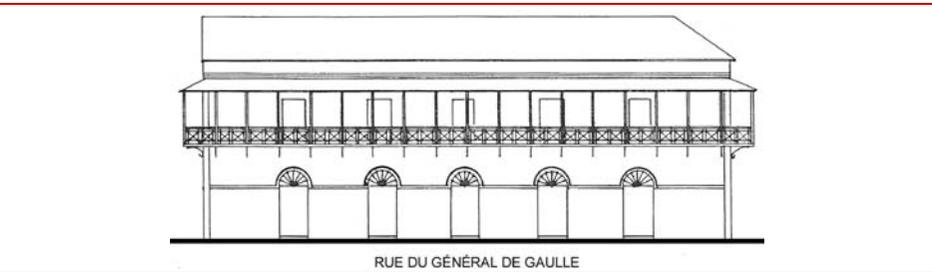
Code UA > Nb0101

On peut remarquer une différence de décorations des portes entre celles des rues de Gaulle et celles de la rue Diagne

En 1942, l'immeuble appartenait à la famille Diop. Il était appelé "immeuble Demba Talibé". A l'origine le balcon était interrompu à l'angle.

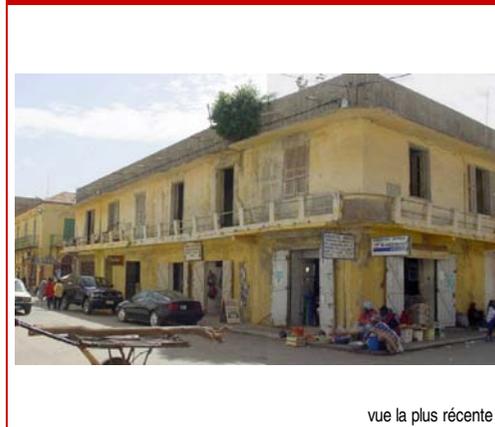
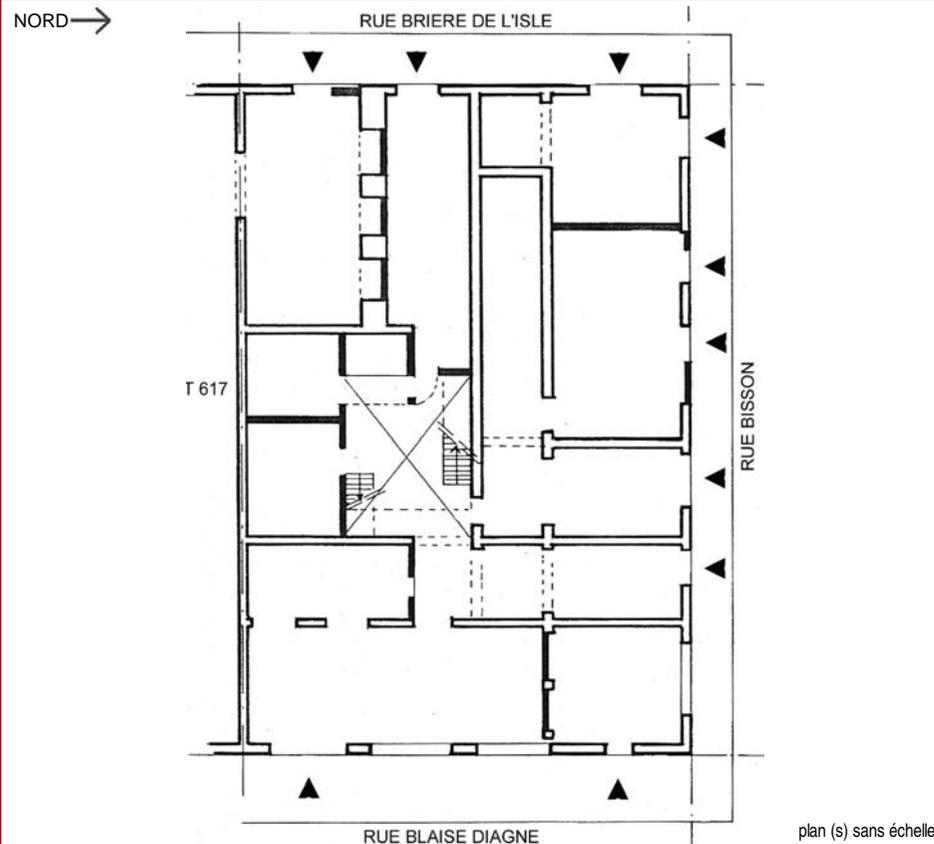
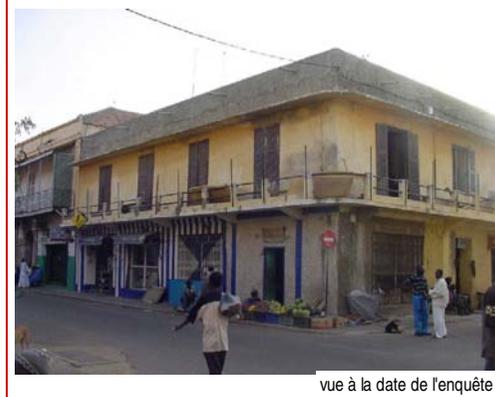
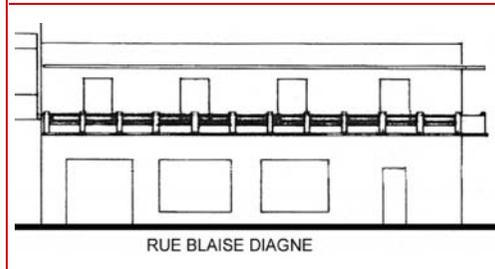
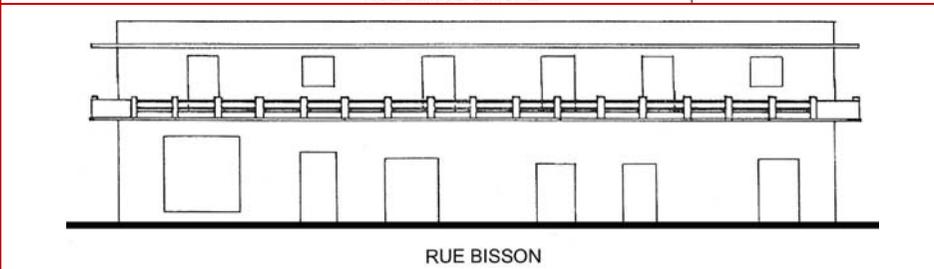
Nb0102

Forté présence d'humidité ascendante et salpêtre sur les murs. Balcon en très mauvais état.

Certains murs très épais sont peut-être des vestiges de constructions de 1829. Actuellement, il ne s'agit pas de celle de 1829, mais elle date peut-être de la première moitié du XIX e siècle, car elle était couverte à l'origine en argamasse et est beaucoup plus basse que les maisons voisines. Sur la photo de l'IFAN on voit nettement la forme en L de l'étage de la maison. Dans les années 40, l'immeuble appartenait à la Société Commerciale de l'Ouest Africain (SCOA). D'après les cartes anciennes, la maison possédait un

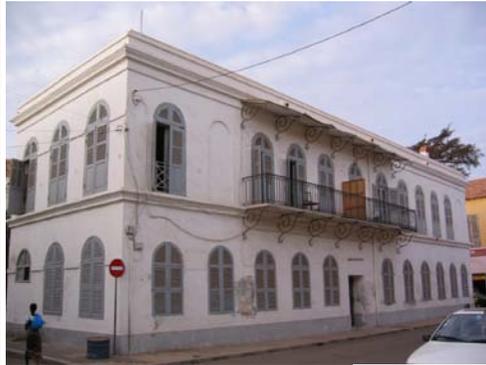
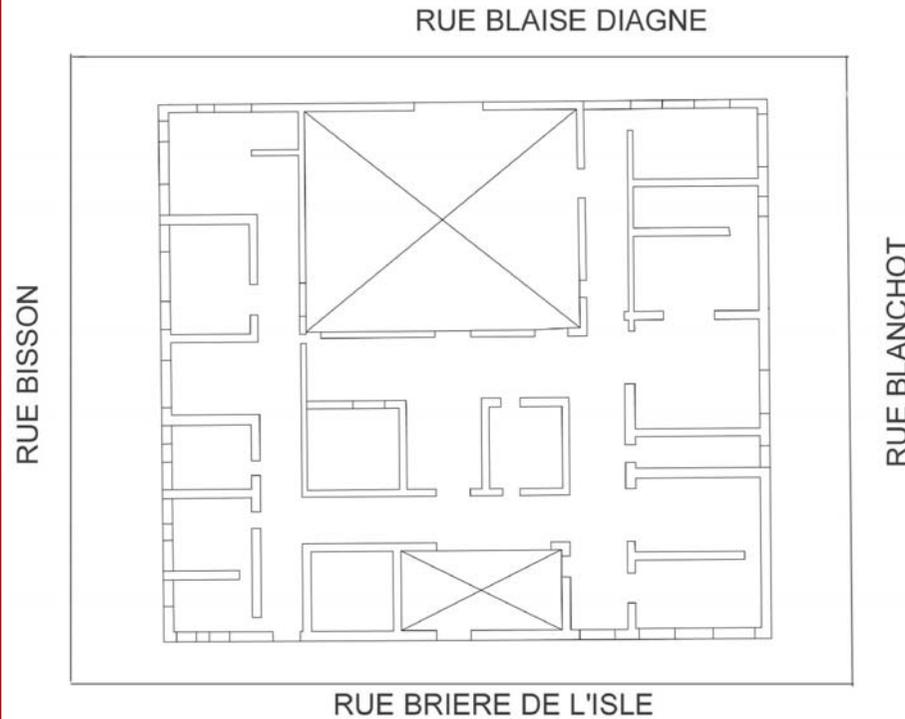
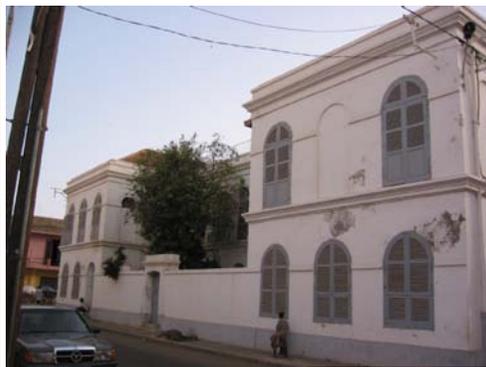
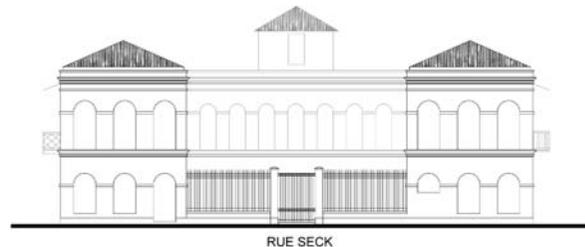
Nb0201

Certaines ouvertures ont été masquées

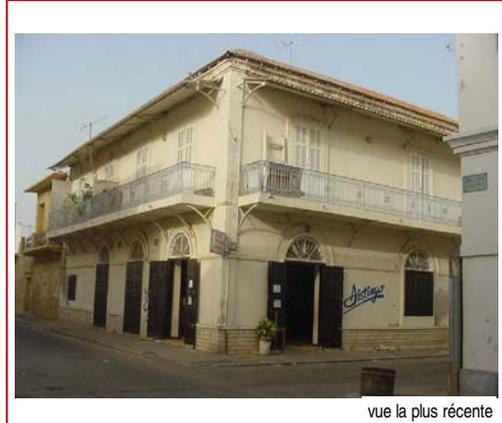
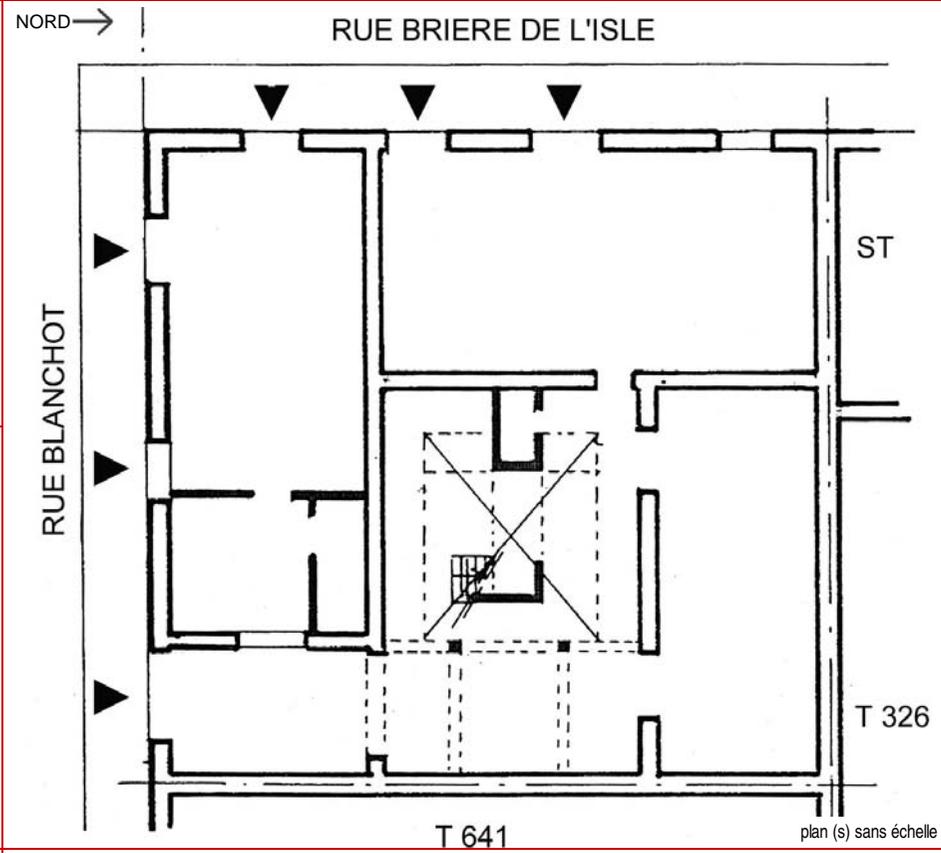
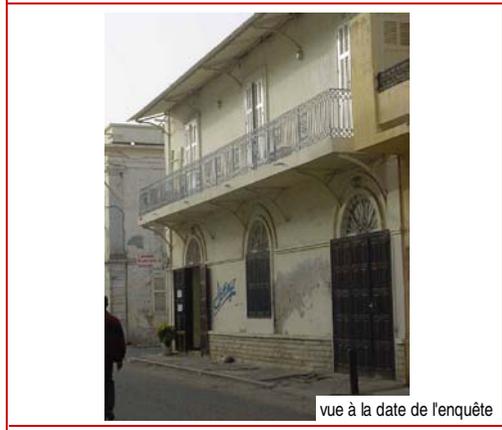
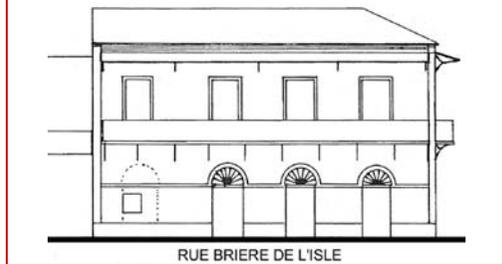
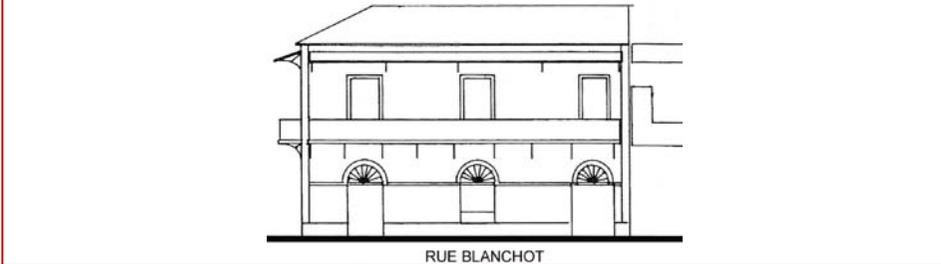
Code UA > Nb0301

dénomination	Maison avec Commerce	
enquête	15/02/2002	
catégorie origine	Edifice Domestique	
catégorie actuelle	Edifice Domestique	
datation	entre 1856 et 1908	
évolution	Existant	
protection MH		
état	Bon état	
intetêt architectural	Grand	
interêt urbain	Ensemble homogène	
typologie d'origine	Maison à Etage	en L
nb étages	R+1 ou env 7 m	
nb de constructions	en dur: 2	baraque: 0 précaire: 0
élévation	remaniée	baies encadrées
	chaîne d'angle	corniche
toit	Pente	
couverture	Tuile	
murs	Brique	
parement	Enduit au ciment	
balcon	Balcon style colonial XIXe siècle	d'Origine Interrompu à l'an
escalier	Extérieur	Maçonnerie
éléments	Cour	Porche

D'après la vue ancienne, on observe que le plancher du balcon a été changé mais les ferronneries semblent d'origine. Sur la photo aérienne de l'IFAN on distingue bien le L d'origine.

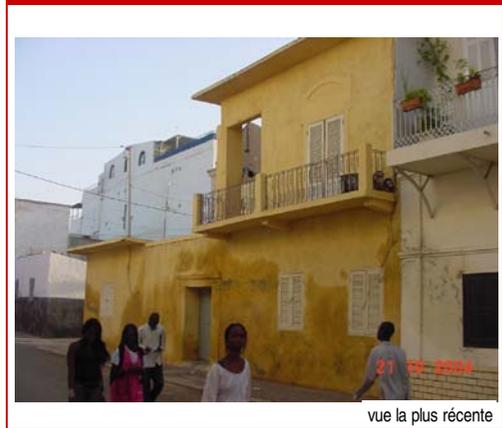
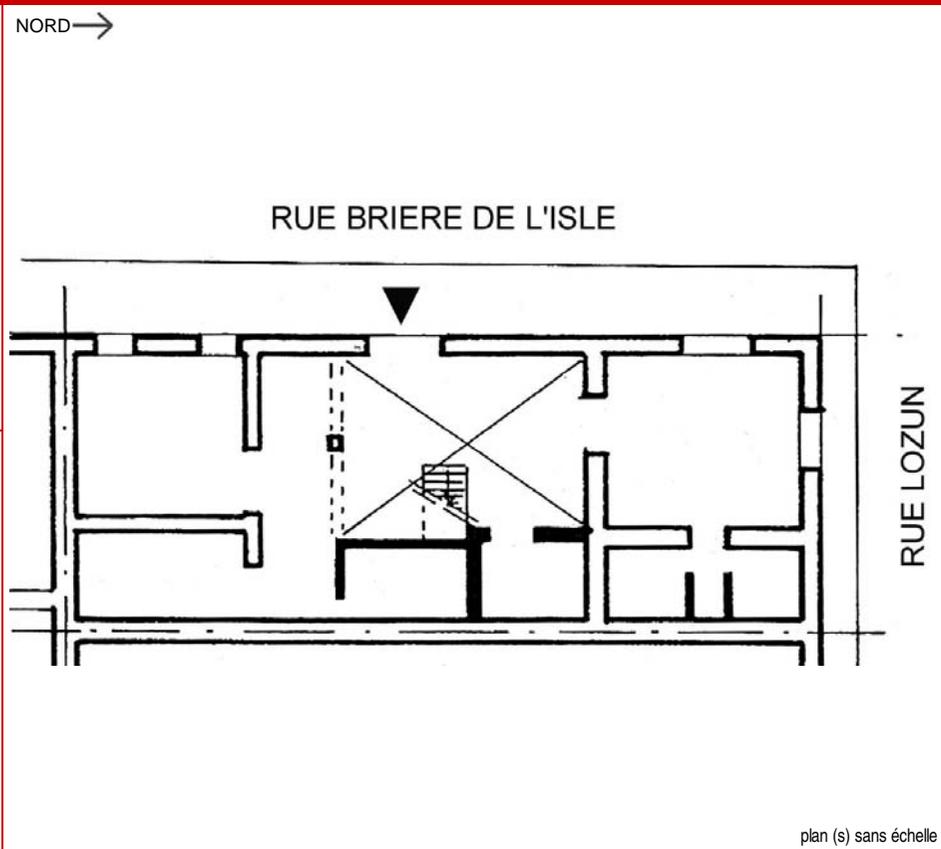
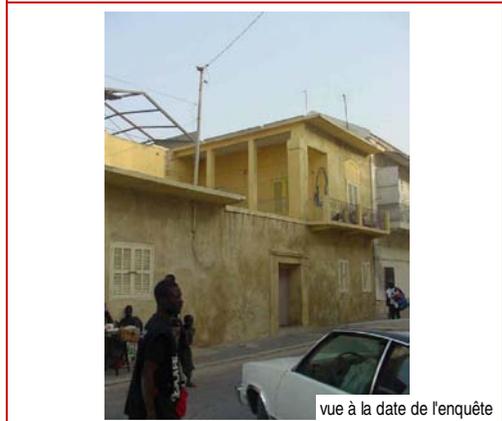
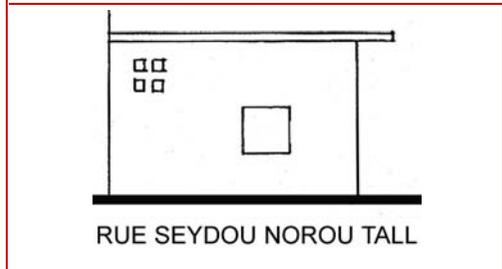
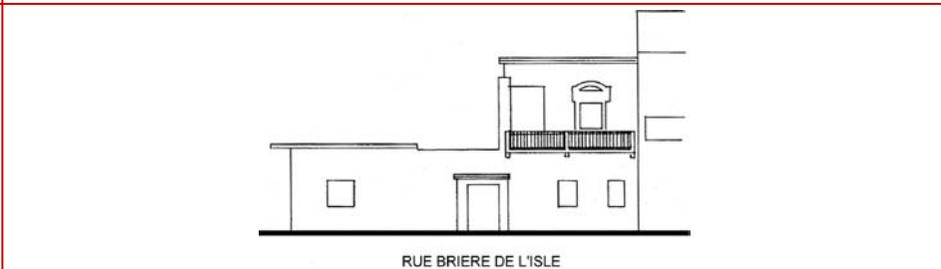
Nb0302

dénomination	Maison	
enquête	15/02/2002	
catégorie origine	Edifice Domestique	
catégorie actuelle	Edifice Domestique	
datation	avant 1829	
évolution	Existant	
protection MH		
état	Moyen	
intetêt architectural	Moyen	
interêt urbain	Ensemble homogène	
typologie d'origine	Maison à Etage	en I
nb étages	R+1 ou env 7 m	
nb de constructions	en dur: 3	baraque: 0 précaire: 0
élévation	remaniée	baies encadrées
toit	Terrasse	
couverture	Dalle béton	
murs	Brique et agglo de ciment	
parement	Enduit au ciment	
balcon	Balcon autre style	
	Ajouté	Isolé
escalier	Extérieur	Maçonnerie
éléments	Cour	Galerie

La maison figure sur le plan de 1829 . L'UA actuelle n'est qu'un vestige d'une habitation plus grande (une autre partie se trouve en Nb0303. On retrouve encore des traces de la galerie à piliers d'origine à l'étage. L'aile basse à l'angle semble être aussi d'origine C'est une ancienne propriété de la famille Devès vendue lors de la succession de 1902: à l'origine, il y avait 1 magasin et des cases au Rez-de-Chaussée, et 2 chambres à l'étage.

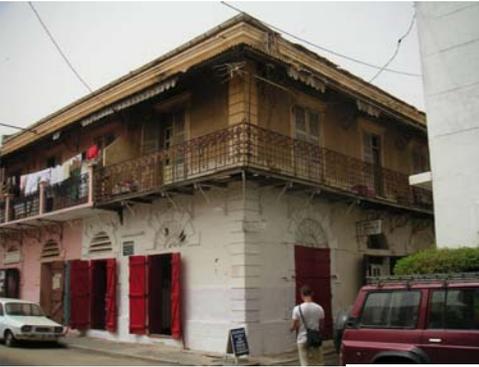
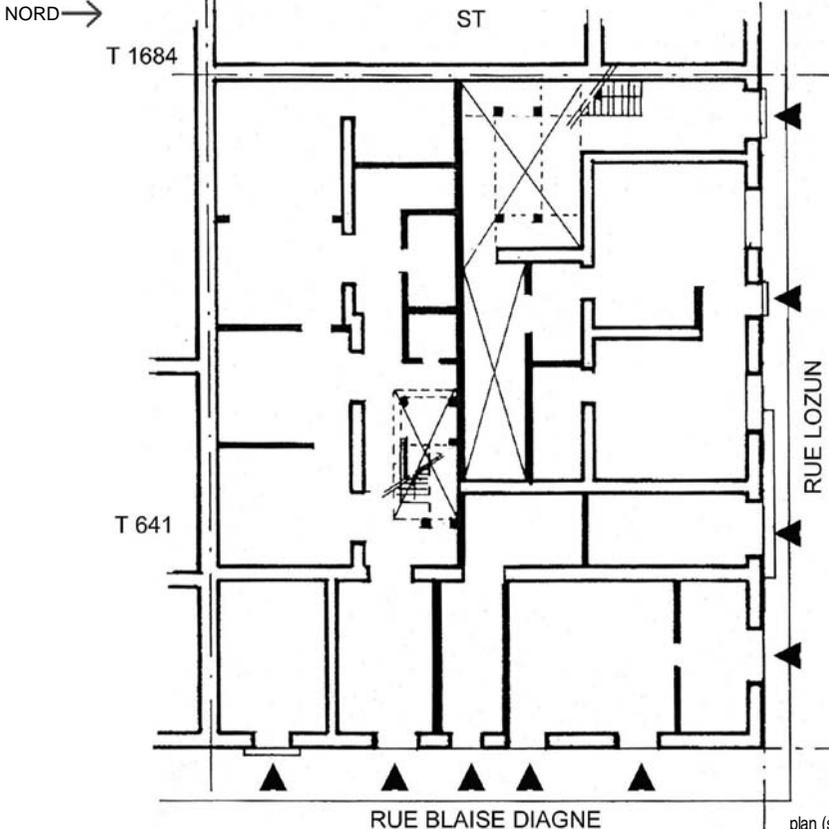
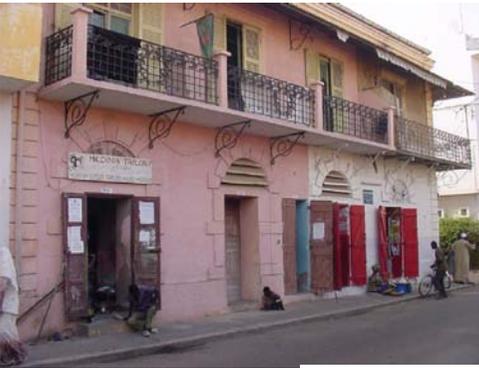
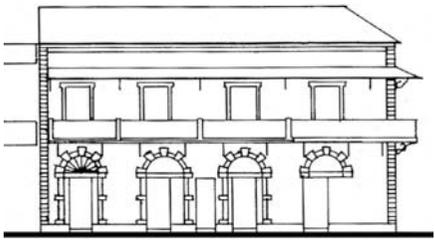
Code UA > Nb0303

dénomination	Maison avec Commerce	
enquête	15/02/2002	
catégorie origine	Edifice Domestique	
catégorie actuelle	Edifice Domestique	
datation	entre 1856 et 1908	
évolution	Existant	
protection MH	En péril	
état	En péril	
intetêt architectural	Grand	
interêt urbain	Ensemble homogène	
typologie d'origine	Maison à Etage	en U
nb étages	R+1 ou env 7 m	
nb de constructions	en dur: 2	baraque: 0 précaire: 0
élévation	remaniée	baies encadrées
	chaîne d'angle	corniche
toit	Pente	
couverture	Tuile	
murs	Brique et agglo de ciment	
parement	Enduit au ciment	
balcon	Balcon style colonial XIXe siècle	
	Remanié	Filant
escalier	Extérieur	Maçonnerie
éléments	Cour	Porche

Murs très épais en rez-de-chaussée. Maison relevée par l'ARCAS en 2003: on peut voir que la maison a été repeinte. Oct 2004: évaluation concordante EAL-DRU: construction en péril.

La maison apparaît sur les cartes du début de siècle. L'aile dans le fond de la cour pourrait être un vestige d'une maison de 1829, on aperçoit un décroché qui pourrait appuyer cette hypothèse. La maison a abrité l'ancienne inspection médicale des écoles. En comparant les deux cartes anciennes, on remarque des changements: Sur la plus ancienne il n'y avait pas de balcon, il n'y avait pas les entourages de portes actuels à bossages mais une frise continue.

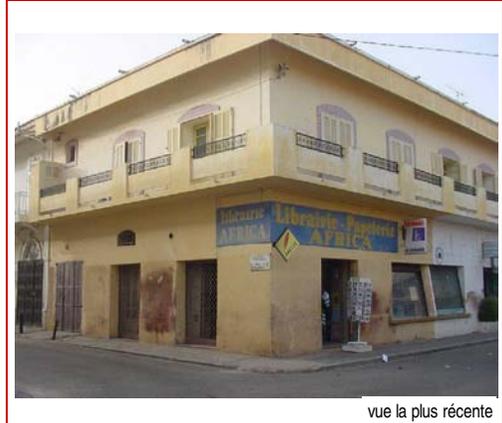
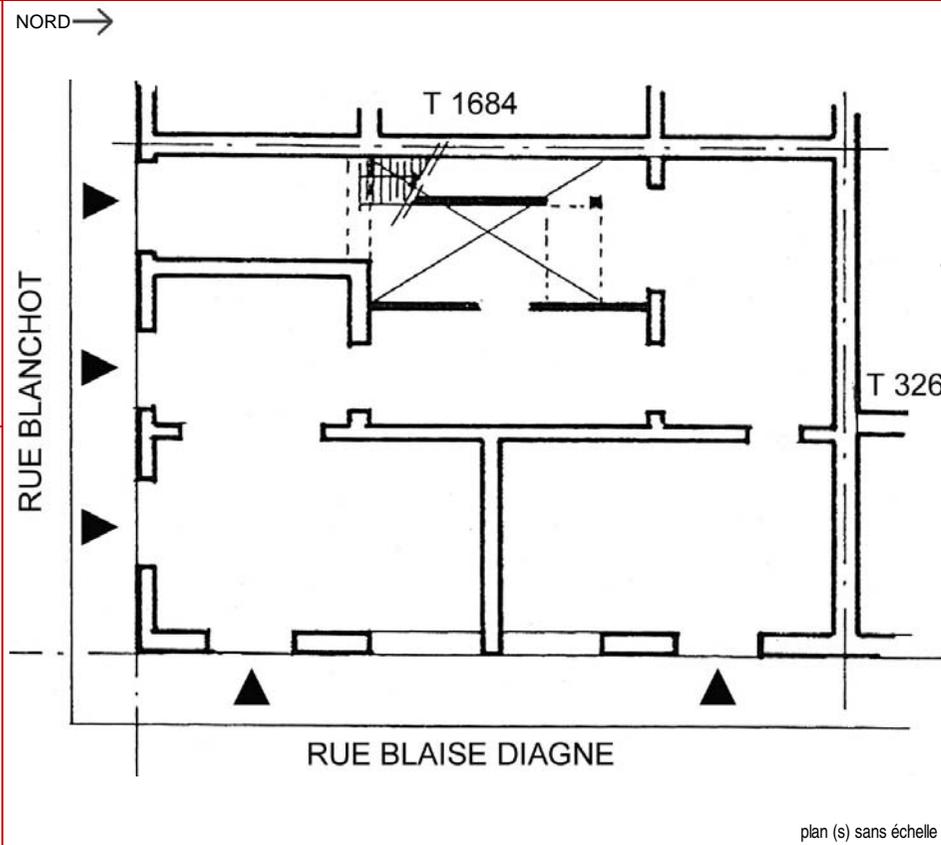
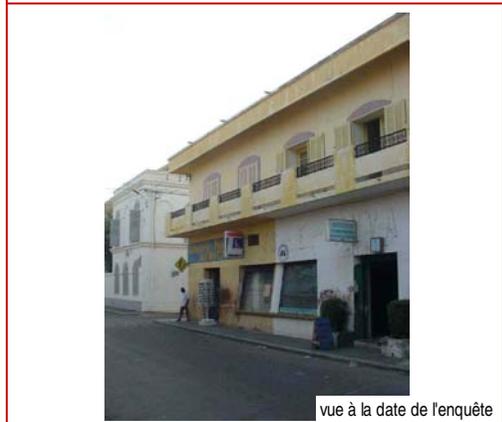
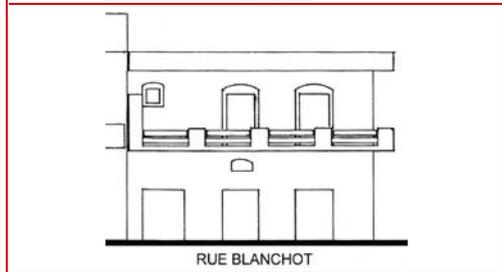
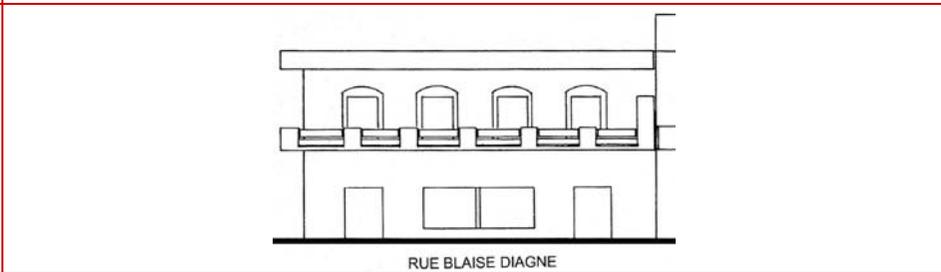
Code UA > Nb0304

dénomination	Maison avec Commerce	
enquête	15/02/2002	
catégorie origine	Edifice Domestique	
catégorie actuelle	Edifice Domestique	
datation	entre 1908 et 1954	
évolution	Existant	
protection MH		
état	Moyen	
intérêt architectural	Moyen	
intérêt urbain	Ensemble homogène	
typologie d'origine	Maison à Etage	en U
nb étages	R+1 ou env 7 m	
nb de constructions	en dur: 1	baraque: 0 précaire: 0
élévation	remaniée	baies encadrées
toit	Terrasse	
couverture	Dalle béton	
murs	Brique	
parement	Enduit au ciment	
balcon	Balcon style colonial XXe siècle	
	Remanié	Filant
escalier	Extérieur	Maçonnerie
éléments	Cour	Porche

Figure sur les cartes postales anciennes. Ancienne propriété d'Elias Iliya, jusqu'en 1987. La façade a été complètement remaniée, les portes du rez-de-chaussée on été modifiées, la maison était couverte par un toit en pente en tuiles, le balcon en ferronnerie était interrompu à l'angle. Les portes du rez-de-chaussée étaient en plein cintre. Il y avait également une corniche. Sur la photo aérienne de l'IFAN la maison ne semble pas modifiée.

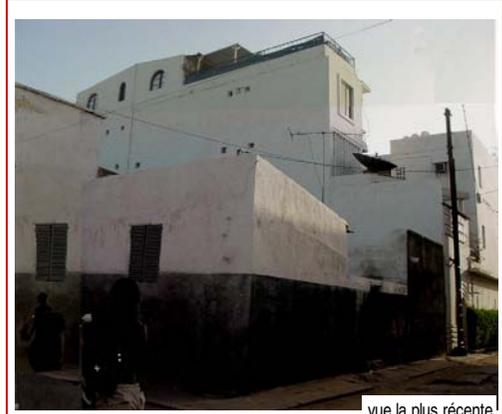
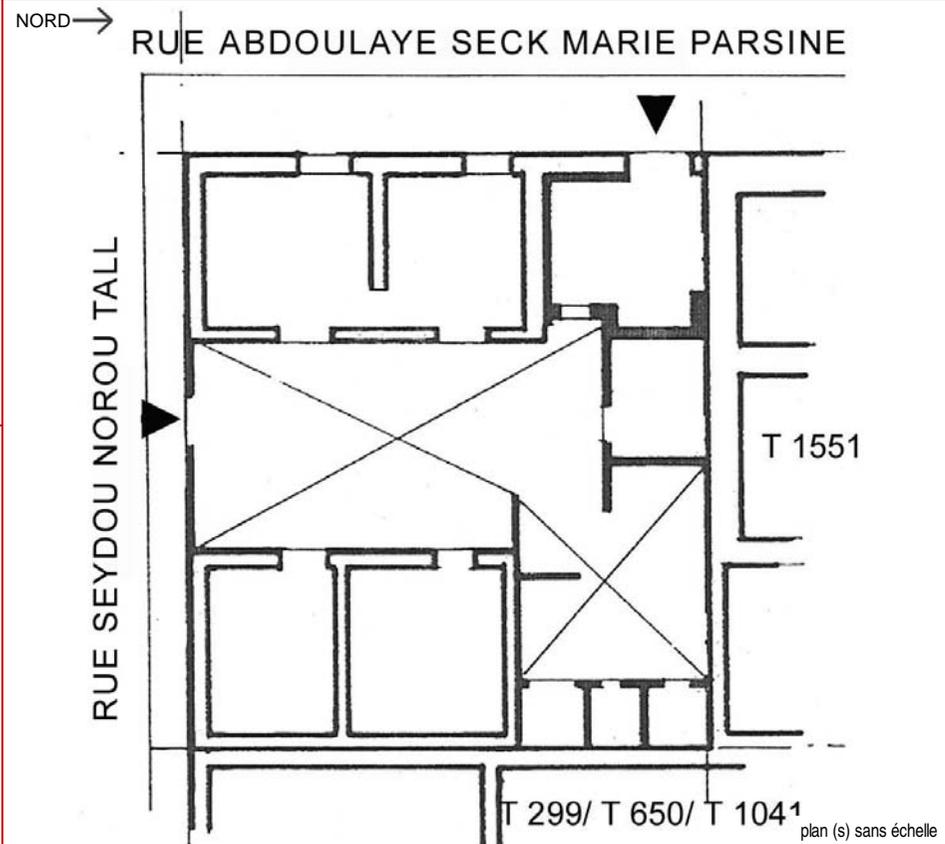
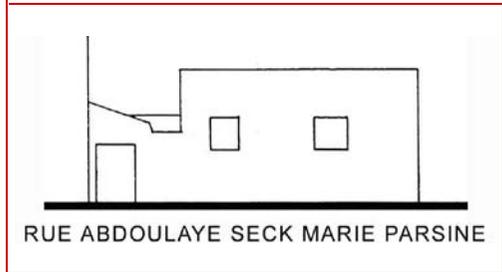
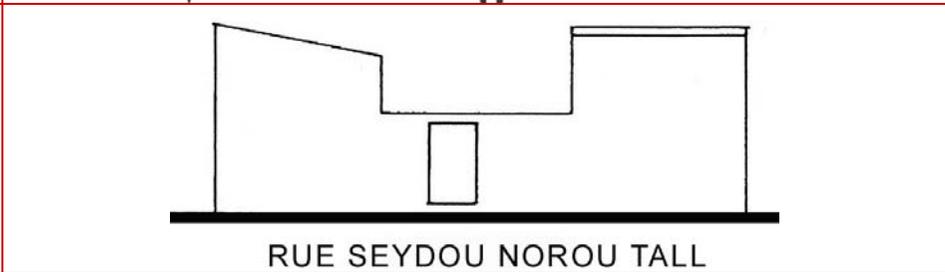
Nb0401

dénomination	Maison	
enquête	15/02/2002	
catégorie origine	Edifice Domestique	
catégorie actuelle	Edifice Domestique	
datation	entre 1856 et 1908	
évolution	Existant	
protection MH		
état	Moyen	
intetêt architectural	Aucun	
interêt urbain	Ensemble homogène	
typologie d'origine	Maison Basse	double I
nb étages	R ou inférieur à 4 m	
nb de constructions	en dur: 3	baraque: 0 précaire: 0
élévation	remaniée	
toit	Terrasse et pente	
couverture	Fibrociment et dalle béton	
murs	Brique et agglo de ciment	
parement	Enduit au ciment	
balcon	sans objet	sans objet
escalier	sans objet	sans objet
éléments	Cour

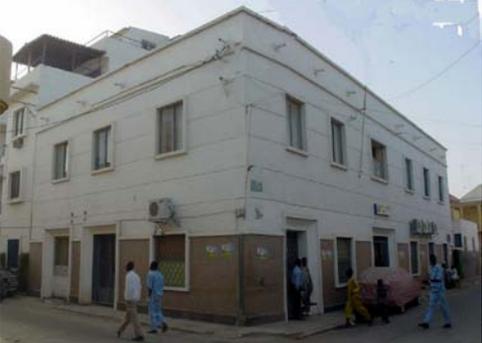
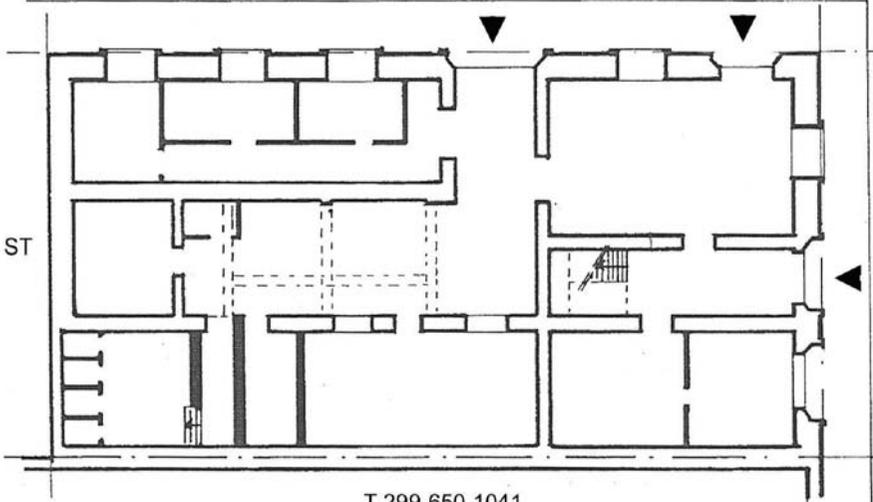
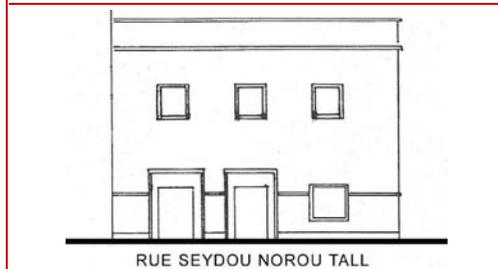
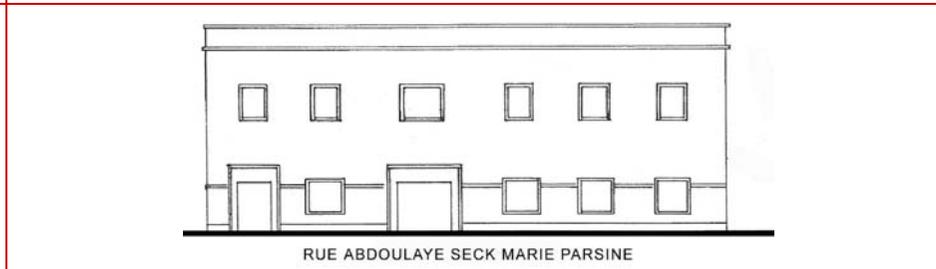
Nb0402

<p>plan (s) sans échelle</p>	dénomination	Maison avec Commerce	
vue la plus récente			enquête	15/02/2002	
			catégorie origine	Edifice Domestique	
			catégorie actuelle	Edifice Domestique	
			datation	entre 1829 et 1856	
			évolution	Existant	
			protection MH		
			état	Bon état	
			intetêt architectural	Moyen	
			interêt urbain	Ensemble homogène	
		typologie d'origine	Maison à Etage	en L	
		nb étages	R+1 ou env 7 m		
		nb de constructions	en dur: 1	baraque: 0	précaire: 0
		élévation	remaniée	baies encadrées corniche	
		toit	Terrasse		
		couverture	Dalle béton		
		murs	Brique		
		parement	Enduit au ciment		
		balcon	sans objet		
			sans objet	sans objet	
		escalier	Intérieur		
		éléments	non renseigné

Figure sur la photo aérienne de l'IFAN de 1950, on y voit nettement la forme en L. Jusqu'en 1965, l'immeuble appartenait aux Etablissements J.A. Delmas et Cie. Peut être que certains murs très épais sont des vestiges d'une maison de 1829. L'ancienne cour a été remplie de constructions. Sur la vue ancienne la maison est couverte en argamasse, on y voit également l'ancien auvent sur la cour

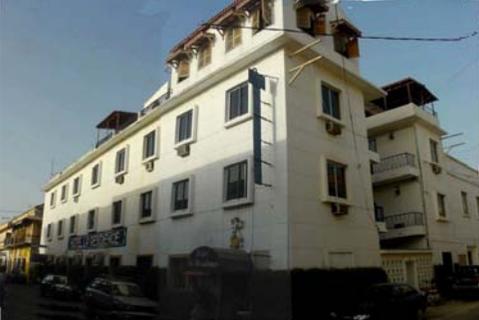
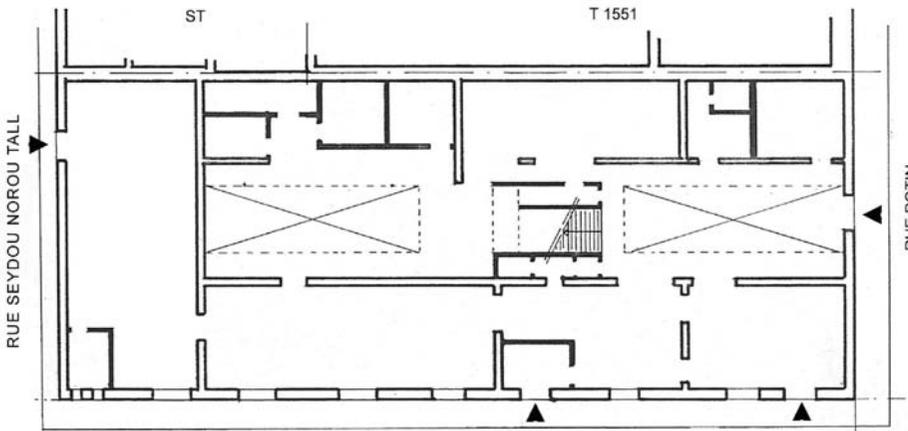
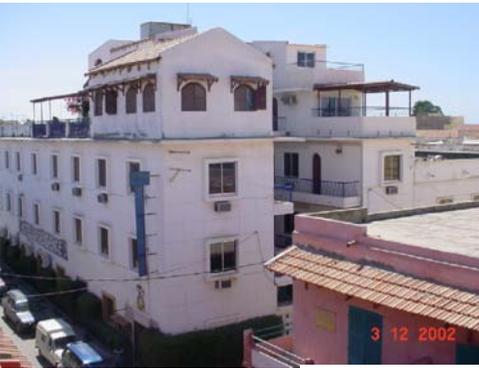
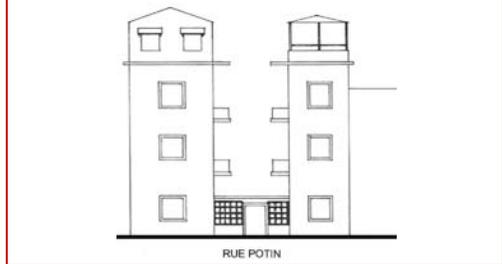
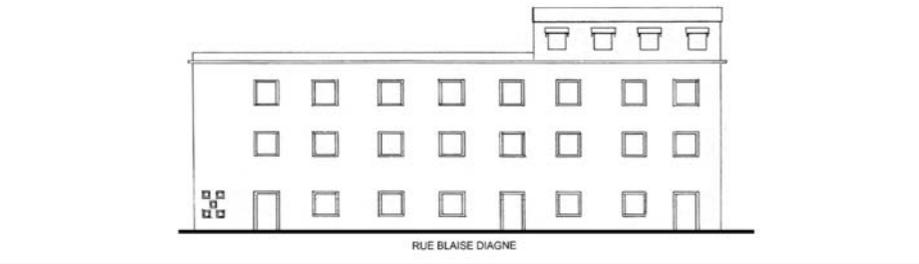
Nb0403

dénomination	Hôtel de la Résidence	
enquête	15/02/2002	
catégorie origine	Edifice Commercial	
catégorie actuelle	Edifice Commercial	
datation	entre 1908 et 1954	50-54
évolution	Existant	
protection MH		
état	Bon état	
intetêt architectural	Aucun	
interêt urbain	Ensemble homogène	
typologie d'origine	sans objet	sans objet
nb étages	R+4 ou sup à 16m	
nb de constructions	en dur: 1	baraque: 0 précaire: 0
élévation	d'origine	baies encadrées
toit	Terrasse et pente	
couverture	Tuile et dalle béton	
murs	Agglo de ciment et (ou) BA	
parement	Enduit au ciment	
balcon	sans objet	sans objet
escalier	Intérieur	Maçonnerie
éléments	Cour

En 1944, le TF 1041 était une gendarmerie et le TF 299, une maison à étage (voir vue ancienne) . En 1954, le TF 1041 est occupé par la Société hôtelière Française en Afrique. L'hôtel n'existait pas sur la photo aérienne de l'IFAN, mais figure bien sur le plan de 1954

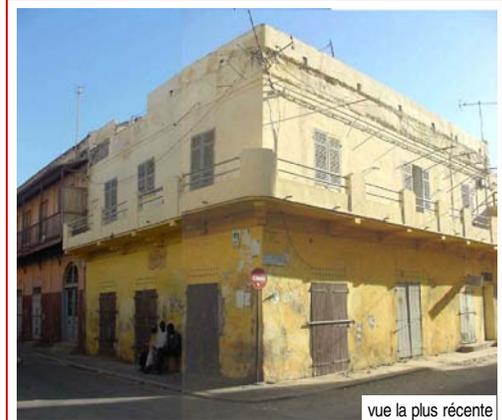
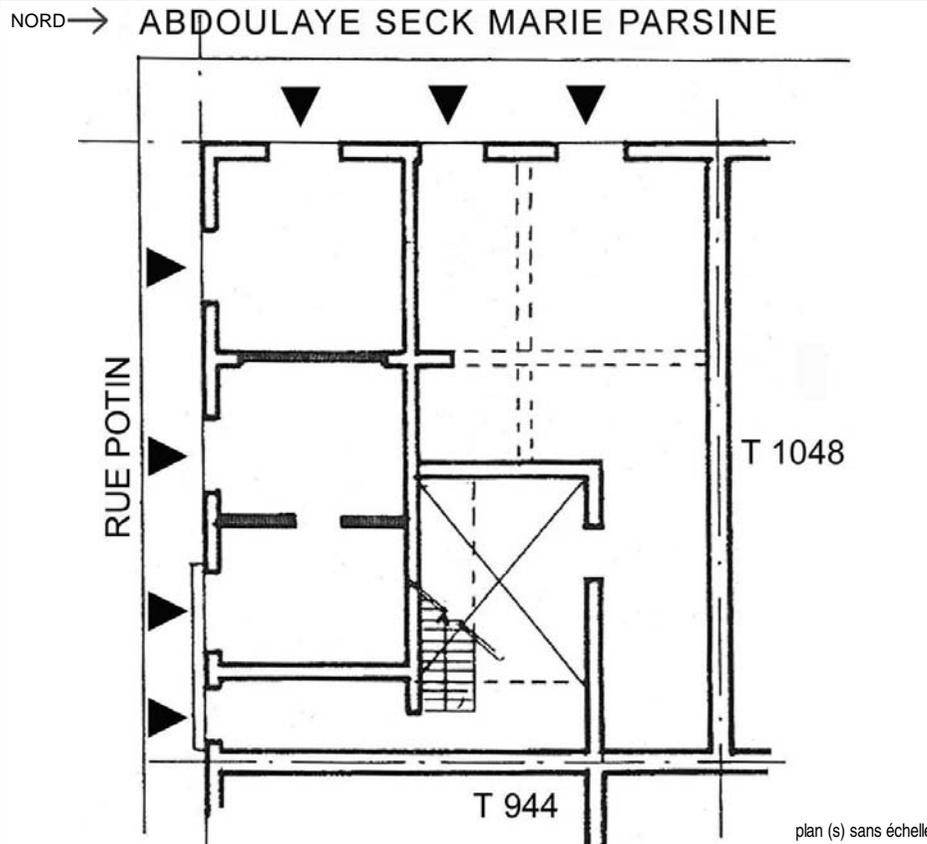
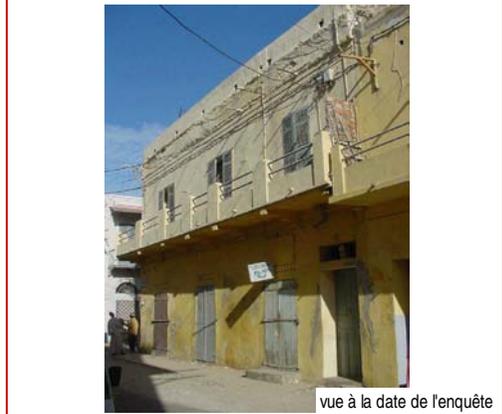
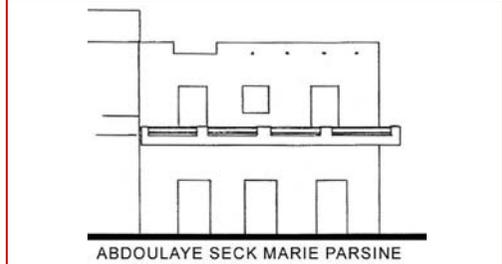
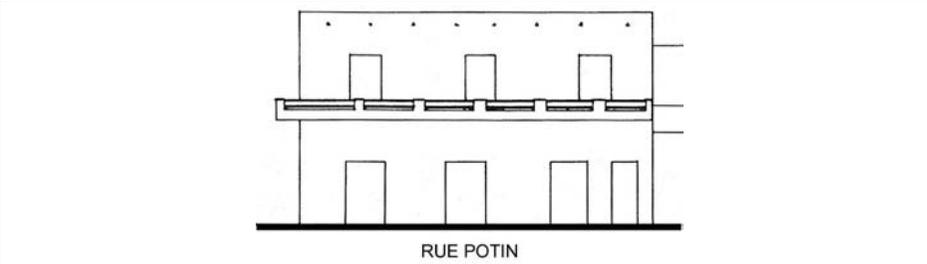
Nb0501

Forte présence d'humidité dans les murs.

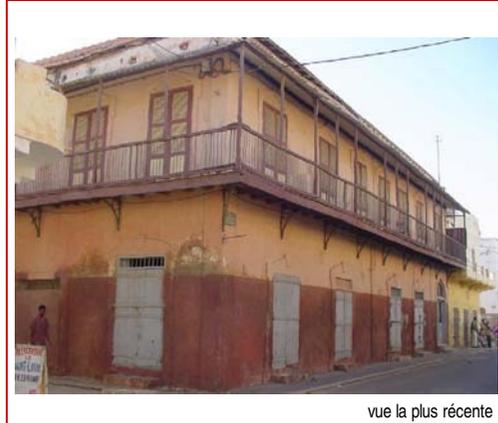
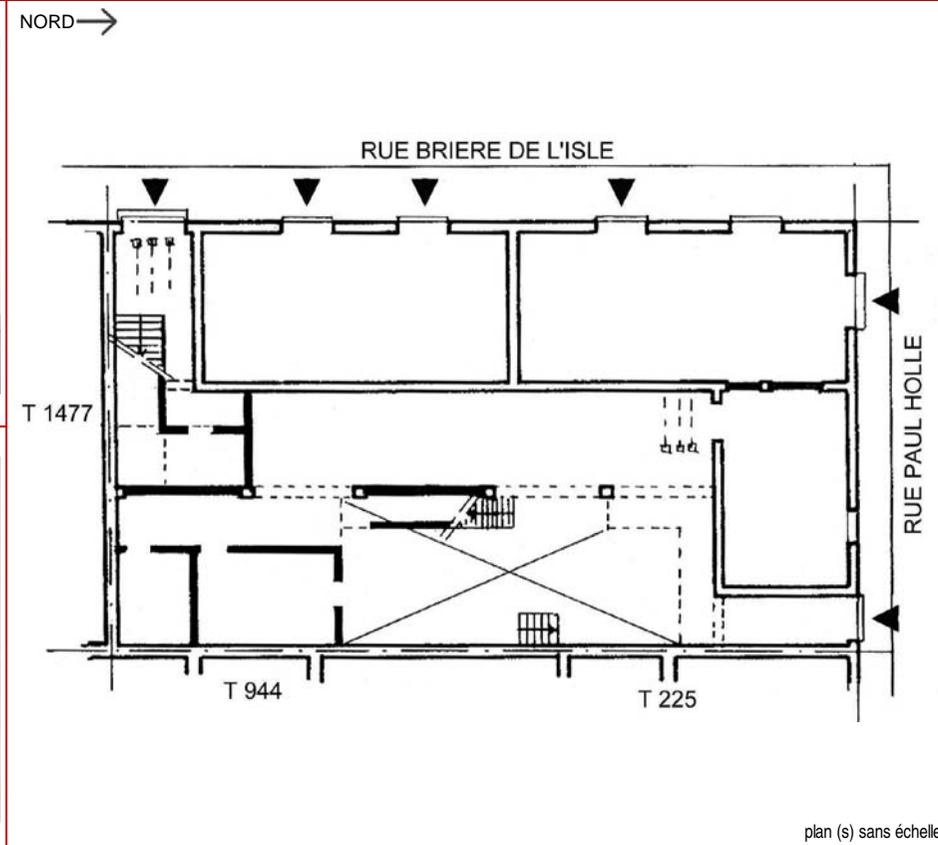
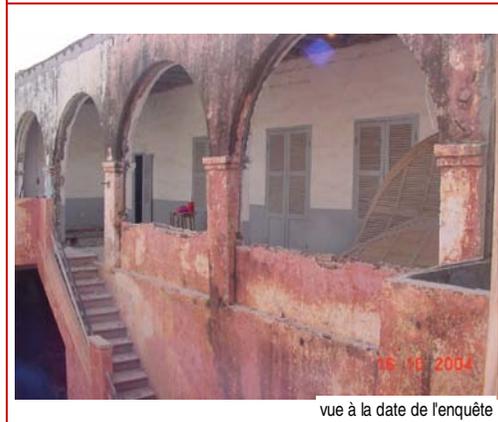
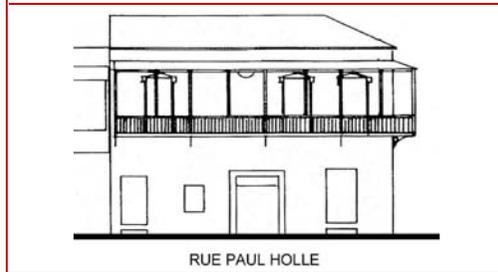
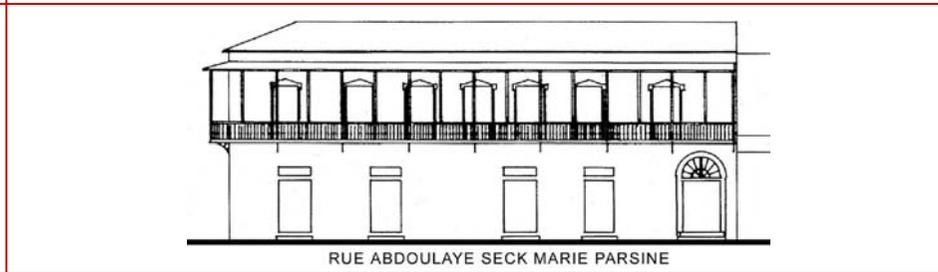
Code UA > Nb0502

dénomination	Maison avec Commerce	
enquête	15/02/2002	
catégorie origine	Edifice Domestique	
catégorie actuelle	Edifice Domestique	
datation	entre 1856 et 1908	
évolution	Existant	
protection MH		
état	Moyen	
intetêt architectural	Grand	
interêt urbain	Ensemble homogène	
typologie d'origine	Maison à Etage	en I
nb étages	R+1 ou env 7 m	
nb de constructions	en dur: 2 baraque: 0 précaire: 0	
élévation	remaniée	baies encadrées
	chaîne d'angle	
toit	Terrasse et pente	
couverture	Tuile et dalle béton	
murs	Brique et agglo de ciment	
parement	Enduit au ciment	
balcon	Balcon style colonial XIXe siècle	
	d'Origine	Filant
escalier	Extérieur	Maçonnerie
éléments	Cour	Galerie
		Porche

Galerie à arcades au rez-de-chaussée et à l'étage. Il y a également une petite galerie en Bois sur le retournement

La forme de la maison est en L mais la forme d'origine serait plutôt un I à galerie. Les encadrements de baies ne sont probablement pas d'origine, car ils semblent dater de la première moitié du XX e , alors que les galeries à arcades ont l'air plus anciennes. Sur la vue ancienne la maison (s'il s'agit toujours de la même) ne possédait pas de balcon

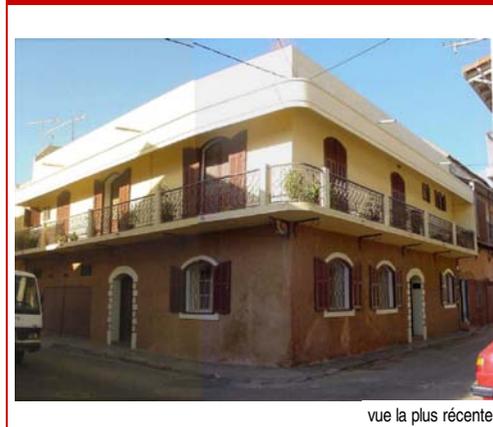
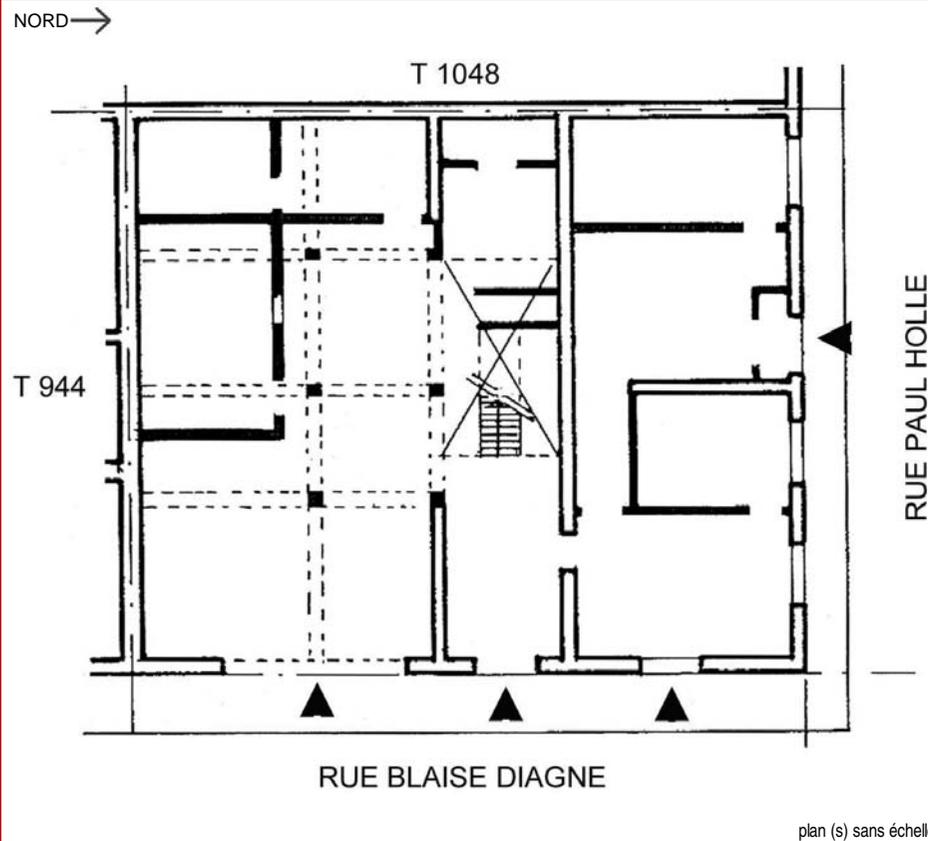
Nb0503

dénomination	Maison	
enquête	15/02/2002	
catégorie origine	Edifice Domestique	
catégorie actuelle	Edifice Domestique	
datation	entre 1856 et 1908	
évolution	Existant	
protection MH		
état	Bon état	
intérêt architectural	Moyen	
intérêt urbain	Ensemble homogène	
typologie d'origine	Maison à Etage	sans objet
nb étages	R+1 ou env 7 m	
nb de constructions	en dur: 1	baraque: 0 précaire: 0
élévation	remaniée	baies encadrées
toit	Terrasse	
couverture	Dalle béton	
murs	Brique et agglo de ciment	
parement	Enduit au ciment	
balcon	Balcon style colonial XXe siècle	Ajouté Filant
escalier	Extérieur	Maçonnerie
éléments	Cour
