INVENTAIRE ARCHITECTURAL ET URBAIN

RÉPERTOIRE UA / FICHES SOMMAIRES

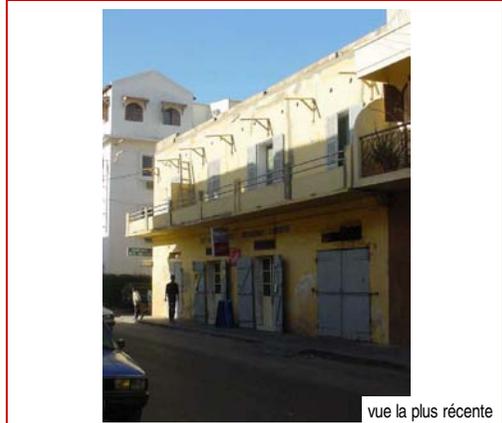
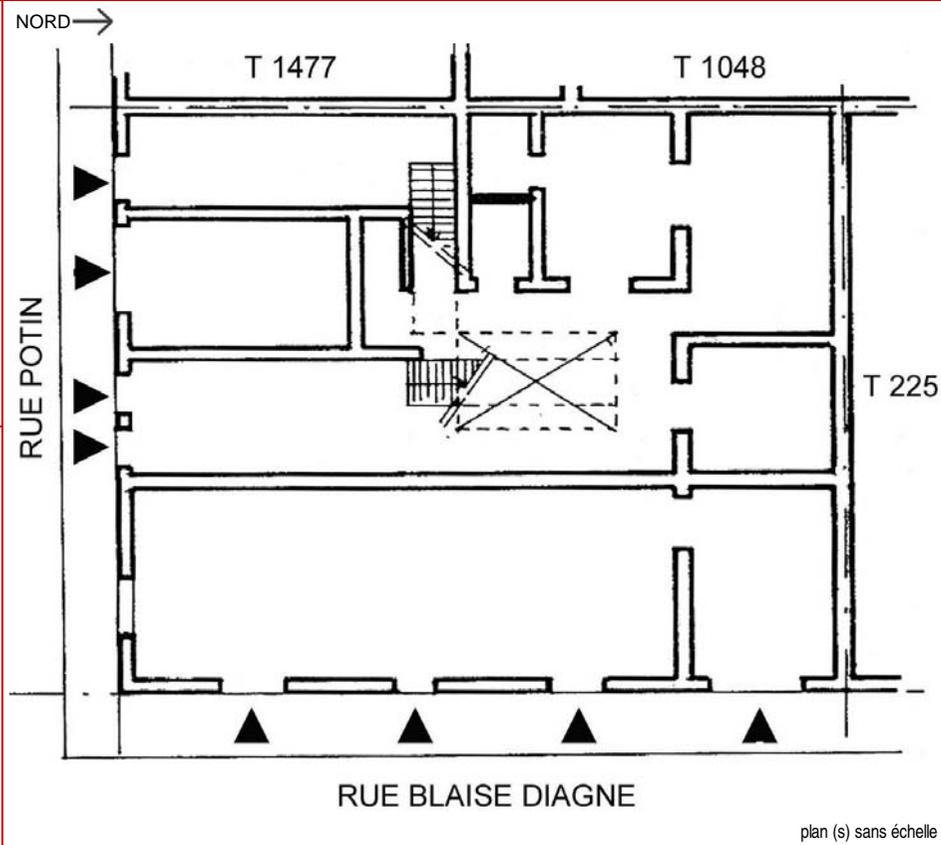
Code UA > Nb0504

Des traces de l'auvent de l'ancien balcon sont visibles

Sur la vue ancienne on voit la maison couverte en tuile, il s'agissait plutôt d'un L semble-t-il, lorsque le toit a été refait les bâtiments ont été uniformisés et la forme générale est désormais un U. Sur le plan de 1829, on voit une construction en I sur la rue, qui correspond au corps principal de la maison actuelle (à vérifier)

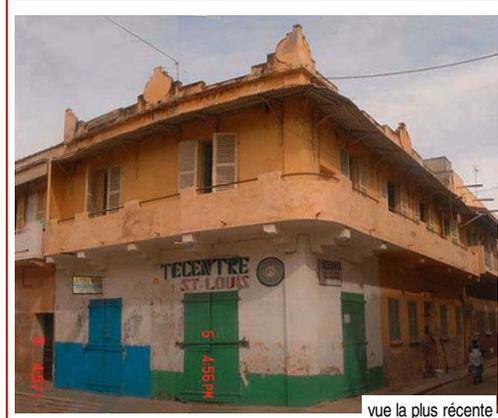
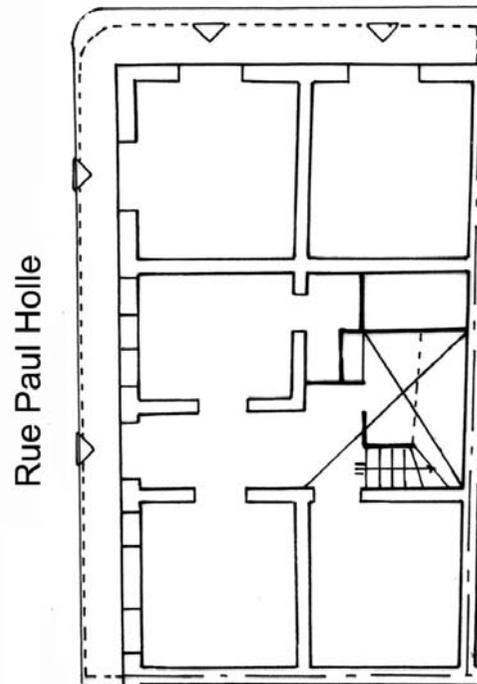
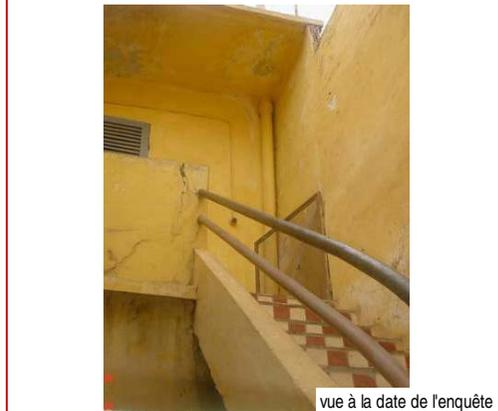
Nb0601

Sur la photo aérienne de l'IFAN, la maison était couverte d'un toit en tuile, elle avait la forme d'un L. La corniche est donc postérieure à 1950. D'après la vue ancienne, la maison possédait un balcon en bois sur la rue Seck. (mais est-ce la même maison?)

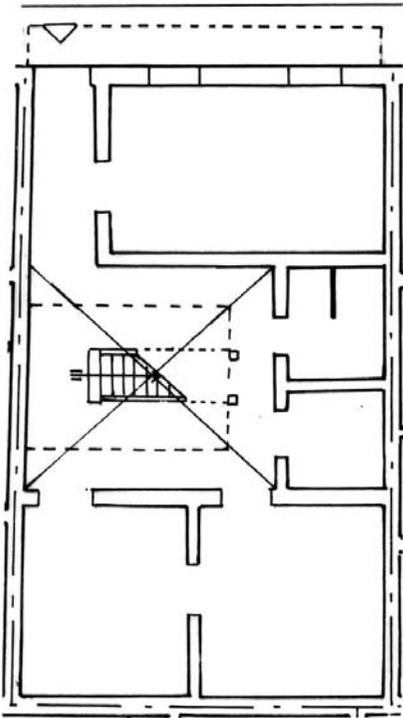
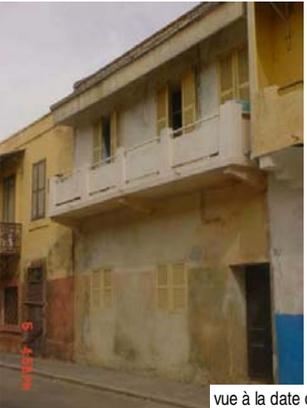
Code UA > Nb0602

<p>Rue Abdoulaye Marie Persine</p>	<p>La maison est visible sur la photo aérienne de l'IFAN, elle forme un U et la distribution intérieure se faisait pas une galerie en bois</p>
--	---	--

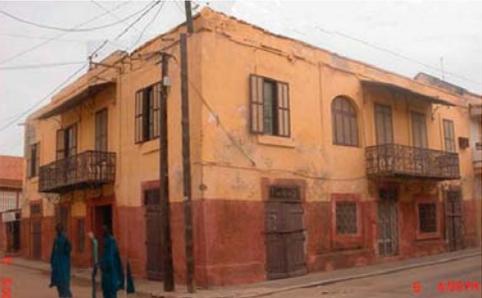
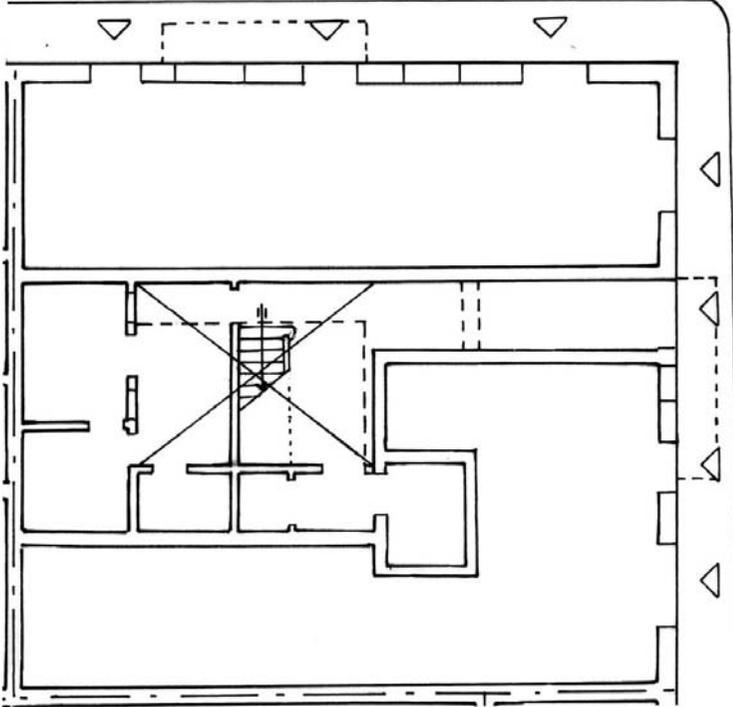
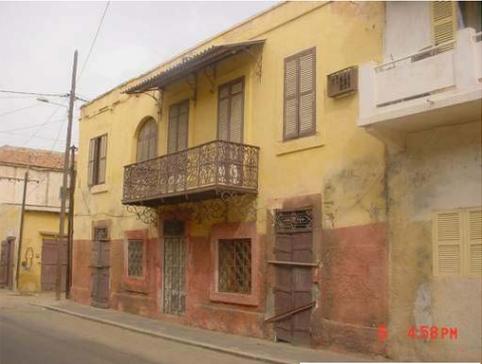
Nb0603

Maison relevée par l'ARCAS en 2003.

Il y avait une maison en I en 1829. Il semble qu'elle possède une galerie, qui devrait correspondre à la baies arrondi sur la rue Seck. Le balcon a été rajouté si la maison date bien de 1829.

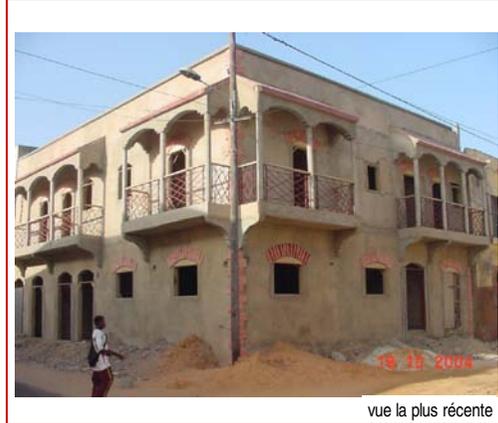
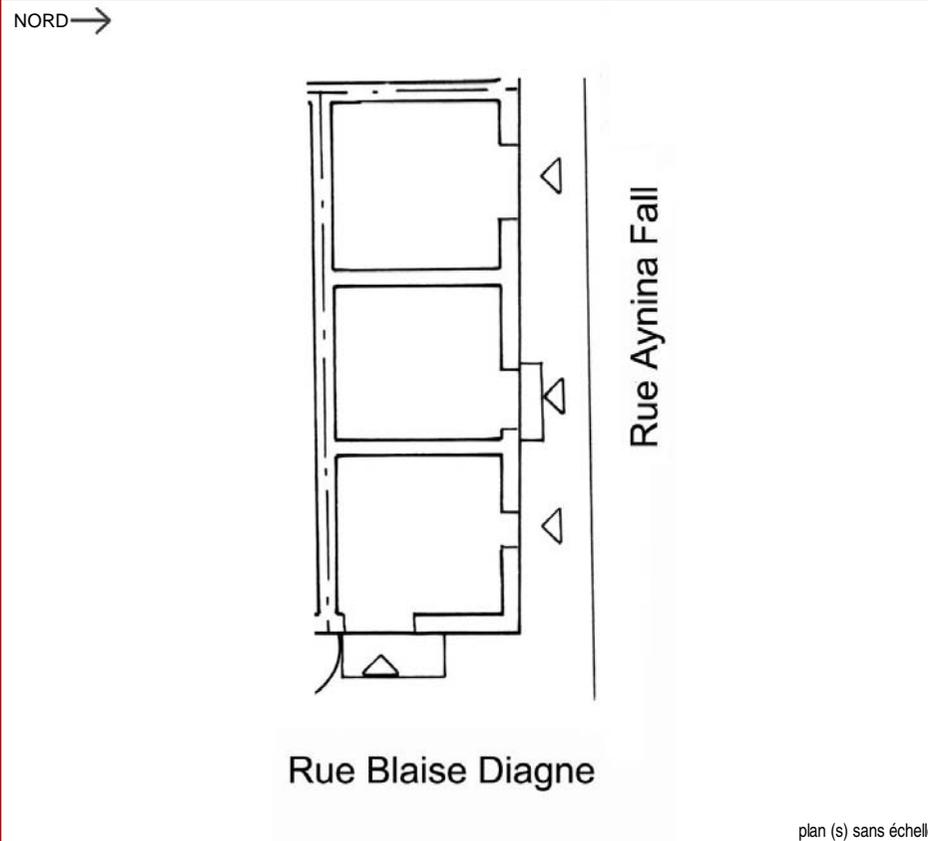
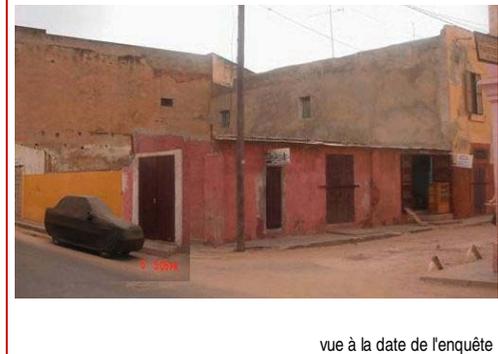
En décembre 2003, la maison est détruite et est remplacée par une nouvelle construction à R+1 qui englobe l'UA Nb0604 et Nb0605. (voir vue la plus récente).

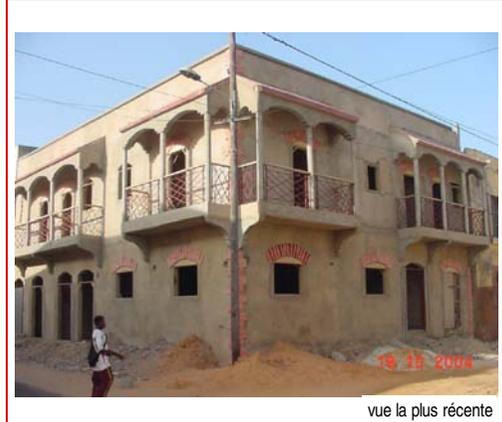
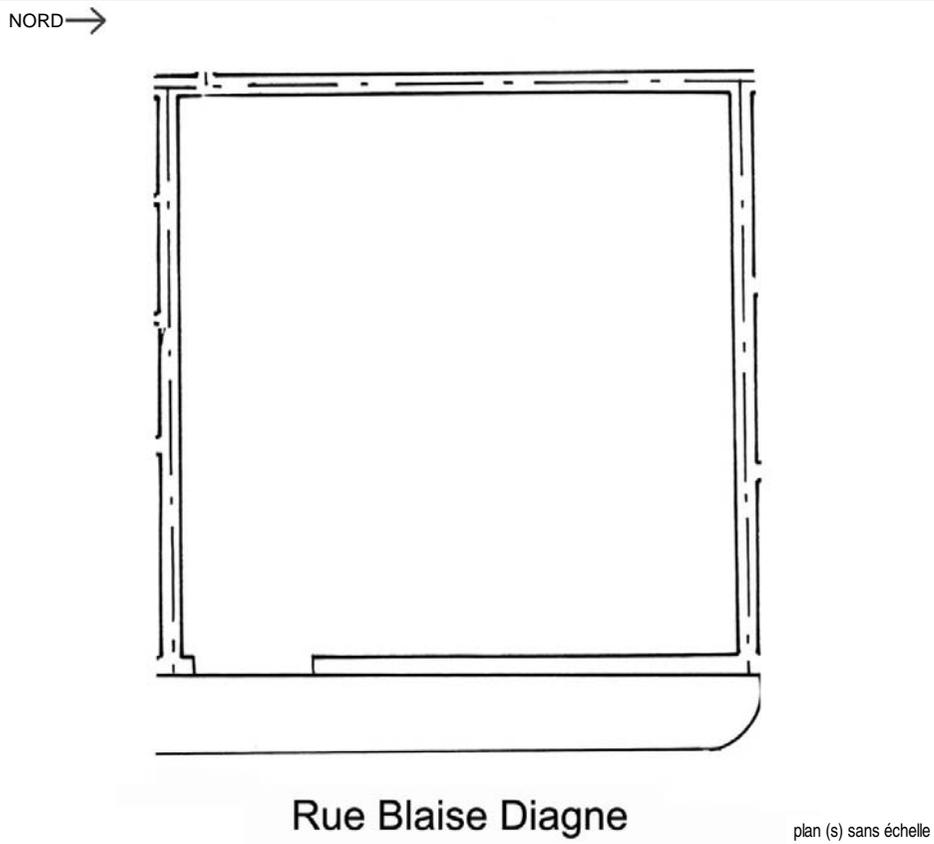
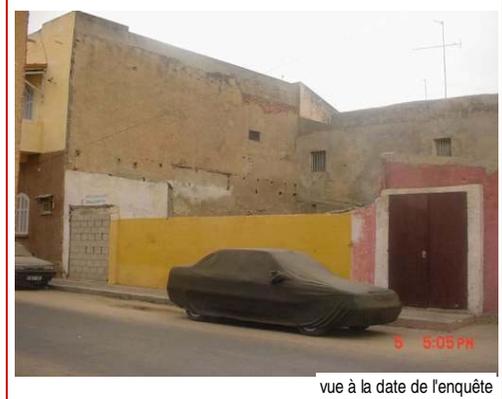
Code UA > **Nb0605**

Clôture sur tout le périmètre, constituée partiellement des anciens murs de l'habitation détruite. En décembre 2003, le terrain vide est remplacé par une nouvelle construction à R+1 qui englobe l'UA

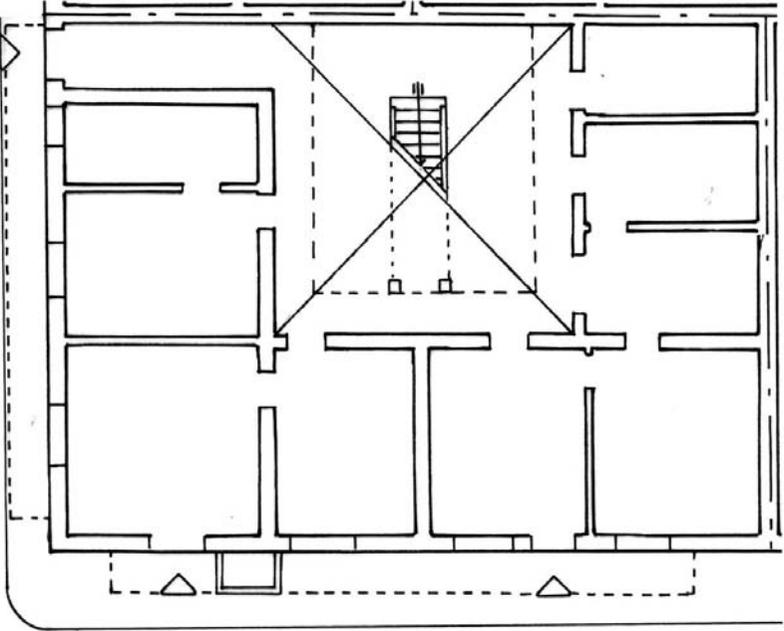
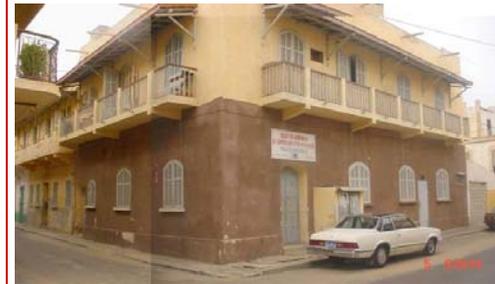
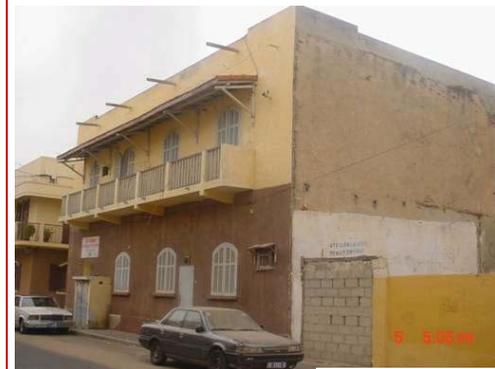
Nb0606

La maison est visible sur la vue ancienne. Il s'agissait d'une maison avec commerce qui possédait des encadrements de baies, une chaîne d'angle et un balcon en bois filant sur les deux façades. Elle avait un toit en tuile sur la photo aérienne de l'IFAN. L'aile en retour sur la cour possédait un toit terrasse

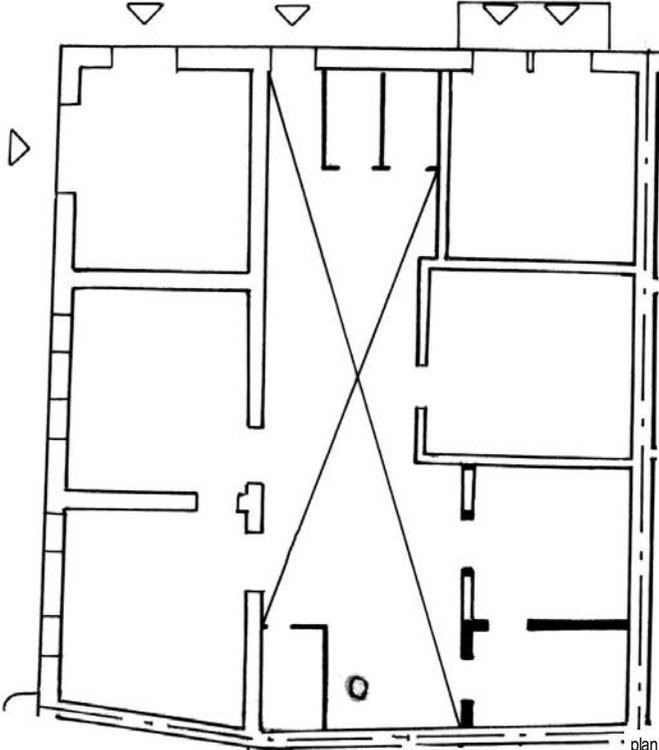
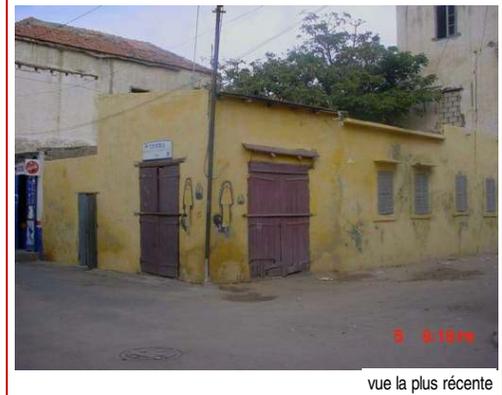
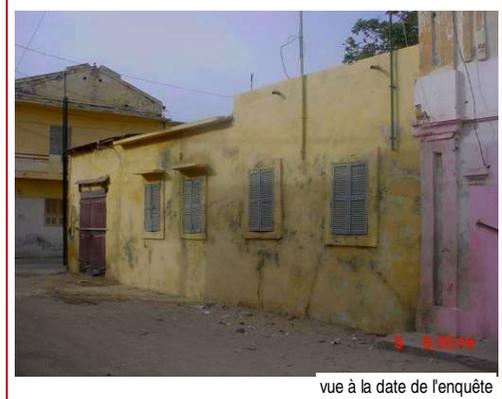
Code UA > Nb0701

dénomination	Maison avec Commerce		
enquête	15/12/2002		
catégorie origine	Edifice Domestique		
catégorie actuelle	Edifice Domestique		
datation	entre 1856 et 1908		
évolution	Existant		
protection MH			
état	Moyen		
intetêt architectural	Aucun		
interêt urbain	Ensemble hétérogène		
typologie d'origine	Maison Basse	double I	
nb étages	R ou inférieur à 4 m		
nb de constructions	en dur: 2	baraque: 0	précaire: 1
élévation	remaniée	baies encadrées	
toit	Terrasse et pente		
couverture	Fibrociment et dalle béton		
murs	Brique et agglo de ciment		
parement	Enduit au ciment		
balcon	sans objet	sans objet	
escalier	sans objet	sans objet	
éléments	Cour		
Présence d'humidité dans les murs.			
Les constructions apparaissent sur la vue ancienne, on y remarque la présence d'une baraque en bois sur l'aile nord du Nb0701. Sur les photos lors du relevé, les traces de cette même baraque sont très facilement repérables. A l'origine, la maison était couverte an argamasse

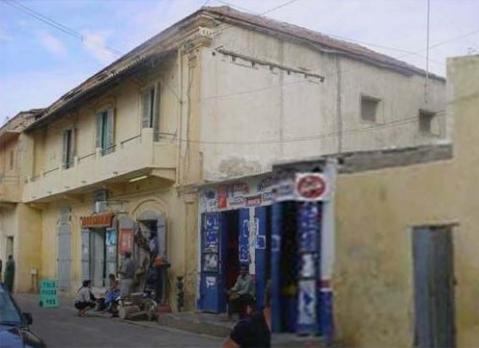
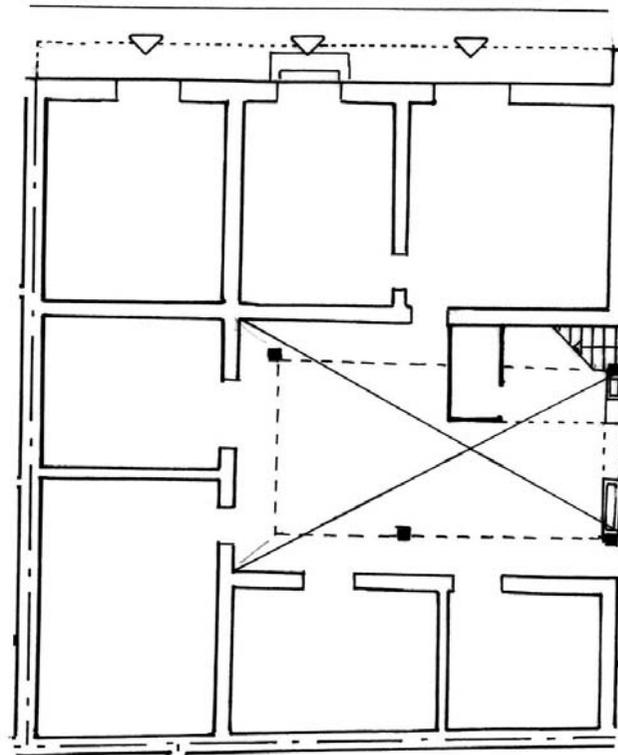
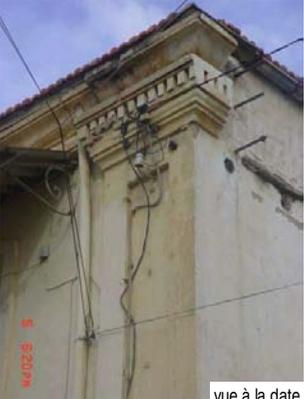
Nb0702

D'après la vue ancienne, la maison possédait un balcon en bois filant avec des corbeaux en ferronnerie. La distribution intérieure se faisait par une galerie en bois. En 1969, l'immeuble appartenait à l'état du Sénégal.

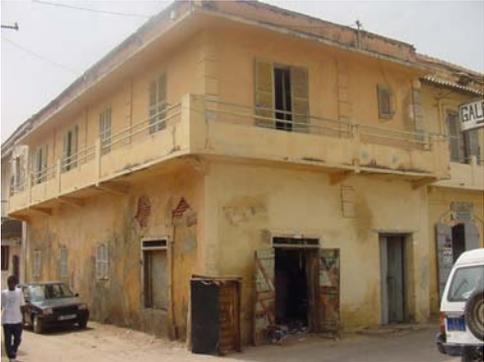
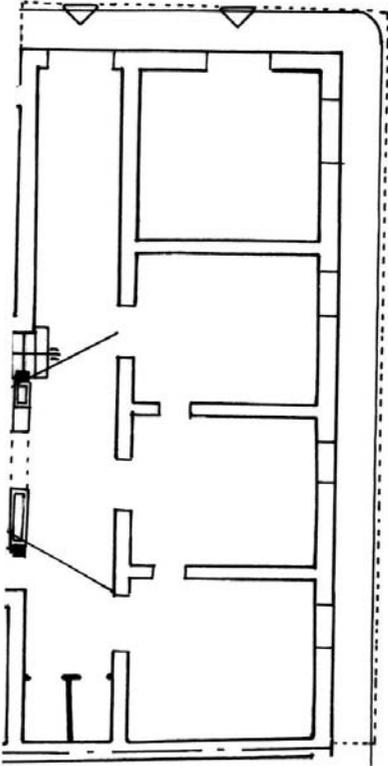
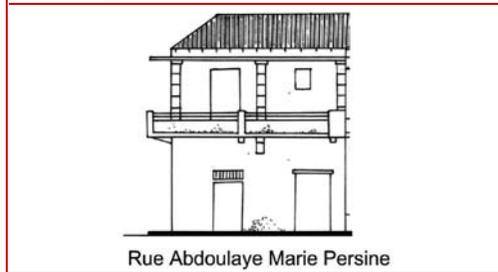
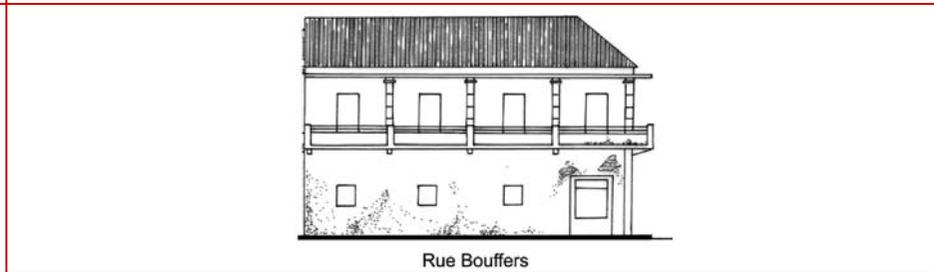
Nb0703

dénomination	Maison avec Commerce	
enquête	15/12/2002	
catégorie origine	Edifice Domestique	
catégorie actuelle	Edifice Domestique	
datation	avant 1829	
évolution	Existant	
protection MH		
état	Mauvais état	
intetêt architectural	Grand	
interêt urbain	Ensemble hétérogène	
typologie d'origine	Maison à Etage	en I
nb étages	R+1 ou env 7 m	
nb de constructions	en dur: 1	baraque: 0 précaire: 0
élévation	remaniée	baies encadrées
	chaîne d'angle	
toit	Pente	
couverture	Tuile	
murs	Brique	
parement	Enduit au ciment	
balcon	Balcon style colonial XXe siècle	
	Ajouté	Filant
escalier	Extérieur	Maçonnerie
éléments	Cour	Galerie

La maison figure sur le plan de 1829, il s'agissait d'un modèle en I avec galerie au rez-de-chaussée et à l'étage. Sur la vue ancienne il n'y a avait pas de balcon mais trois travées de baie dont l'une était ouverte (galerie de l'étage), cette organisation avec une grande travée pour les pièces (avec 2 fenêtres) et petite travée pour la galerie est encore parfaitement visible en plan. La Nb0702 a été construite postérieurement et occupe une partie de la cour d'origine. L'ancienneté de la maison est prouvée par le non-alignement de la

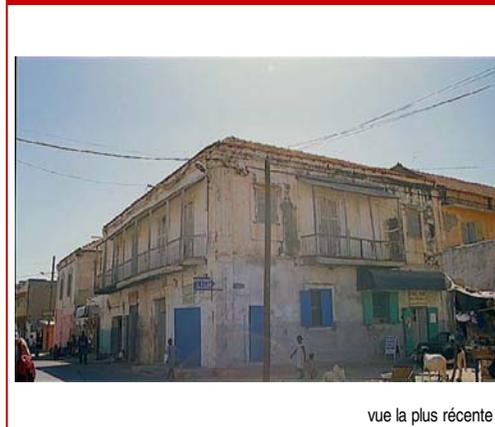
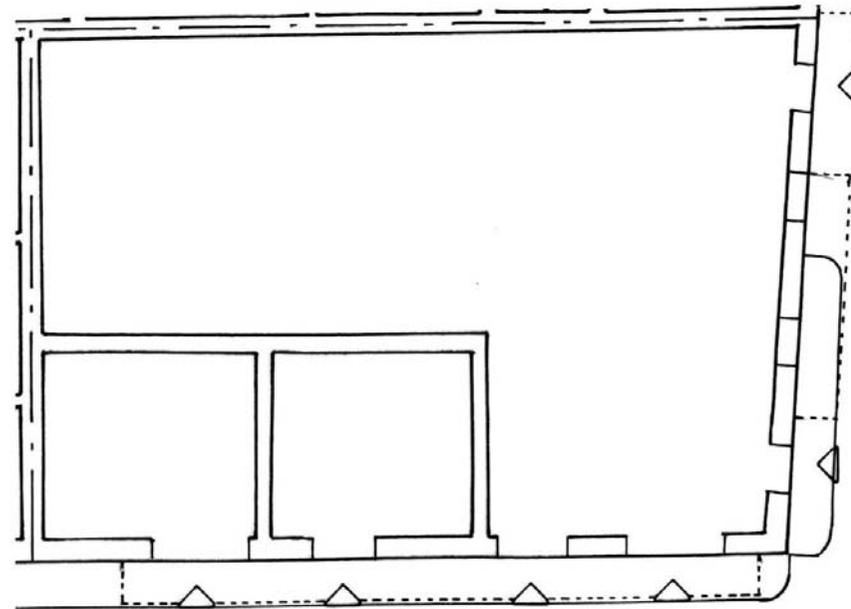
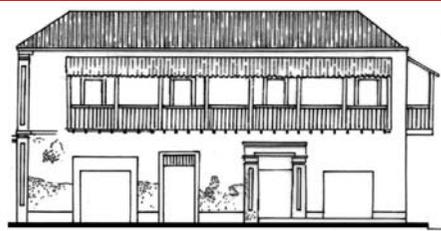
Nb0704

Fort présence d'humidité dans les murs. Intérieur non relevé. Maison relevée par l'ARCAS en 2003, avec dossier de restauration de la façade.

Sur la photo de l'IFAN, on voit bien que le corps principal est en L

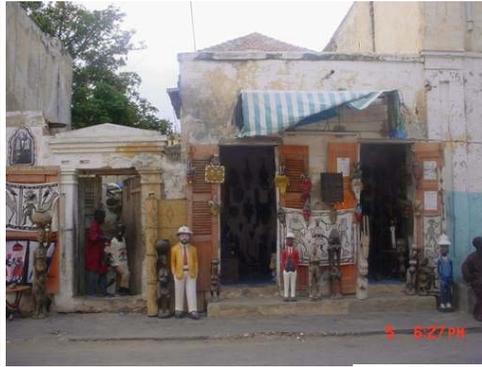
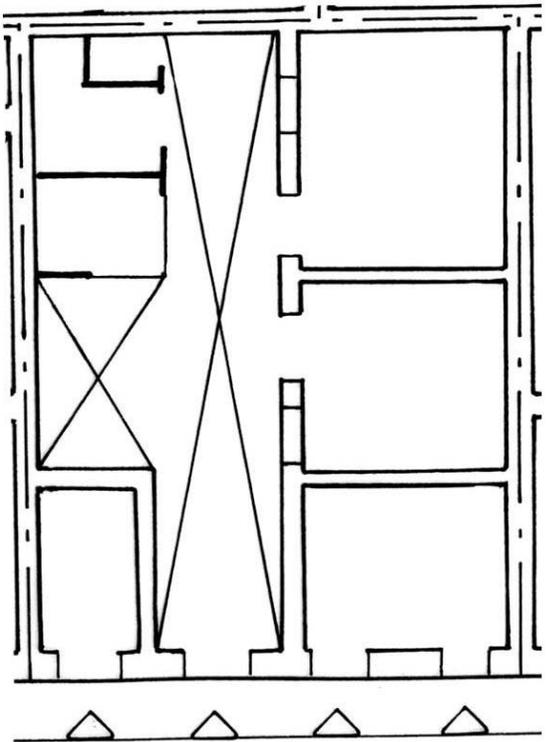
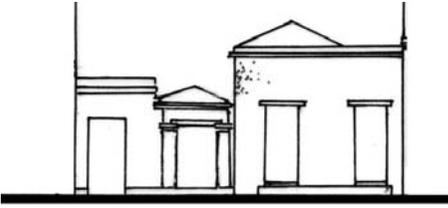
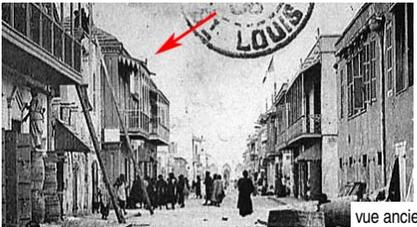
Code UA > Nb0705

<p>Rue Blaise Diagne</p>	<p>A l'origine, la maison ne possédait pas de commerce. Il semble qu'il y avait également une construction à l'étage, dont on voit la trace sur le pignon de la maison voisine</p>
--	---	--

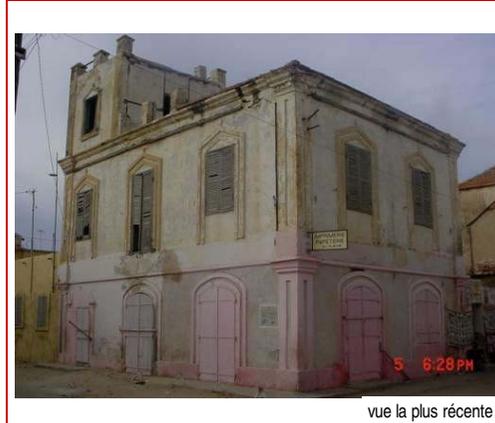
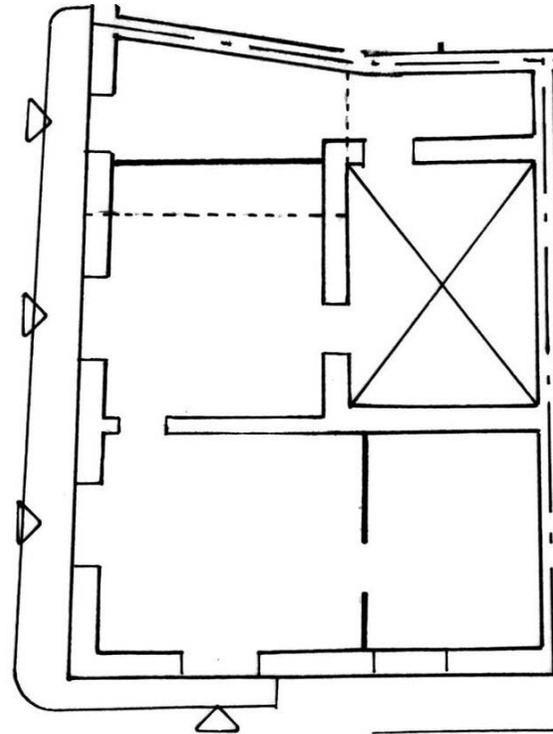
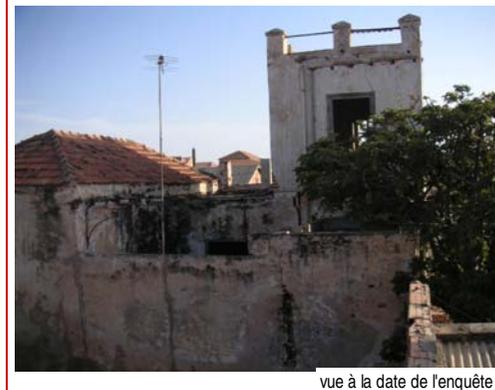
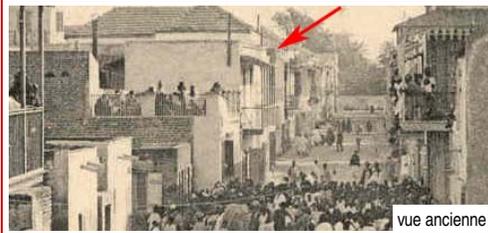
Nb0706

L'escalier n'est pas dessiné. L'entrée dans la maison se faisait rue Fall, on voit encore des restes de l'encadrement de porte ancien. Maison relevée par l'ARCAS en 2003. Oct 2004: évaluation

Le balcon a disparu. Il était visible sur la vue ancienne. L'immeuble a été vendu par l'état en 1999.

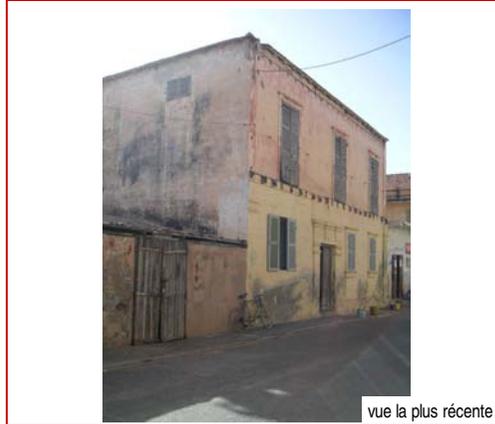
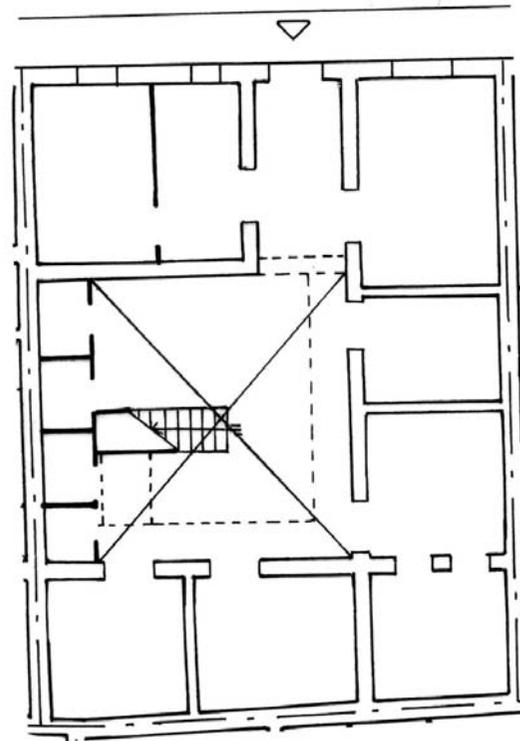
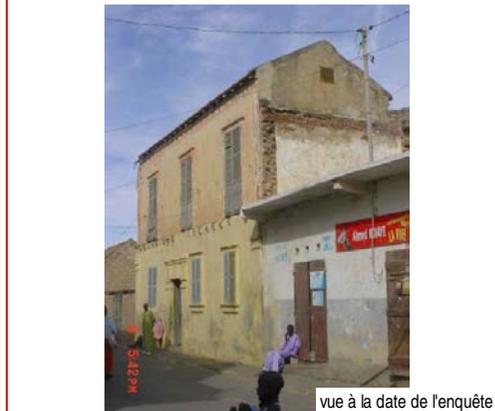
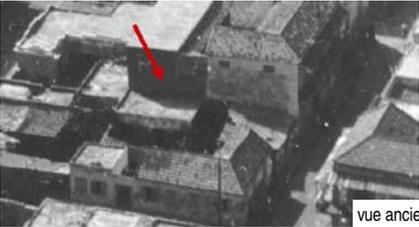
Nb0802

Présence d'humidité dans les murs. Le balcon d'origine filant a disparu. Maison relevée par l'ARCAS en 2003. L'aile arrière visible de la rue Diagne a perdu tout son enduit, les briques sont à nu.

La maison a été construite en deux fois, sur la photo IFAN, on voit que l'aile arrière est couverte en toit terrasse. Il s'agirait donc peut-être à l'origine, d'une maison en I en fond de parcelle. Plus tard une maison en L avec un toit en tuile a été construite sur la rue. Cette hypothèse est vérifiée par la vue ancienne, où l'on voit une aile basse sur la rue.

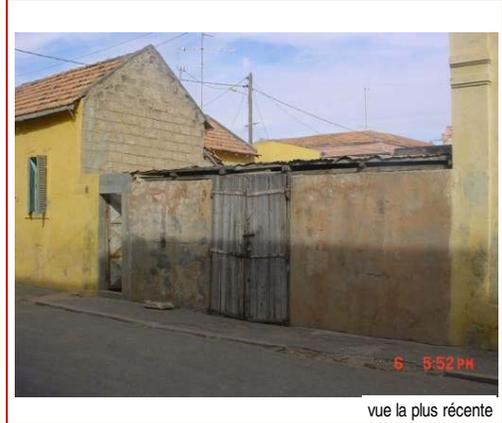
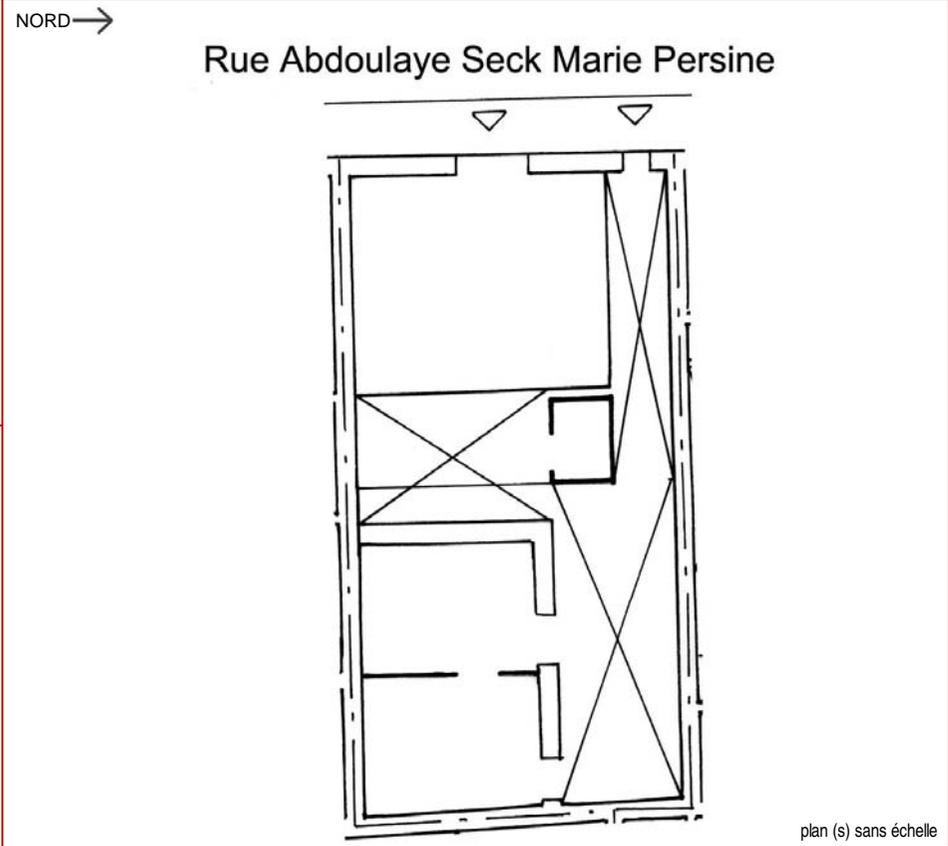
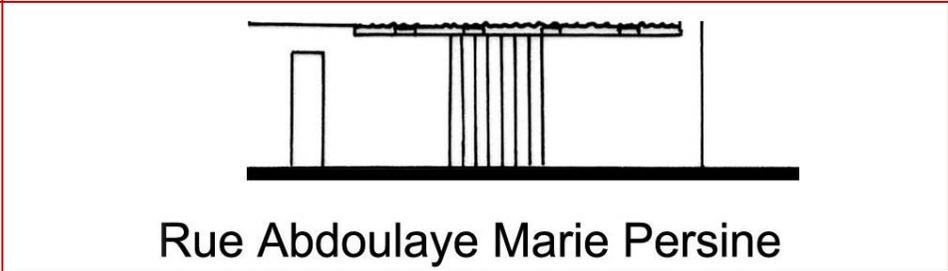
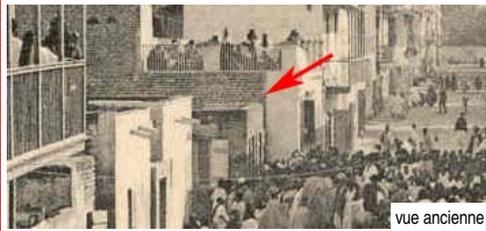
Code UA > Nb0803

La partie en fond de parcelle est visible sur la photo aérienne de l'IFAN et l'épaisseur des murs (40 cm) de cette construction laissent penser qu'elle date de la deuxième moitié du XIX e siècle.

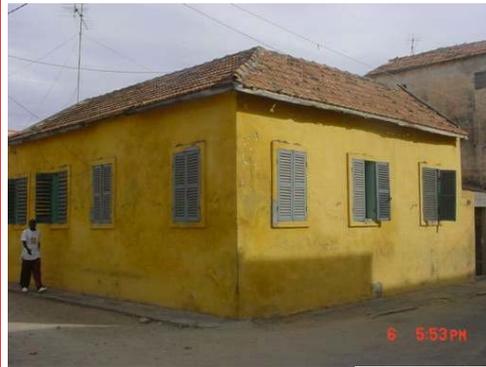
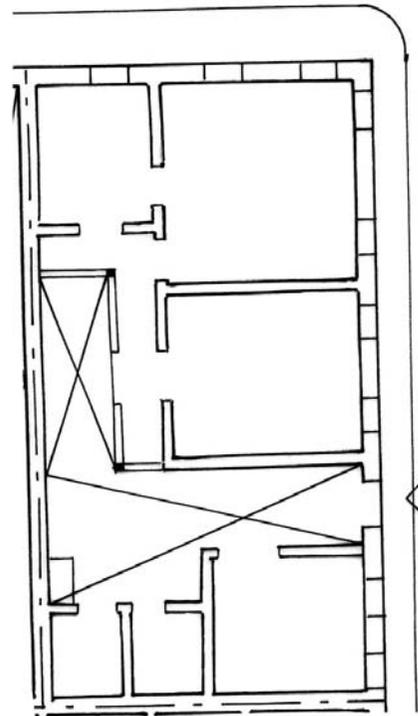
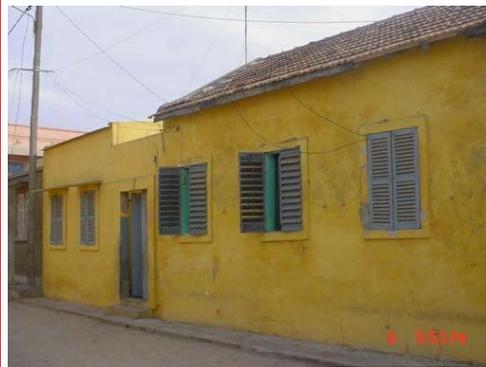
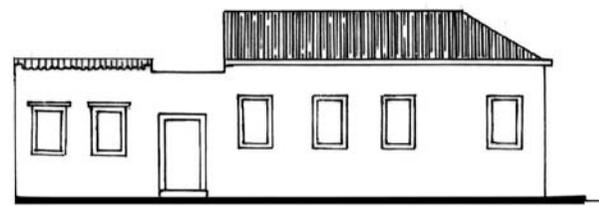
Nb0804

Sur la photo aérienne de l'IFAN, on voit que la pièce au Sud était couverte en argamasse, elle serait donc plus ancienne, que le reste de la maison. Sur la vue ancienne, il y a avait une maison basse couverte en argamasse, remplacée par l'actuelle maison avec unt oit en tuiles

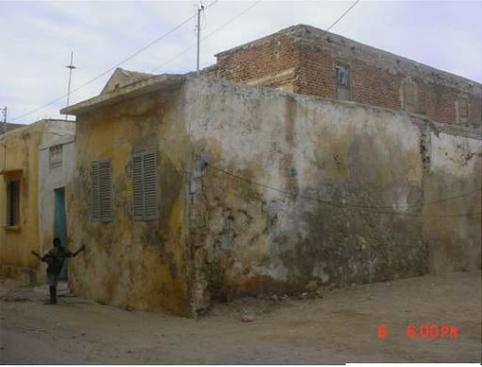
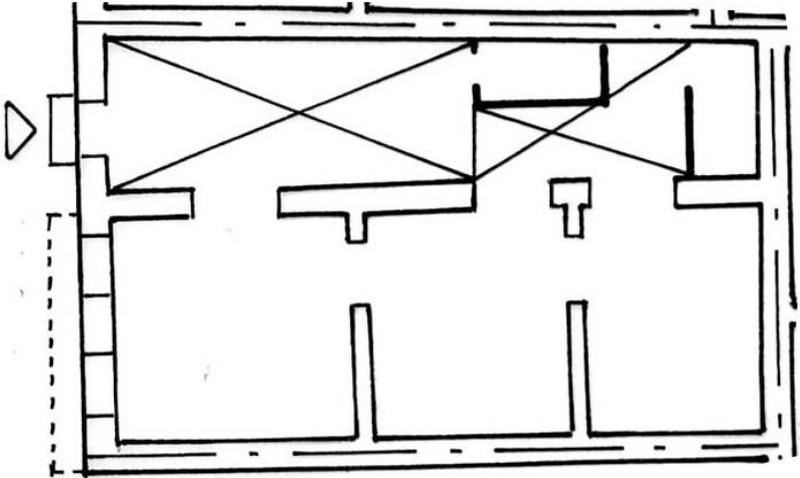
<p>Code UA > Nb0808</p>

<table><tr> <td>dénomination</td> <td colspan="2">Maison</td> </tr><tr> <td>état</td> <td colspan="2">Mauvais état</td> </tr></table>

<p>Rue Bouffers</p>		<p>Forte présence d'humidité dans les murs.</p> <p>Sur le plan de 1954, il y avait une pièce sur la rue et une aile en fond de parcelle, celle-ci a disparu. Sur la vue ancienne on voit que la maison était couverte en argamasse.</p>

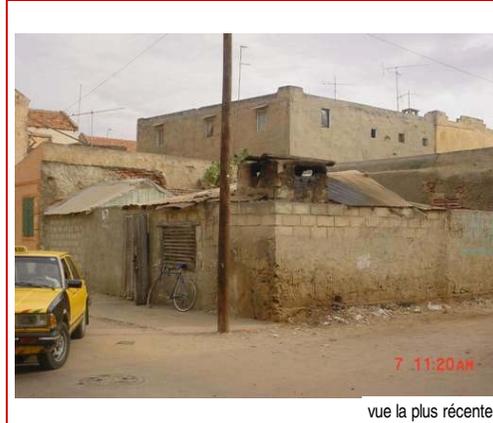
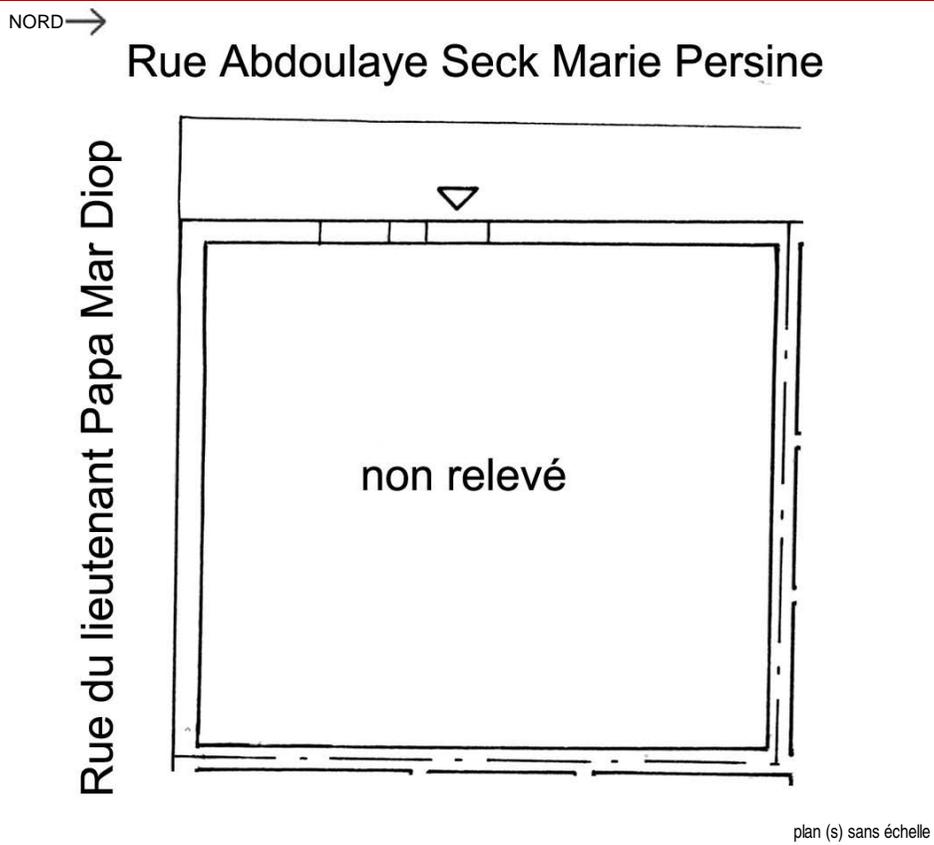
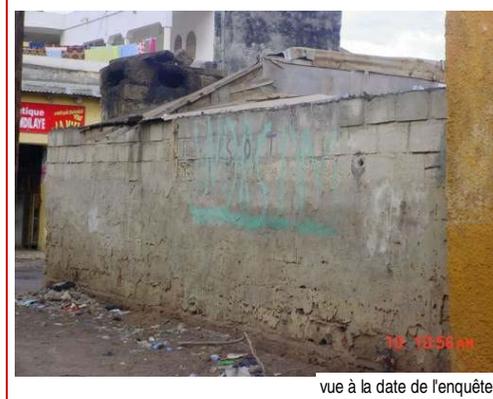
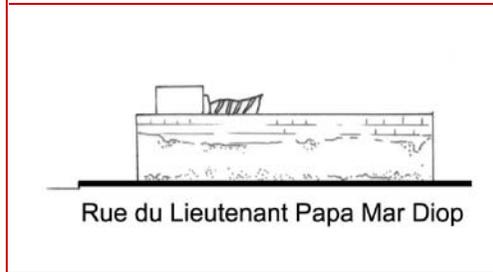
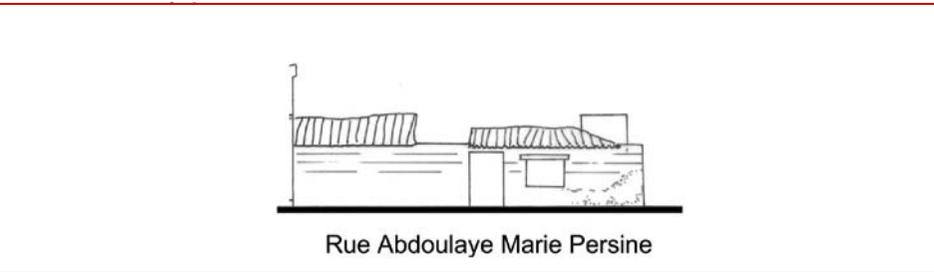
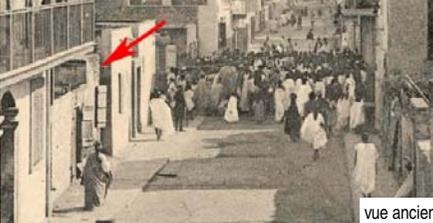
Code UA > Nb0901

L'ancienne maison basse en double I est visible sur la vue ancienne et sur la photo aérienne de l'IFAN. Il n'en reste rien actuellement

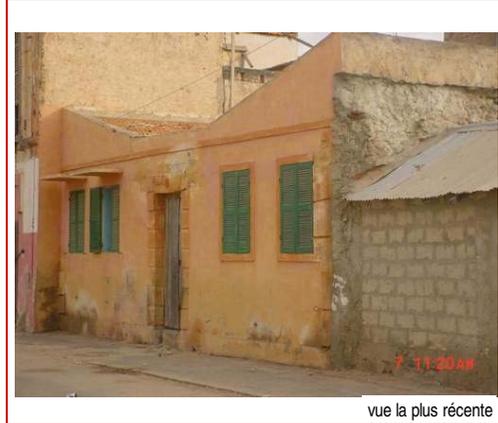
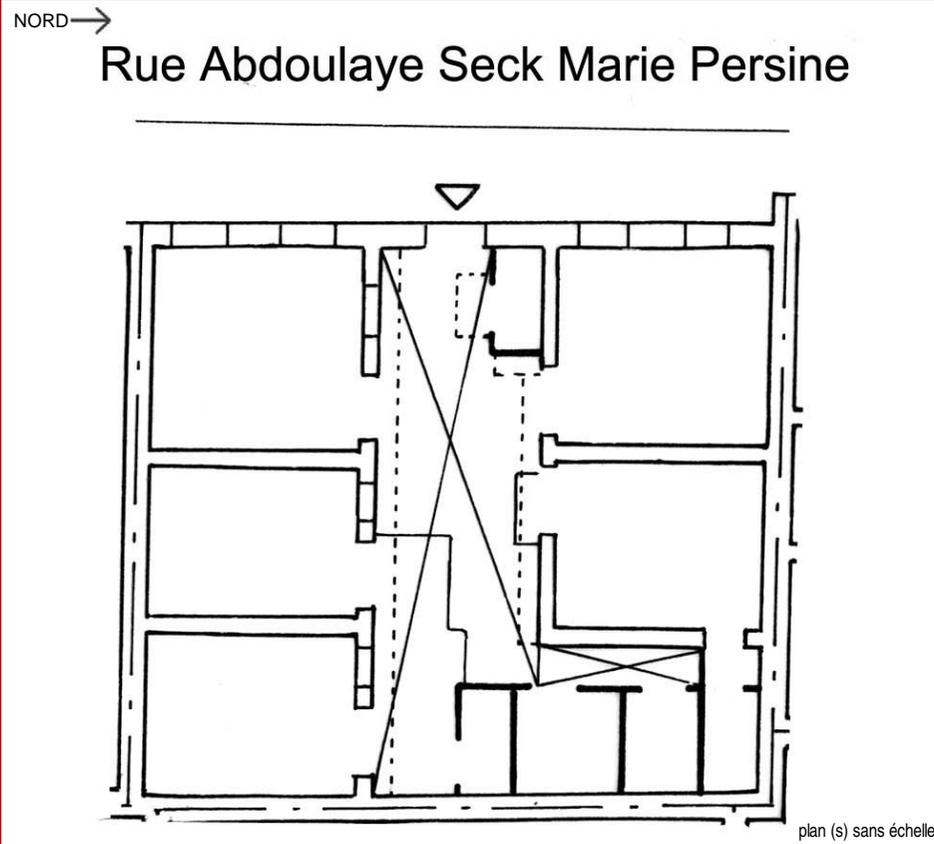
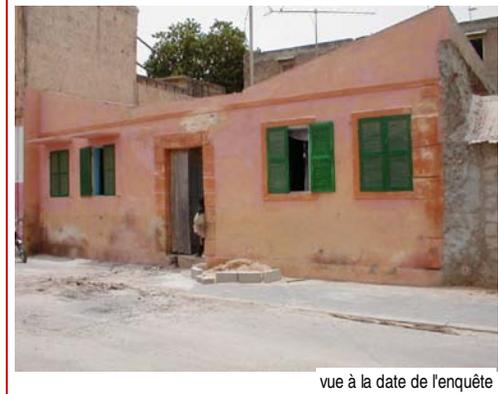
Nb0902

D'après la vue ancienne, la maison était à l'origine un I couverte en argamasse. Ce I correspond à l'aile Sud actuelle. L'aile Nord a été construite dans la première moitié du XX e siècle.

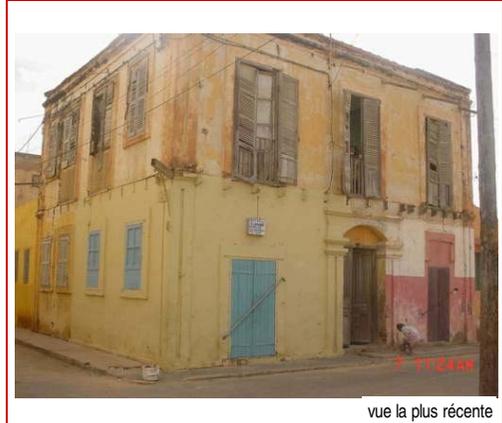
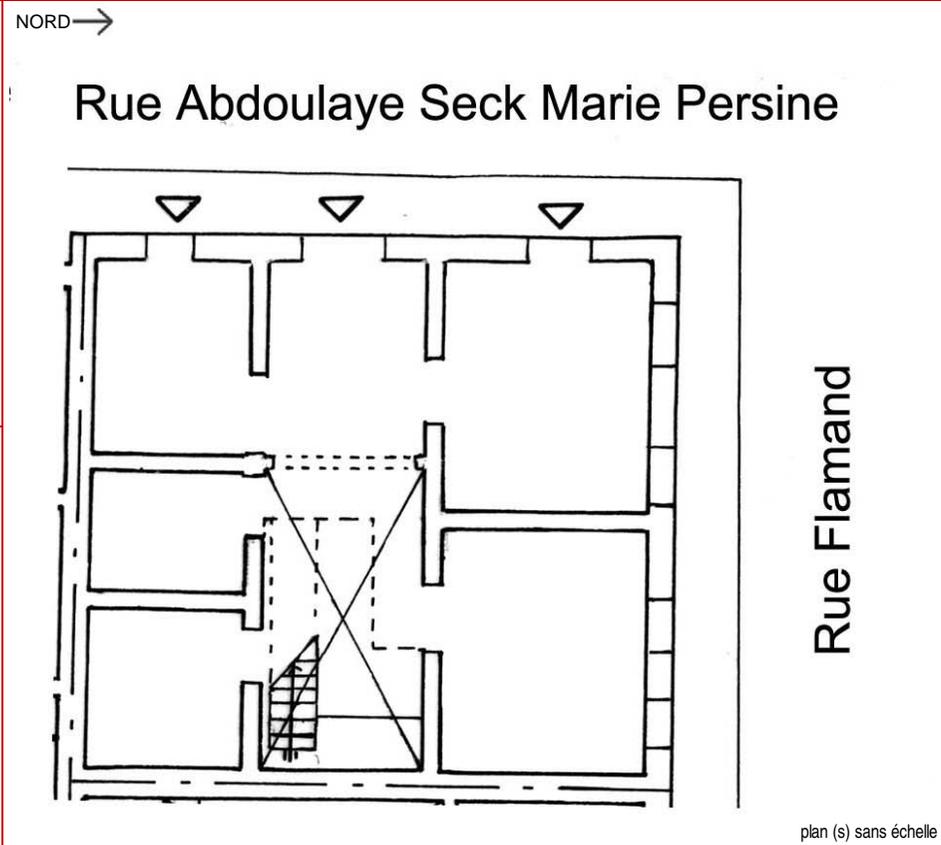
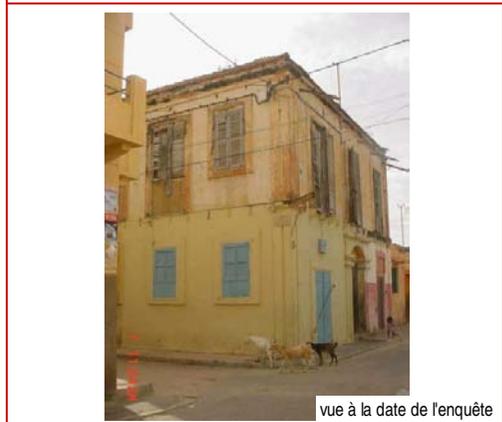
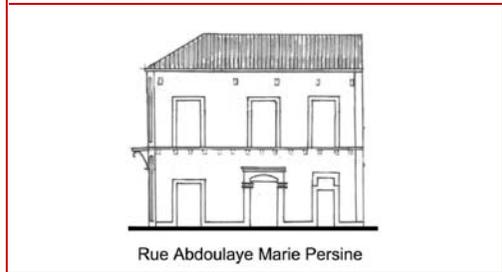
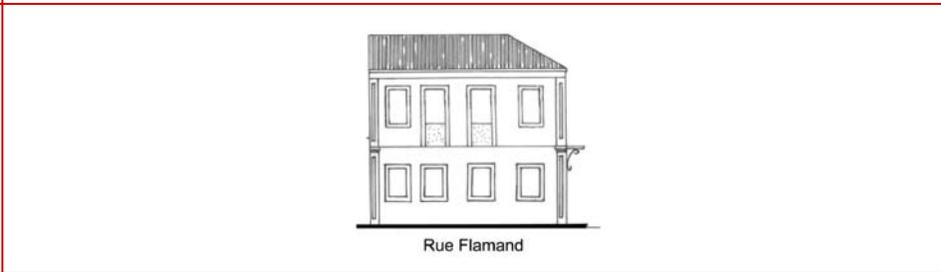
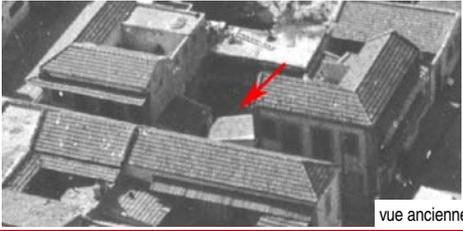
Code UA > Nb0903

dénomination	Maison avec Commerce	
enquête	15/12/2002	
catégorie origine	Edifice Domestique	
catégorie actuelle	Edifice Domestique	
datation	entre 1856 et 1908	
évolution	Existant	
protection MH		
état	En péril	
intetêt architectural	Grand	
interêt urbain	Ensemble hétérogène	
typologie d'origine	Maison à Etage	en L
nb étages	R+1 ou env 7 m	
nb de constructions	en dur: 1	baraque: 0 précaire: 0
élévation	d'origine	baies encadrées
	chaîne d'angle	corniche
toit	Pente	
couverture	Tuile	
murs	Brique	
parement	Enduit au ciment	
balcon	sans objet	
	Disparu	sans objet
escalier	Extérieur	Bois
éléments	Cour	Porche

La maison est visible sur la vue ancienne. Elle possédait un balcon en bois à auvent, filant. Sur les deux façades. En 1950, le balcon sur la rue Seck avait déjà disparu.

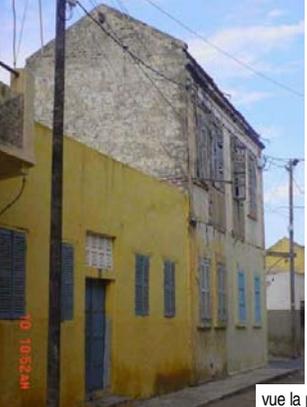
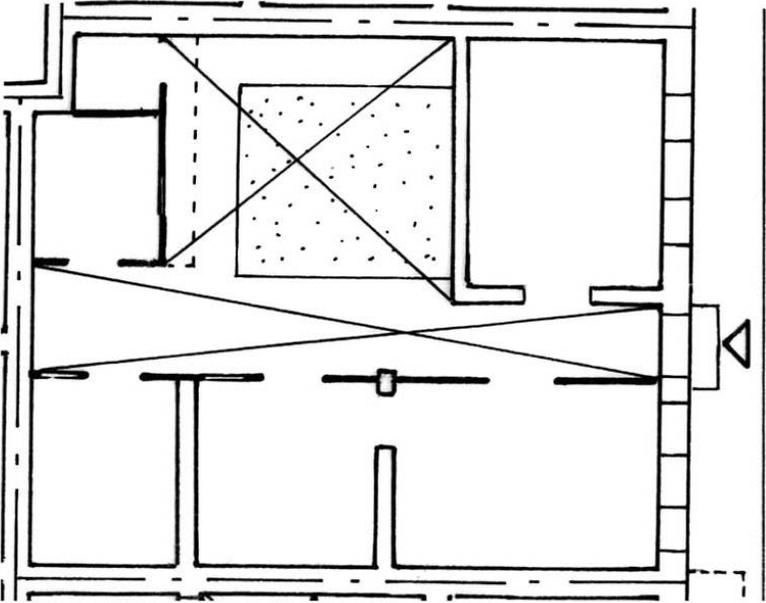
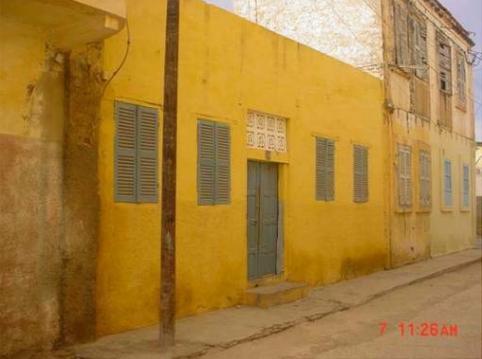
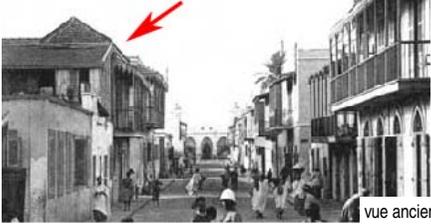
<p>adresse Rue Flamand</p> <p>ref. foncière TNI</p> <p>statut juridique Propriété de l'Etat</p>	
				<p>Code UA > Nb0904</p>

<p>Rue Flamand</p>			<p>Presence d'humidité sur la façade</p> <hr/> <p>Sur la vue ancienne, on voit nettement le double I avec les deux ailes couvertes par un toit en tuile à une pente.</p>
