INVENTAIRE ARCHITECTURAL ET URBAIN

RÉPERTOIRE UA / FICHES SOMMAIRES

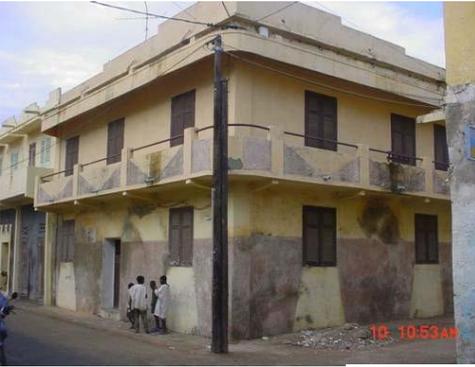
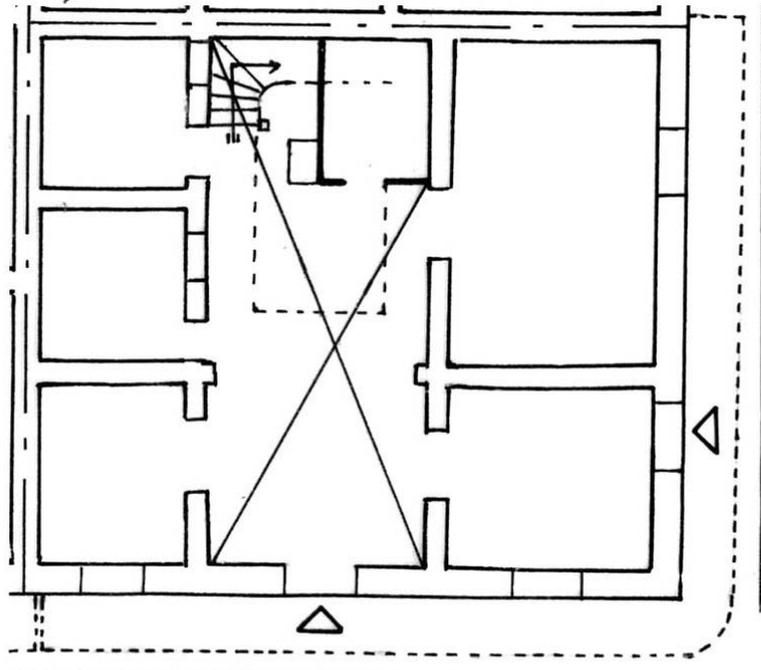
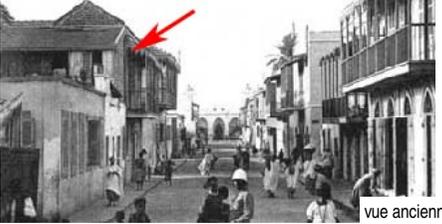
Code UA > Nb0905

La maison est visible sur la la vue ancienne, ainsi que sur la photo aérienne de l'IFAN. Elle possédait un toit à double pente en tuile et un balcon en bois à auvent.

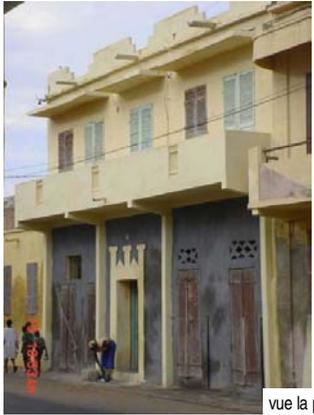
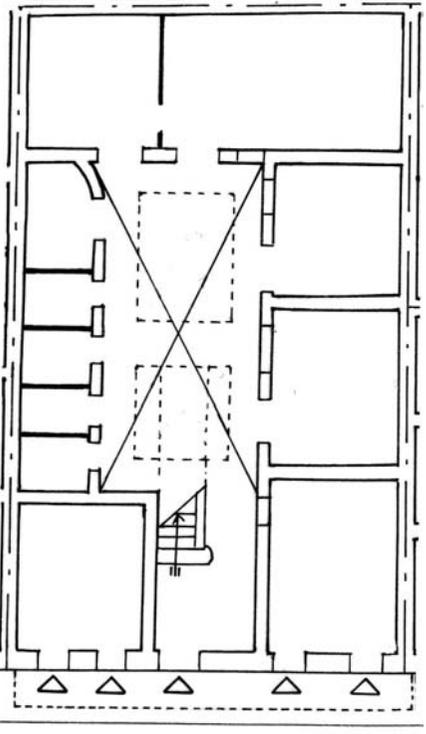
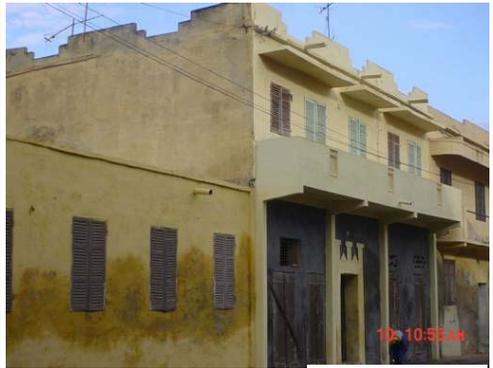
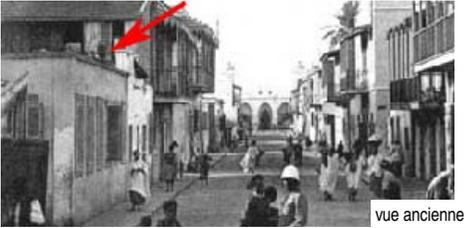
Code UA > Nb0906

Sur la vue ancienne, on voit une maison basse sur la rue et une aile en R+1 au Nord. Sur la photo IFAN de 1950, la maison actuelle existe déjà. Il s'agit donc, soit d'une maison fortement remaniée, mais l'hypothèse la plus probable est qu'il s'agit d'une maison construite dans la première moitié du XX e siècle. Mais cela reste à vérifier

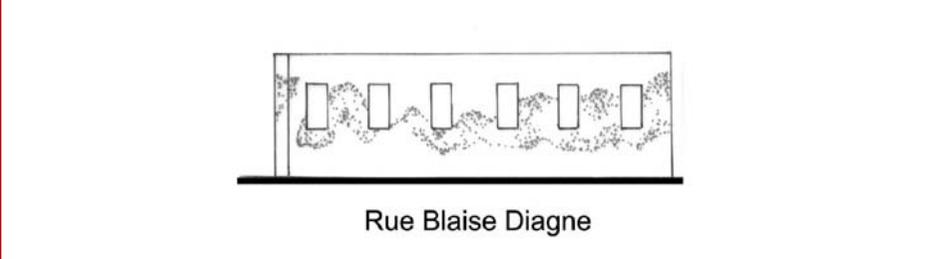
<p>Rue Blaise Diagne</p>			<p>Sur la vue ancienne, on voit que les fenêtres possédaient un encadrement</p>

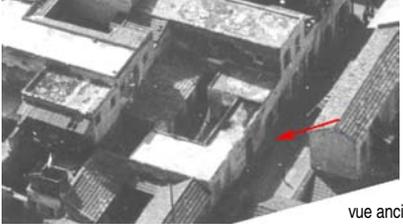
Immeuble vendu lors de la succession Devès en 1902. La maison semble en partie la même que celle visible sur la photo aérienne de l'IFAN. Il s'agissait de deux I reliés par une aile en rez-de-chaussée. L'aile sur la rue est couverte en tuile, l'autre était couverte en argamasse. L'aile basse est actuellement réhaussée et la façade a été unifiée.

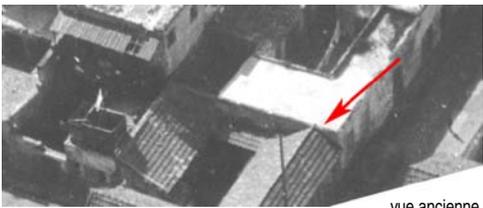
La maison est en ruine et ne possède plus de toit lors du relevé. Le porche est en ruine

Le bâtiment semble se diviser en trois parties, une première, située au sud en front de parcelle, apparaît sur le plan de 1954. Cette partie était à l'époque plus importante, sa typologie d'origine serait en forme de "U". La partie détruite a été remplacée par une construction récente. Au fond de la parcelle, une aile indépendante du corp principal se dessine et semble dater de la seconde moitié du XIX e siècle aussi. D'après la photo IFAN la maison sur la rue était couverte en argamasse et la partie en fond de cour avait un toit en

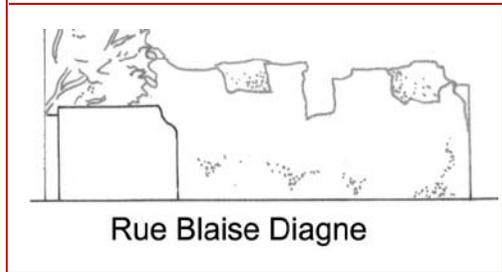
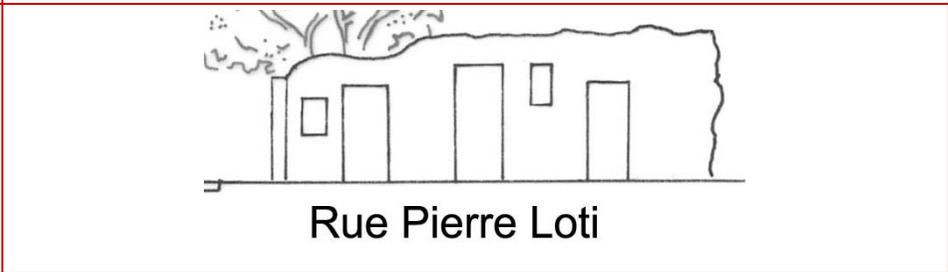
Sur des photos de l'IFAN de 1950, on aperçoit nettement le bâtiment correspondant à l'UA actuelle. A l'époque, il était accompagné d'une deuxième construction aujourd'hui disparue. Il semblerait que la partie restante n'était qu'une partie secondaire de la maison à l'origine en "I".

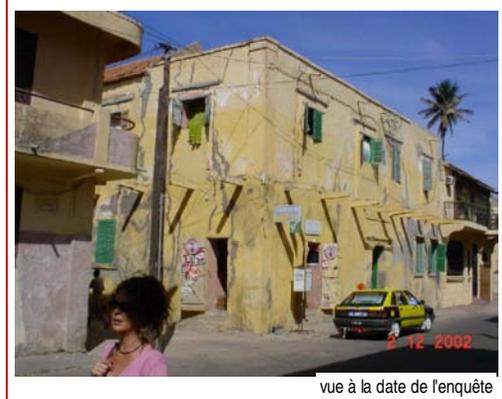
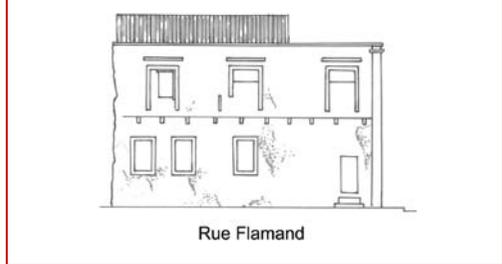
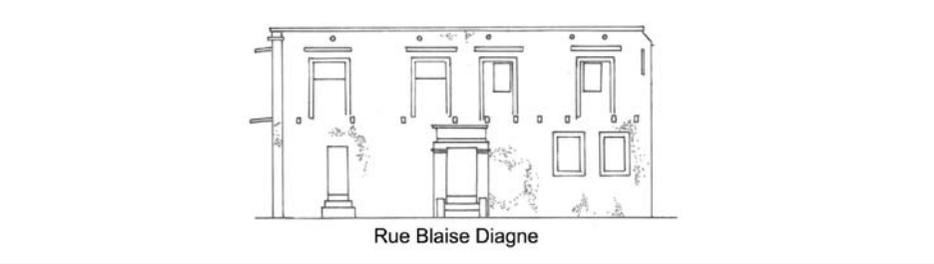
Forte présence d'humidité dans les murs.

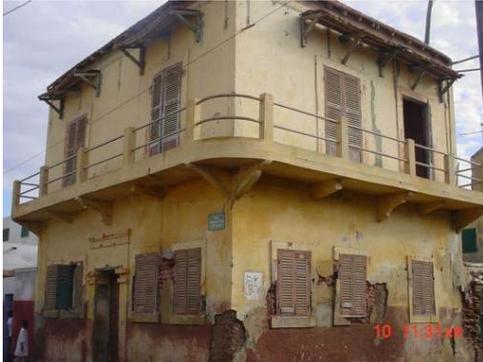
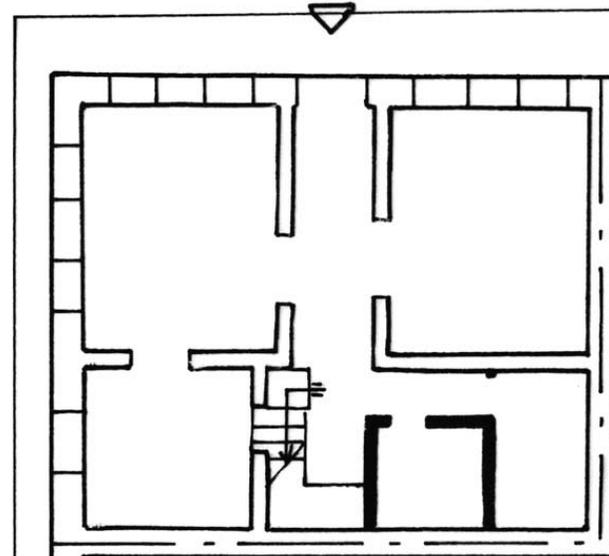
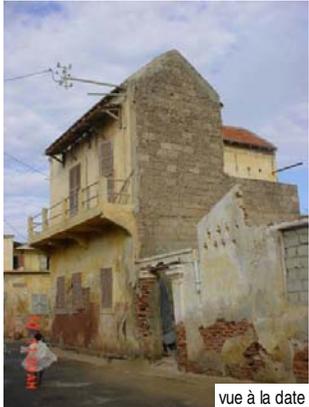
Nb1101

La maison possède des murs réalisés en brique et des pignons en agglo de ciment traditionnel.

Sur la vue ancienne la maison n'existait pas, la parcelle était occupée par des baraques.

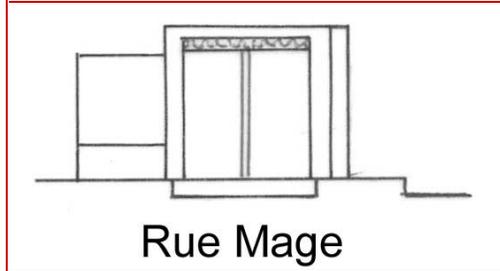
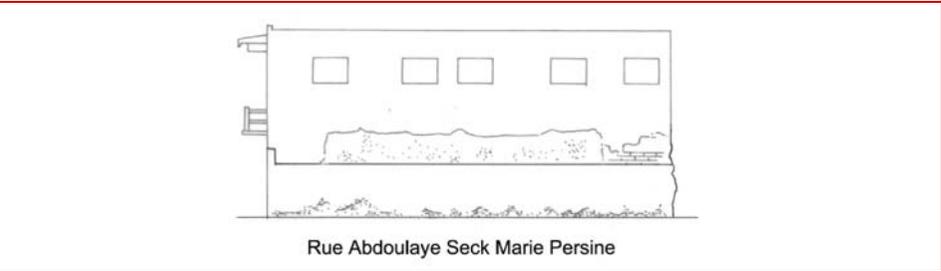
Code UA > Nb1103

L'ancienne maison est visible sur la vue ancienne.

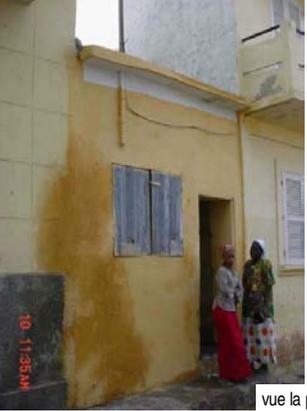
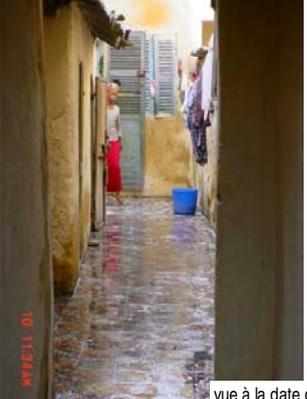
<p>Code UA > Nb1105</p>

<p>Rue Mage</p>	<p>Il semblerait que cette unité architecturale soit issue du morcellement d'une maison du XIX e siècle qui apparaît sur le plan de 1954. La partie sur rue serait peut-être un vestige d'une maison présente en sur le plan de 1829.</p>

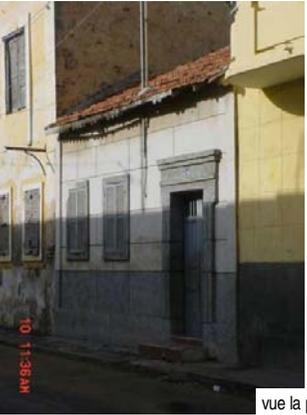
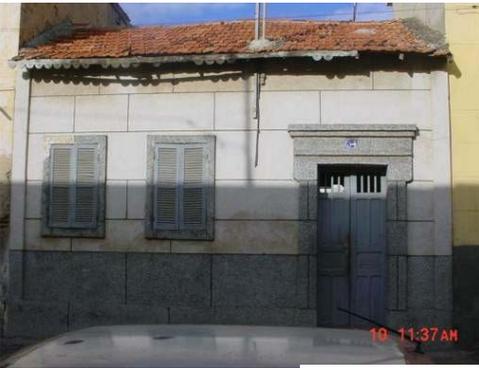
Code UA > Nb1107

<p style="text-align: center;">Rue Blaise Diagne</p>	<p>Maison avec porche d'entrée</p>
--	---	------------------------------------

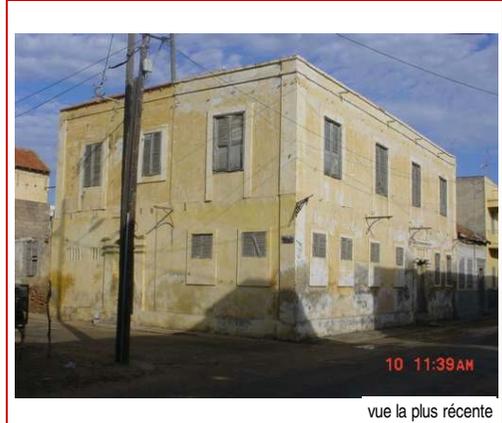
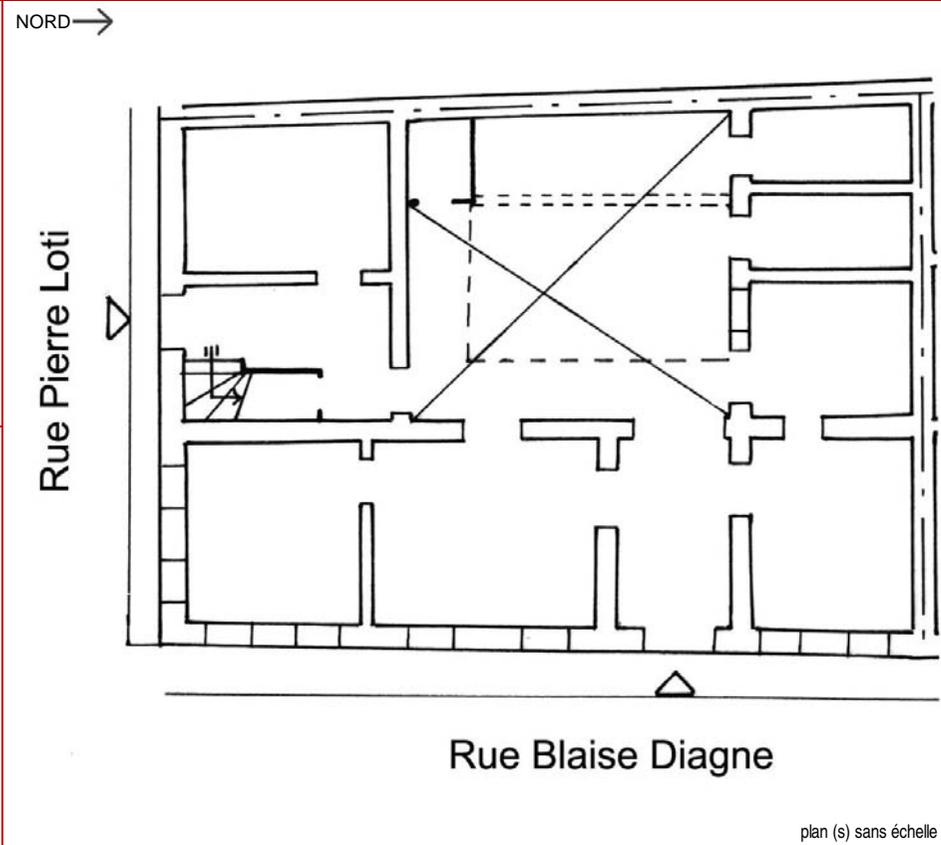
Nb1108

Présence d'humidité dans les murs. Les fenêtres du bas ont été diminuées. On voit encore les ferronneries de l'ancien balcon. Maison relevée par l'ARCAS en 2003.

Il semblerait que la maison d'origine était plutôt un I avec deux ailes basses en retour, car l'étage semble plus tardif avec son toit en penet. De plus, il y a un léger décroché de la façade à la jonction. Sur la vue ancienne, on voit que la distribution intérieure se faisait par une galerie en bois avec un auvent

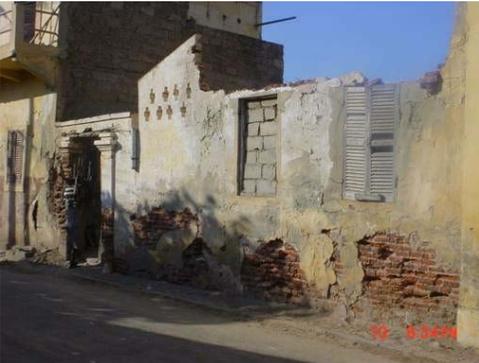
<p>Code UA > Nb1109</p>

<table><tr> <td>dénomination</td> <td colspan="2">Maison</td> </tr><tr> <td>évolution</td> <td colspan="2">En Ruine</td> </tr><tr> <td>état</td> <td colspan="2">En péril</td> </tr></table>

<p>Rue Pierre Loti</p>			<p>D'après la vue ancienne, on voit qu'il s'agissait d'un I couvert en argamasse avec un auvent en bois sur la cour.</p>

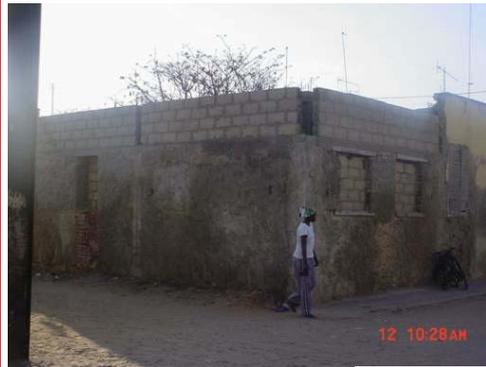
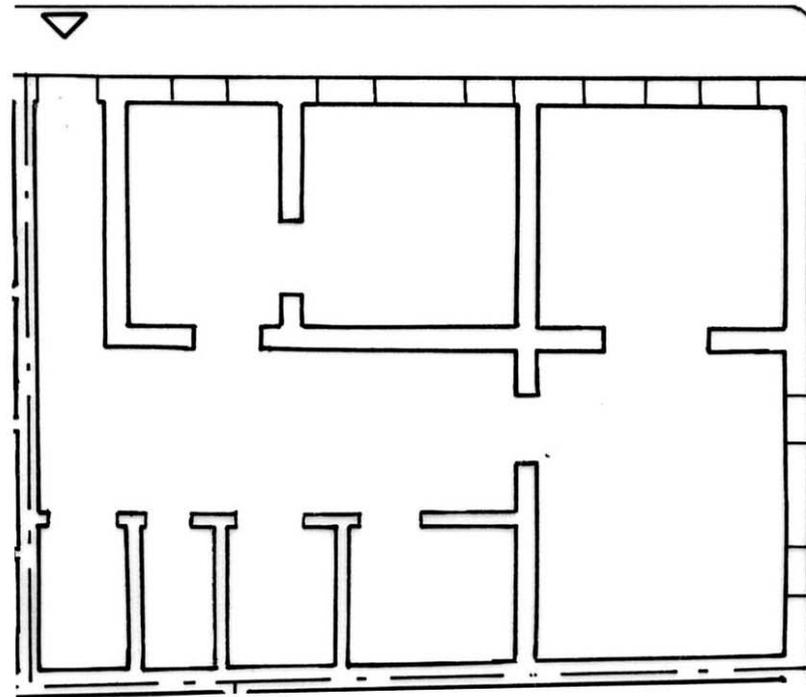
Nb1202

Forte présence d'humidité dans les murs.

La maison semble divisée en deux parties, le noyau primaire en "L", et une annexe dont les murs sont plus fins qui paraît plus récente. La maison est visible sur la vue ancienne.

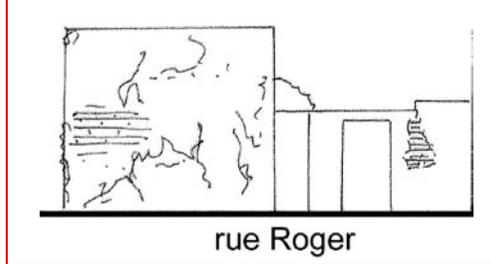
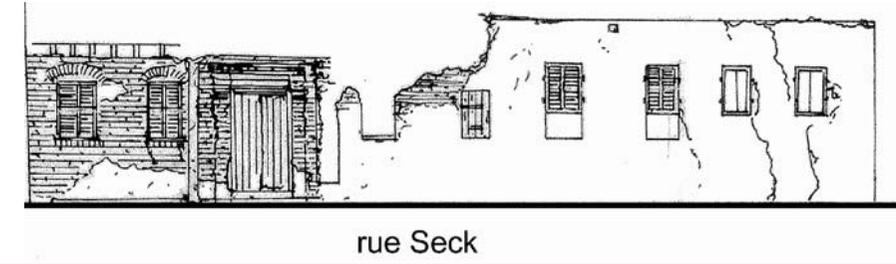
Nb1301

Ancienne décoration de la porte. Brique mise à nu

En 1954 , ils y a avait deux maisons sur cette UA, une maison basse en double I s'ouvrant sur la rue Roger, et une maison à étage en L avec balcon en bois, sur la rue Parsine. Ces deux maisons sont aujourd'hui en ruines. La maison à étage est visible sur une carte postale ancienne, elle possédait un balcon en bois à auvent et u toit terrasse en argamasse

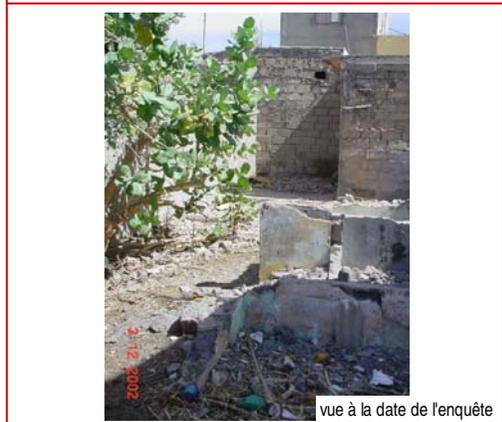
Code UA > Nb1304

cette maison en ruine était probablement constituée à l'origine d'une seule pièce donnant sur la rue. Il ne reste plus que la façade

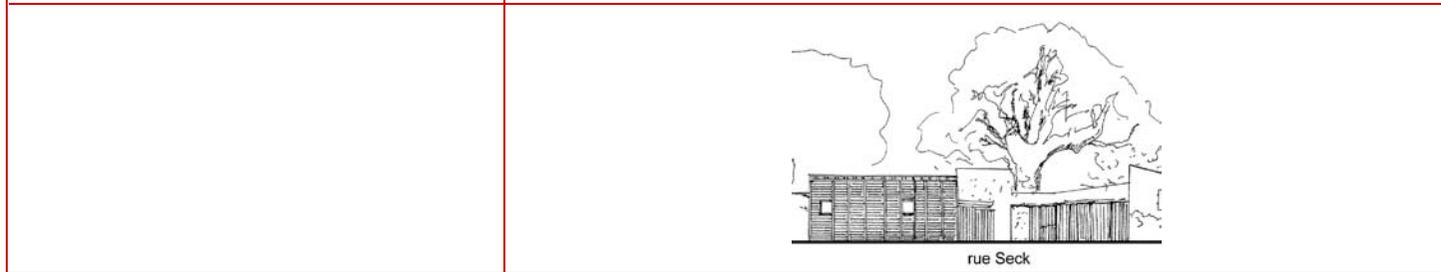
Code UA > Nb1306

Le sol est recouvert de sable

Figure pour la première fois sur le plan de 1976.

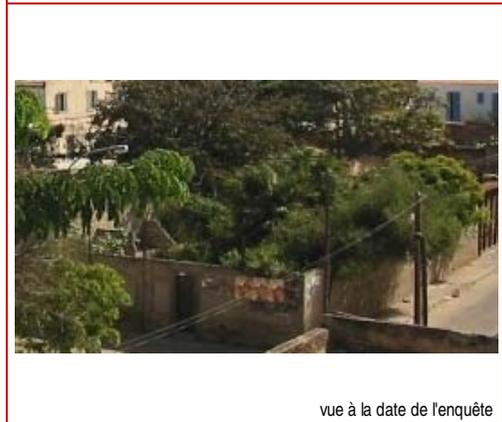
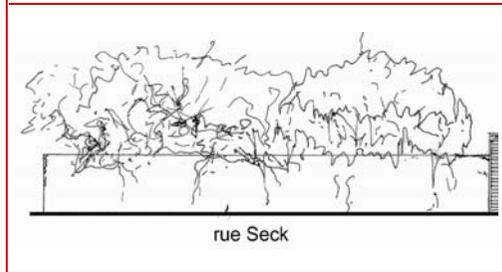
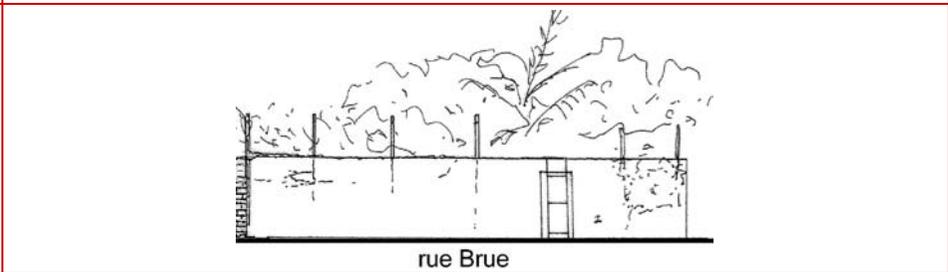
Nb1307

terrain vide avec quelques constructions en ruines à l'intérieur, reste de façade

Quelques constructions, aujourd'hui en ruine figurent sur le plan de 1976

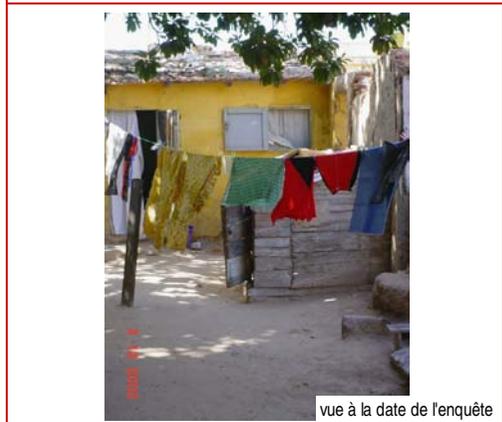
Nb1309

L'aile nord en ruines aujourd'hui, semble apparaître sur le plan de 1829. L'autre aile au sud date probablement de la deuxième moitié du XIXe siècle et apparaît sur le plan de 1954

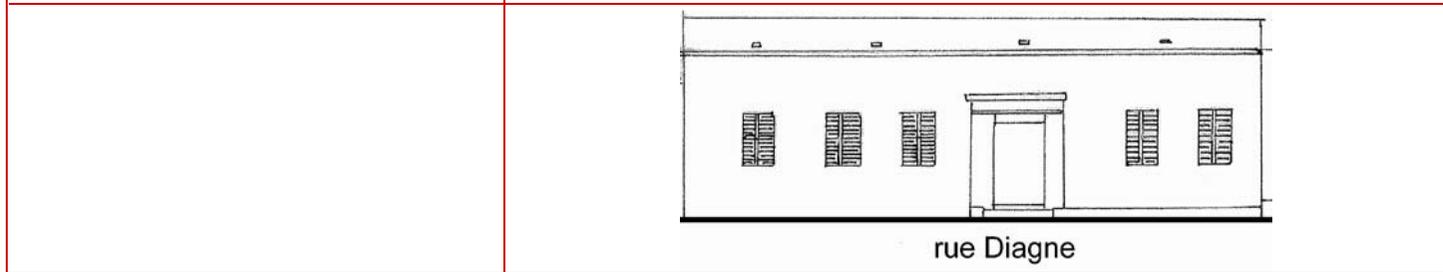
Code UA > Nb1310

Escalier qui mène au toit terrasse en béton armé

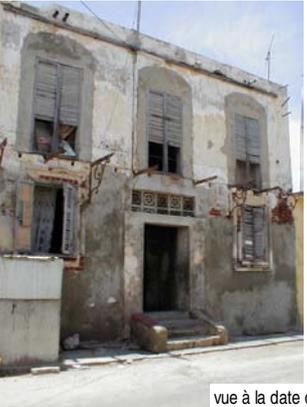
<p>vue la plus récente</p> <p>vue à la date de l'enquête</p>

L'étage sur la rue Diagne est en ruine, mais la maison est encore habitée sur la cour. Escalier de perron en pierre, rare à saint-Louis. Anciennes portes fenêtres en arc murées en partie

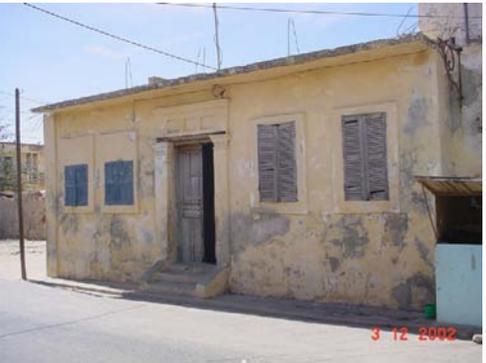
Nb1312

vue à la date de l'enquête

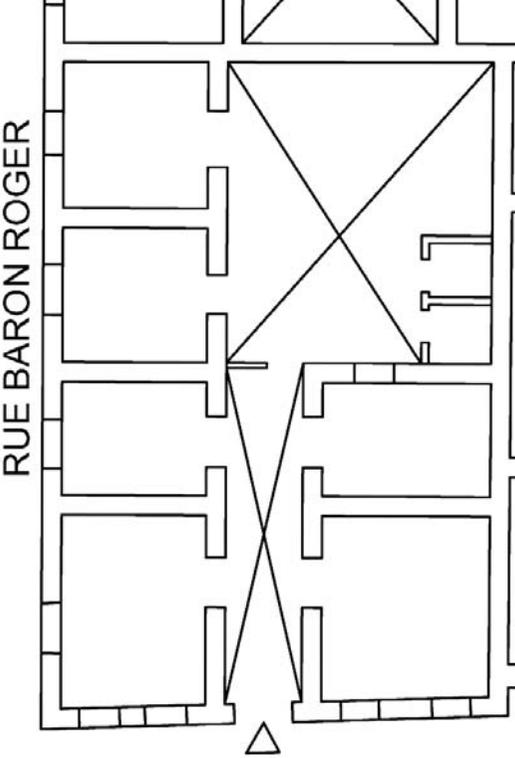
RUE BARON ROGER

RUE BLAISE DIAGNE

plan (s) sans échelle

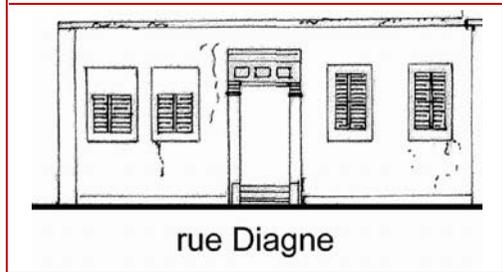
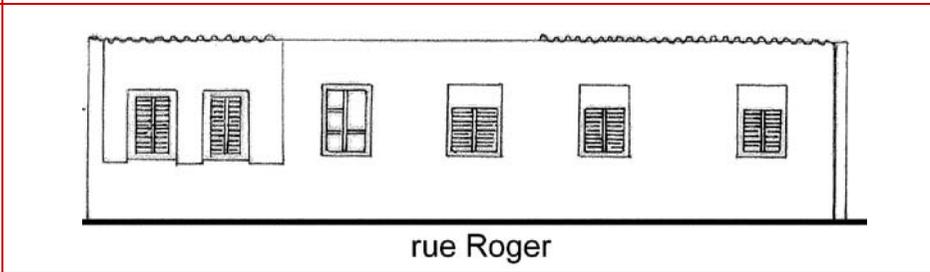
Figure sur le plan de 1954. Une maison existait en 1829, mais les plans ne semblent pas correspondre. Escalier de perron ancien en pierre, peut-être un vestige de l'ancienne construction. Décroché dans l'flot qui indique probablement une implantation plus ancienne. La pièce du fond à l'ouest est peut-être plus tardive que le reste de la maison.
