## **Mission d'assistance technique Centre du Patrimoine Mondial / ICOMOS**

**Évaluation de l'impact de la réhabilitation de la Route nationale n°3 sur le site patrimoine mondial du Parc national historique – Citadelle, Sans Souci, Ramiers (Haïti) et analyse de l'état de conservation du site du patrimoine mondial**

*Mission réalisée du 15 au 22 juillet 2013*

## **Rapport final**

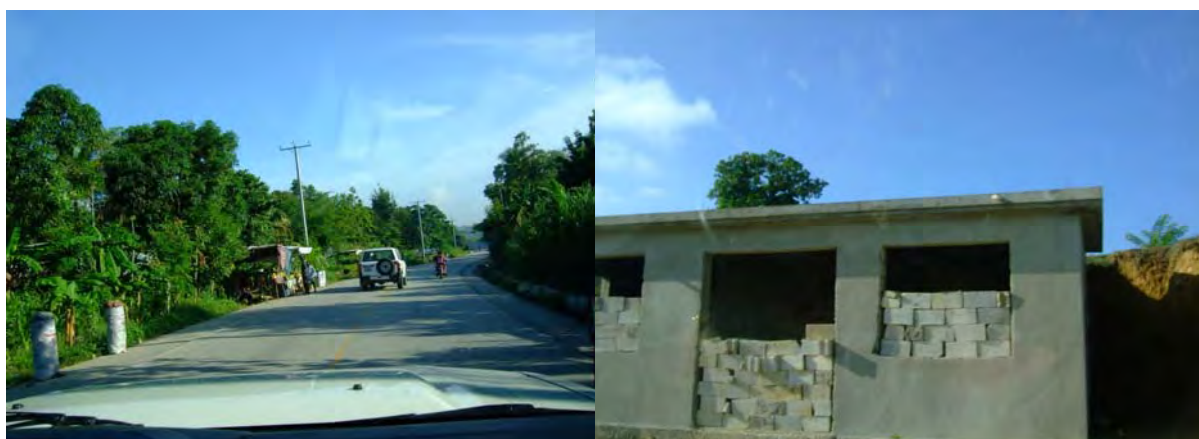
Sections rénovées de la Route Nationale 3

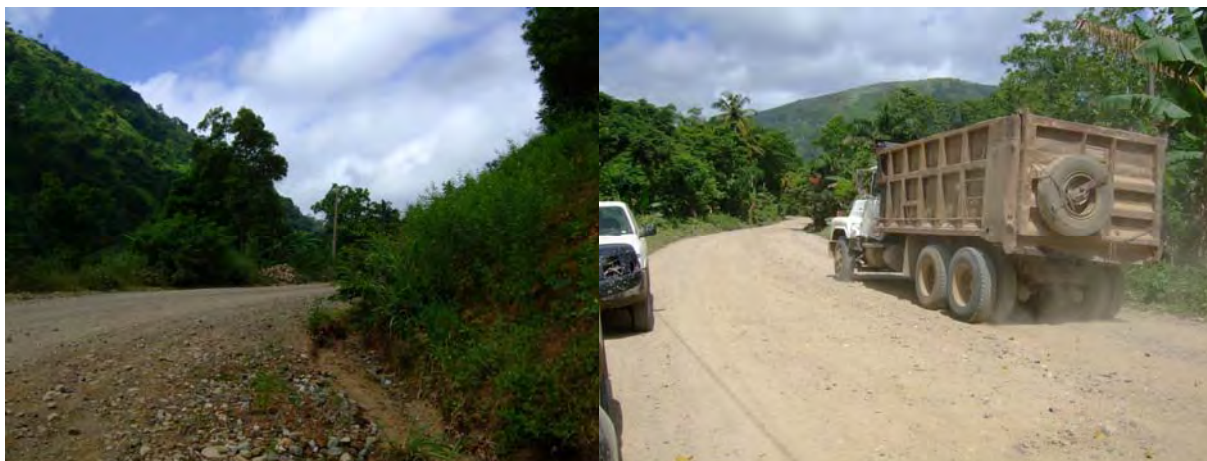
La route actuelle est en effet une piste très endommagée qui contraint le développement de cette zone : circulation difficile, problèmes de ravinement, importants dégagements de poussières. Il est significatif que, lors de la réunion tenue par la mission avec les représentants des communautés, ceux-ci aient cité, parmi les problèmes de santé les plus importants, les affections respiratoires liées à la poussière. Significatif aussi de noter le nombre de ralentisseurs en dos d'âne « bricolés » par les habitants pour diminuer la vitesse et les soulèvements de poussières.

Route nationale 3 dans la traversée du parc

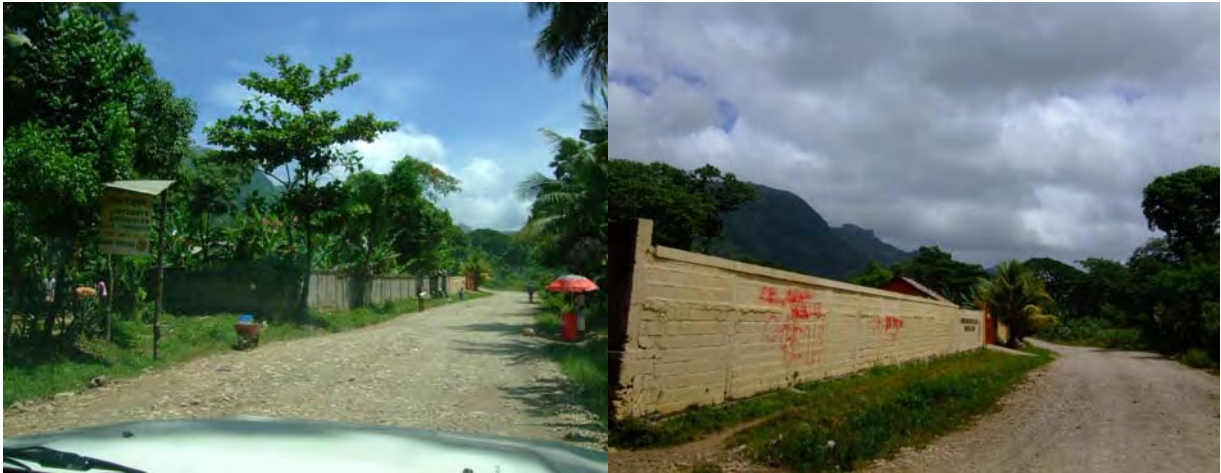
Une première séquence, à la sortie de la ville de Dondon, offre à ceux qui accèdent au Parc par le sud une première vue sur la Citadelle, surgie dans le lointain. Sur une distance d'un kilomètre environ, cette perspective s'accompagne malheureusement d'un paysage « d'entrée de ville » assez dégradé et dénudé, qui témoigne d'ailleurs de ce qui pourrait advenir plus loin dans le Parc, en l'absence de contrôle de l'urbanisation et des déboisements. C'est aussi un espace très visible depuis la Citadelle elle-même. Il y a tout à

la fois dans cette séquence à contenir absolument la pression d'extension de l'urbanisation (en offrant aussi des possibilités d'extension dans d'autres secteurs de la commune de Dondon) et à requalifier la route et ses abords tout en mettant en valeur la vue sur la Citadelle.

Première séquence, à la sortie de Dondon

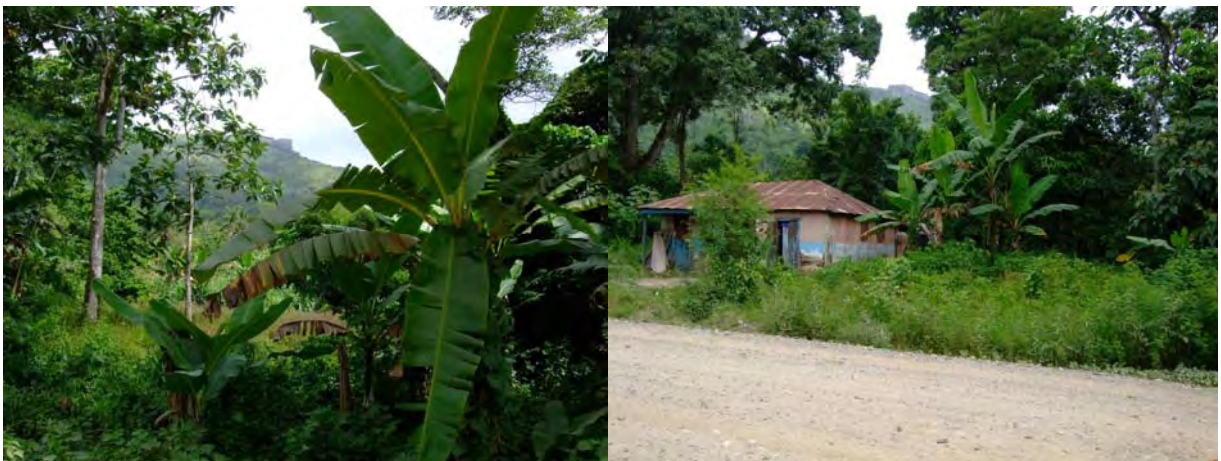
La seconde séquence est la plus emblématique de la valeur paysagère et patrimoniale du Parc. Sur 3 kilomètre environ, il s'agit d'une zone très habitée et cultivée où une végétation assez dense, faite de cultures sous couvert, notamment de café, laisse percevoir des perspectives sur la Citadelle. Il faut noter cependant la fragilité de cet espace, compte tenu de la faible épaisseur de la zone végétalisée. Très vite en effet, si l'on s'avance sur les sentiers perpendiculaires à la route en direction de la Citadelle, celle -ci ne se détache plus que sur un fond de mornes dénudés.

Seconde séquence, perception de la Citadelle au travers de la végétation

Il est donc essentiel, dans cette séquence plus qu'ailleurs, de préserver et de développer le couvert végétal et de maintenir strictement l'emprise de la route pour prévenir des déboisements qui seraient liés à sa réhabilitation.

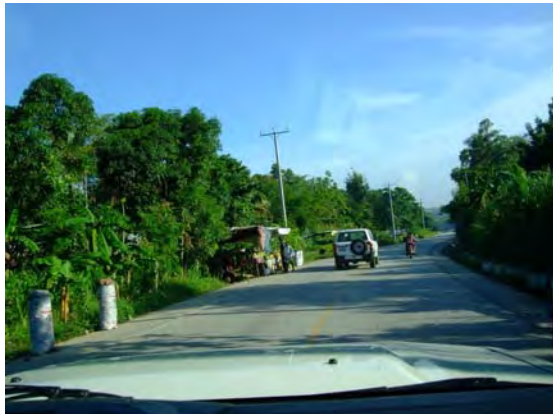
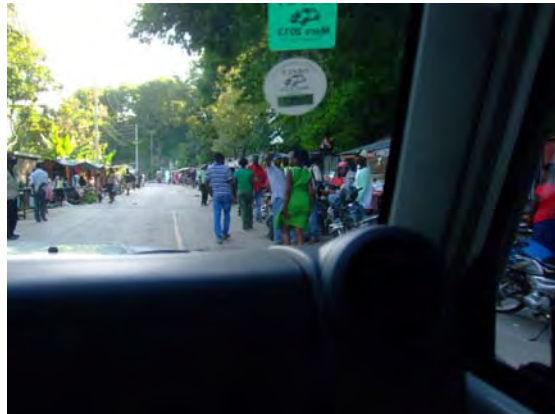
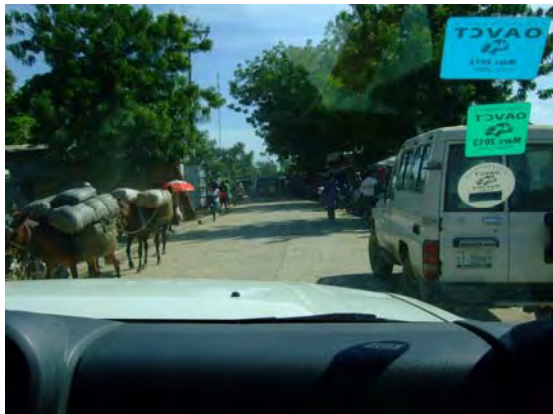
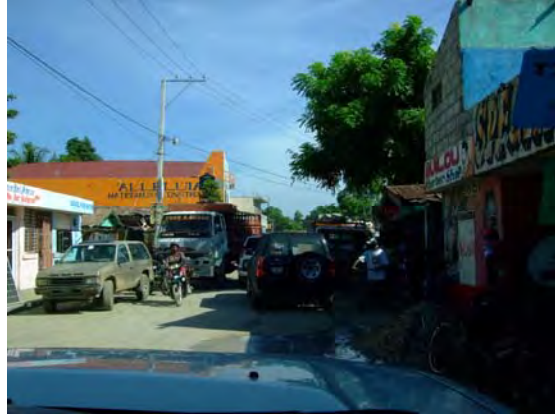
### Route Nationale n°3 : tronçons déjà réhabilités

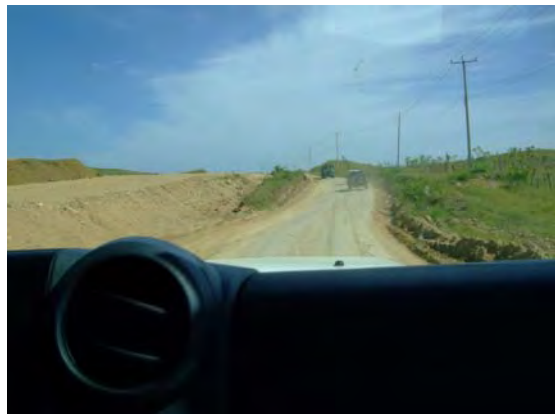
### Route Nationale n°3 : tronçons en cours de réhabilitation

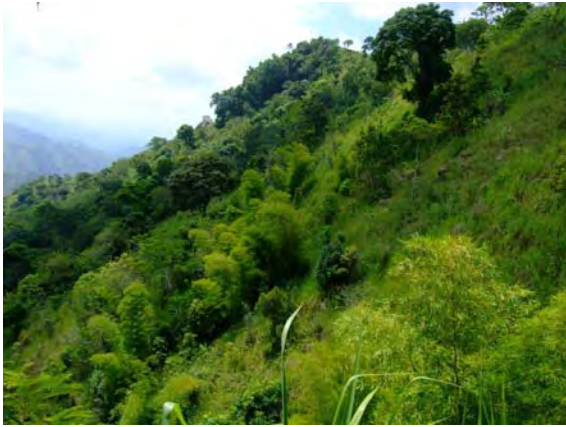
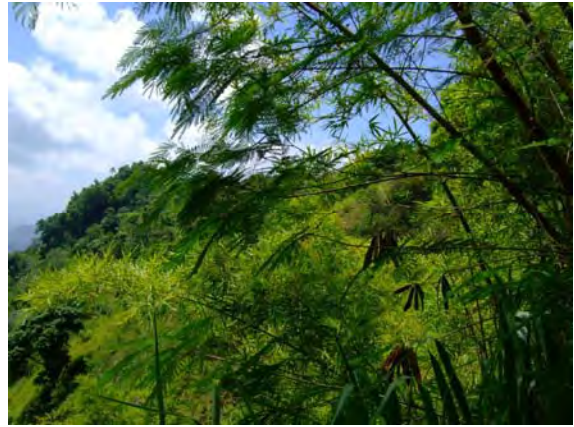
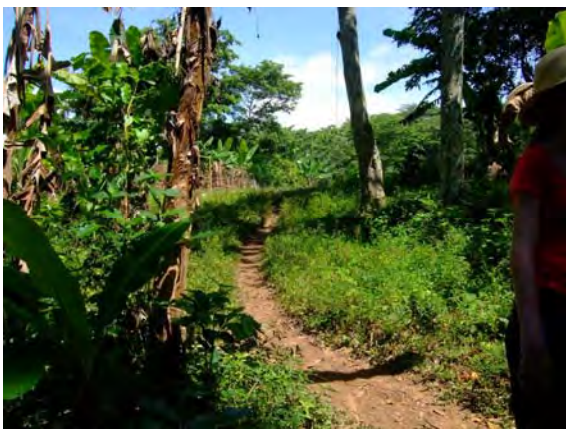
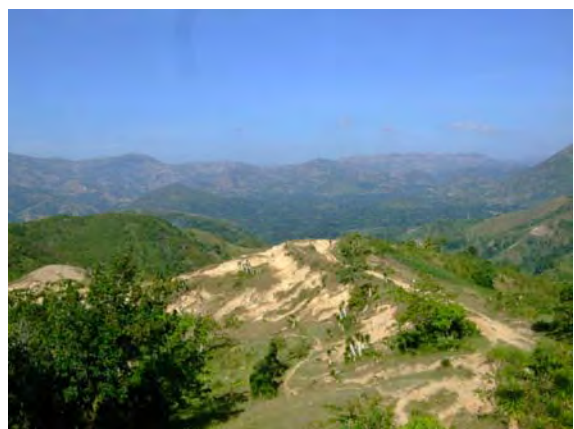
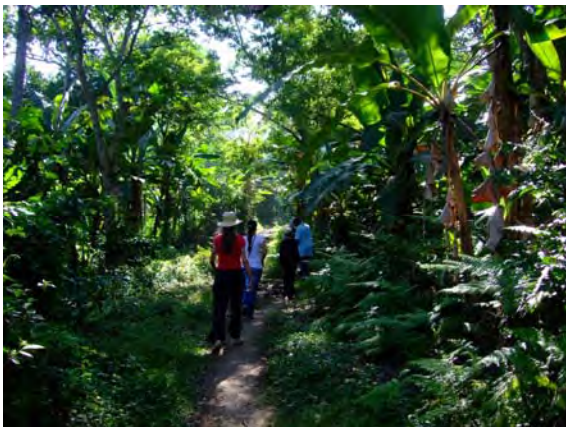
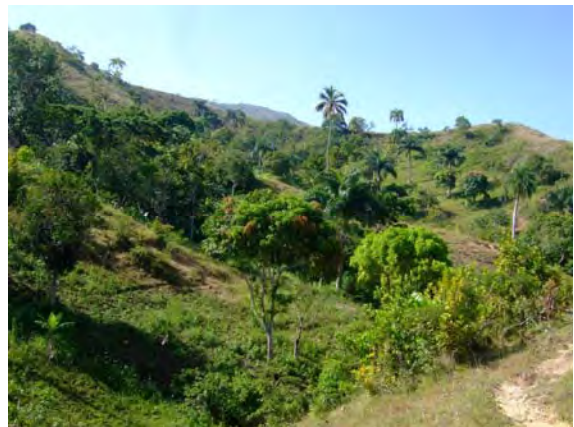
**Parcours de l'itinéraire de contournement n°2 (par l'Est)**

La mission, accompagnée par les représentants des autorités haïtiennes et de l'Union européenne s'est attachée à parcourir dans son intégralité le tracé de l'un des trois itinéraires de contournement potentiels (variante 2), reliant les villes de Dondon et de Grande-Rivière-du-Nord. Long d'une quinzaine de kilomètres, ce tracé emprunte des pistes existantes, très difficilement carrossables, sur 1 kilomètre à partir du carrefour Leblanc, au sud de Dondon, puis sur 4 kilomètres à partir du lieu-dit Vie-Kaye vers Grande-Rivière-du-Nord et le carrefour Ménard. Dans son intégralité, ce tracé est hors de vue du Parc national historique et de ses monuments, dont il est séparé par une ligne de crête. La majeure partie du tracé se trouve sur le territoire de la commune de Grande-Rivière-du-Nord.

La partie centrale du tracé, sur une dizaine de kilomètres, traverse par d'étroits sentiers d'exploitation agricole une zone escarpée, cultivée et bien entretenue par les populations locales. Certains espaces y ont fait l'objet de reforestation et de plantations visant à la stabilisation des sols, témoignant d'un contexte géologique et géotechnique complexe. Bien qu'effectué en période sèche, le parcours a permis de noter également la sensibilité du site en termes hydrologique et hydraulique : forte inclinaison des bassins versants, phénomènes de ravinements. Il s'agit donc d'un site fragile où les impacts environnementaux liés au passage d'une voie nouvelle doivent être soigneusement évalués. C'est aussi un site habité, mais très enclavé, éloigné des services et notamment des établissements scolaires et qui de ce fait est confronté à un phénomène important de désertification rurale. S'il ne pouvait être envisagé, dans le temps imparti à la mission, d'aller plus avant dans l'analyse de ce tracé et a-fortiori d'amorcer une comparaison avec d'autres variantes possibles, cette exploration limitée montre bien cependant l'ampleur des effets, à la fois positifs et négatifs, d'une voie nouvelle sur ce territoire et la nécessité d'une étude approfondie de ses impacts socio-économiques, environnementaux et patrimoniaux.
