## Rapport sur la mission de conseil de l'ICOMOS au Parc national historique – Citadelle, Sans-Souci, Ramiers (C 180)

20 au 26 février 2015

**RAPPORT SUR LA MISSION DE CONSEIL DE L'ICOMOS AU  
PARC NATIONAL HISTORIQUE – CITADELLE, SANS-SOUCI, RAMIERS (HAITI)  
21-26 FÉVRIER, 2015**

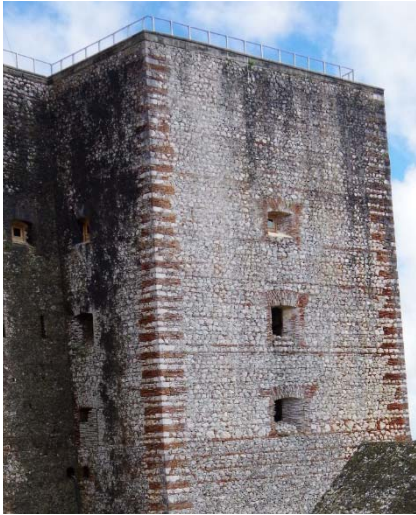
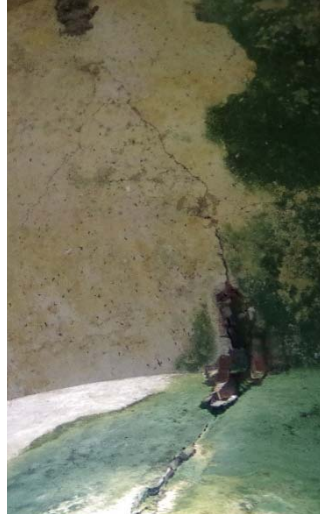
Figure 2: Batterie des Princesses

La batterie des Princesses est située au site n°4. Les étages supérieurs ont été restaurés afin d'accueillir une zone d'exposition. Ceux-ci présentent des dommages au niveau des surfaces traitées causés par l'humidité. De nombreuses fissures et dépôts de sels sont présents au niveau des voûtes des étages intermédiaires, en raison des remontées d'eau et

de la désintégration du mortier. Aux niveaux inférieurs, le système de plancher a été détruit et la voûte a été jugée instable. Une voûte partiellement détruite pourrait provoquer des affaissements successifs des voûtes avoisinantes, si les déplacements se poursuivaient. Les mécanismes pouvant causer d'éventuels dommages sont les affaissements différentiels et les actions sismiques passées. Aucuns travaux n'avaient été effectués aux niveaux intermédiaires et inférieurs.

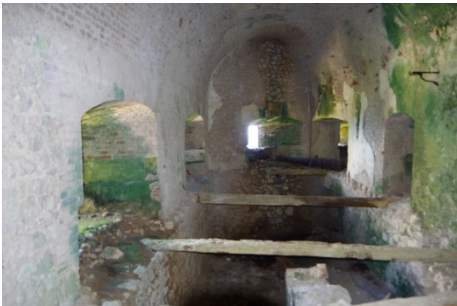
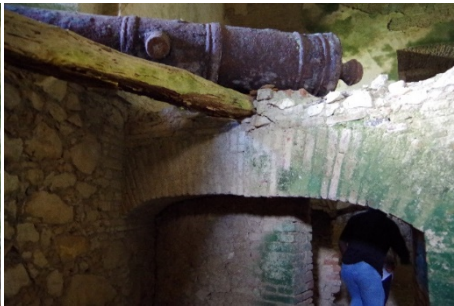
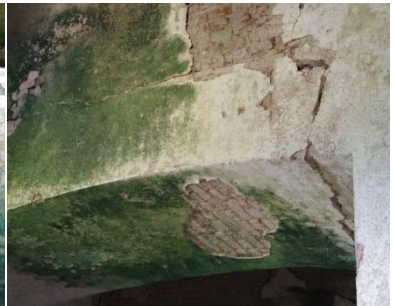
Figure 3: Batterie des Princesses - niveaux inférieurs

Arche défailante

1. Lors de la visite du site de la Citadelle, un arc partiellement défailant a été identifié comme un problème important en raison du risque de causer une défaillance progressive. Un étaieage temporaire devrait être placé sous cette arche pour empêcher tout autre mouvement (voir la Figure 3).
2. Les travaux de stabilisation temporaire pour la batterie Coidavid devraient être complétés.

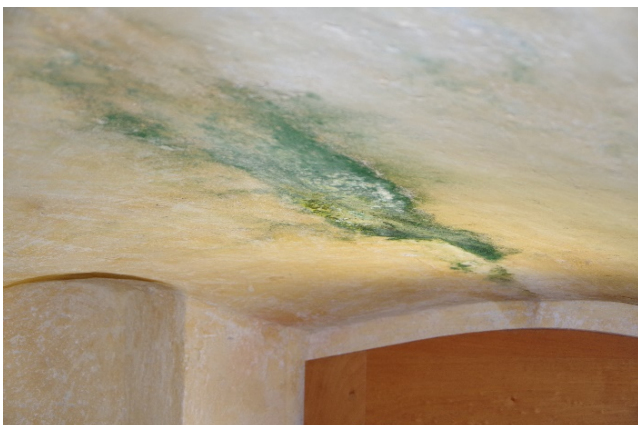
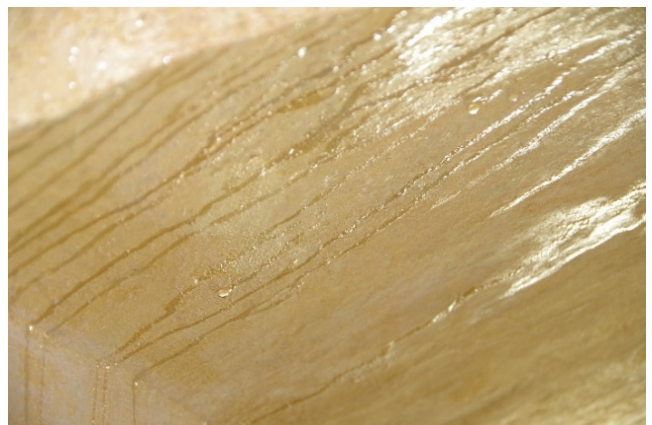
Figure 4: Batterie de la Reine - Problème d'humidité dans la zone d'exposition

La batterie de la Reine (site n°5) montre des problèmes d'humidité et de fissuration. Une partie du bâtiment a été rénovée afin d'accueillir un musée, ainsi de nouvelles fenêtres et un nouveau revêtement mural ont été mis en place. Les travaux ont été terminés au cours des deux dernières années, cependant on note déjà la présence de dégâts des eaux.

D'autres travaux récents de conservation ont été entrepris afin d'effectuer la réhabilitation de certaines parties de monuments afin de les utiliser comme espace d'exposition pour un musée. Ce travail comprenait l'installation de fenêtres et d'un nouveau revêtement mural (non testé). Ces zones montrent des signes d'infiltration et de dommages aux nouveaux matériaux. Les fenêtres ont également réduit la ventilation naturelle de ces espaces.

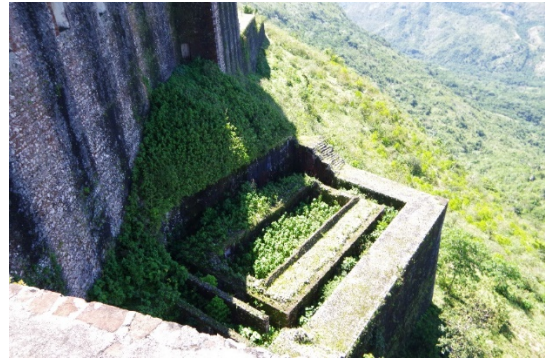
Figure 5: Ruines de la poudrière extérieure

La structure de la poudrière extérieure (site n°7) a été totalement détruite. Cependant, les ruines agissent en tant que contrefort pour la fondation de la batterie Marie-Louise (site n°8).

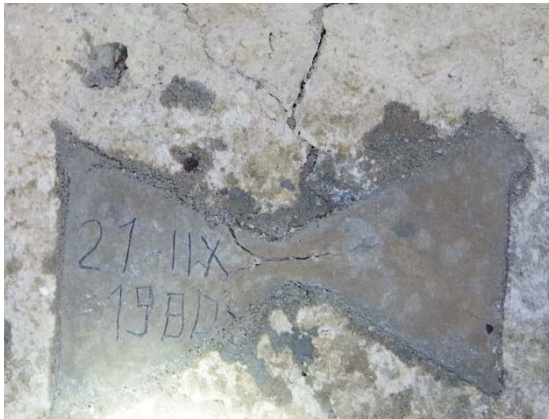
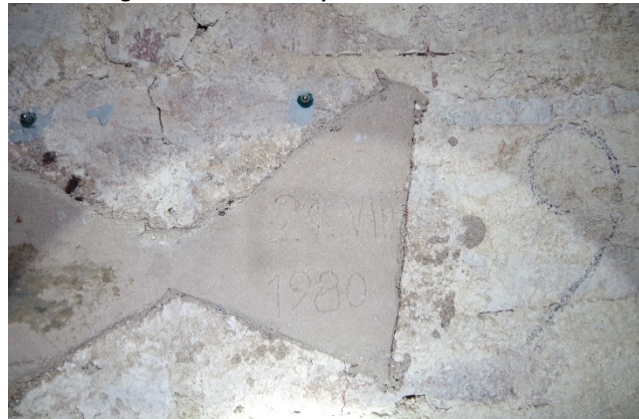
Figure 6: Système de surveillance des fissures dans la batterie Marie-Louise

La batterie Marie-Louise est située au site n°8. L'accès au niveau inférieur de cette batterie a été effectué grâce à une petite ouverture où se trouvaient plusieurs systèmes ayant été mis en place au début des années 1980 afin de surveiller l'évolution des fissures. Un de ces systèmes a révélé un déplacement au niveau d'une fissure qui traversait les voûtes, encourageant l'écartement des murs extérieurs. Les dommages originaux semblent causés par le tremblement de terre 1842. La configuration des fissures suggère qu'il y a un manque de rigidité de la structure à mi-niveau afin d'empêcher le mouvement de l'importante masse localisée à cet endroit. Des fissures plus récentes, mises en évidence par l'un des systèmes de contrôle des fissures pourraient être causées par le mouvement de la structure suite au tremblement de terre de 1842 ou par le tremblement de terre de 2010. Si l'on suppose que tous les évènements depuis le tremblement de terre de 1842 ont été signalés, le tremblement de terre de 2010 en est plus probablement la cause.

Dans le cadre des récents efforts de conservation, des systèmes de contrôle des fissures automatisés ont été installés à plusieurs endroits (probablement durant le chantier de 2012). Les résidents locaux ont confirmé que ces systèmes ont recueilli des données régulièrement, mais aucun rapport n'a été produit suite aux rapports originaux, datant de leur installation. Si ces systèmes continuent de recueillir des données, celles-ci devront être examinées et des rapports devront être effectués.

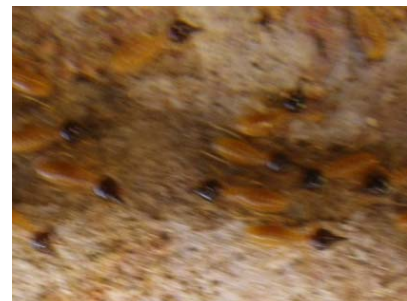
Figure 7: Termites dans la batterie du Grand-Boucan

La batterie du Grand-Boucan (site n°9) possède des fissures entre les parois extérieures et intérieures, mais aussi un important taux d'humidité mis en évidence par la présence de plusieurs surfaces humides et d'une odeur de moisi. Des termites ont aussi été observées dans le bâtiment.

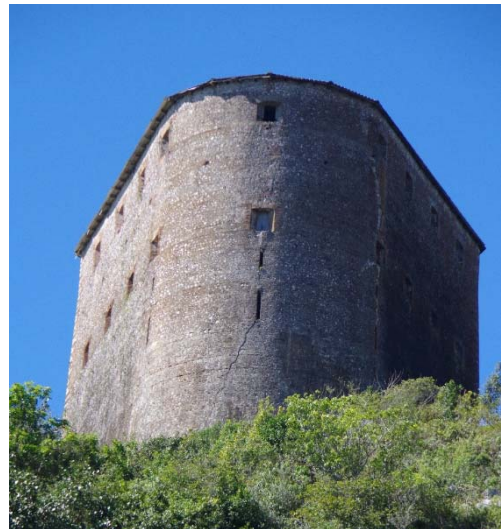
Figure 8: batterie Coidavid

La batterie Coidavid (site n°14) a été le sujet principal d'une multitude de récentes missions nationales et internationales. Plusieurs voûtes sont défailtantes : on peut observer que certains éléments en métal et en bois ont été détruits. De larges fissures sont visibles sur le mur extérieur. Des études récentes ont montré que ces fissures sont causées par un mouvement continu, affaiblissant la structure du bâtiment. Les murs intérieurs et extérieurs semblent s'écarter indépendamment l'un de l'autre. Un système d'échafaudage a été mis en place récemment, cependant ces travaux n'ont jamais été achevés.

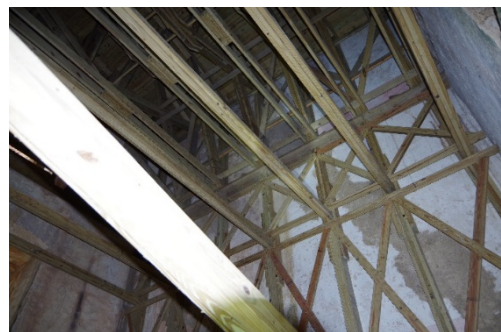
Figure 10: Batterie Coidavid - Échafaudage

L'inspection visuelle a révélé plusieurs problématiques. Il est de l'avis de la mission que, sans aucune intervention, un tremblement de terre similaire ou plus important que celui de 1842 pourrait causer une défailtance totale de la structure. Actuellement, la batterie Coidavid montre des signes d'instabilité structurale et une intervention est nécessaire. Certaines parties de la Batterie des Princesses nécessitent aussi la mise en place d'un système d'échafaudage.

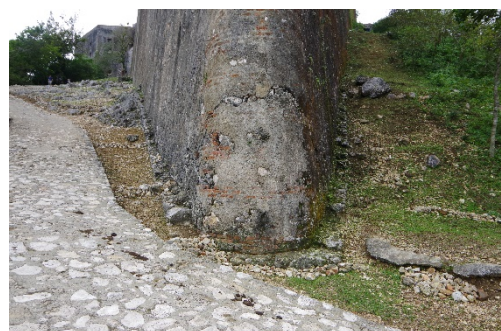
Figure 11: Contreforts de la batterie Coidavid

À la pointe du contrefort de la Batterie Coidavid, aussi appelé Éperon (site n°18), l'inspection visuelle a révélé des fissures, ce qui suggère que la poussée supérieure dans le contrefort n'est pas opposée de manière adéquate.

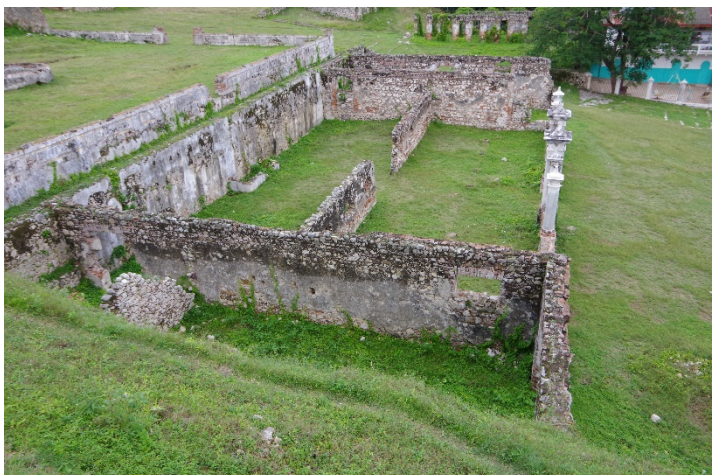
Figure 14: Emplacement du site proposé pour la construction de bureaux (à gauche) et schémas (à droite)

Pendant la visite sur le site, deux schémas ont été fournis illustrant les plans de restauration visant l'utilisation de seulement certaines des parties du Palais. Les deux schémas présentent des informations concernant la potentielle installation de bureaux de l'ISPAN, à l'intérieur de certaines des ruines existantes. Un deuxième emplacement a été identifié comme un site potentiel pour l'installation d'un magasin ou d'une billetterie, mais aucune autre information n'a été fournie. Étant donné l'ampleur des interventions proposées, plus de détails seraient nécessaires afin de s'assurer que le concept ait bien été compris par les examinateurs afin qu'ils puissent fournir des recommandations claires.

Les concepts proposés posent plusieurs problèmes. Premièrement, il semble que le projet proposé changerait sensiblement une partie des vestiges : afin de permettre la modernisation et l'utilisation de l'espace pour l'installation de bureaux, la forme actuelle du bâtiment devra être modifiée. Ensuite, le bâtiment qui a été choisi afin d'être modifié pour recevoir l'espace de bureaux est situé à proximité du Palais du Roi, de l'Église et de la Ville et fait partie intégrante de la vue panoramique que l'on peut observer de la colline à côté de l'entrée principale avec le Palais du Roi. En conclusion, l'impact visuel créé par le choix de l'emplacement du projet et le fait que la forme des nouveaux bâtiments soient différents des vestiges semblent être en contradiction avec les principes internationaux de conservation. Si les autorités locales voulaient absolument utiliser cet emplacement et ces vestiges pour le projet, elles devraient fournir des informations additionnelles dont la façon dont le nouveau bâtiment sera construit de façon à s'intégrer de manière holistique avec l'ensemble du site. Puisque plusieurs informations sont incomplètes, il est de l'avis de la mission que les bâtiments destinés aux nouveaux bureaux et à la billetterie soient construits à un autre emplacement.
