# Koutammakou, le pays des Batammariba

## TOGO

### Mission d'Urgence

19 au 24 octobre 2018

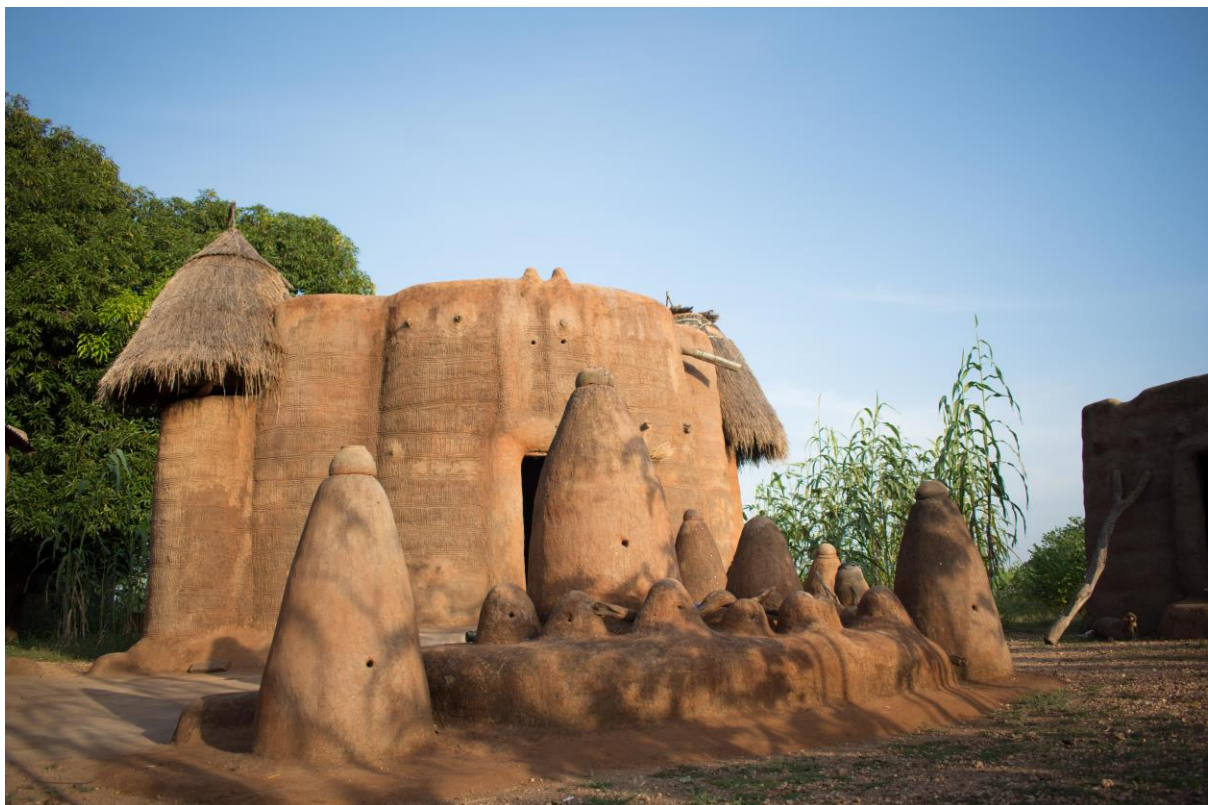
**Takienta avec des autels coniques (*lecimpo*) des « mères » de la troisième ou quatrième génération. Les autels coniques plus petits sont les autels (*lecimpo*) personnels de membres de la *kwaba* ou du *kounadakoua*, qui n'habitent pas nécessairement la *takienta* (©UNESCO/Banléman Kombaté)**

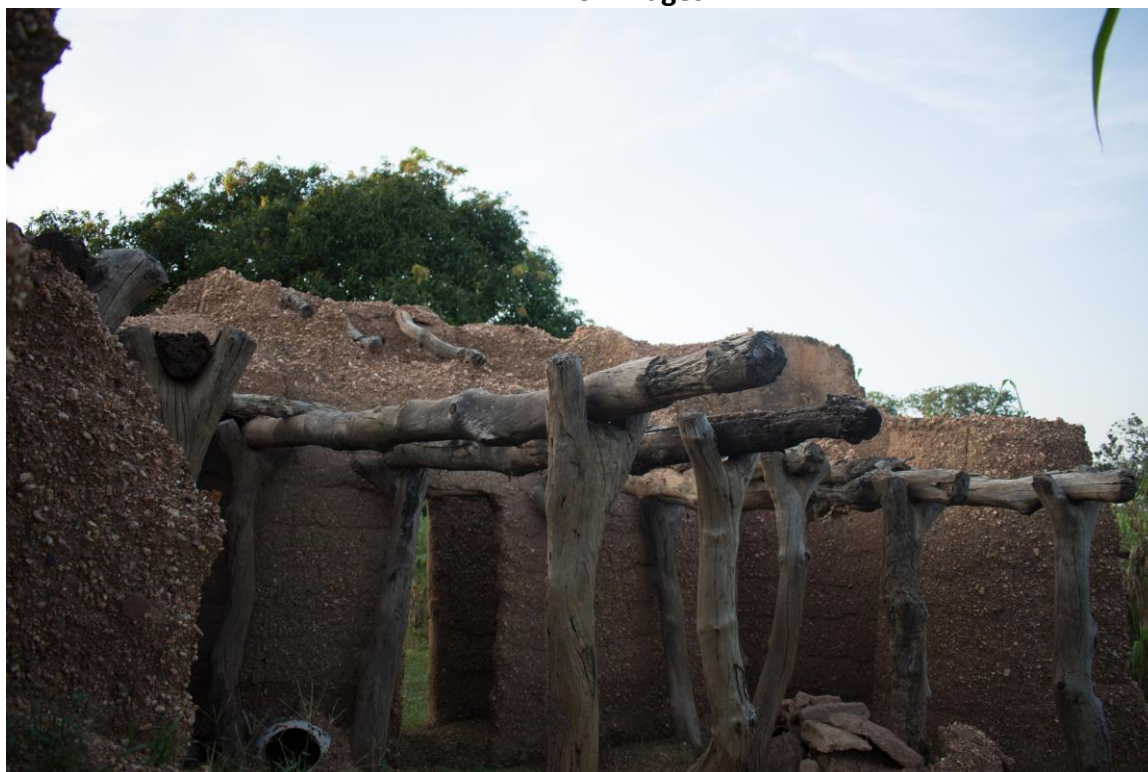
Poutres et piliers du bois exposés suite à l'effondrement des murs en terre, octobre 2018

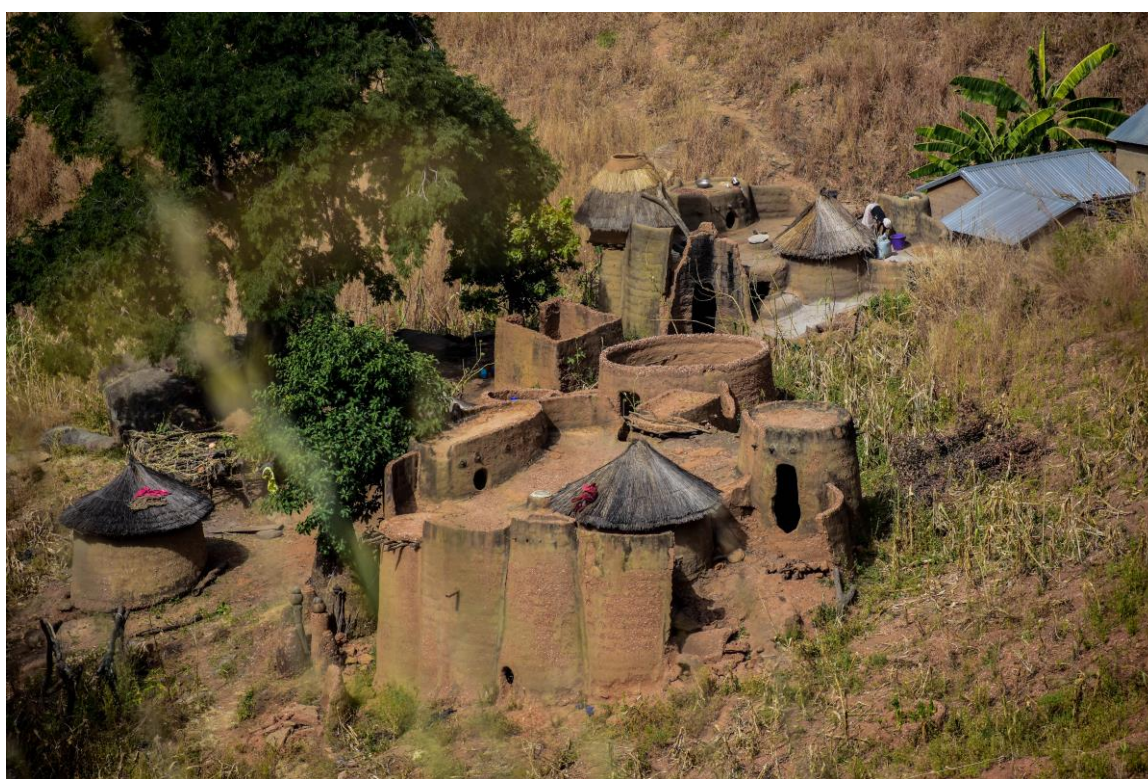
Vu d'un ensemble démontrant une *takienta* partiellement effondrée, novembre 2018

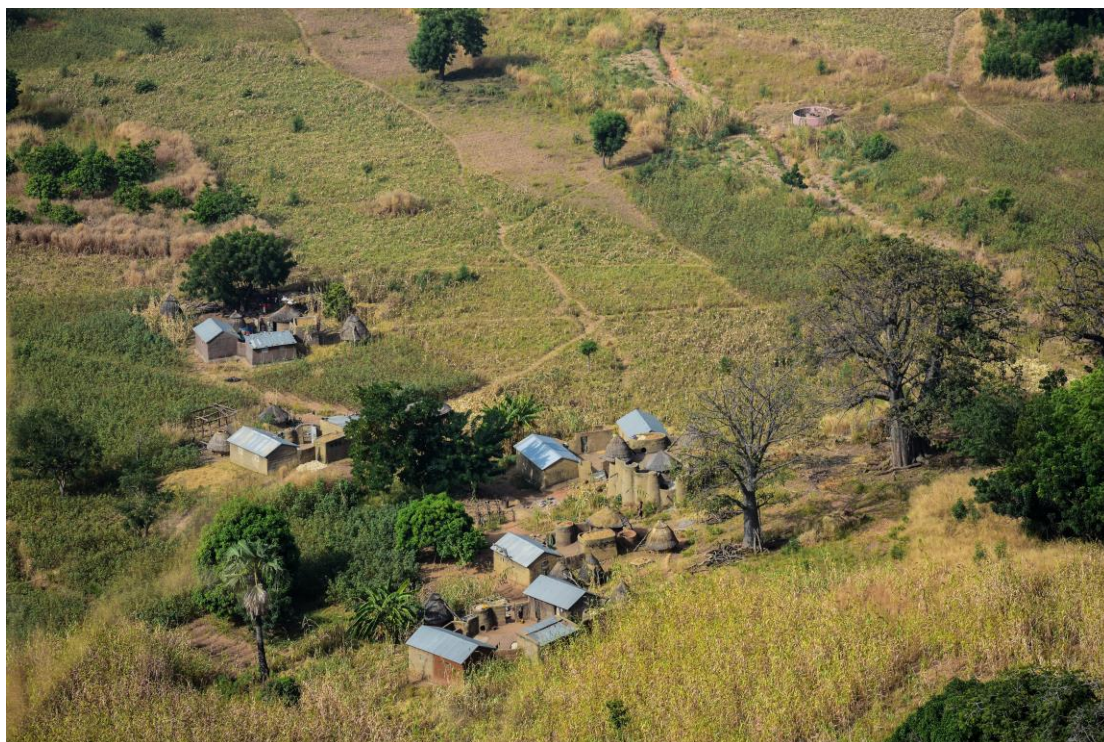
Vue d'un ensemble démontrant l'évolution de l'habitat Batammariba, *takienta* et bâtiments rectangulaires, nov 2018  
©UNESCO/Banléman Kombaté

Le phénomène continu de changement du mode de vie de la population qui progressivement abandonne les maisons traditionnelles en terre au profit des nouvelles maisons rectangulaires en bloc d'adobe ou parpaing, a déjà été noté dans le dossier de nomination en 2002. La non-utilisation permanente des *sikien*, qui ne bénéficient plus de l'allumage du feu pour en réchauffer les murs, a pour résultat la présence permanente de l'humidité dans ces derniers pendant les pluies. L'absence du feu pourrait aussi favoriser la présence de termites dans le bâtiment.

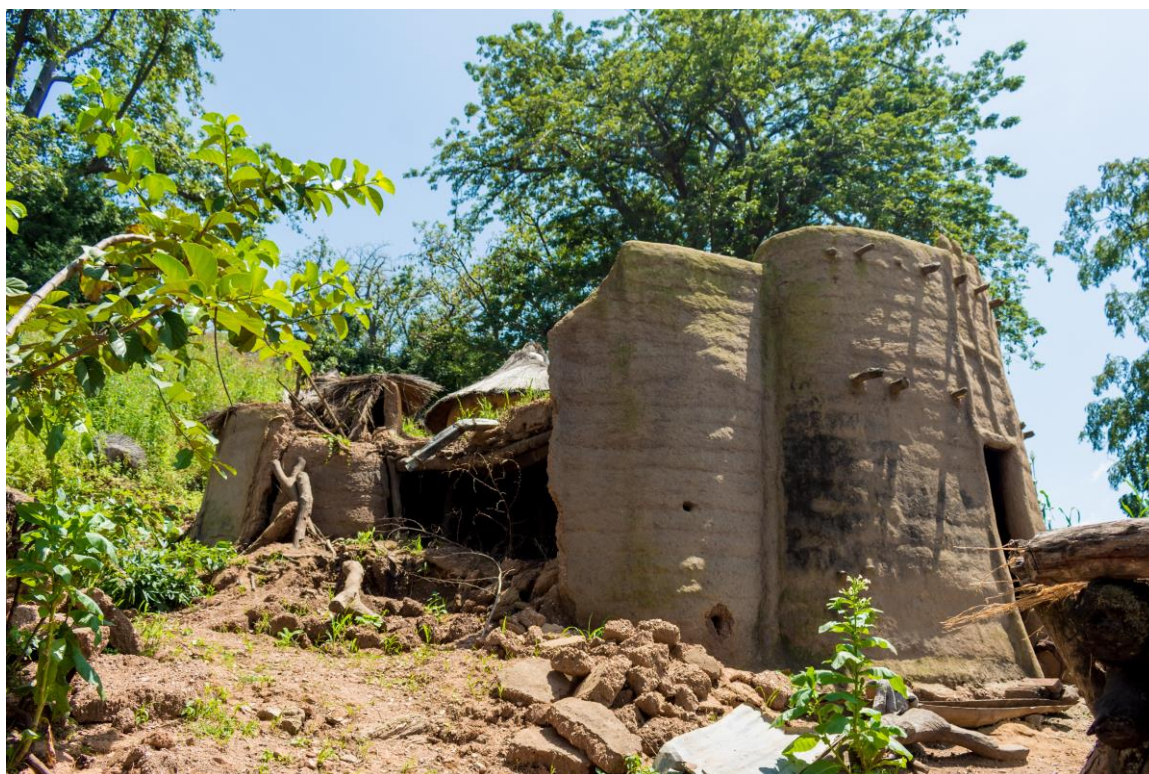
*Takienta* partiellement effondrée – notons le tuyau en tôle insérée dans la dalle, octobre 2018  
©UNESCO/Banléman Kombaté

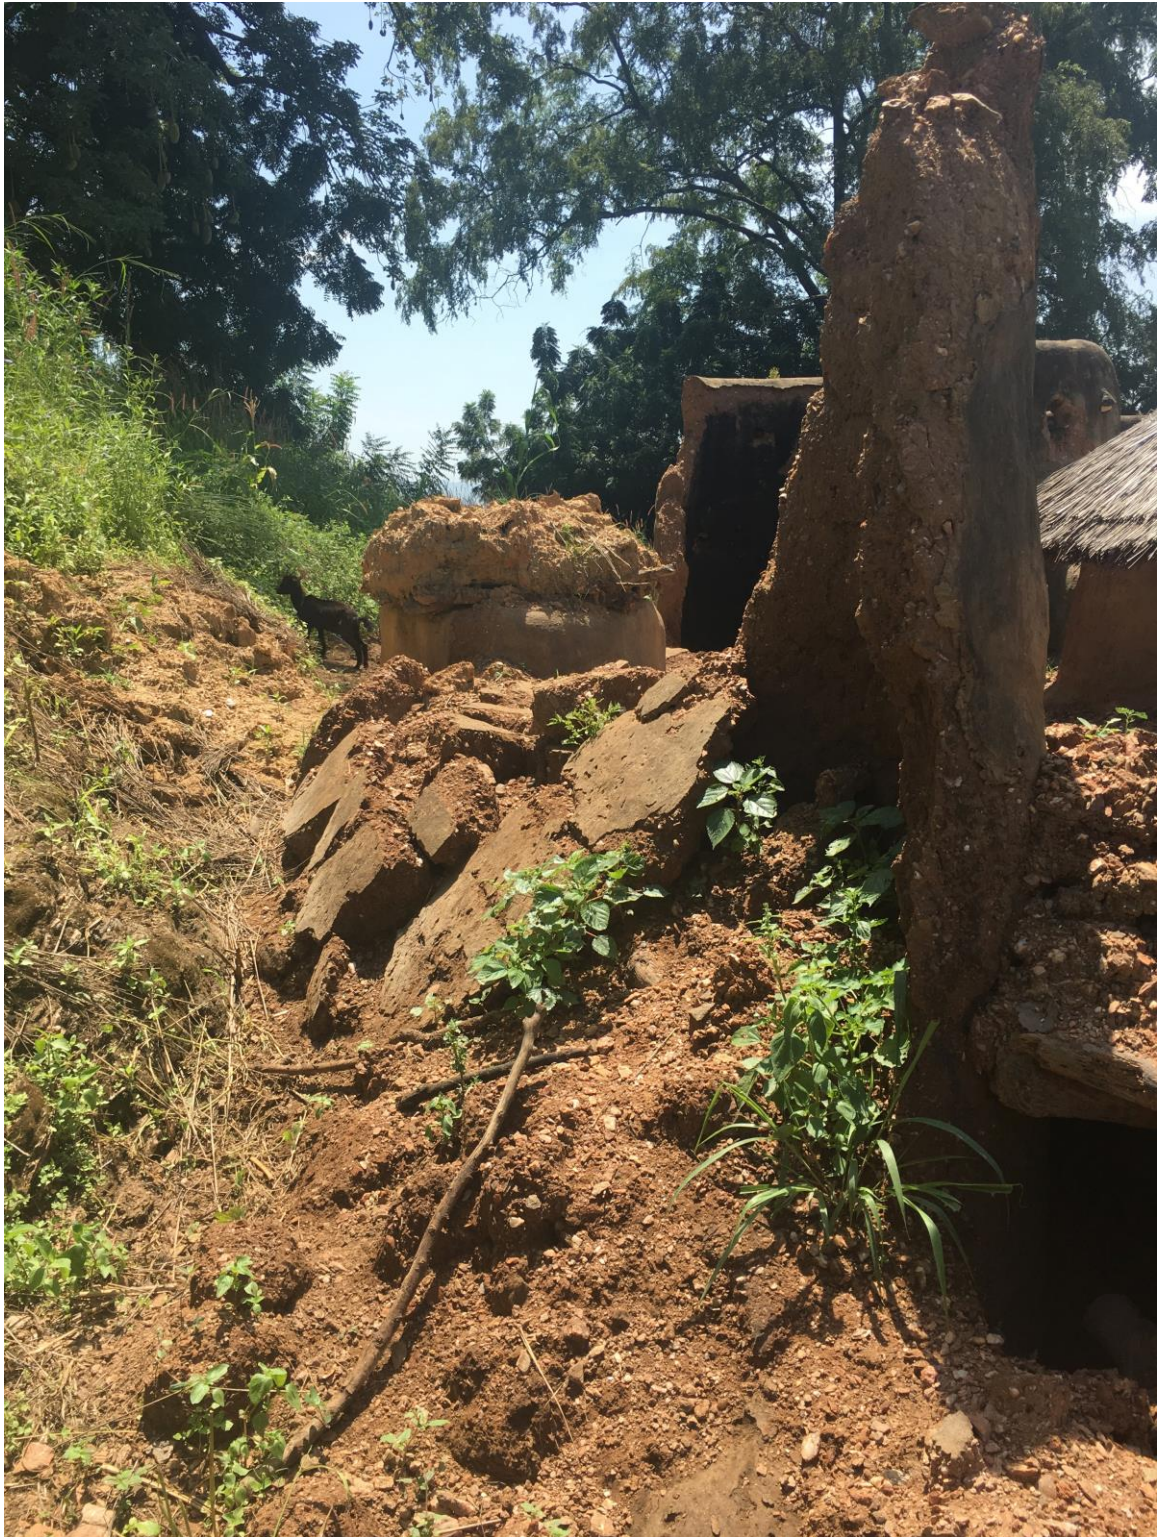
Mur de *takienta* effondré au bas de colline, octobre 2018  
©UNESCO/Ishanlosen Odiaua

| Action | Echéance | Responsabilité | | Cout |
|---|---|---|---|---|
| Canaliser l'écoulement des eaux autour des <i>takienta</i> qui se trouve aux pieds des collines | Avant les pluies de 2019 | Services forestiers, communautés | Communauté | |

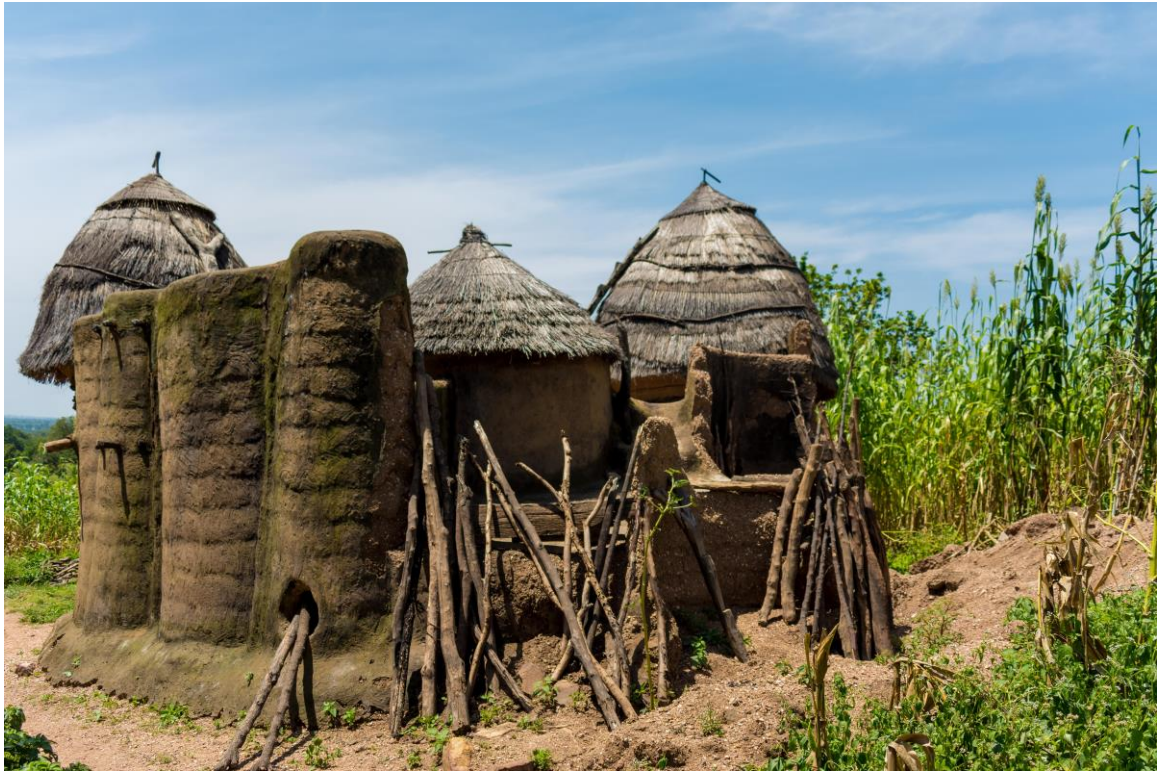
***Takienta partiellement effondrée à Bassamba, octobre 2018***  
©UNESCO/Banléman Kombaté

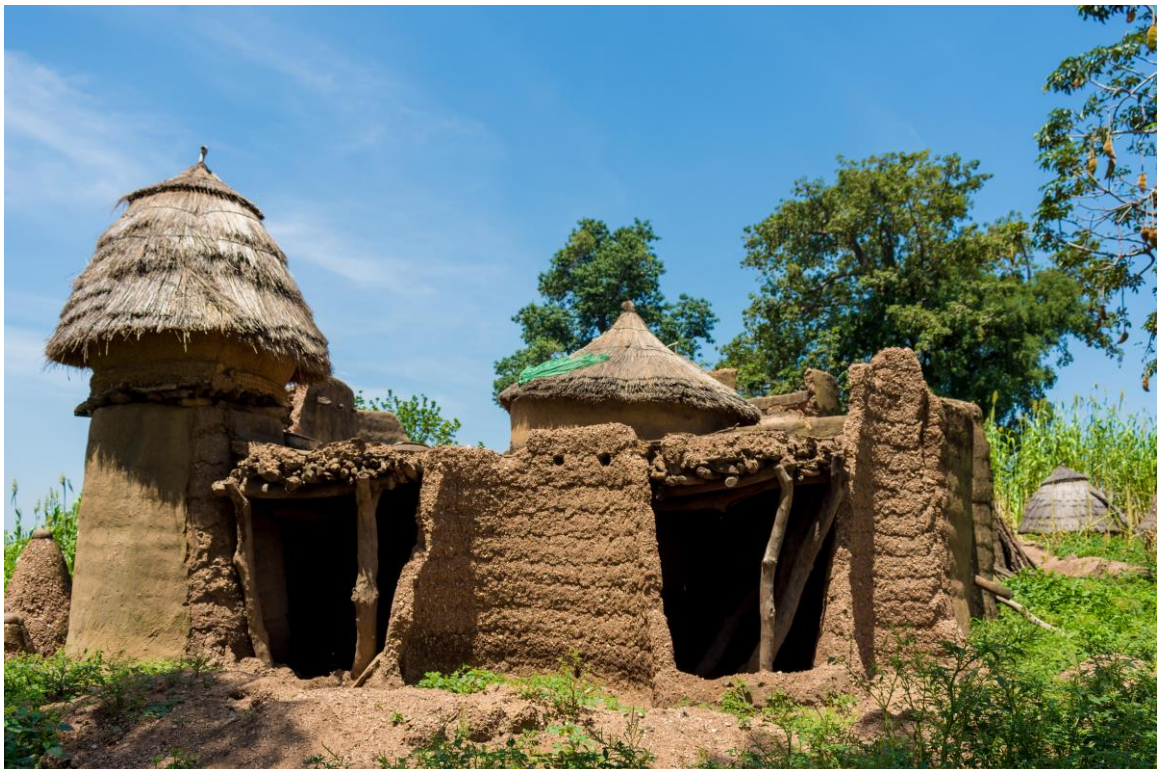
***Takienta partiellement effondrée à Bassamba, octobre 2018***  
©UNESCO/Banléman Kombaté

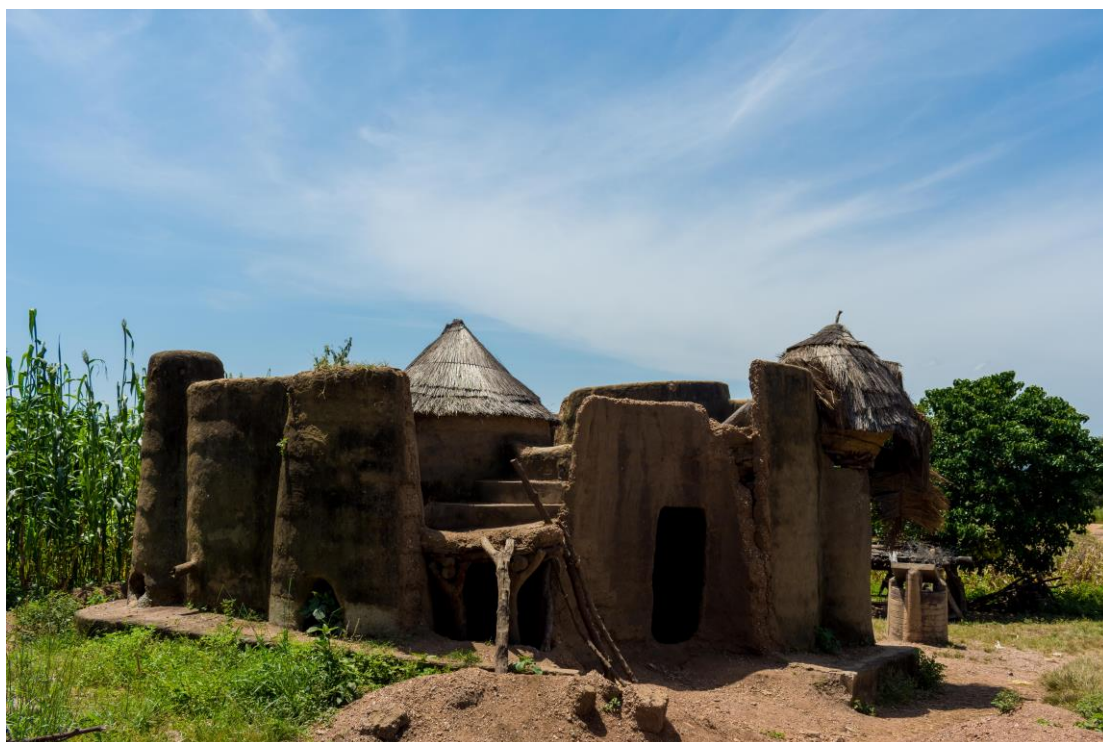
**Takienta de l'UNESCO partiellement effondree a Bassamba, octobre 2018**  
©UNESCO/Banléman Kombaté

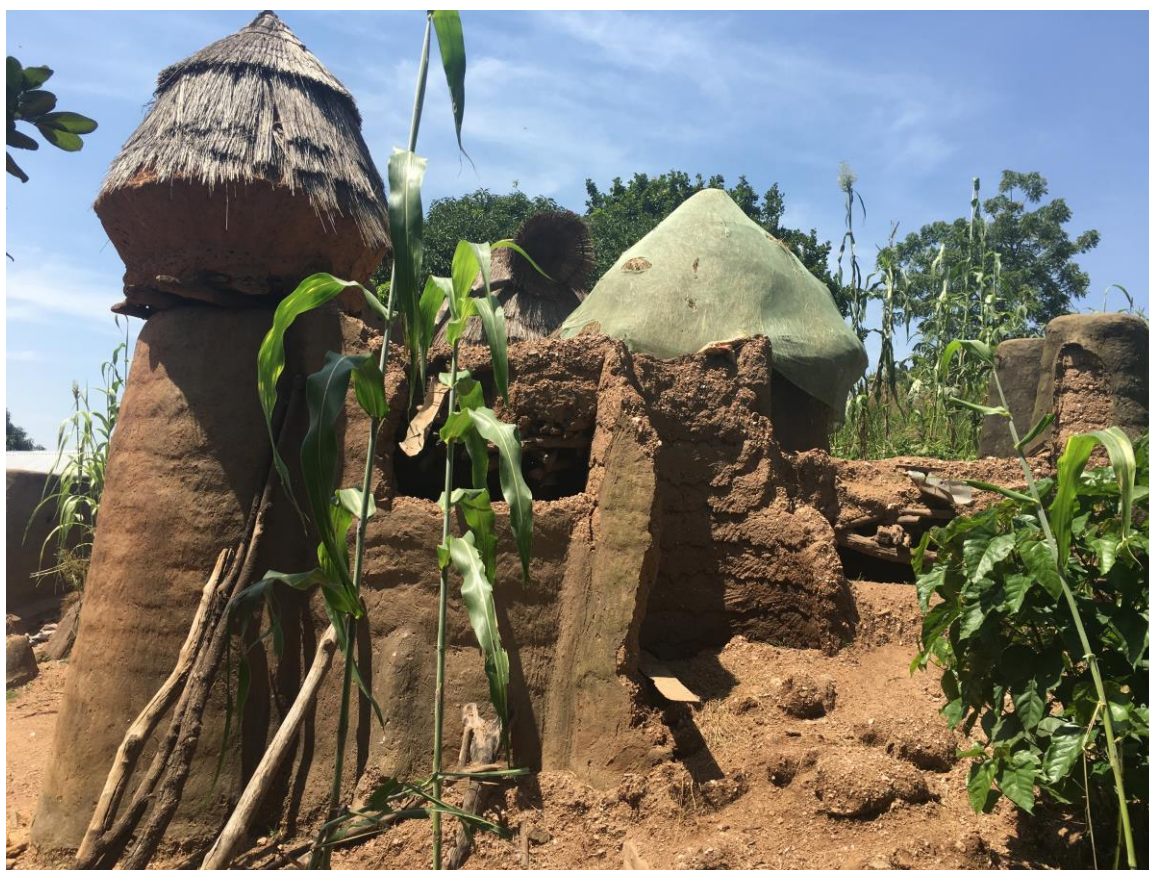
**Takienta partiellement effondrée à Bassamba, octobre 2018**  
©UNESCO/Ishanlosen Odiaua

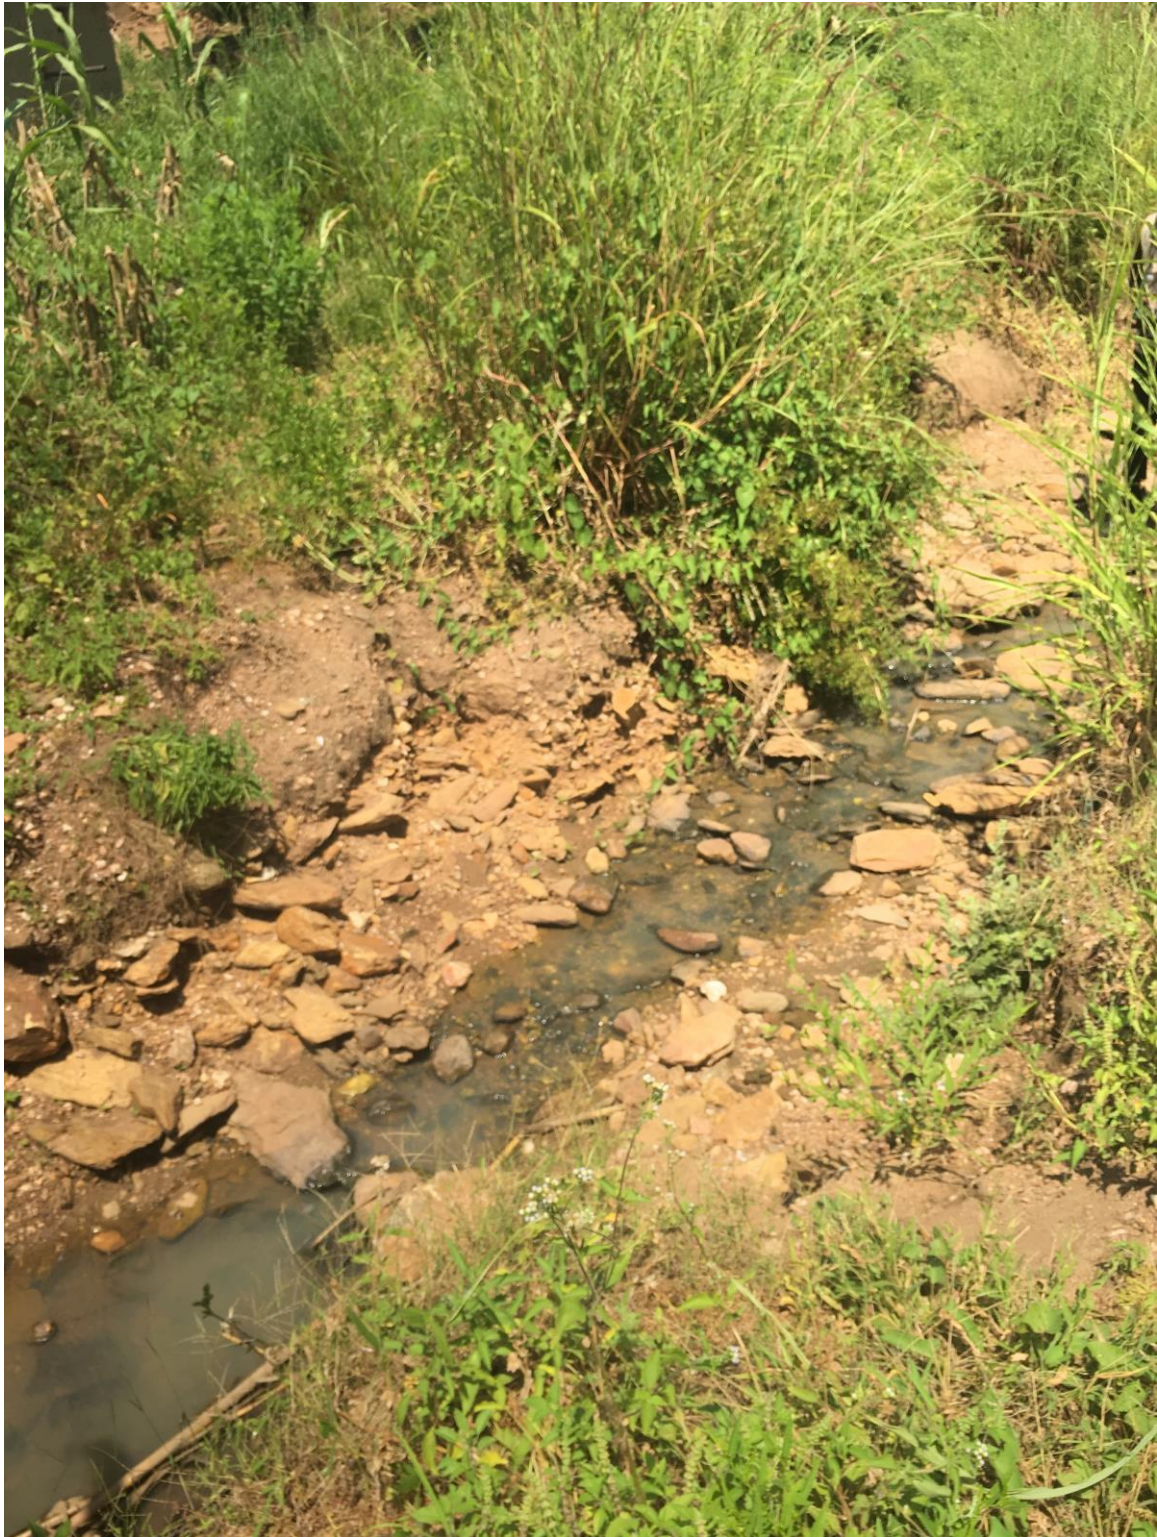
Le changement dans l'occupation de sol, notamment l'extension des zones emblavées (agricoles) et la pénétration accrue du coton et une réduction du couvert arboré, conduisent habituellement à une dégradation du sol et à un ruissellement accru qui peut entraîner l'érosion en nappe et même l'érosion linéaire. Il est nécessaire de tenir compte de ces pressions pour l'avenir du Koutammakou.

**Effet de l'érosion hydrique dans un champ de Bassamba, octobre 2018**  
©UNESCO/Ishanlosen Odiaua

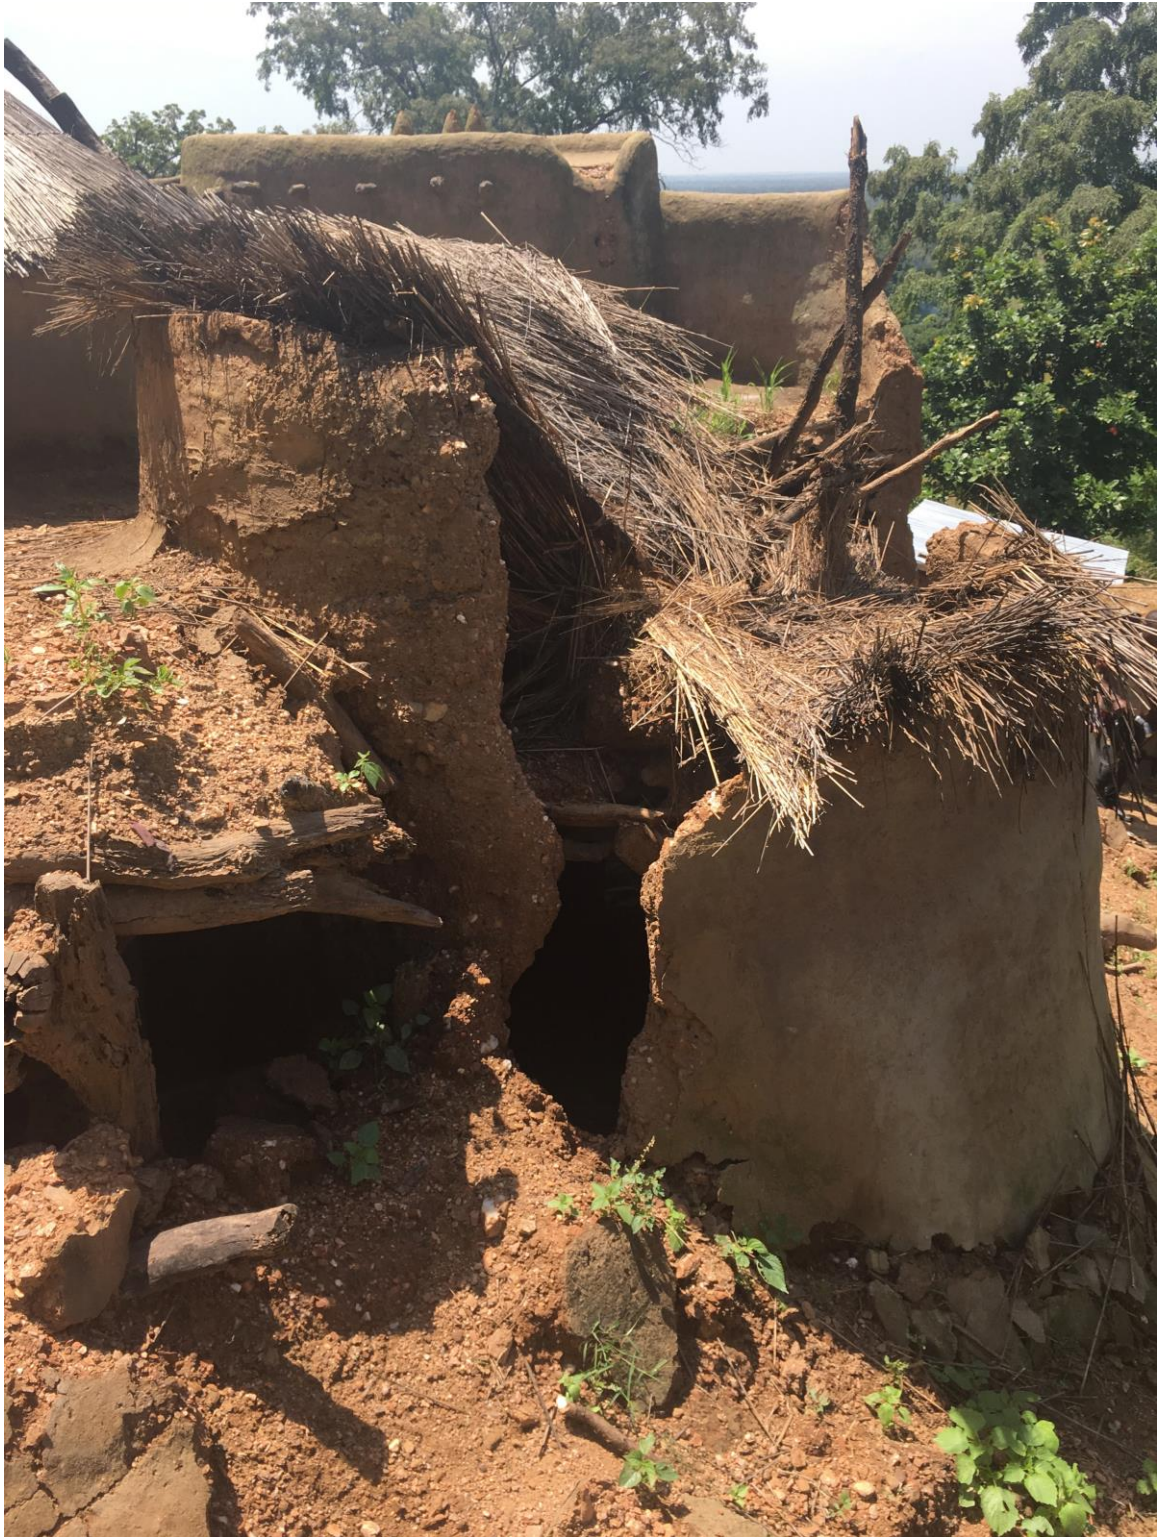
L'utilisation des enduits de ciment sur les *sikien* a été notée lors de la mission. Ce matériau est mal adapté aux murs en terre crue, car il crée une couche étanche qui ne laisse pas respirer les murs, et les rendent ainsi fragiles. De plus, l'utilisation des drains de tôle sur les dalles en terre, pour drainer les toits, pourraient aussi causer des pathologies liées à l'infiltration d'eau dans le bâtiment.

**Enduit de ciment sur un mur de takienta qui se trouve au bas de colline à Bassamba, octobre 2018**  
©UNESCO/Ishanlosen Odiaua
