RAPPORT SUR L'ETAT DE CONSERVATION ET DE GESTION DU SITE DES PALAIS ROYAUX D'ABOMEY

Janvier 2020

Rapports sur l'état de conservation
par les Etats parties
SITE DES PALAIS ROYAUX D'ABOMEY (BENIN) (C323)

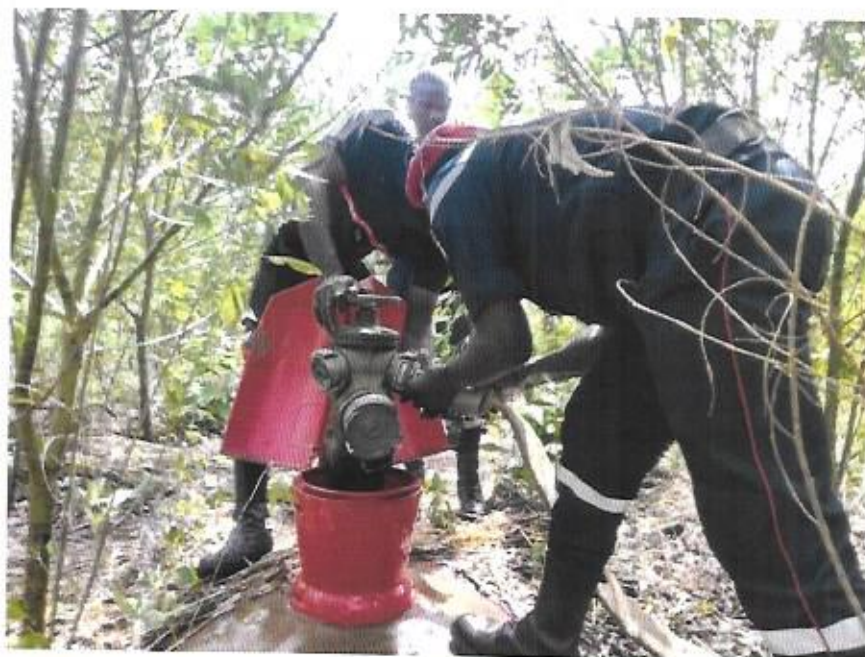
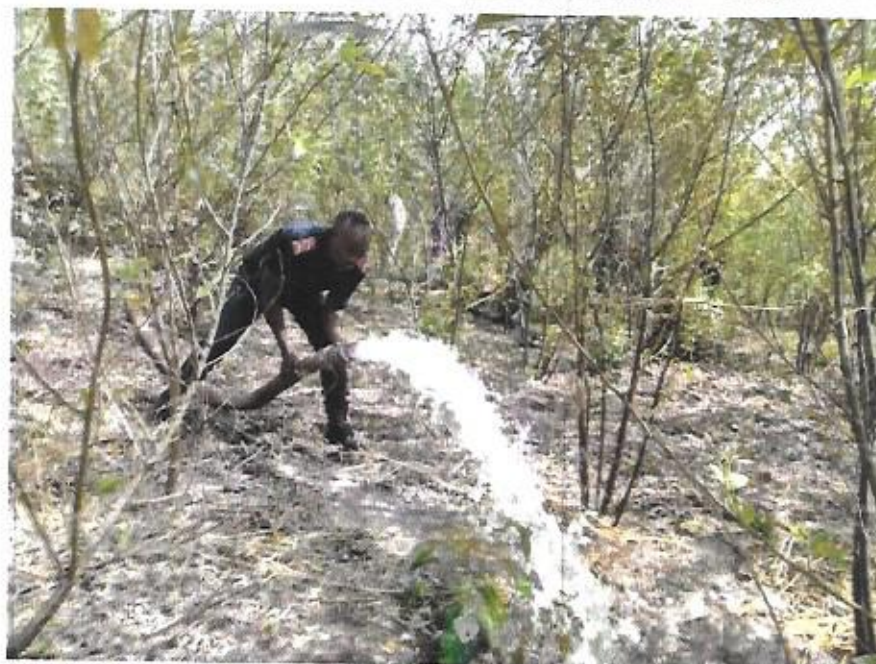
Il convient ici de signaler que la bouche d'incendie réalisée par la coopération décentralisée Abomey-Albi, a été testée et remise en fonction si bien que les sapeurs-pompiers disposent désormais d'une fontaine d'eau permanente pour intervenir en cas de besoin sur le site et dans ses alentours.

Photo 1: Sapeurs-pompiers en train d'essayer la bouche d'incendie

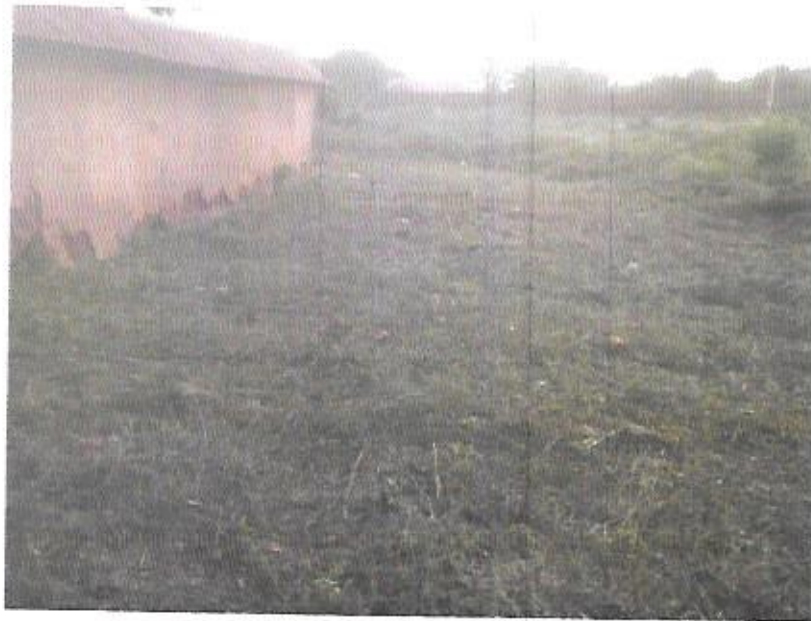
Des pare-feu de six mètres de largeur ont été réalisés autour des composantes bâties du site et de grands travaux de désherbage et nettoyage ont été réalisés à l'intérieur et autour des palais non occupés.

Photo 2: Pare-feu autour du palais Glèlè
