• **Ville historique  
de Grand-Bassam**  
• inscrite sur la Liste du  
patrimoine mondial en 2012

# RAPPORT SUR L'ÉTAT DE CONSERVATION DE LA VILLE HISTORIQUE DE GRAND-BASSAM SUITE A LA CRISE D'INONDATION

FÉVRIER 2020

Ville historique de Grand-Bassam (Côte d'Ivoire) (C 1322rev)

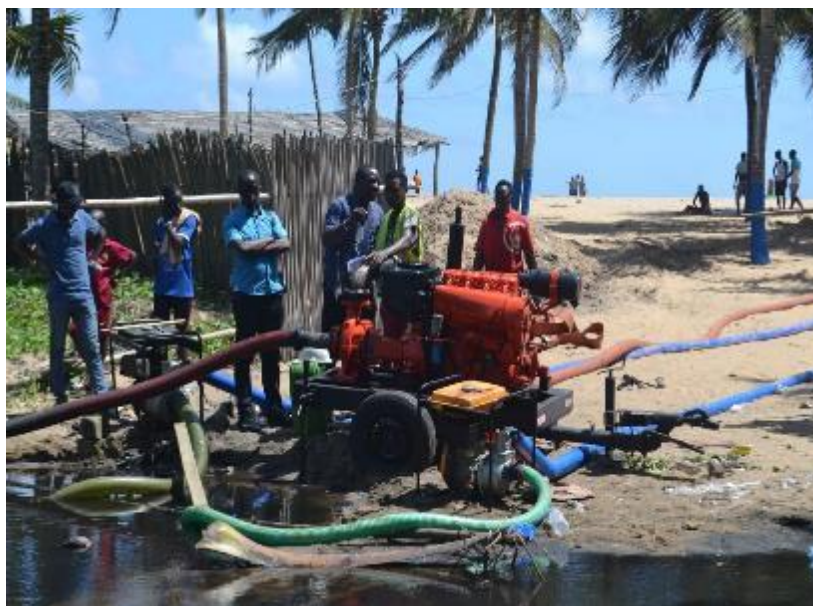
La normalisation sur le site a été précédée par la décrue de la lagune Ouladine. Les autorités ivoiriennes ont tenté d'amorcer la décrue par l'entremise d'une action mécanique de motopompes convoyées depuis la ville d'Abidjan (**Cf. image 4**). Toutefois, plusieurs sources estiment que le phénomène de décrue a dû s'opérer de façon naturelle.

Image 4 : Une vue des motopompes convoyées sur le site pour essayer de juguler l'inondation

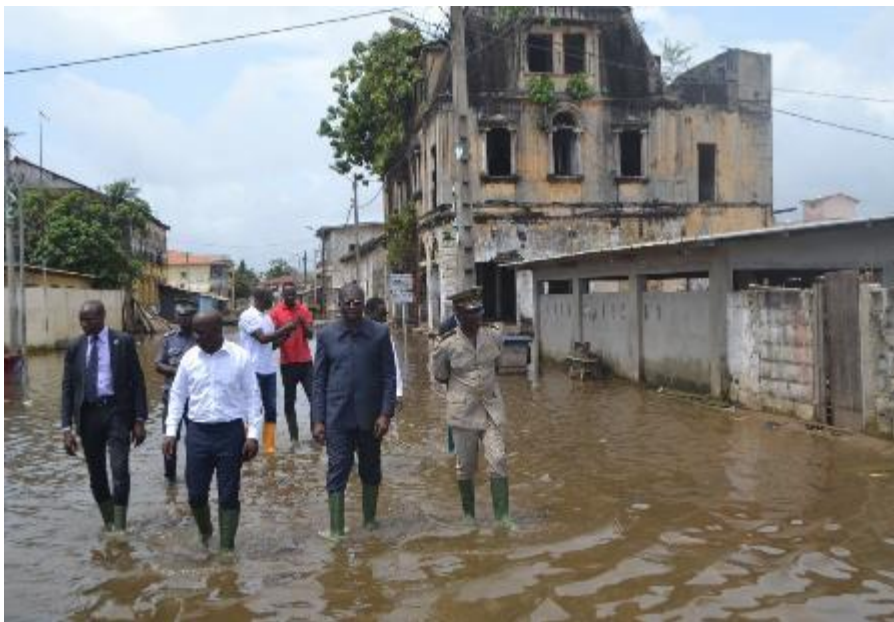
Lors des inondations, l'architecture est sans doute l'une des valeurs qui a connu les impacts les plus visibles. En effet, tout le bâti de la zone non lotie du village Nzima ainsi que l'ensemble des édifices situés sur les deux berges lagunaires et ceux de la zone tampon établie entre la lagune Ouladine et le phare, ont été inondés (**Cf. images 5 à 8**).

*Image 5 : Le Ministre des PME, le Préfet de Grand-Bassam et le Maire Grand-Bassam parcourant le boulevard ex-Bonheure inondé (portion de la voie allant du village NZima à la Zone commerciale)*

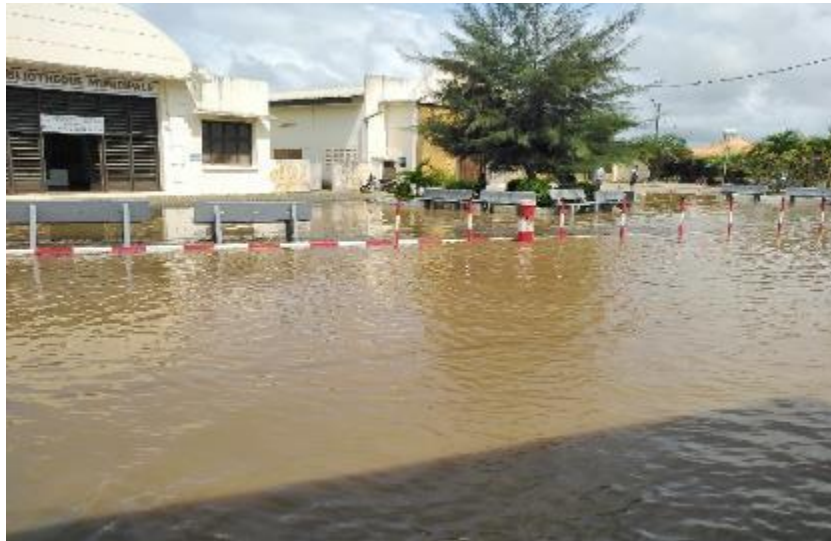
*Image 6 : Une vue de la Bibliothèque municipale et du Centre de culture Jean Baptiste Mockey (Zone commerciale)*

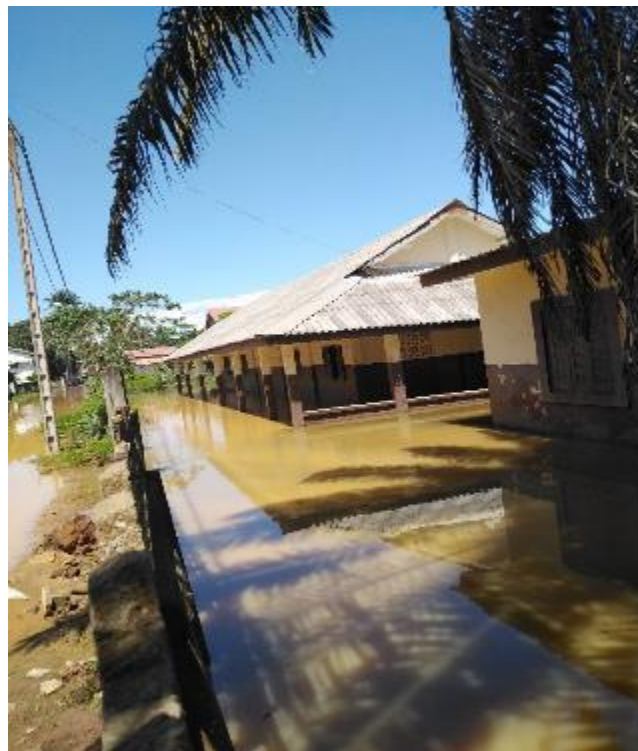
*Image 7 : Une vue de l'EPP Bassam 3 (Ex-Ecole régionale) pendant les inondations (Zone résidentielle)*

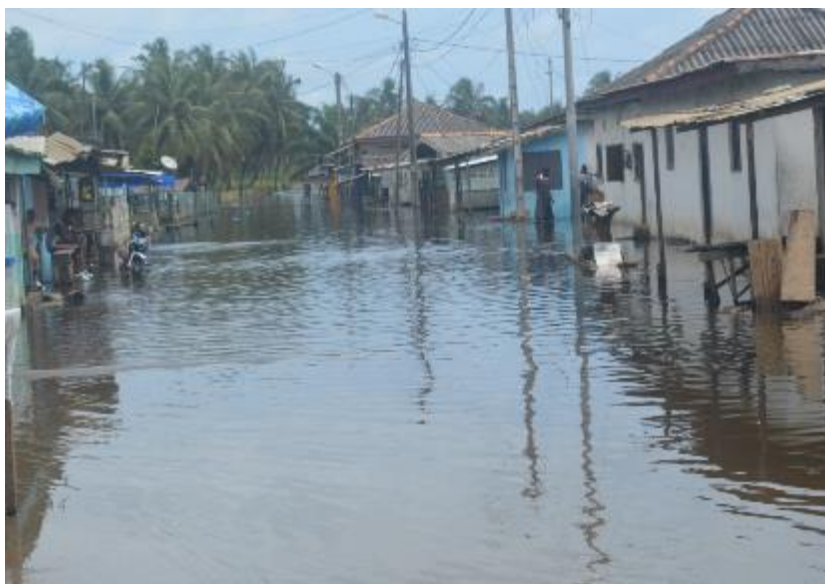
Image 8 : Une vue des habitations du village NZima pendant les inondations

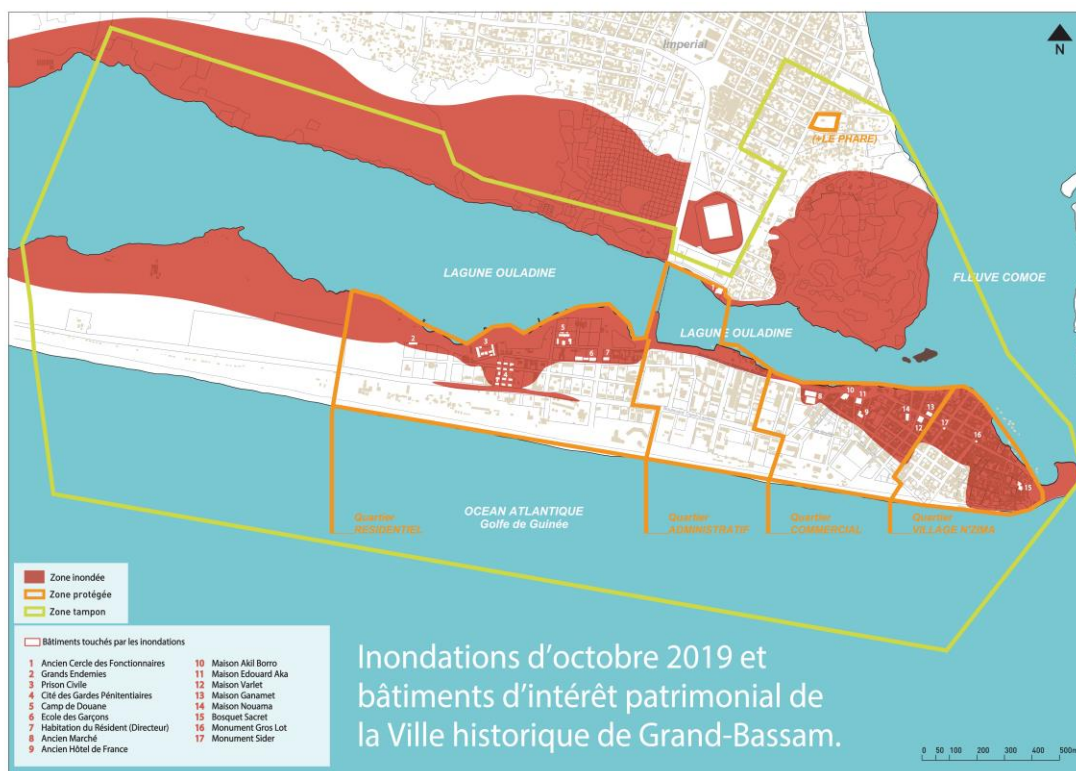
Ainsi, la cartographie des zones inondées dressée au cours de la période de la crise, a permis à la Maison du Patrimoine Culturel d'identifier 17 monuments historiques qui ont été inondés sur toute l'étendue du périmètre de protection du bien. (Cf. image 9)

Image 9 : Une cartographie des zones inondées de la Ville Historique de Grand-Bassam et de sa zone tampon

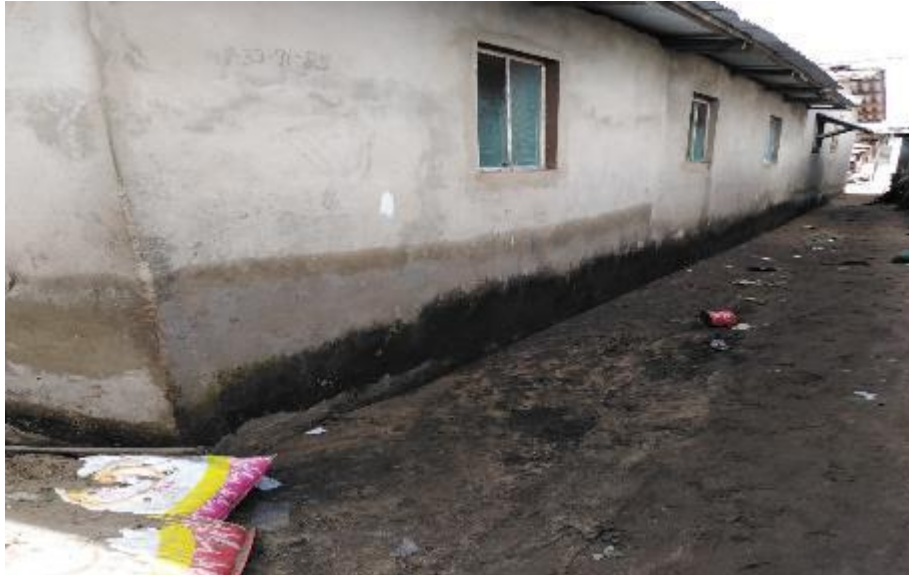
Les fondations et les terrasses des bâtiments ont été entièrement immergées par les eaux d'inondation qui, en plus d'avoir augmenté l'humidité dans l'enceinte des bâtiments, a aussi laissé des marques restées visibles sur les murs pendant plusieurs jours. Les traces laissées sur les murs, ont été un indicateur concret de la hauteur des eaux, lors du pic de la crue. (**Cf. images 10 et 11**)

*Image 10: Les traces laissées sur les murs des édifices par les eaux d'inondation (Village Nzima)*

Toutefois, un suivi régulier et un plan global de restauration de ce patrimoine architectural apparaît nécessaire en vue d'une consolidation et d'une conservation durable de cette importante valeur patrimoniale du bien.

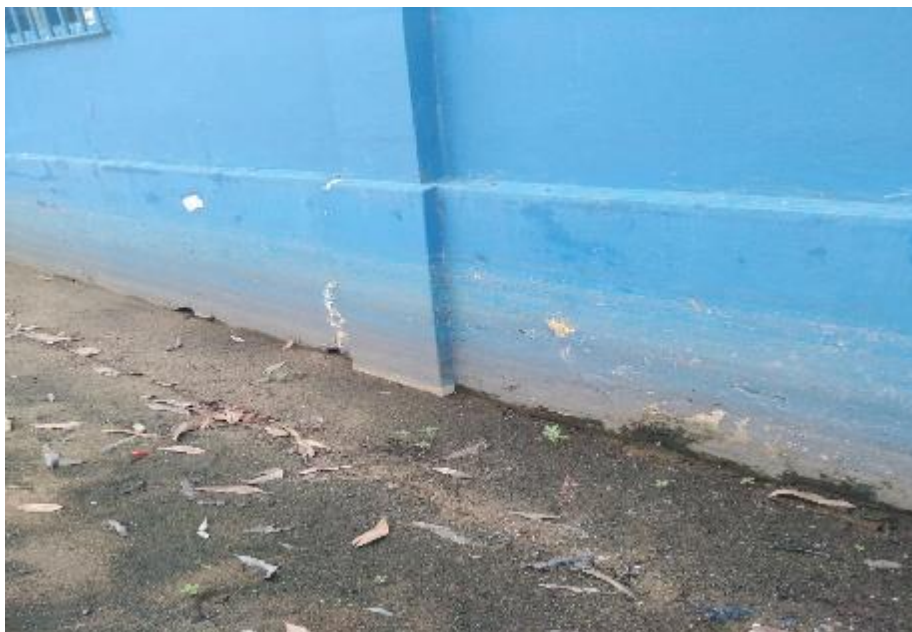
*Image 11 : Les traces laissées sur les murs du Médico scolaire par les eaux d'inondation (Zone résidentielle)*

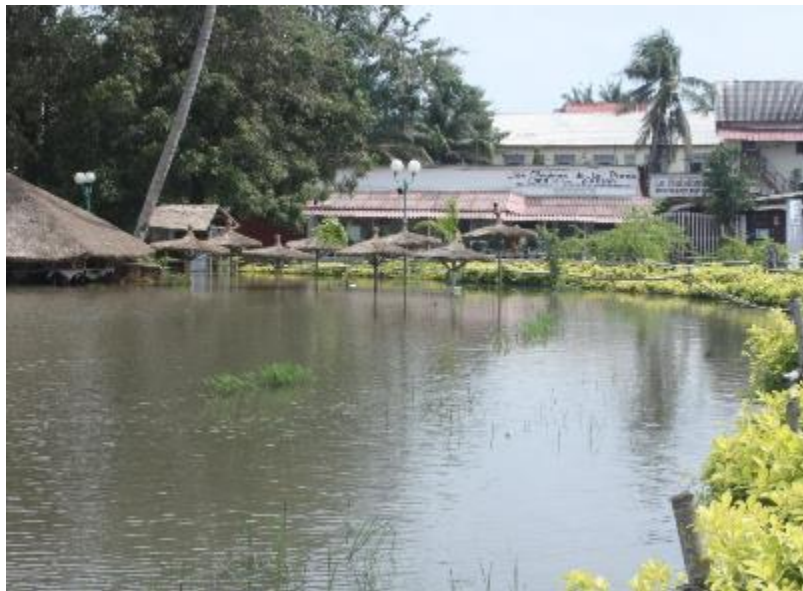
Parmi ces différentes composantes, seuls le plan d'eau lagunaire et le site de l'embouchure ont été véritablement affectés par les inondations (**Cf. image 12**).

*Image 12 : Une vue de la berge lagunaire inondée à la descente du Pont de la Victoire ((Zone administrative)*

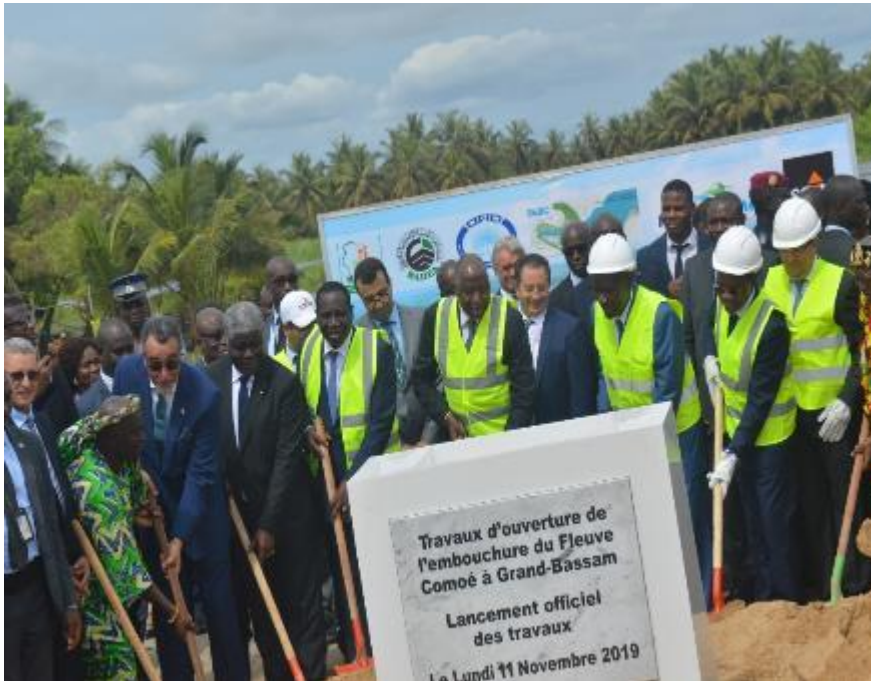
L'État partie a bien pris la mesure du problème et depuis quelques années, il s'est engagé à rouvrir cette embouchure. Après les études qui ont été menées à cet effet et dont il a été fait cas dans nos rapports antérieurs sur l'état de conservation du bien, et suite à la grave crise d'inondation, l'État ivoirien a lancé les travaux de réouverture de l'embouchure le *11 novembre 2019 (Cf. image 13)*.

*Image 13 : Autorités gouvernementales et coutumières de Grand-Bassam procédant au lancement des travaux de réouverture de l'embouchure du fleuve Comoé*

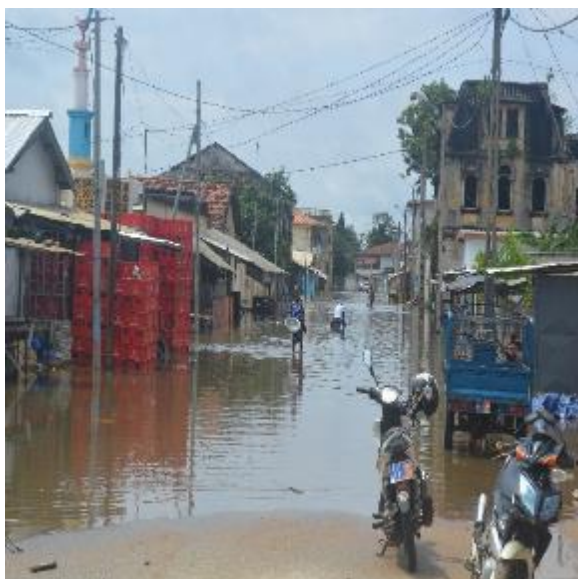
Les parties inférieures des deux monuments, à savoir les fondations et les premières marches des escaliers ont été inondées par les eaux (**Cf. image 15**). Après le retrait de l'eau, aucun dommage particulier, à l'exception d'une apparente et brève augmentation de l'humidité observée aux premiers moments de la fin de la crise (**Cf. image 16**).

Image 15 : Une vue du monument Sider (en haut à gauche) affecté par les inondations (Village N'Zima)

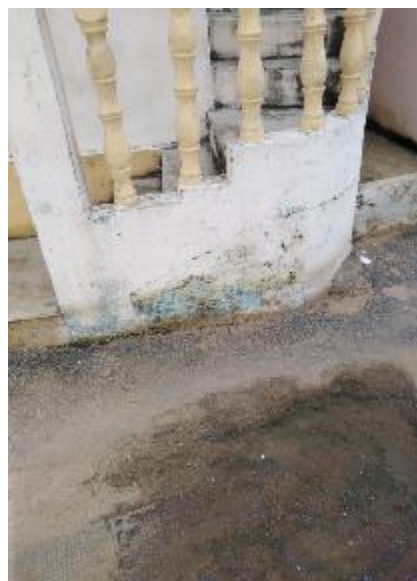
Image 16 : Une vue de la base du monument Sider après les inondations (Village N'Zima)

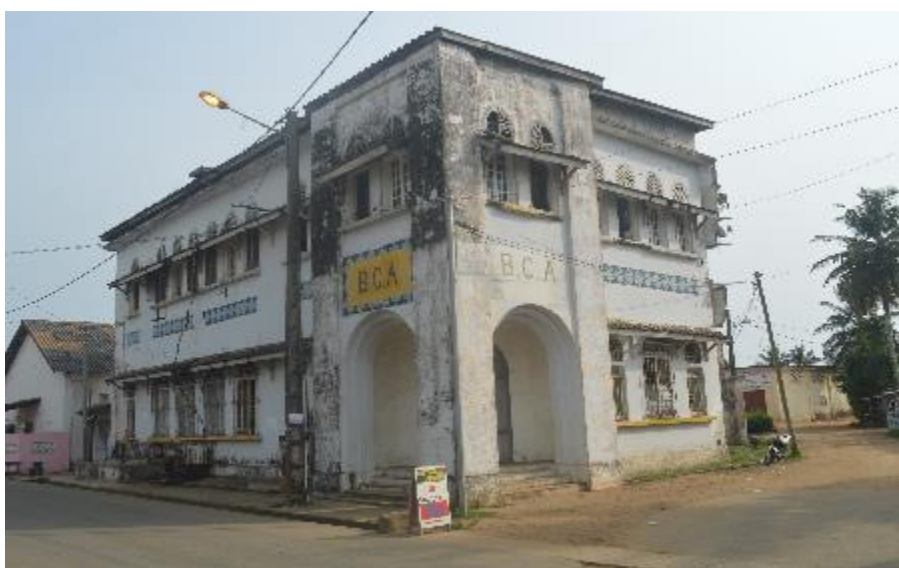
D'autres édifices patrimoniaux privés tel que le bâtiment de l'ex-BCA pourraient également faire l'objet de bail de cession similaires car des négociations relatives à ce sujet, sont présentement en cours avec d'autres entreprises privées. (**Cf. Image 17**)

*Image 17 : Une vue de l'ex-édifice BCA (Zone commerciale)*

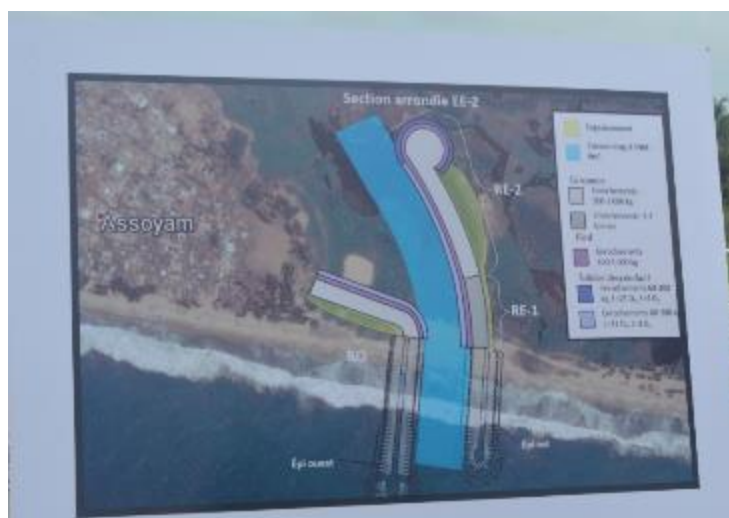
Selon le document d'exécution des travaux, l'ouvrage à réaliser sur l'embouchure du fleuve Comoé, est caractérisé par deux digues en enrochement, protégées par une carapace en blocs artificiels de 430 ml (digue Ouest) et de 530 ml (digue Est), une profondeur du chenal de 6m par rapport au niveau moyen de l'eau, et une largeur du débouché de 80m en moyenne. Cet ouvrage devrait permettre d'une part, d'améliorer le renouvellement des eaux de la lagune Ebrié en favorisant l'échange entre la mer et la lagune ; et d'autre part, d'évacuer les eaux et les apports du fleuve Comoé vers la mer lors des crues.

Image 18 : Aperçu du projet de réouverture de l'embouchure du fleuve Comoé

Le projet de réouverture de l'embouchure, bien qu'apparu comme une nécessité pour la survie du site et de ses populations, mérite tout de même, un suivi particulier. Une telle démarche permettrait d'éviter que les ouvrages envisagés n'altèrent pas à terme, la VUE du bien.
