WHC-99/CONF.208/INF.8.B
Paris, le 22 novembre 1999
Original: anglais/français

Document d'information : Conclusions de la mission du Comité du patrimoine mondial d'octobre 1999 sur l'état de conservation de la Vallée de Kathmandou, Népal, site du patrimoine mondial, qui répondent aux questions soulevées par le Comité du patrimoine mondial lors de sessions précédentes.

Facts and Figures concerning Kathmandu Valley World Heritage Site (Nepal)
Faits et Chiffres concernant la Vallée de Kathmandou, site du patrimoine mondial (Népal)

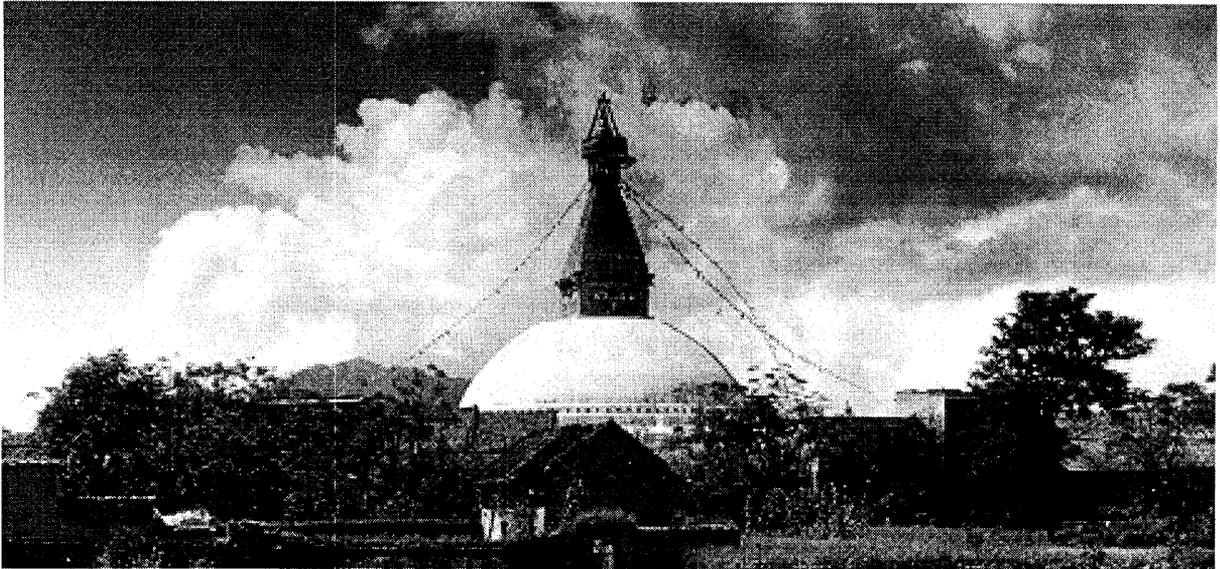
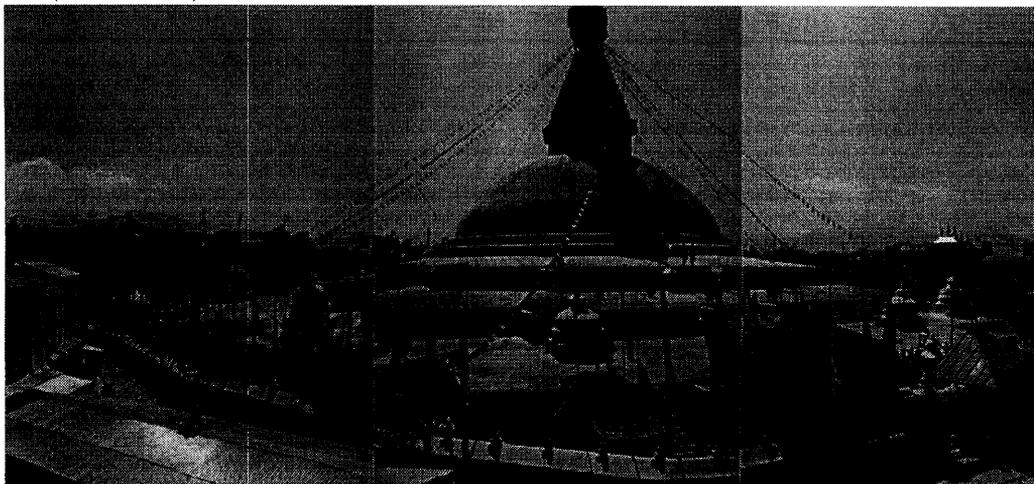
Bauddhanath in the 1970's as shown in 1979 nomination form (above), and in 1998 (below).

Bauddhanath dans les années 70, tel que présenté dans le dossier d'inscription en 1979 (ci-dessus) puis en 1998 (ci-dessous).

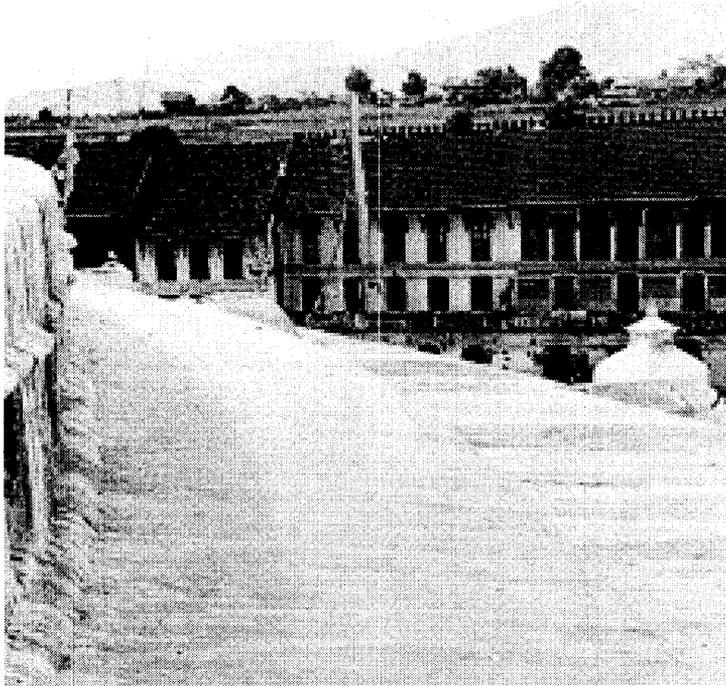
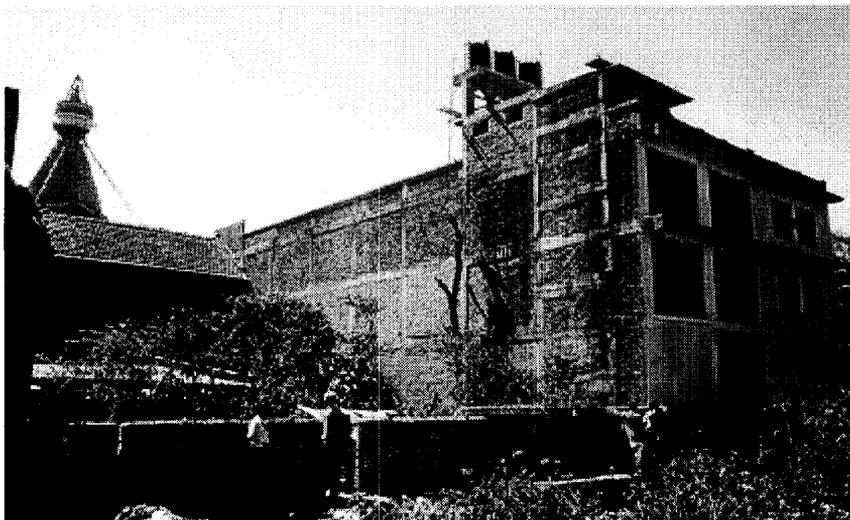
(Left top) Façade of traditional buildings facing the Bauddhanath stupa, at the time of inscription. Photo taken in 1970's. The centre building was demolished in 1998.

(Left bottom) This demolition was followed by new construction with illegal elevation and rear extension, blocking the view of the stupa. Photo taken in March 1998.

*(Ci-dessous à gauche)
Façade de bâtiments traditionnels faisant face au stupa de Bauddhanath, au moment de l'inscription. Photo prise dans les années '70. Le bâtiment au centre a été démoli en 1998.*

*(Ci-dessous à gauche)
Cette démolition a été suivie par une nouvelle construction qui comportait une élévation et une extension illicites bloquant la vue sur le stupa. Photo prise en mars 1998 .*

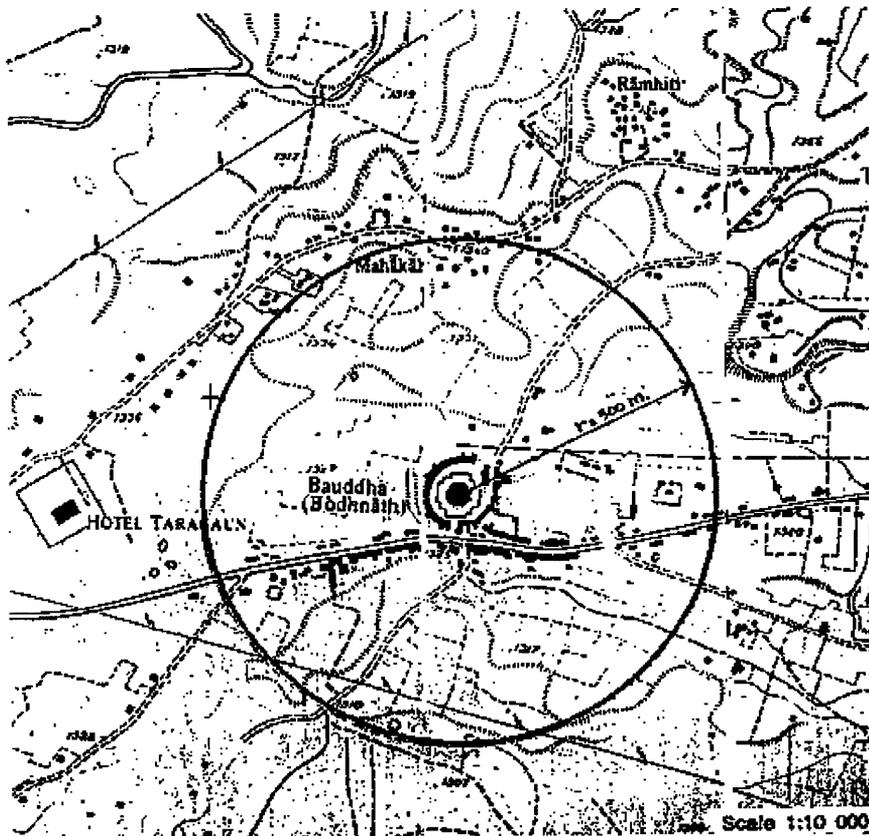
Left : 1979
nomination form
boundary.
A gauche :
Périmètre tel
qu'indiqué dans le
dossier d'inscription
de 1979.

Above : 1998
gazetted reduced
boundary.
Ci-dessus :
Périmètre réduit,
inscrit officiellement
en 1998.

In 1979, the MZ was proposed for inscription on the World Heritage List with a large circular delineation with a radius of 500 meters, intended to protect the traditional buildings, landscape setting, and the stupa rising dramatically above the low surrounding buildings. In 1984, a reduced MZ was declared under the national protective legislation for the first time, which was considerably smaller than the 1979 delineation, omitting the landscape setting. In 1998, the MZ was redefined and gazetted, protecting an even smaller area.

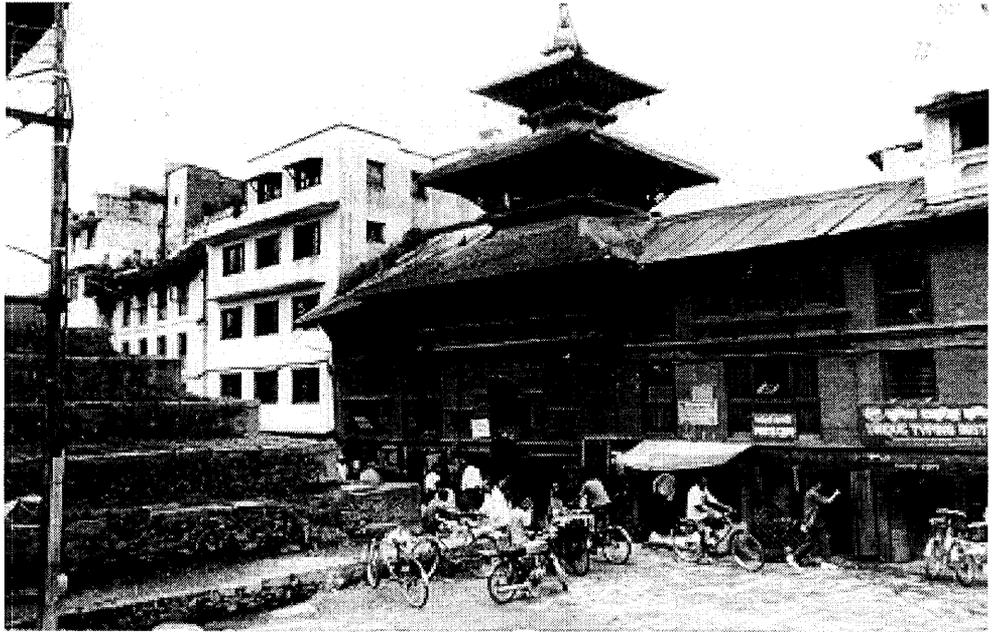
(Right) 1994 photo of Joshi Agamche, showing exceptional wood-carved windows on both flanking wings.

(A droite) Photo de Joshi Agamche de 1994 montrant de remarquables fenêtres en bois sculpté sur les deux ailes adjacentes.

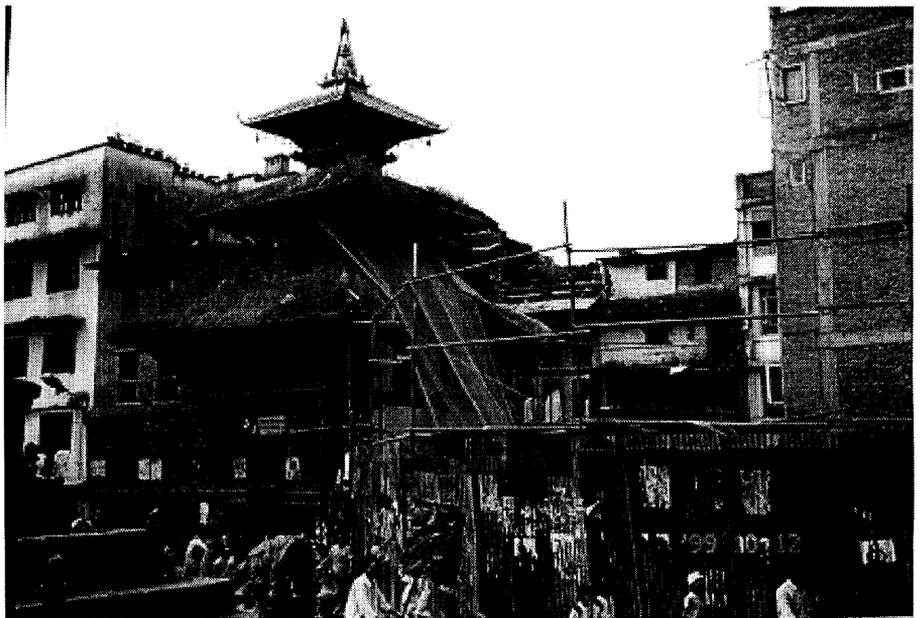
(Right) 1999 photo of Joshi Agamche, showing replacement of exceptional window by modern floors for smaller flanking wing, and complete demolition of other flanking wing. In October 1999, UNESCO witnessed construction of new concrete-frame building with new wood carvings.

(A droite) Photo de Joshi Agamche de 1999 montrant, pour la plus petite aile, le remplacement de fenêtres exceptionnelles et d'un toit en pente par deux étages modernes et la démolition complète de l'autre aile. En Octobre 1999, l'UNESCO a constaté la construction d'un nouveau bâtiment à structure en béton comportant de nouvelles sculptures en bois

In October 1999, the Secretariat noted the demolition of the flanking wing of Joshi Agamche, a fine traditional building recommended in 1998 by ICOMOS to be restored *in-situ*.

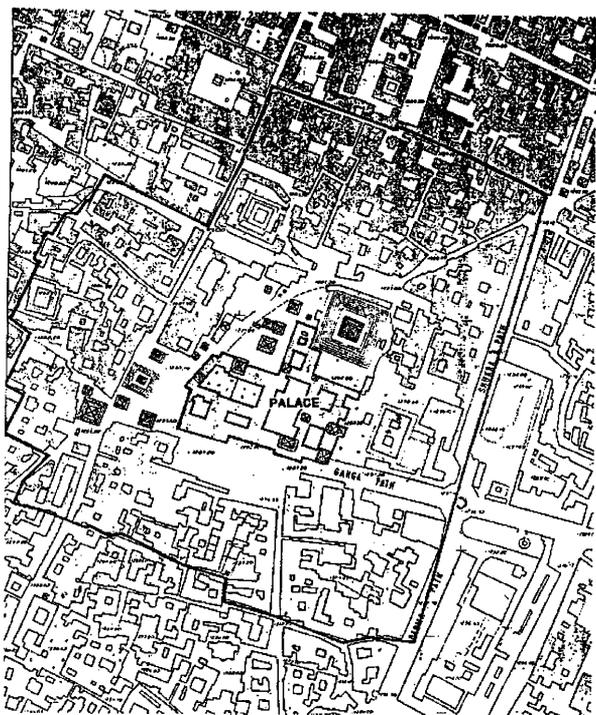
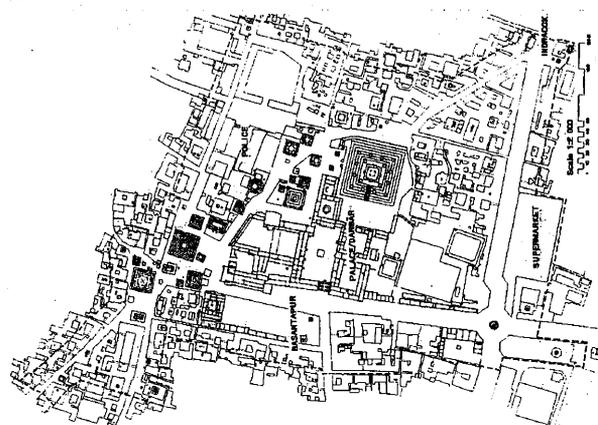
Left : 1979 nomination form boundary, Hanuman Dhoka.

Below : 1984 gazetted boundary, Hanuman Dhoka.

In 1979, the MZ boundary enclosing a large area of the centre of Kathmandu City, was not protected legally. In 1984, a reduced MZ was declared protected under national legislation for the first time, incorporating the palace, its square, and houses on both sides of the streets surrounding the principal monuments.

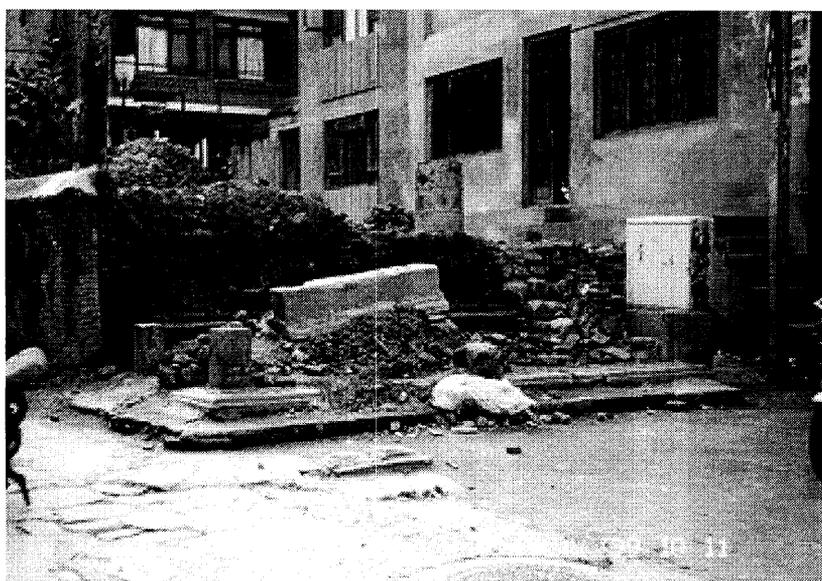
(Below) Demolition site of a “pati”, (a traditional public rest-house) where new cement and brick walls were being constructed in October 1999.

(Ci-dessous) Chantier de démolition d'un « pati » (maison de repos publique traditionnelle) où de nouveaux murs en ciment et en briques étaient en cours de construction en octobre 1999.

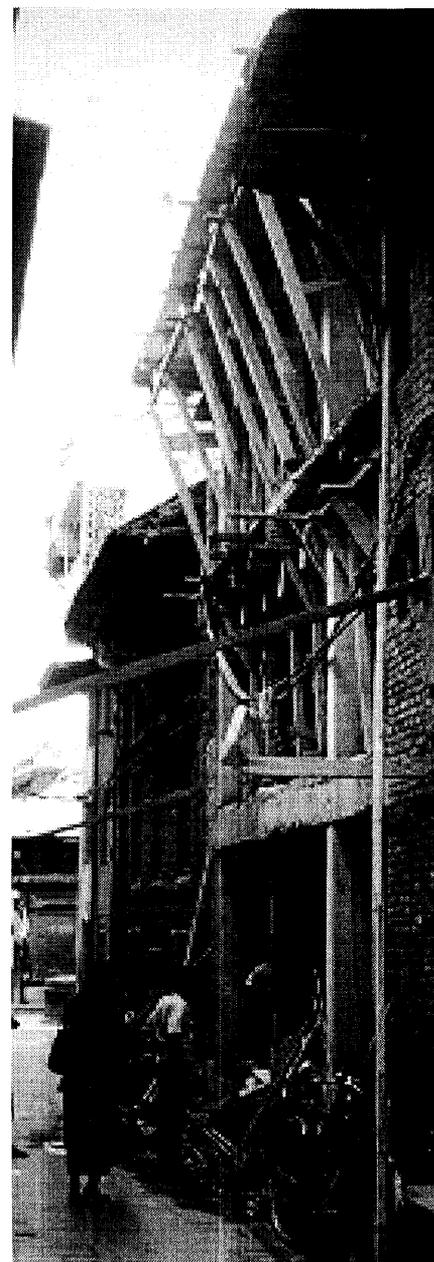
(Right) New reinforced concrete frame building being constructed to replace a traditional house which was in poor condition. The UNESCO mission in October 1999 noted the difference in floor level, compared to the traditional house next door.

(A droite) Nouveau bâtiment avec armature en béton armé en cours de construction afin de remplacer une maison traditionnelle en mauvais état. La mission de L'UNESCO d'octobre 1999 a noté la différence de niveau du plancher comparé à celui de la maison traditionnelle voisine.

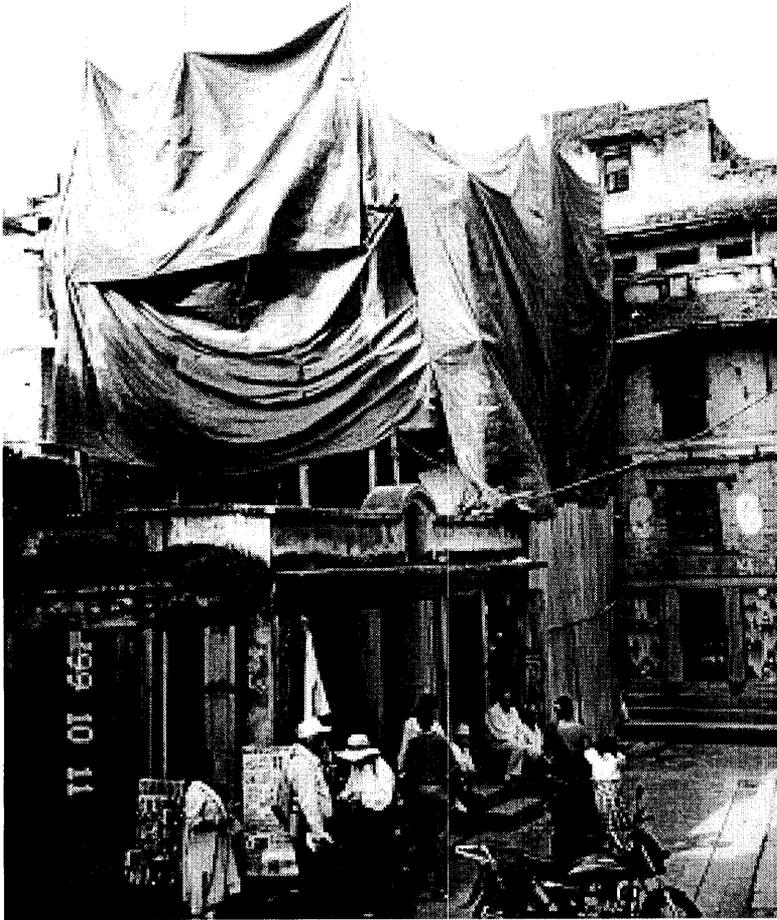
(Left) Demolition and new construction site of a house facing Patan Darbar Square, which ICOMOS had recommended restoration *in-situ* in 1998.

(A gauche) Chantier de démolition et de nouvelle construction d'une maison, face à la place du Darbar à Patan dont l'ICOMOS avait recommandé la restauration *in situ* en 1998.

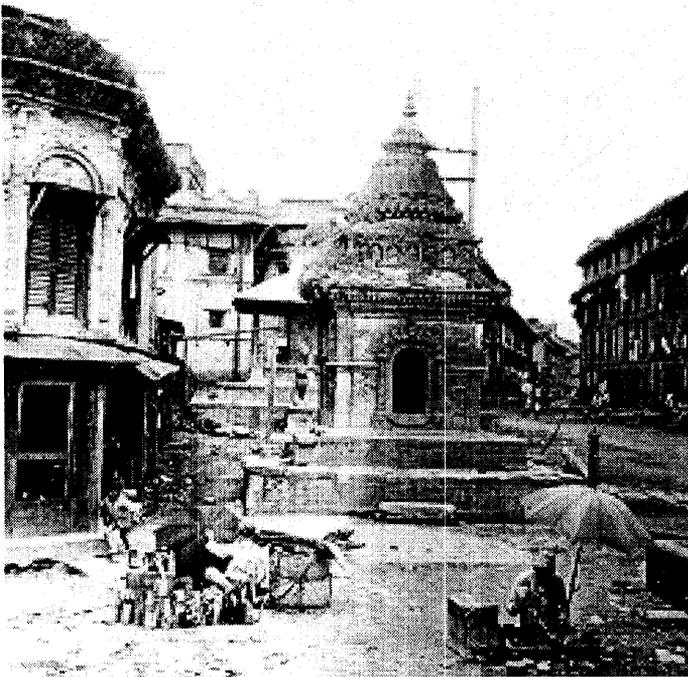
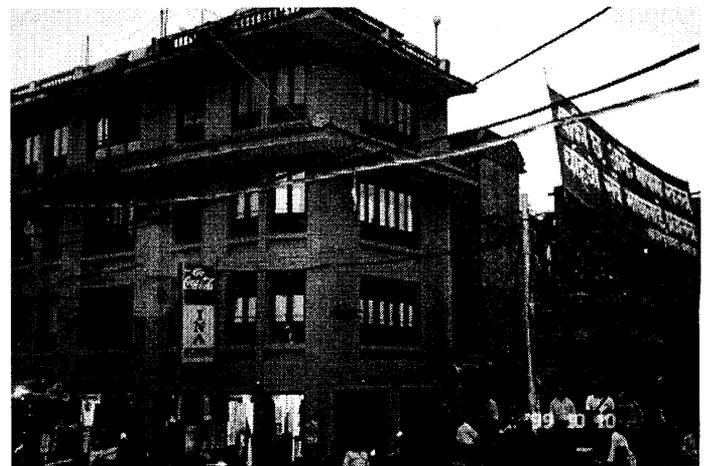
(Below left) Photo showing fine curved corner house next to Naksmi Narayan Temple, Patan, from 1979 nomination form. (Below right) Photo showing new house at same location, which replaced original traditional building in 1996.

(Ci-dessous à gauche) Maison de forme arrondie, située à l'angle d'une rue, près du temple Naksmi Narayan, à Patan, d'après le dossier d'inscription de 1979. (Ci-dessous à droite) Nouvelle maison au même endroit, qui a remplacé le bâtiment traditionnel d'origine en 1996.

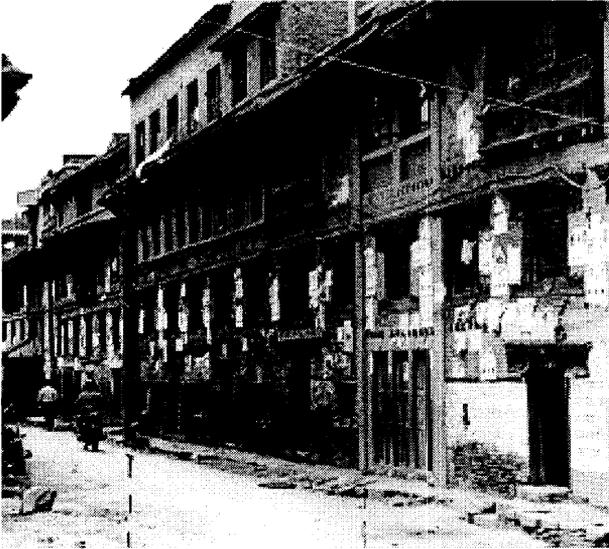
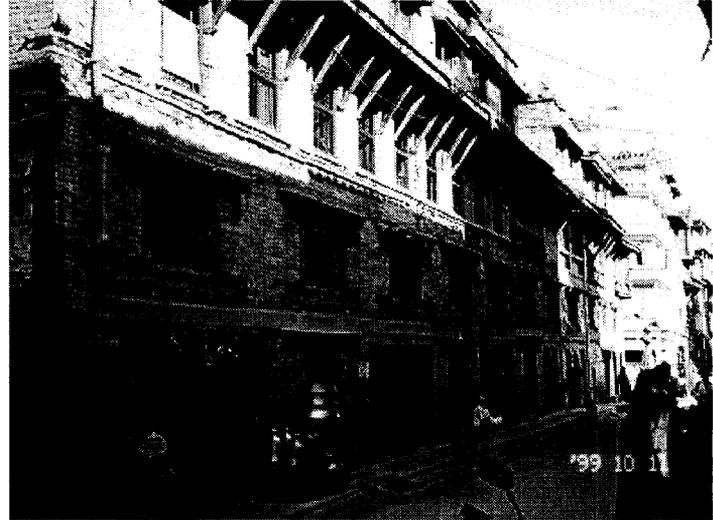
(Below left) The ground floor of a fine traditional building in Patan was replaced in 1998 with a concrete framed ground floor (below right), with modern openings. 4 traditional windows have disappeared.

(Ci-dessous à gauche) Le rez-de-chaussée d'un beau bâtiment traditionnel à Patan a été remplacé en 1998 par un autre avec une armature en béton (ci-dessous à droite), avec des ouvertures modernes. 4 fenêtres traditionnelles ont disparu.

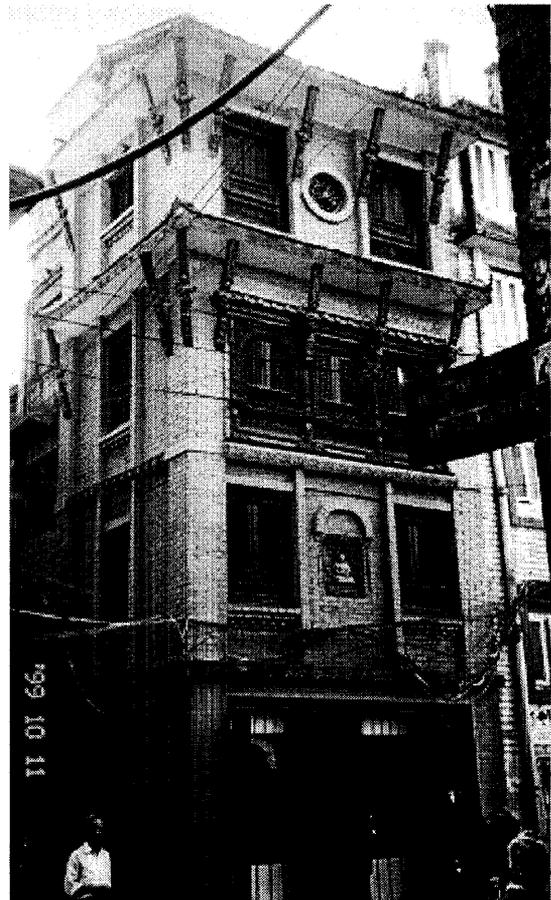
(Right) New building which replaced traditional house in Patan. This new concrete building, whose design was approved by the authorities, has false struts and old wood-carved windows fitted into a new modern design building.

(A droite) Nouveau bâtiment qui a remplacé la maison traditionnelle à Patan. Ce nouveau bâtiment en béton, dont les plans ont été approuvés par les autorités, comporte de faux étais et de vieilles fenêtres en bois sculpté qui sont fixées sur la nouvelle façade.

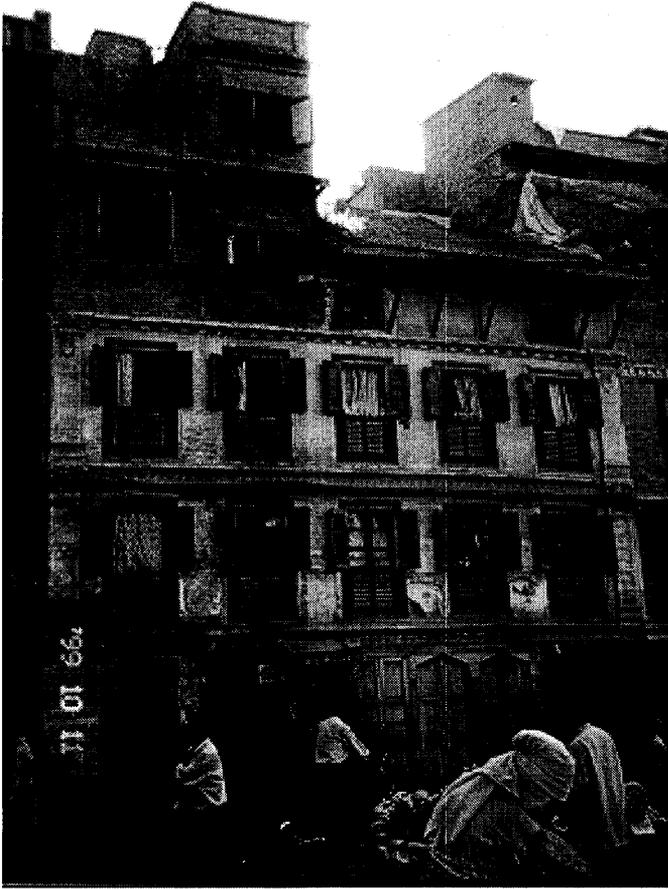
(Above) Two new floors were added in March 1999 after partial demolition of the original sloped roof.

(Ci-dessus) Deux nouveaux étages ont été rajoutés en mars 1999 après une démolition partielle du toit d'origine en pente.

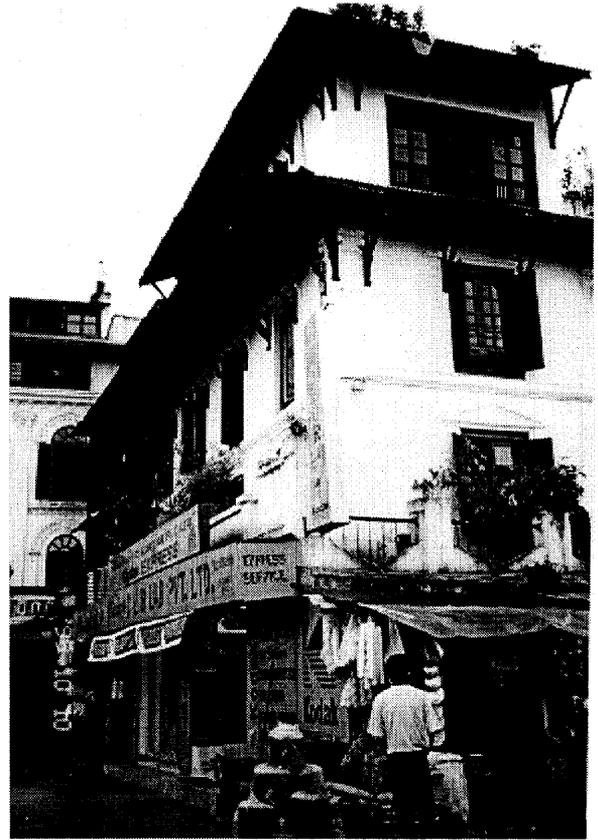
(Above) In October 1998, the original wooden shutters of this building, facing the Patan Darbar Square, were widened and replaced with metal shutters. Simultaneously, the entire ground floor was covered with inappropriate large bright advertisement which is illegal within the protected Monument Zones.

(Ci-dessus) En octobre 1998, les volets en bois d'origine de ce bâtiment, qui fait face à la place du Darbar à Patan, ont été agrandis et remplacés par des volets en métal. Parallèlement, tout le rez-de-chaussée a été couvert de grands panneaux publicitaires de couleurs vives et d'enseignes lumineuses, ce qui est illégal dans les ZM protégées.

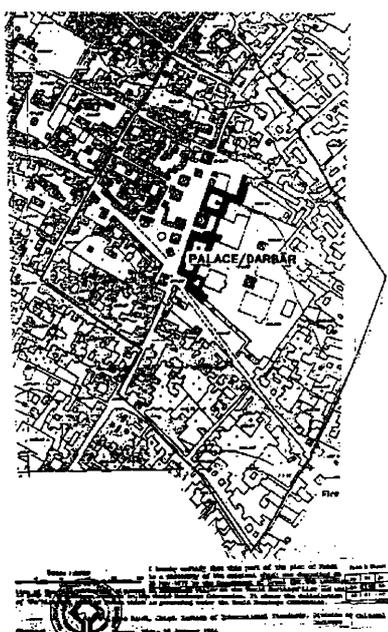
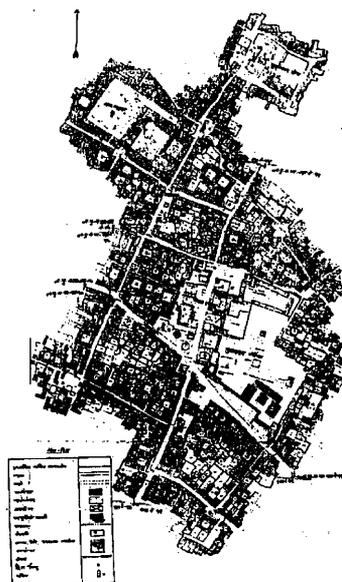
(Left) Boundary from 1979 nomination form, Patan.

(Right) 1997 gazetted boundary, Patan.

In 1979, the MZ was proposed for inscription on the World Heritage List with a large area surrounding the palace and its square. In 1984, a boundary was gazetted for the first time which included a smaller area surrounding the palace and its square. In 1997, an extended boundary was gazetted includes important temples and key buildings which were excluded in 1984.

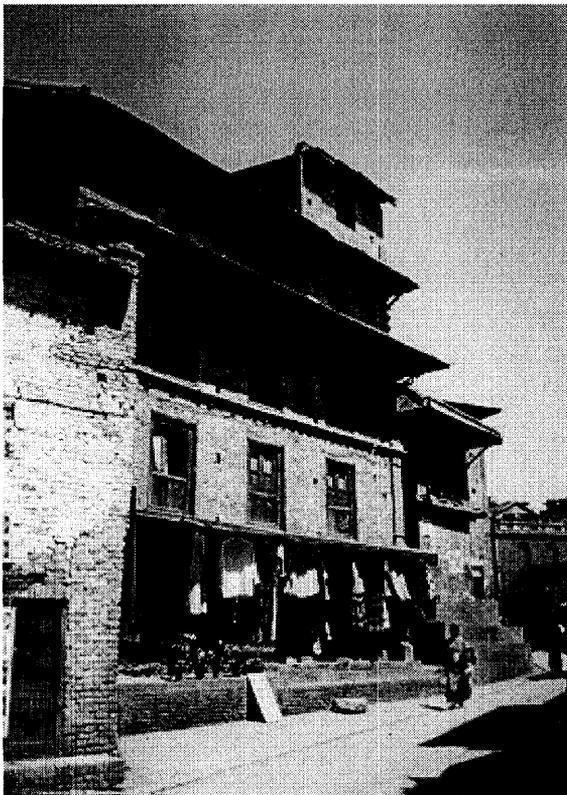
(Above) Original Rana period building in 1998 before demolition.

(Ci-dessus) Bâtiment d'origine de la période Rana avant démolition en 1998.

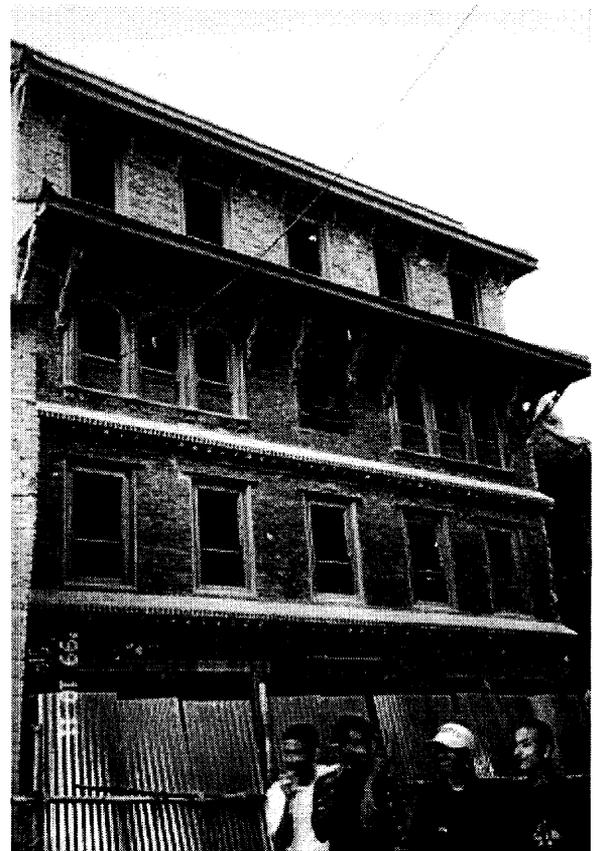
(Above) New concrete frame building completed in October 1999.

(Ci-dessus) Nouveau bâtiment à armature en béton achevé en octobre 1999.

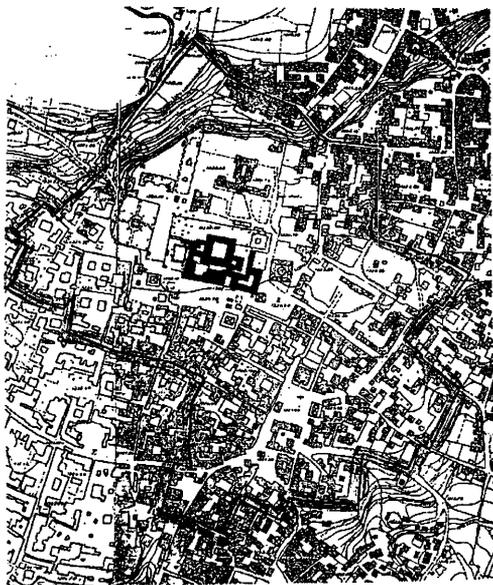
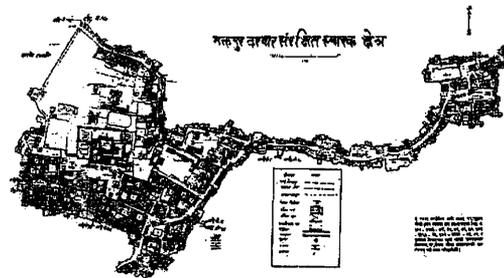
(Left) Boundary from 1979 nomination form (Bhaktapur).
(Above) Boundary gazetted in 1997 (Bhaktapur).

*(A gauche) Périmètre tel qu'indiqué dans le dossier d'inscription de 1979 (Bhaktapur).
(Ci-dessus) Périmètre inscrit officiellement en 1997 (Bhaktapur).*

In 1979, the MZ was proposed for inscription on the World Heritage List with a large area surrounding the palace and main public squares. In 1984, a boundary was gazetted for the first time which included a significantly smaller area, excluding some public squares. A revised boundary was gazetted in 1997, following the 1993 UNESCO-ICOMOS mission, protecting the palace complex, three main squares, their essential setting, but omitting some highly important buildings within the city walls.
