## FORMAT POUR LA SOUMISSION DES RAPPORTS SUR L'ÉTAT DE CONSERVATION PAR LES ÉTATS PARTIES

Koutammakou, le pays des Batammariba (Togo) (C 1140)

## **2. Réponse de l'État partie à la décision 44 COM 7B.122 du Comité du patrimoine mondial**

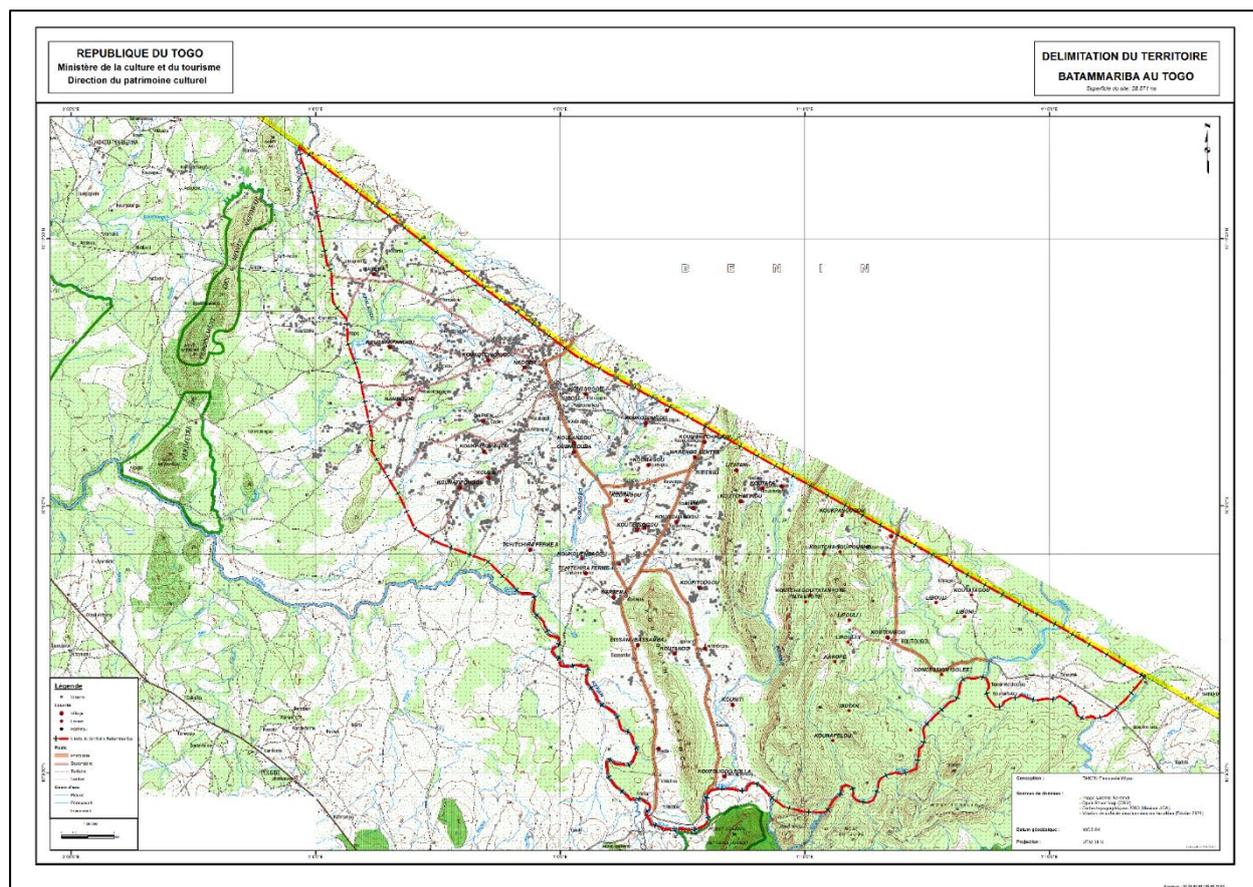
Un travail de cartographie a abouti à l'élaboration de cartes actualisées montrant la délimitation du bien tel qu'inscrit en 2004.

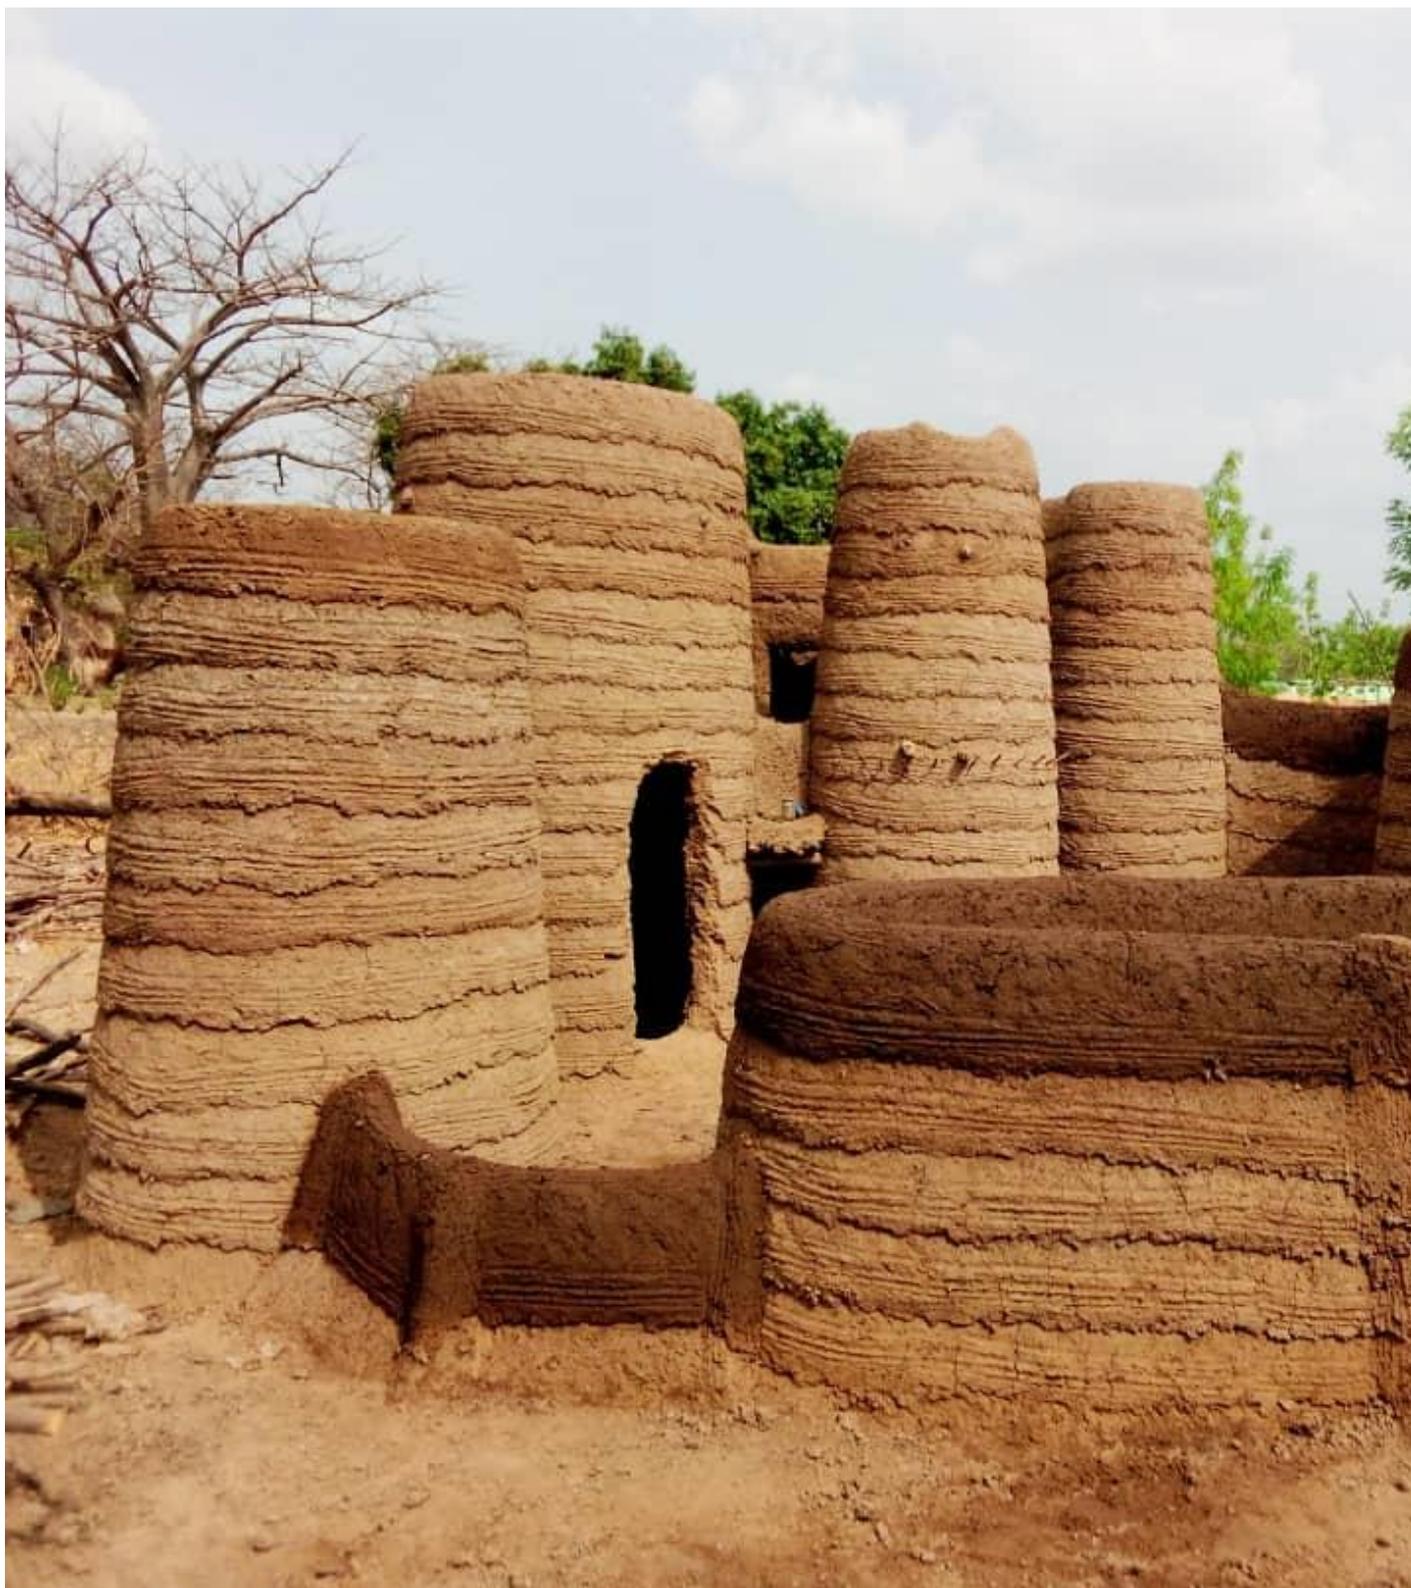
Takienta en construction à Nadoba, Photo SCPK 2022

Les sikien totalement effondrées, ont été presque toutes entièrement reconstruites avec des matériaux récupérés sur les ruines et / ou de nouveaux matériaux locaux :

- terre (élévation des murs, construction des greniers, des gargouilles et finitions) ;
- bois (réalisation des poteaux fourches, des poutres, des poutrelles, des échelles),
- bambous, lianes, tiges de mil et paille (réalisation de portes) ;
- bouse de bovins, eau de karité et de néré (réalisation du crépissage).

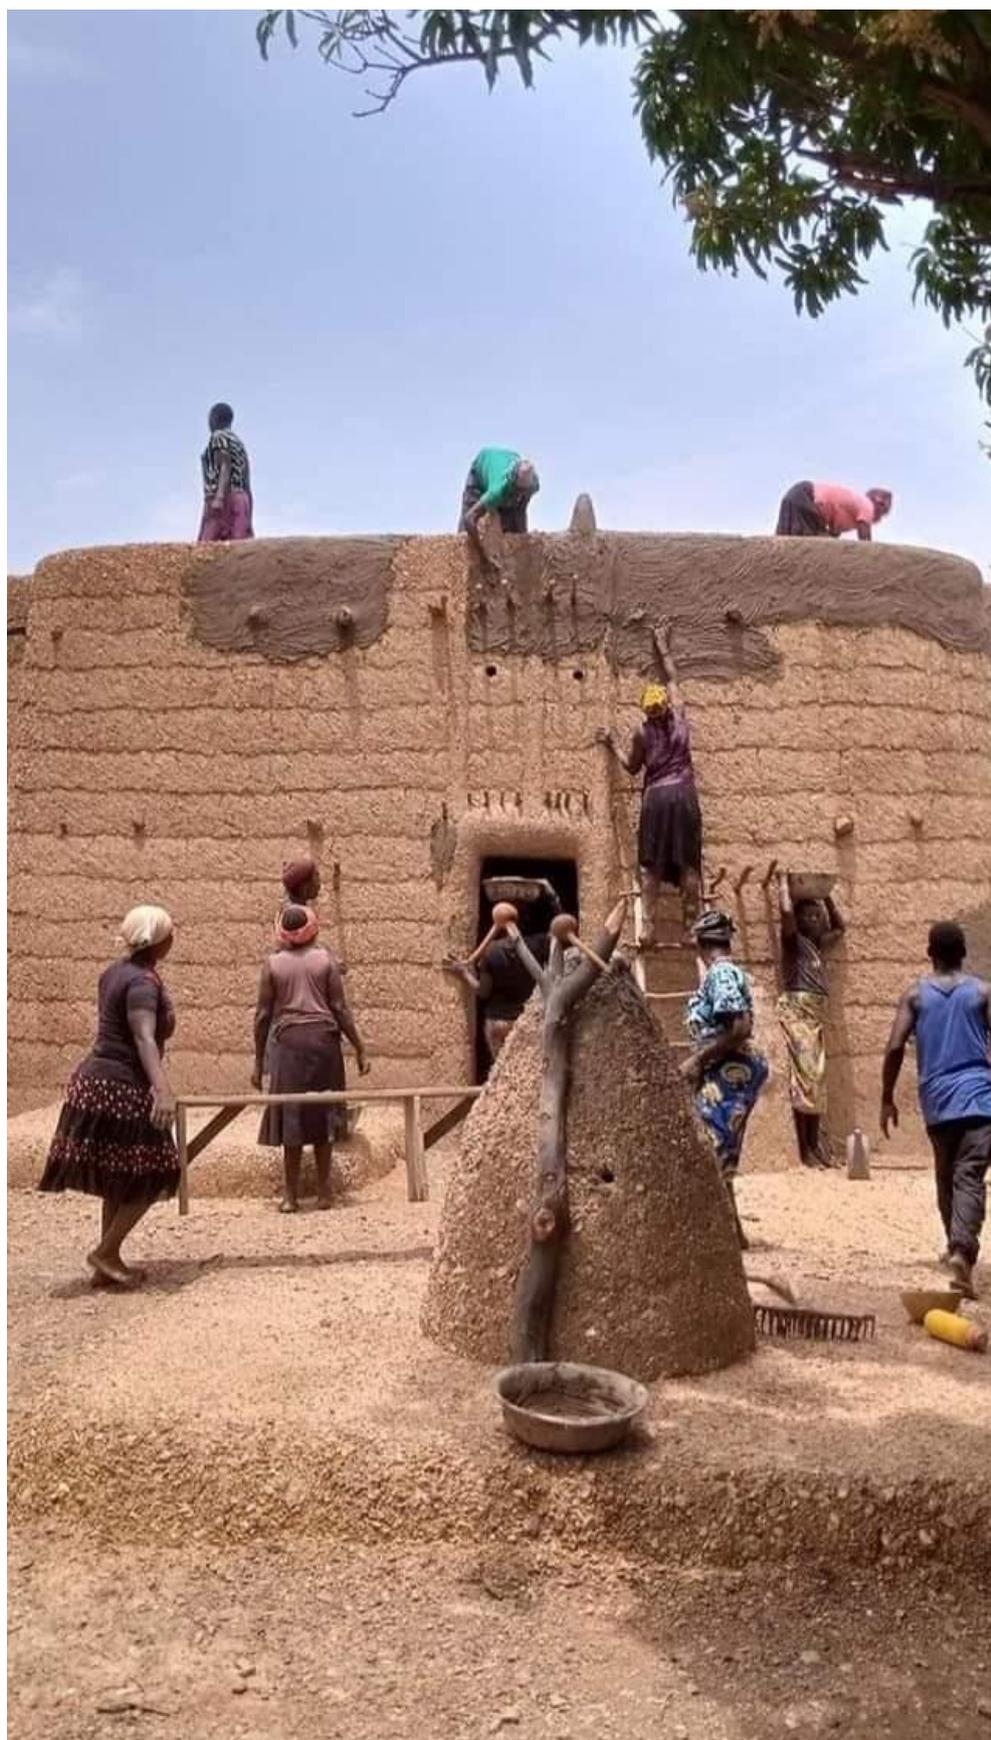
Crépissage d'une takienta à Nadoba, Photo SCPK, 2022

- les pans de mur tombés et les terrasses endommagées sont reconstruits et crépis comme suit :
  - un rebouchage à l'aide de mortier de terre et de bouse de bovins,
  - un compactage et un lissage à l'aide de pierres polies.
- les murs dégradés par la pluie ont été restaurés à l'aide d'enduits selon le procédé ci-après:
  - assemblage des matériaux (terre blanche et rouge) ;
  - préparation du mortier (mélange et malaxage de bouse de bovin et de terre jusqu'à obtention d'un mortier fluide) ;
  - nettoyage des murs;
  - colmatage des fissures et crevasses à l'aide du mortier
  - crépissage (aspersion de bouse de bovin liquide et lissage à la main d'Ouest en Est à partir de l'entrée) ;
  - décoration (réalisée à la main avec du mortier par des femmes spécialistes).
