RAPPORT SUR L'ÉTAT DE CONSERVATION DE LA VILLE HISTORIQUE DE GRAND-BASSAM

Située dans la région du Sud-Comoé, la Ville historique de Grand-Bassam (VHGB) a été inscrite le 29 juin 2012 à la 36ème session du Comité du patrimoine mondial à Saint-Pétersbourg en Fédération de Russie, sur la base des **critères (iii) et (iv)**.

A l'issue de la 44^{ème} session de ce Comité qui s'est déroulée à Fuzhou en Chine, il a été demandé à *l'État partie dans la décision 44 COM 7B.2 au point 10*, « ...de soumettre au Centre du patrimoine mondial, d'ici le **1^{er} décembre 2022**, un rapport actualisé sur l'état de conservation du bien et sur la mise en œuvre des recommandations mentionnées dans ladite décision, pour examen par le Comité du patrimoine mondial à sa 46^{ème} session en 2023 ».

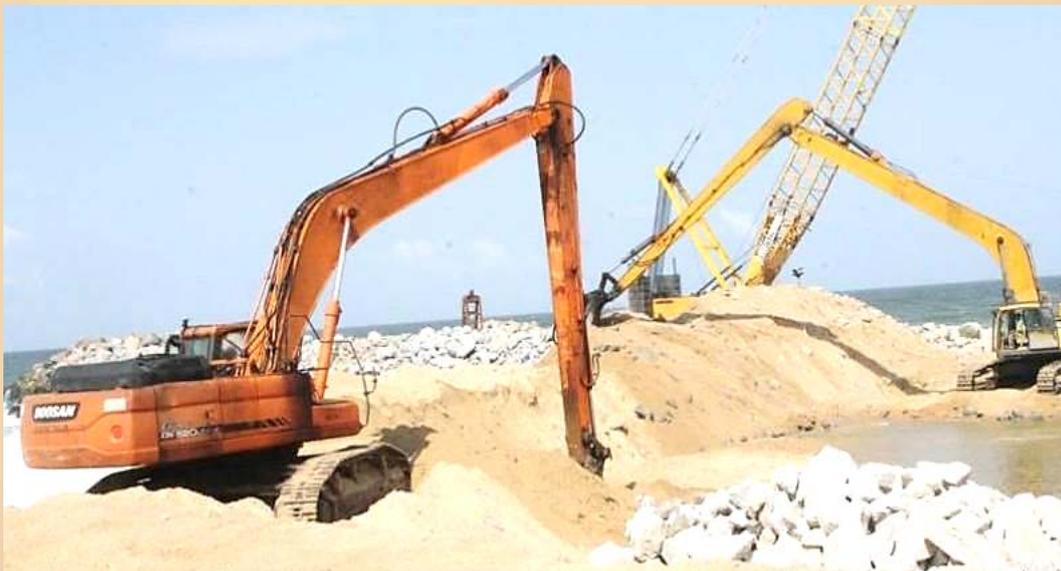
Photo 5 : Travaux de réouverture de l'embouchure de Grand-Bassam en cours (Source : Archives SE-VHGB, 2022)

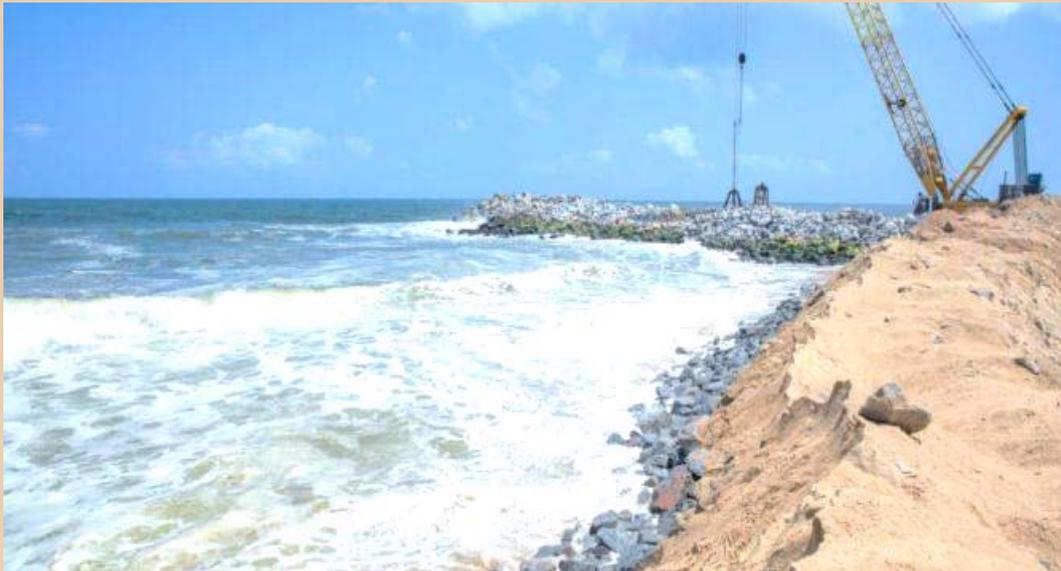
Photo 6 : Construction des épis (digues) relatifs aux travaux de réouverture de l'embouchure de Grand-Bassam en cours (Source : Archives SE-VHGB, 2022).

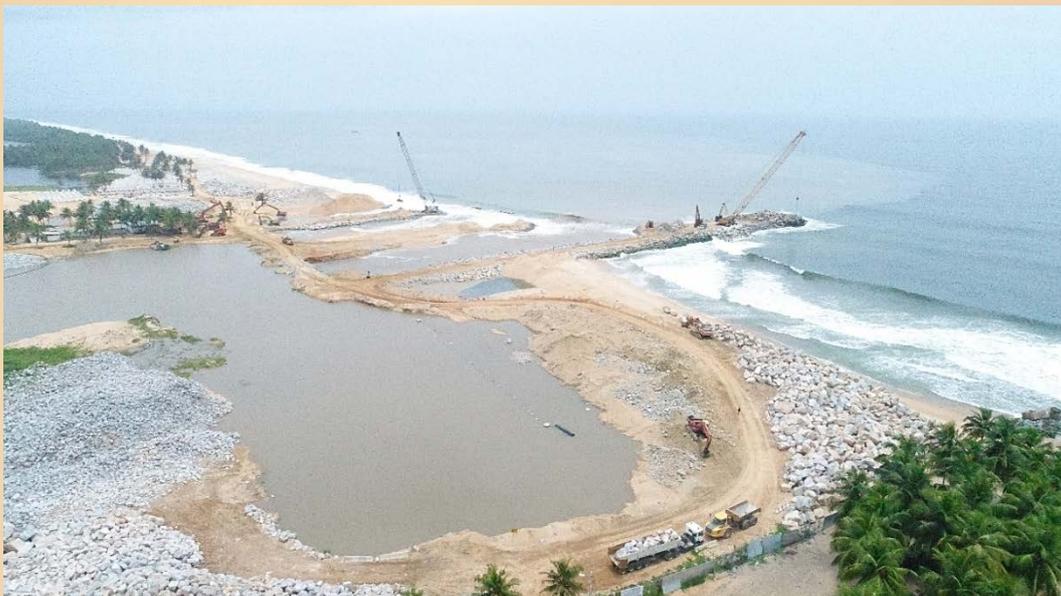
Photo 7 : Un aperçu de l'état d'avancement des travaux de réouverture de l'embouchure (un taux d'exécution de 67%) (Source : Archives SE-VHGB, 2022).

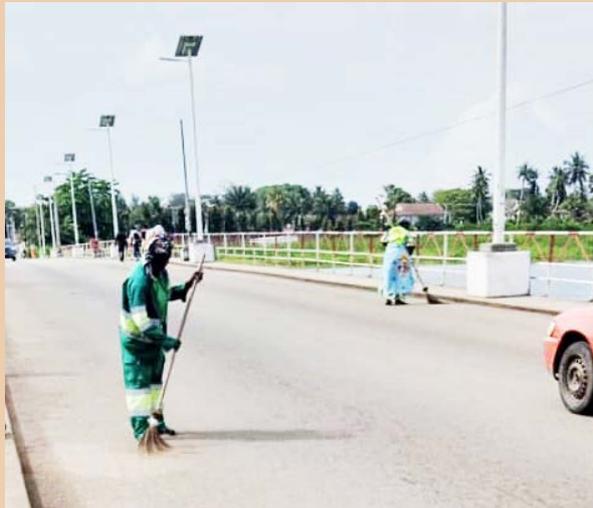
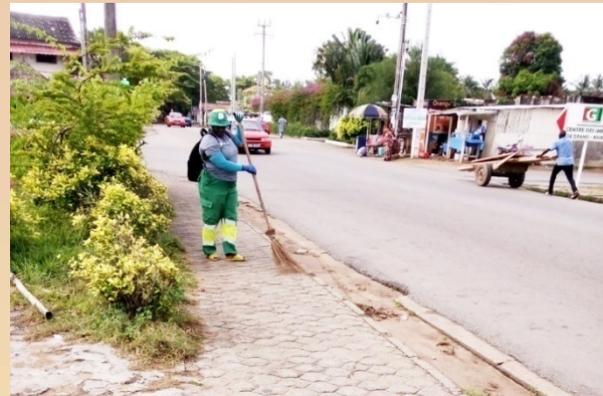
Petit Paris), qui est toujours conservé. Ce patrimoine architectural fait l'objet d'entretien régulier aussi bien de la part des autorités étatiques que des propriétaires privés.

Photo 8 (8a et 8b) : Entretien régulier du site. (Source : Archives SE-VHGB, 2022).

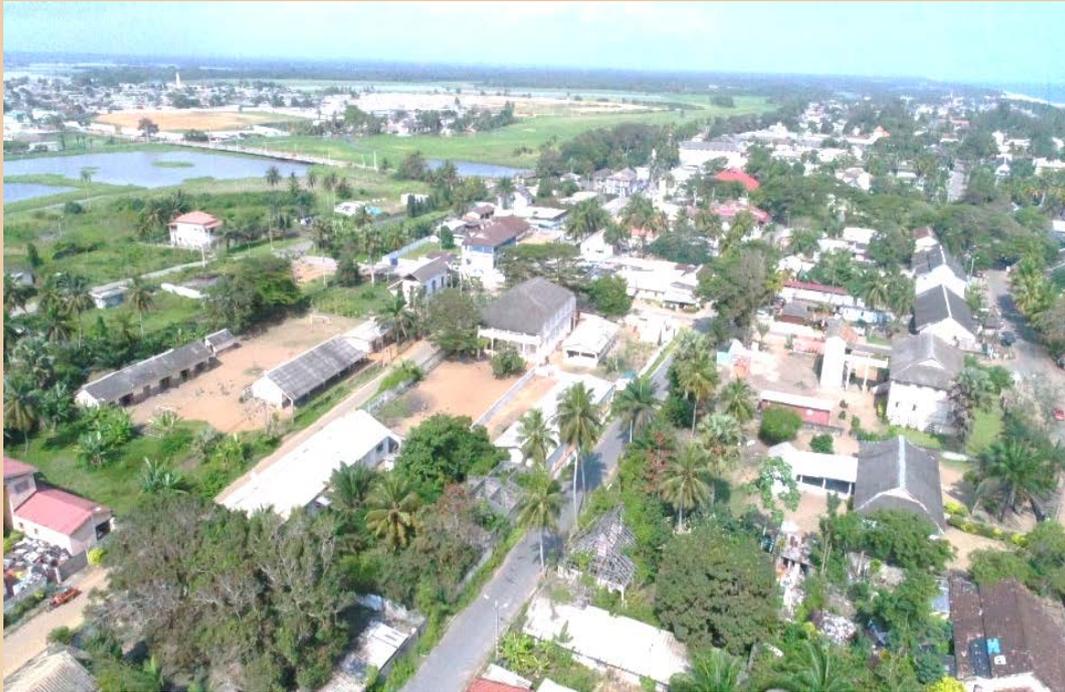
Photo 10 : Un aperçu de l'état de conservation des attributs de la Ville historique de Grand-Bassam (Source : Archives SE-VHGB, Septembre 2022).

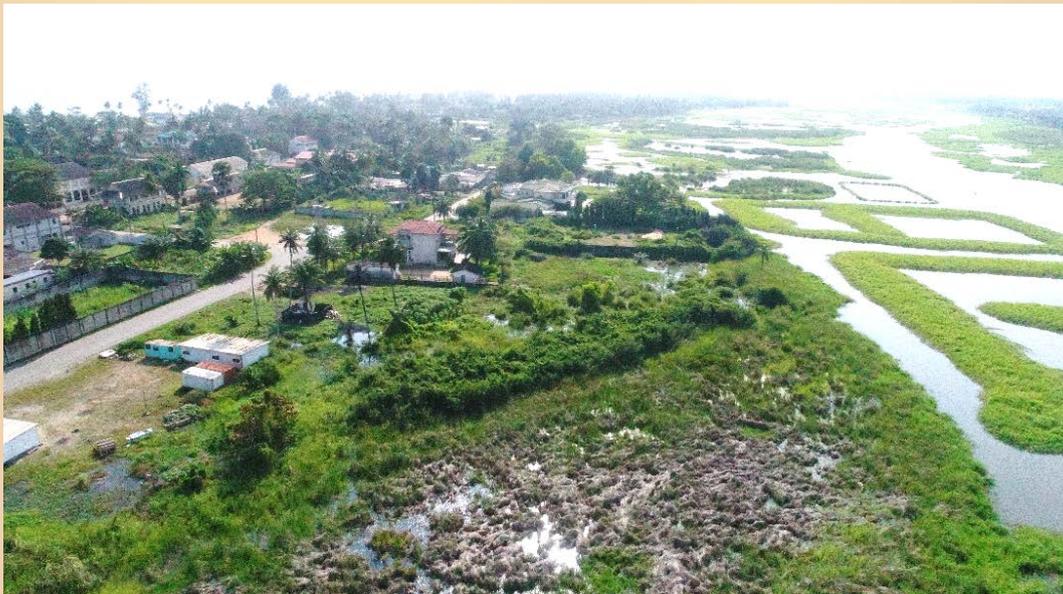
Bien que la Valeur Universelle Exceptionnelle (VUE) de la Ville historique de Grand-Bassam soit globalement présente, il convient de relever quelques dysfonctionnements. Il s'agit notamment de la prolifération des végétaux aquatiques sur le plan d'eau lagunaire, l'érosion côtière et les embruns marins avec leurs effets néfastes sur la conservation du bâti.

Photo 11 : Une vue de la prolifération des végétaux aquatiques du plan d'eau lagunaire (Source : Archives SE-VHGB, Septembre 2022).

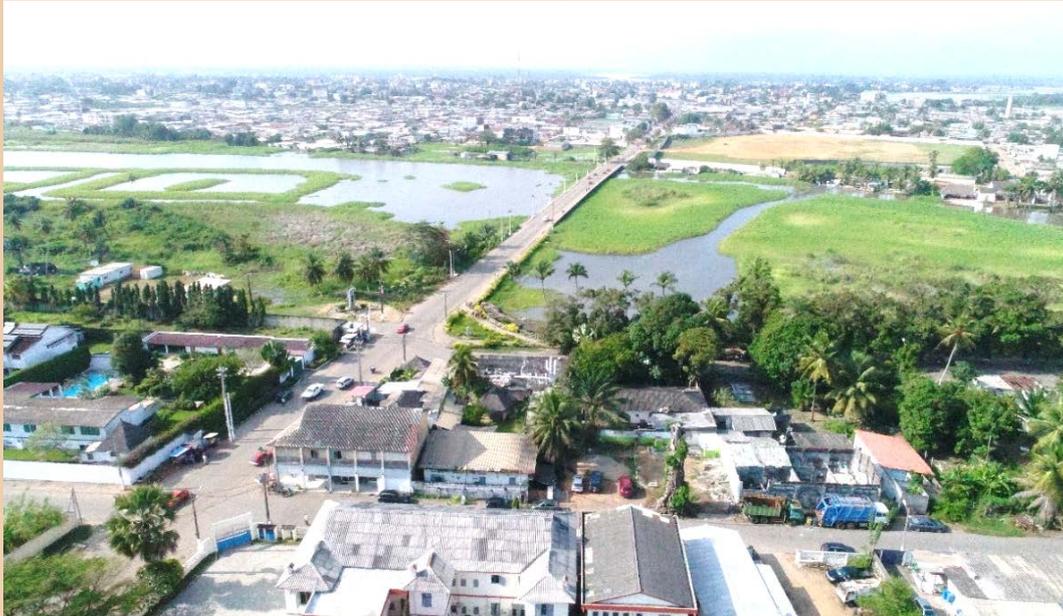
Photo 12 : Une vue de la prolifération des végétaux aquatiques du plan d'eau lagunaire
(Source : Archives SE-VHGB, Septembre 2022)

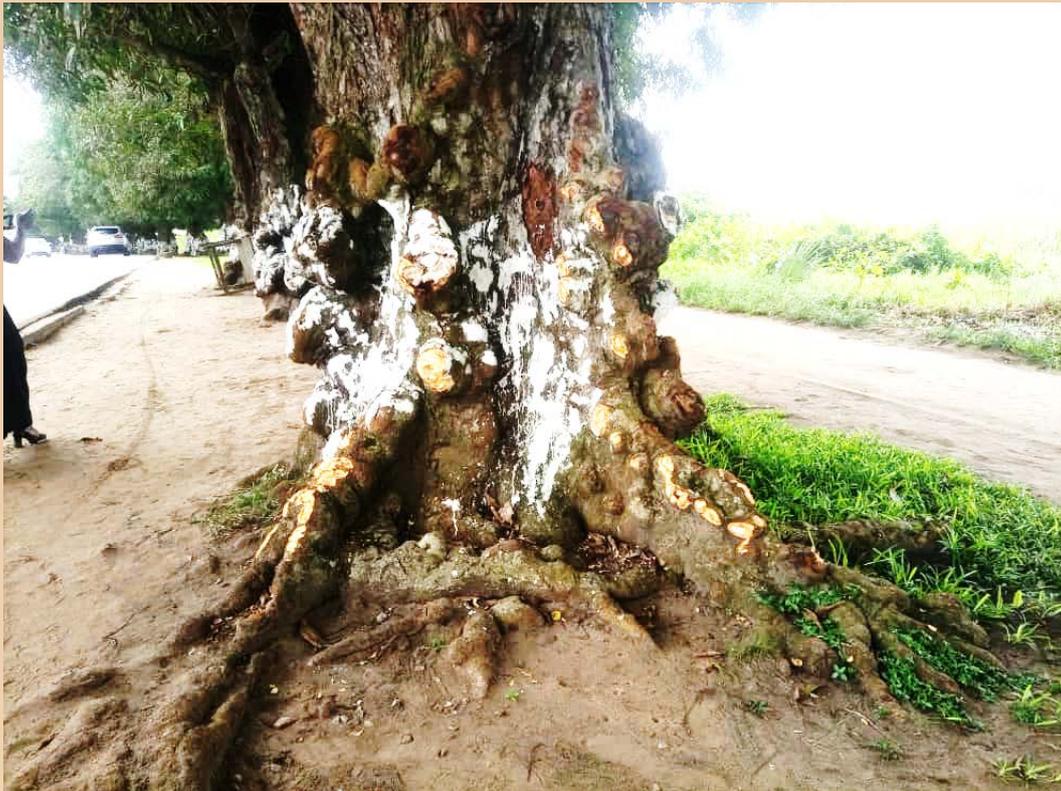
Photo 13 : Aperçu de l'extraction illicite des écorces de manguier centenaire (Source : Archives SE-VHGB)

- courriers d'information des parties prenantes (**Cf. Annexe 5 et 6**) ;
- séance de travail avec le service technique de la Mairie de Grand-Bassam ;
- élaboration d'un code de bonne conduite sur le site.

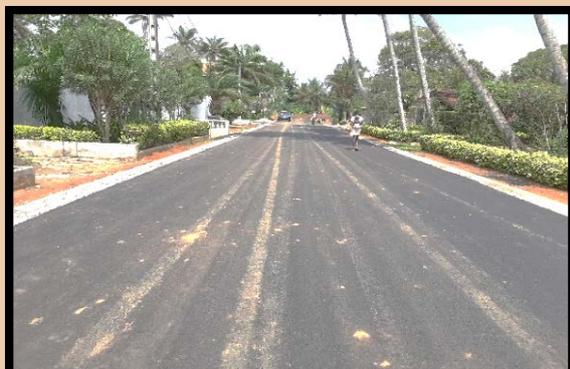
Débutés en 2019, sous la houlette du Ministère de la Culture et de la Francophonie (maître d'ouvrage), en partenariat avec l'AGEROUTE (maître d'ouvrage délégué), les travaux de voiries et réseaux divers (VRD) ont connu un taux d'exécution de 75 % en 2021.

Photo 14 : Revêtement de la voirie dans la zone résidentielle (Source : Archives SE-VHGB).

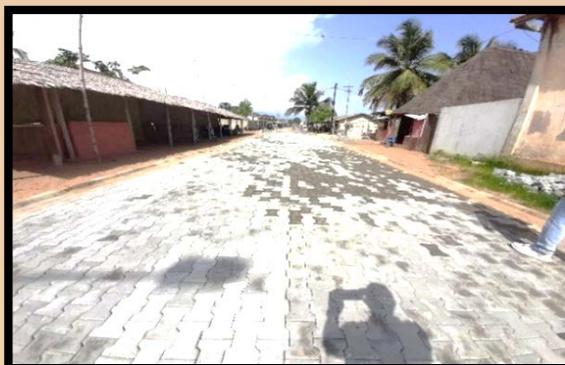
Photo 15 : Revêtement en pavé de la voirie dans le village N'Zima (Source : Archives SE-VHGB)

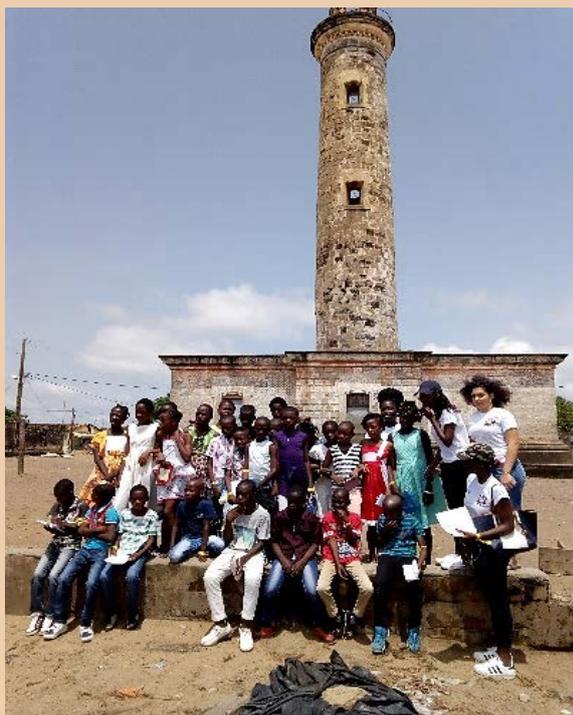
Architecture de type militaire bâti de 1913 à 1914, le phare a joué un rôle important dans le trafic portuaire jusqu'en 1952. Il fait partie des attributs du site historique. Suite à l'ouverture du canal de Vridi qui a consacré Abidjan comme nouveau port en eau profonde, le phare, désaffecté, est longtemps resté dans un état de dégradation. Soucieuses de le préserver, les autorités municipales de Grand-Bassam ont entrepris des travaux d'entretien de ce monument qui ont consisté au ravalement des façades, ainsi qu'à la réhabilitation de sa clôture.

Photo 16 : Aperçu du phare avant les travaux d'entretien (Source : Archives SE-VHGB, 2018).

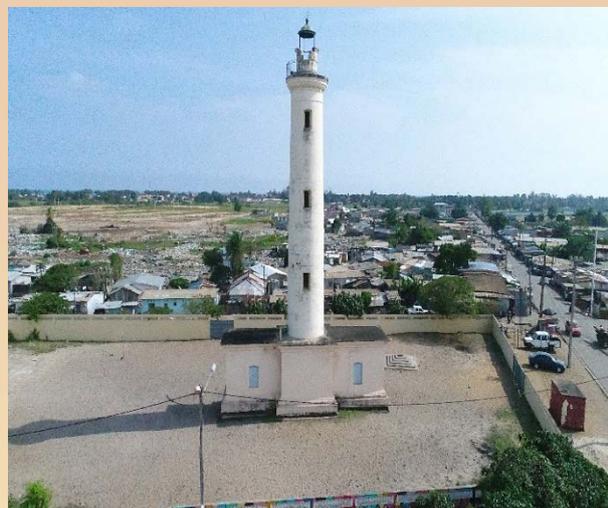
Photo 17 : Aperçu de l'état actuel de conservation du phare (Source : Archives SE-VHGB, septembre 2022).

En attendant la restauration de ce monument, le site du phare est provisoirement fermé aux visites et autres activités à cause de l'instabilité des fondations du bâtiment, exposées à l'érosion du sol.

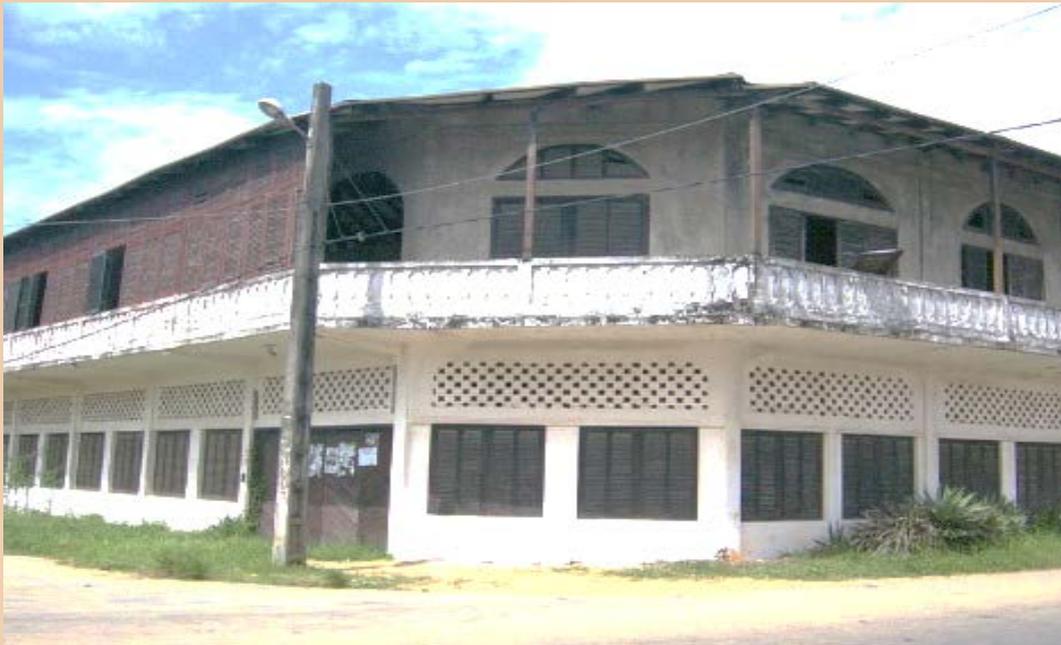
Ce bâtiment situé en zone commerciale, était dans un mauvais état de conservation. Son nouvel acquéreur a entrepris la réhabilitation de cet édifice qui vient renforcer aujourd'hui, la valeur architecturale du bien.

Photo 18 : Ex-Fondation BORREMANS avant les travaux de réhabilitation.
(Source : Archives SE-VHGB).

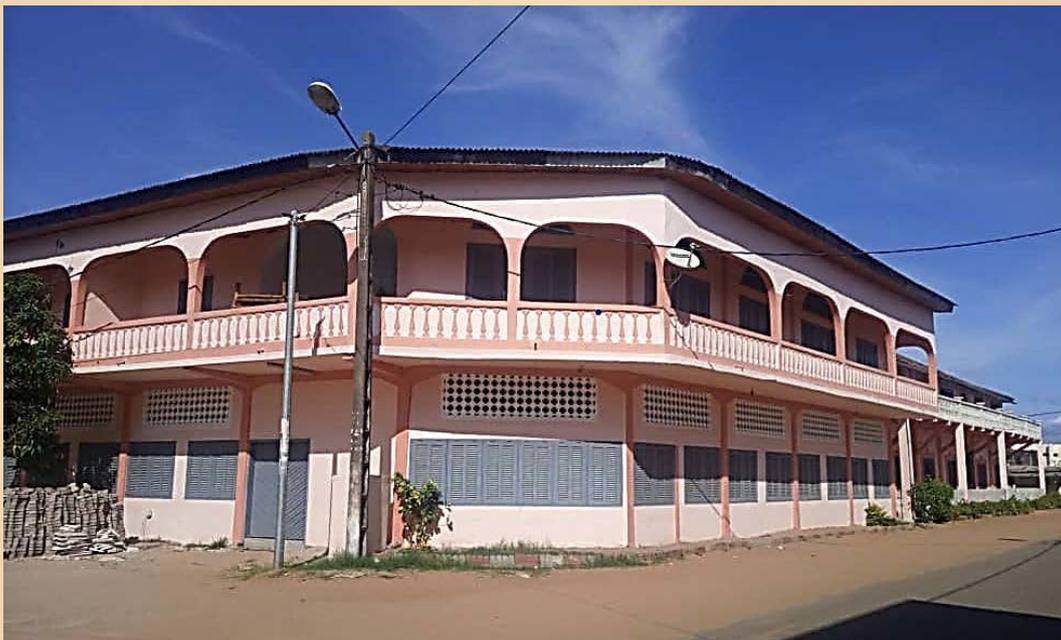
Photo 19 : Ex-Fondation BORREMANS après les travaux de réhabilitation.
(Source : Archives SE-VHGB, 2021).

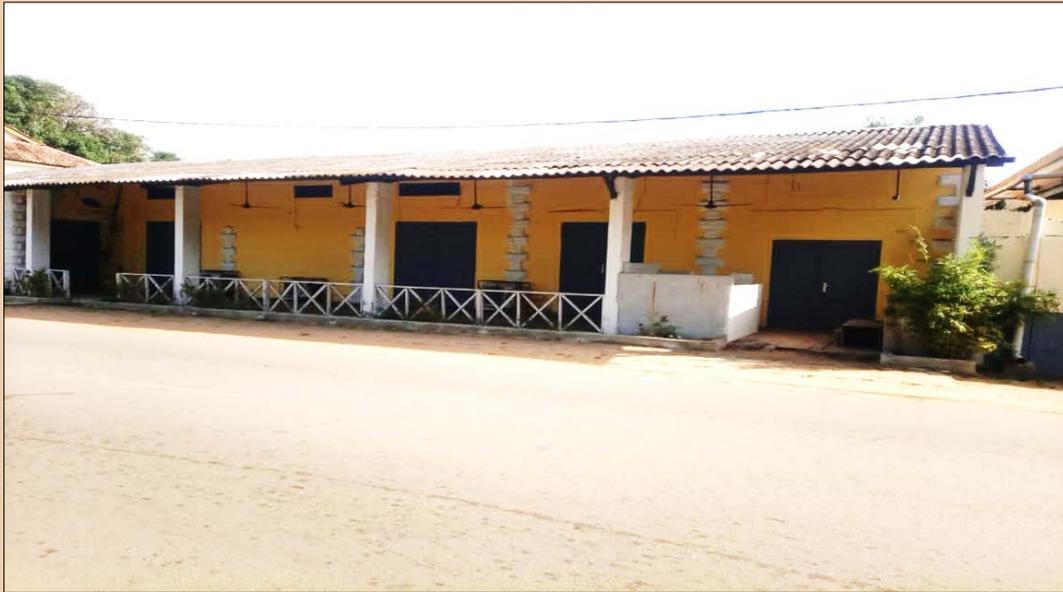
Cet ancien entrepôt situé dans la zone administrative, a été réhabilité par son propriétaire en 2020. Il abrite une galerie d'art et participe à la promotion des artistes sur le site historique.

Photo 20 : Ex-bâtiment Woodin réhabilité (Source : Archives SE-VHGB, septembre 2022).

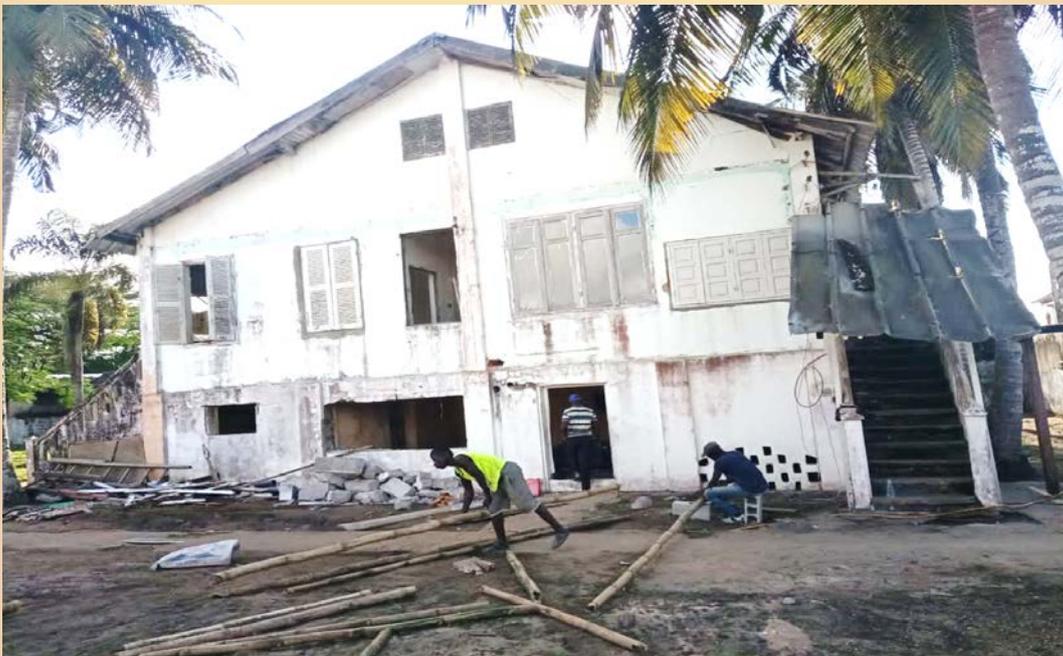
Situé en zone résidentielle, cet édifice est l'ancienne résidence du photographe de Binger. Il est en cours de réhabilitation après la validation du dossier instruit par la Commission en charge des permis de construire.

Photo 21 : Ex-Maison Métayer en cours de réhabilitation (Source : Archives SE-VHGB, 2022).

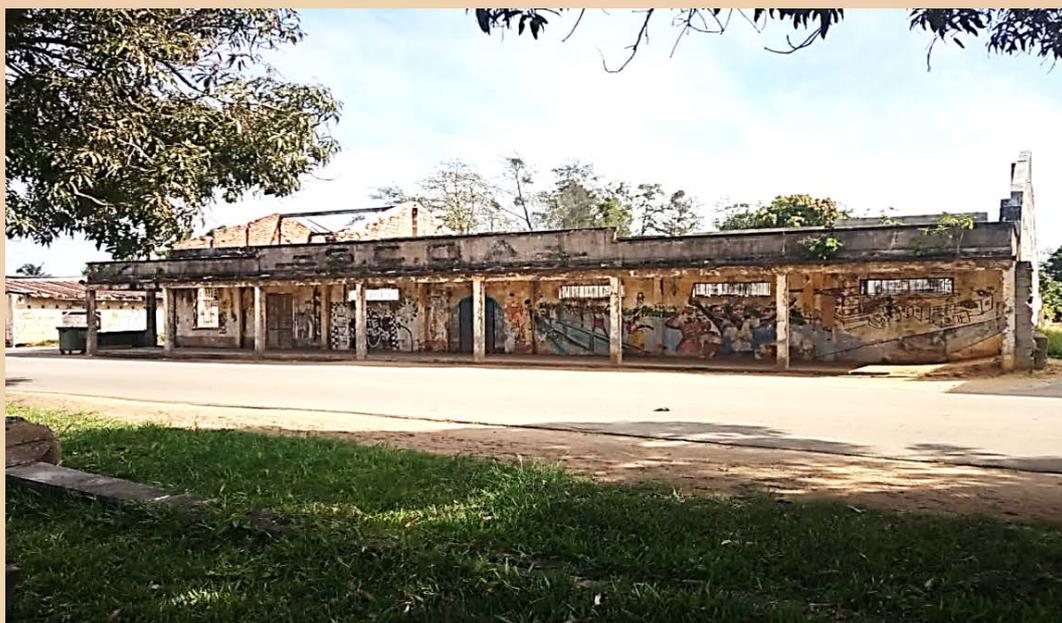
Cet ancien entrepôt de la Société de Commerce Ouest Africain (SCOA), situé dans la zone commerciale, fait partie des symboles qui ont marqué la vie commerciale et l'économie de traite de la première capitale de la Côte d'Ivoire. Ce monument de type remarquable, selon la nomenclature du bâti sur le site, est dans un état de dégradation très avancée. Un projet de restauration dudit monument a été déposé auprès de la Commission en charge des permis de construire en vue de son instruction. Il convient de relever que le bâtiment restauré abritera une galerie d'art.

Photo 22 : L'Ex-bâtiment SCOA dont le dossier de restauration est en instruction auprès de la Commission permis de construire (Source : Archives SE-VHGB, 2022).

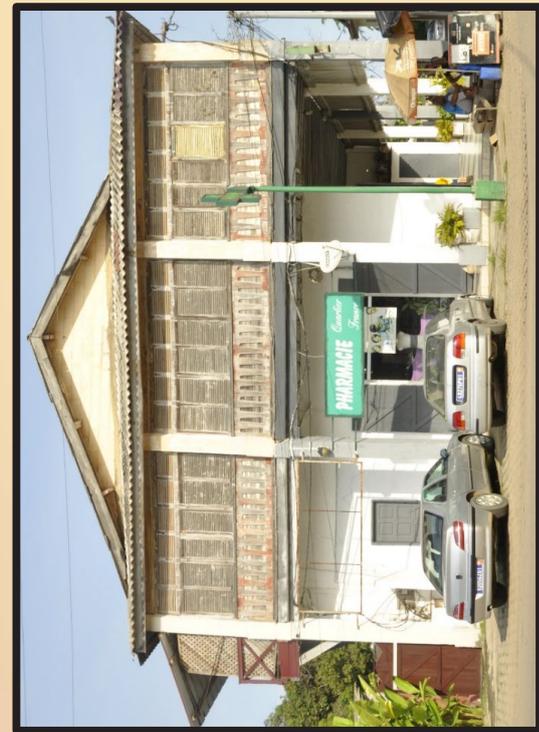
FACADE OUEST

N°D'INVENTAIRE : 2020/ZONE ADMINISTRATIVE/SECTION AO/PARCELLE 17 LOT 5

- a. *Dénomination (actuelle)* :
**Résidence MORRISSON**.....
- b. *Dénomination (ancienne)* :
**Limonderie**.....
- c. *Date de Construction* :
**1926**.....
- d. *Nombre d'annexe(s)*
