## FORMAT POUR LA SOUMISSION DES RAPPORTS SUR L'ÉTAT DE CONSERVATION PAR LES ETATS PARTIES

### Koutammakou, le pays des Batammariba (Togo) (C 1140)

**Récapitulatif des travaux de restauration ou de reconstruction des *sikien* endommagées lors de la saison pluvieuse de 2023**

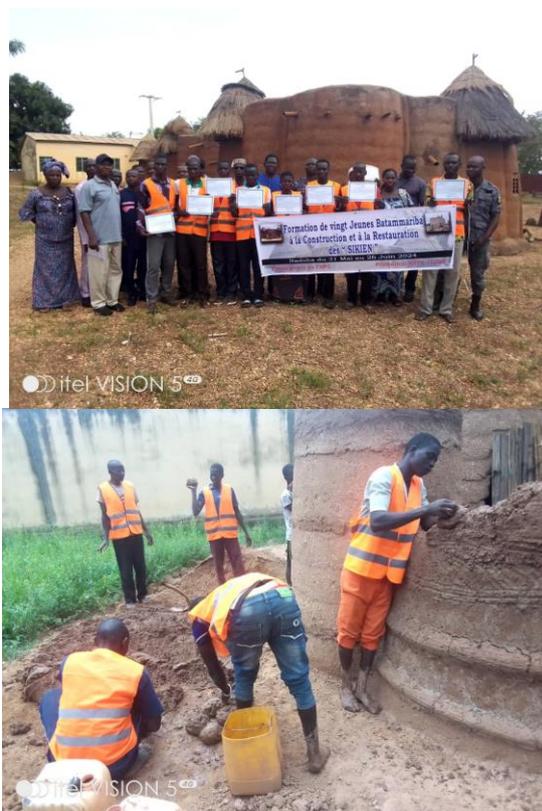
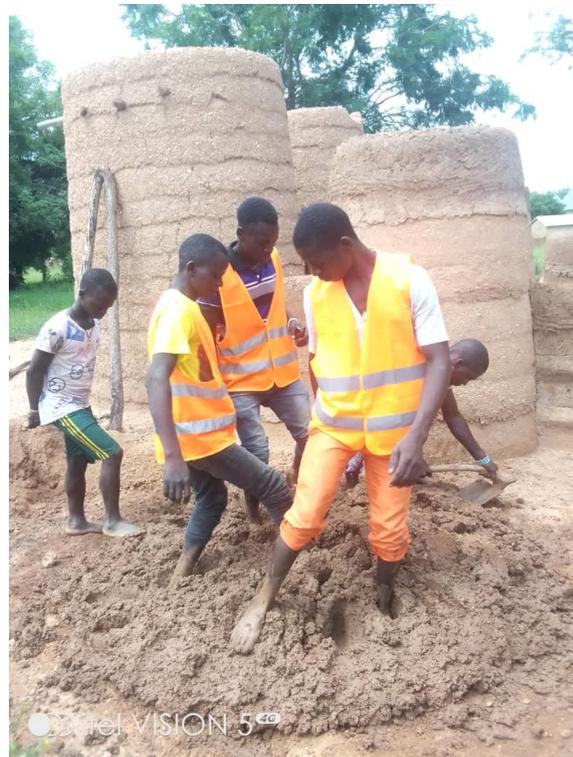
Concernant ce même sujet des initiatives sont prises par des acteurs culturels pour la formation des jeunes à la construction et à la restauration des sikien. Ainsi du 31 mai 26 juin 2024, vingt jeunes Batammariba ont été formés à la construction et à la restauration des sikien sur le site Koutammakou avec l'appui financier du Fonds National de Promotion Culturelle (FNPC).

*Quelques photo de la formation des jeunes à la construction et à la restauration des sikien*
