## **Paris, rives de la Seine – France – bien n° 600**

**Rapport sur l'état de conservation  
en réponse à la décision du Comité du patrimoine mondial  
n° 43 COM 7B.82**

# Notre-Dame de Paris

## Point de situation 6 mois après l'incendie

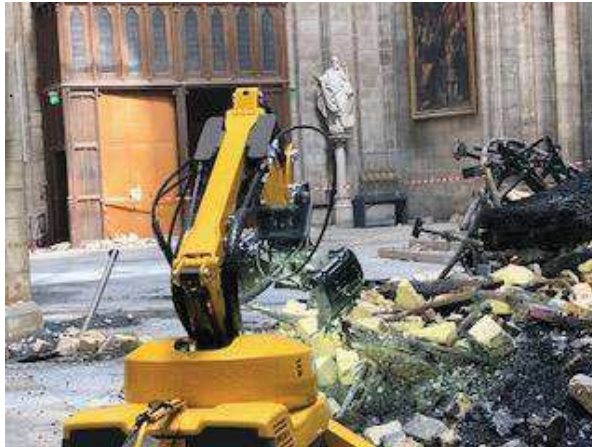
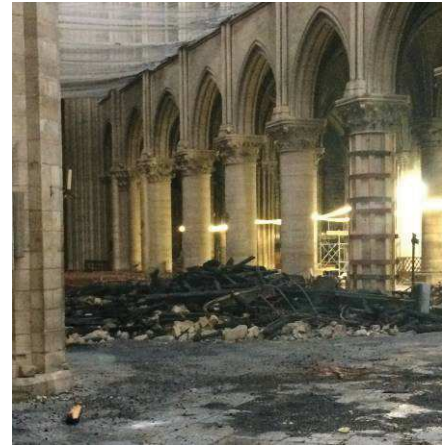
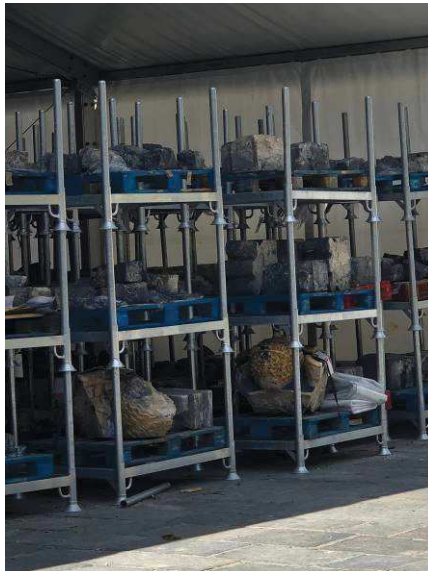
L'espace sous les deux premiers barnums est saturé, et trois nouveaux barnums ont été installés en septembre sur le parvis afin de garantir le confinement des éléments évacués de la cathédrale. Les vestiges (charpentes, pierres, et autres éléments) seront conservés et triés par les architectes, le service d'archéologie et le laboratoire de recherche des monuments historiques à partir du 16 octobre. Les poussières sans intérêt seront mises en sacs et évacués pour destruction comme déchets toxiques plombés.

Rappelons qu'il est prévu que les claveaux des nervures des arcs ogifs soient triés, repérés et numérotés afin d'être réutilisés et remontés, si possible à leur emplacement d'origine, en utilisant notamment les relevés effectués avant l'incendie. On pourra ajouter certains éléments des voûtains, au vu de l'état de conservation de certains d'entre-eux. Leur remise en place sera si possible conditionnée à leur localisation avant l'effondrement, en utilisant toujours les relevés. Les remontages des voûtains disparus seront réalisés en reprenant autant qu'il sera possible les exactes dimensions et dispositions originelles, d'après ces relevés. Dimension des pierres, largeur des joints, appareillages, tout sera reconstitué conformément à l'original, autant qu'il sera possible.

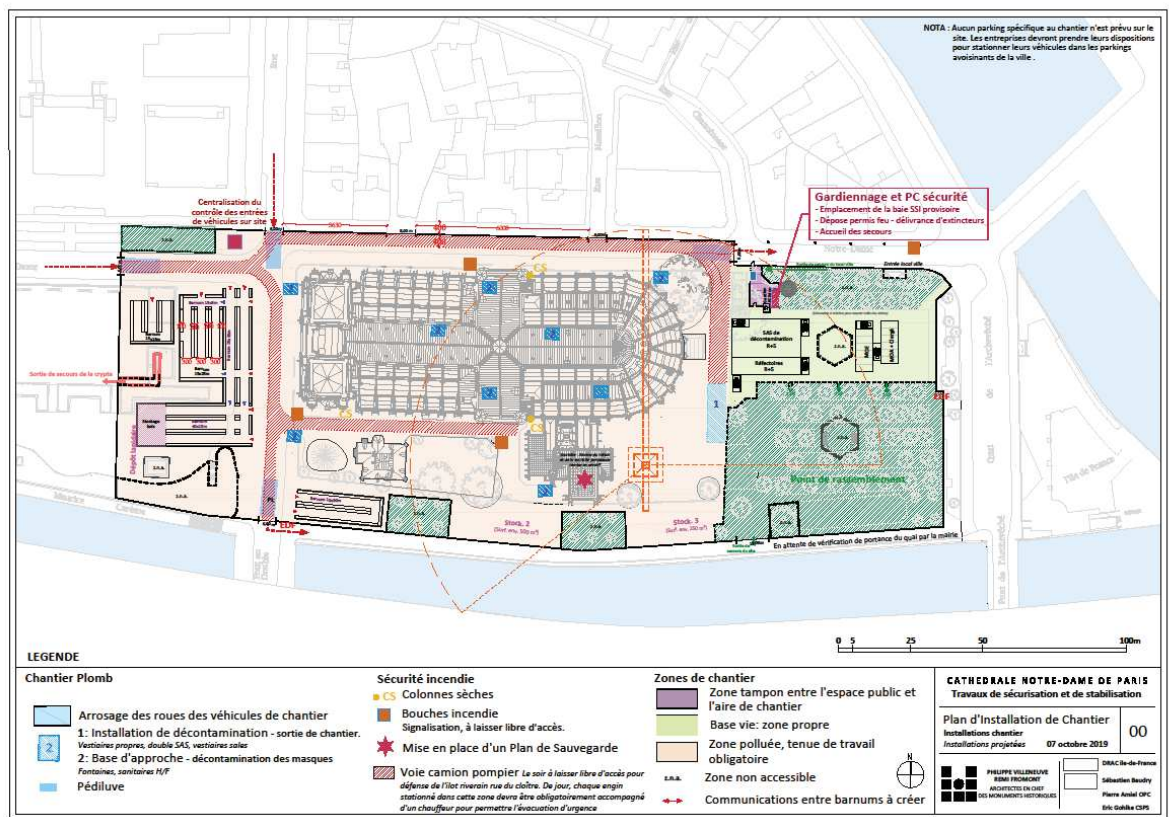
Les problèmes de pollution au plomb nous ont obligé à nous adapter. Ainsi, nous avons mis en place un protocole de décontamination provisoire en aout permettant à une vingtaine de salariés d'assurer quelques travaux ponctuels sur le site. Aujourd'hui, nous avons pu passer à une phase n°2 du protocole et ainsi augmenter l'effectif des travailleurs sur le chantier. Néanmoins, cette phase reste provisoire et nous travaillons sur une phase n°3 avec l'objectif d'accueillir 200 à 300 personnes sur le chantier. Sa conception, complexe, est en cours d'étude et consiste à remplacer les deux barrettes d'algeco des compagnons par un grand pavillon de SAS de décontamination sur 5 niveaux qui occupera la moitié de la base vie. Ce dernier jouxtera un nouveau réfectoire pour les compagnons.
