## **RAPPORT SUR L'ÉTAT DE CONSERVATION DU BIEN :**

**Djerba : témoignage d'un mode d'occupation  
d'un territoire insulaire**

**Novembre 2024**

**Décision n° 45 COM 8B.37**

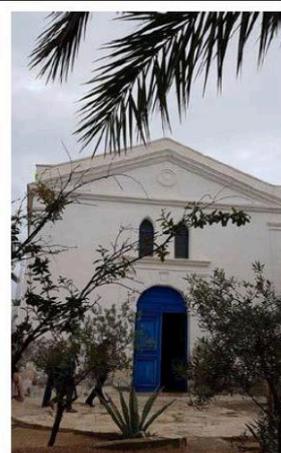
Photo Generale

<b>Pathologie</b>	Humidité et dégradation de toiture en bois							
<b>Pièce / localisation</b>	Nef centrale							
<b>Élément/ Composant</b>	Sol de l'autel et la voûte en berceau

<p>Image de la pathologie</p>	<p><b>Description du dégât:</b></p> <ul style="list-style-type: none"> <li>- Traces d'humidité sur les murs intérieurs de la salle de prière et sur la voûte et décollement de la peinture.</li> <li>- Remontée capillaire au niveau du sol de l'autel</li> </ul>							
	<p><b>Causes possibles:</b></p> <ul style="list-style-type: none"> <li>- Humidité causée par le manque d'entretien et d'aération de la salle, ainsi qu'au badigeonnage de la structure au ciment</li> <li>- Présence de revêtements et enduits bloquant l'évaporation naturelle de l'eau du sol originel.</li> </ul>							
<b>Traitement recommandé:</b>								
<ol style="list-style-type: none"> <li>1. Ouverture et aération plus fréquente des lieux</li> <li>2. Décapage des mortiers de ciment et réapplication des enduits de chaux et application de l'étanchéité</li> <li>3. ....</li> <li>4. ....</li> <li>5. ....</li> <li>6. ....</li> <li>7. ....</li> <li>8. ....</li> </ol>

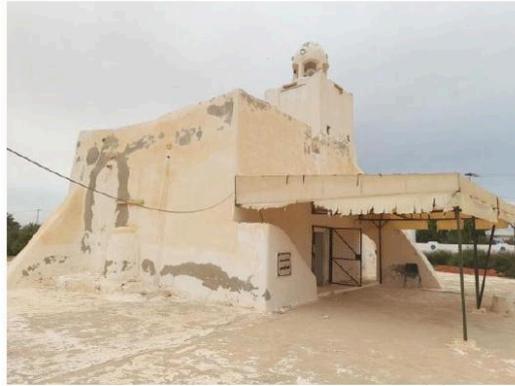
Photo générale

<b>Pathologie</b>	Défiguration des annexes de la mosquée			
<b>Pièce / localisation</b>	Toutes les Façades			
<b>Élément/ Composant</b>	Mosquée/ Patio / les annexes			
<b>Barème</b>				
	<b>Condition</b>	<b>Priorité</b>	<b>Matrice</b>	<b>Couleur</b>

<b>Description du dégât:</b>				
<ul style="list-style-type: none"> <li>- Problèmes de structure : déformation et fissures au niveau supérieur des murs</li> <li>- Défiguration due à l'ajout d'annexes (Midha, patio, clôture et citernes).</li> <li>- Forte humidité au niveau des murs de la salle de prière et de sa toiture et décollement de la peinture.</li> <li>- Nouvelle construction à l'intérieur du monument, rajout anarchique d'une salle d'ablution</li> <li>- Les murs sont couverts avec le ciment au lieu de la chaux.</li> </ul>				
<b>Causes possibles:</b>				
<ul style="list-style-type: none"> <li>- Négligence du monument et restauration hors norme avec des matériaux affectant l'authenticité de la structure et usage excessif du mortier de ciment</li> <li>- Décollement d'enduit dû à l'usage d'un matériau incompatible</li> <li>- Développement et construction non autorisée de composantes inachevées</li> <li>- Les facteurs naturels et présence d'humidité</li> </ul>

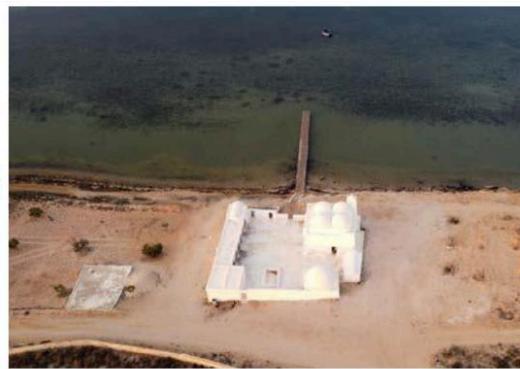
Photo générale

<b>Pathologie</b>	Négligence et dégradation des annexes et humidité			
<b>Pièce / localisation</b>	Annexes/ salle de prière/ toiture			
<b>Élément/ Composant</b>	cour intérieure/ coupole/ escalier et accès toit/ annexes			
<p>Image de la pathologie</p>	<b>Barème</b>			
	<b>Condition</b>	<b>Priorité</b>	<b>Matrice</b>	<b>Couleur</b>

*****	*****	00/ 01/ 02	blanc/ bleu/ vert
	<b>Description des dégâts:</b>			
	<ul style="list-style-type: none"> <li>- Fissures au niveau des coupoles et décollement de l'enduit à base de chaux</li> <li>- Traces d'humidité qu niveau des murs et du sol</li> <li>- Vandalisme et saleté nocive dans les annexes utilisées comme décharge par les visiteurs</li> </ul>			
<b>Causes possibles :</b>				
<ul style="list-style-type: none"> <li>- Usage de ciment et de matériaux non compatibles avec la structure de la mosquée</li> <li>- Présence de forte humidité et de salinité due à la proximité de la mosquée à la mer et fort dosage du ciment lors des derniers travaux de restauration</li> <li>- Absence de contrôle et des maintenance régulière</li> </ul>				
<b>Traitement recommandé :</b>				
<ol style="list-style-type: none"> <li>1. Nettoyage des annexes avec des restrictions quant à l'accès à ces espaces.</li> <li>2. Restituer le mortier de chaux et enlever le ciment sur la toiture et le sol.</li> <li>3. Restauration des escaliers et fermeture de l'accès à la toiture et au dessus des composantes de la mosquée.</li> <li>4. ....</li> </ol>

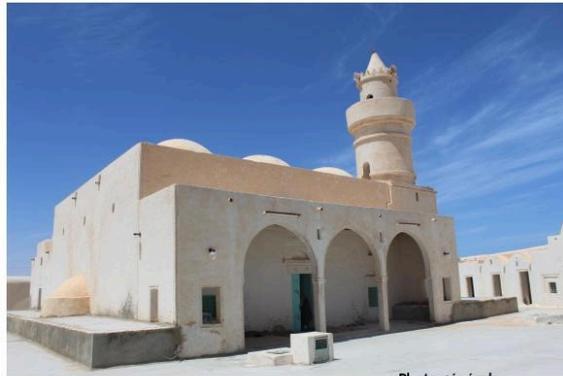
Photo générale

<b>Pathologie</b>	Utilisation du ciment et dégradation du bois		
<b>Pièce / localisation</b>	Patio / toiture/ minaret		
<b>Élément/ Composant</b>	Dokkana/ porche d'entrée/ coupoles/ pinacle minaret		
	<b>Barème</b>		
	<b>Condition</b>	<b>Priorité</b>	<b>Matrice</b>

*****	*****	02
			Vert
	<b>Description du dégât :</b>		
	<ul style="list-style-type: none"> <li>- Chape en ciment éclatée dans la salle de prière extérieure, la dokkana du patio, le porche d'entrée de la salle de prière et la salle d'ablutions</li> <li>- Craquement et faïencage des coupoles de l'intérieur et rétention de l'humidité au niveau bas des murs de la salle de prière</li> <li>- Dégradation du bois du pinacle</li> </ul>		
	<b>Causes possibles :</b>		
	<ul style="list-style-type: none"> <li>- Restauration hors norme: utilisation excessive de ciment pour badigeonner les murs en pierre et le sol.</li> <li>- Utilisation du ciment en surface au niveau de la toiture et absence d'application de l'étanchéité sur les coupoles de la salle de prière</li> <li>- Sol coulé avec du ciment qui s'est décollé de la structure originelle à base de chaux, sable et graviers</li> <li>- Présence de colonies de termites sur le bois du pinacle.</li> </ul>

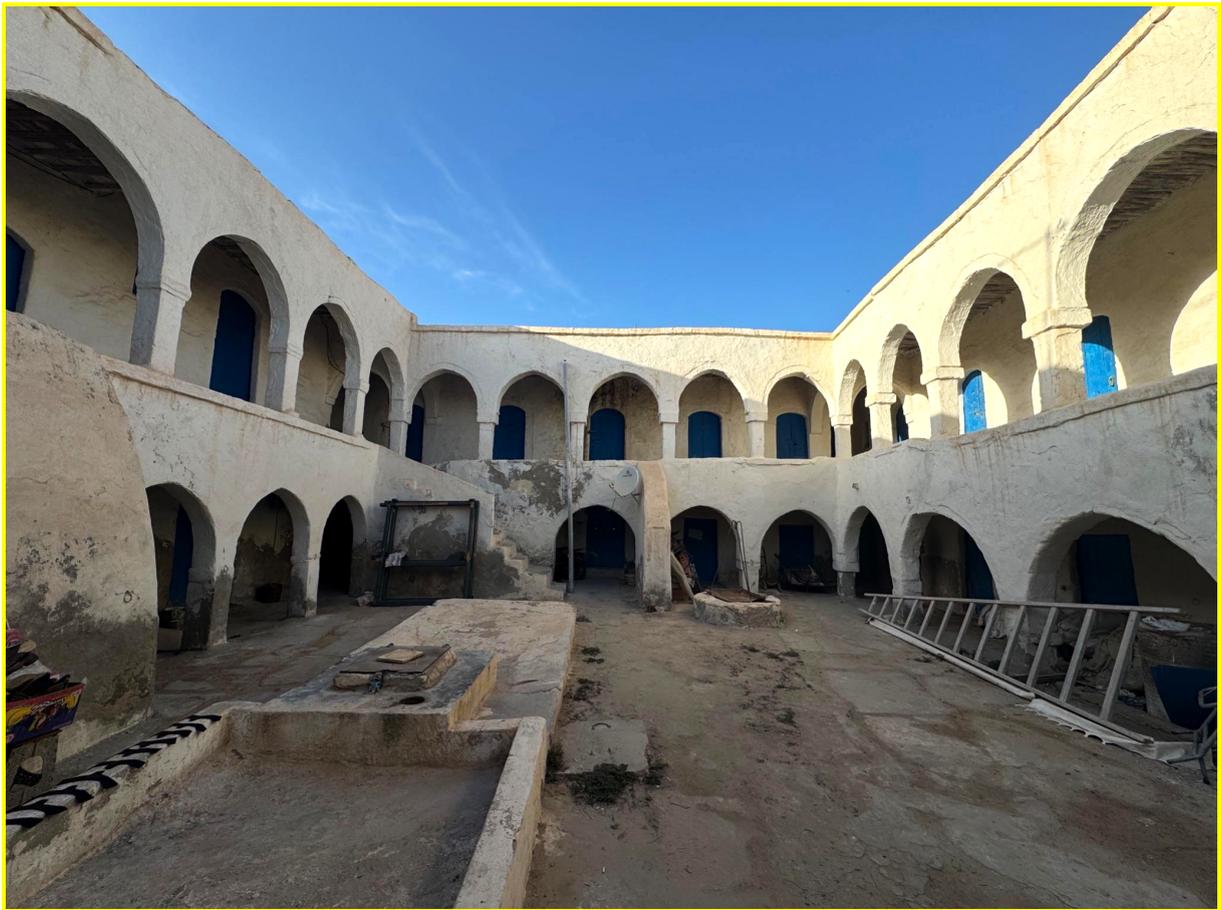
Le fondouk de Ben Ghorbal: un des meilleurs caravansérails qui garde encore tous ses attributs, y compris les matériaux de construction et même une partie de ses fonctions. Toutefois, son état de conservation nécessite une intervention urgente pour restaurer ses galeries qui sont dans un mauvais état.
