Tour d'Hercule (Espagne)

No 1312

Nom officiel du bien tel que
proposé par l'État partie : Tour d'Hercule

Lieu : La Corogne,
Région de Galice,
Espagne

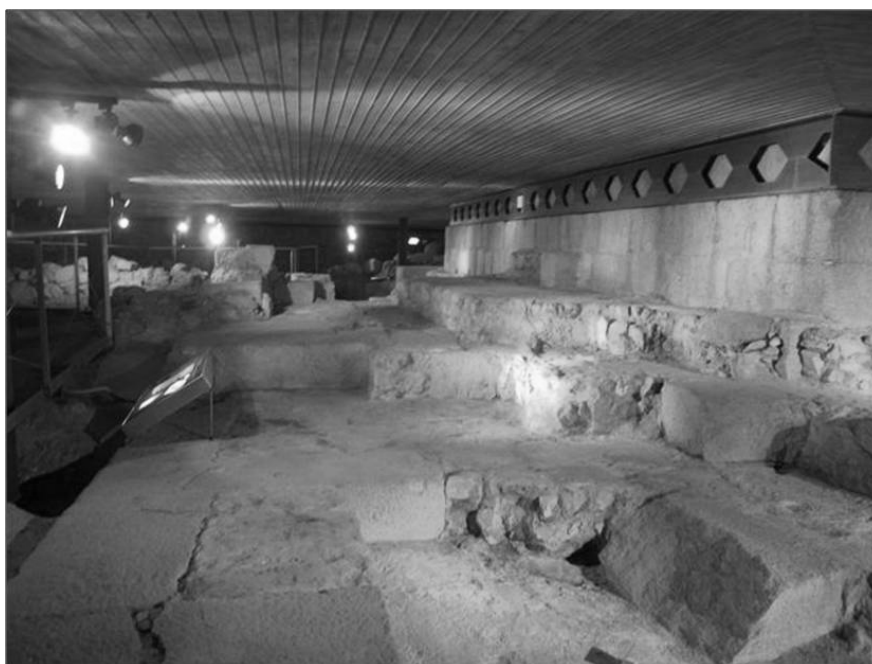
Espace sous la plateforme montrant les fouilles archéologiques

La plateforme d'accès à la tour forme aujourd'hui, pour partie, une toiture au-dessus des fouilles archéologiques. Son état d'étanchéité n'est pas bon, avec les dommages associés : humidité, gouttières, moisissures. Un programme de suivi et de prévention est en cours d'élaboration.
