Pont Vizcaya (Espagne)

No 1217

Bien proposé : Pont Vizcaya

Lieu : Pays Basque, Province de Bizkaia

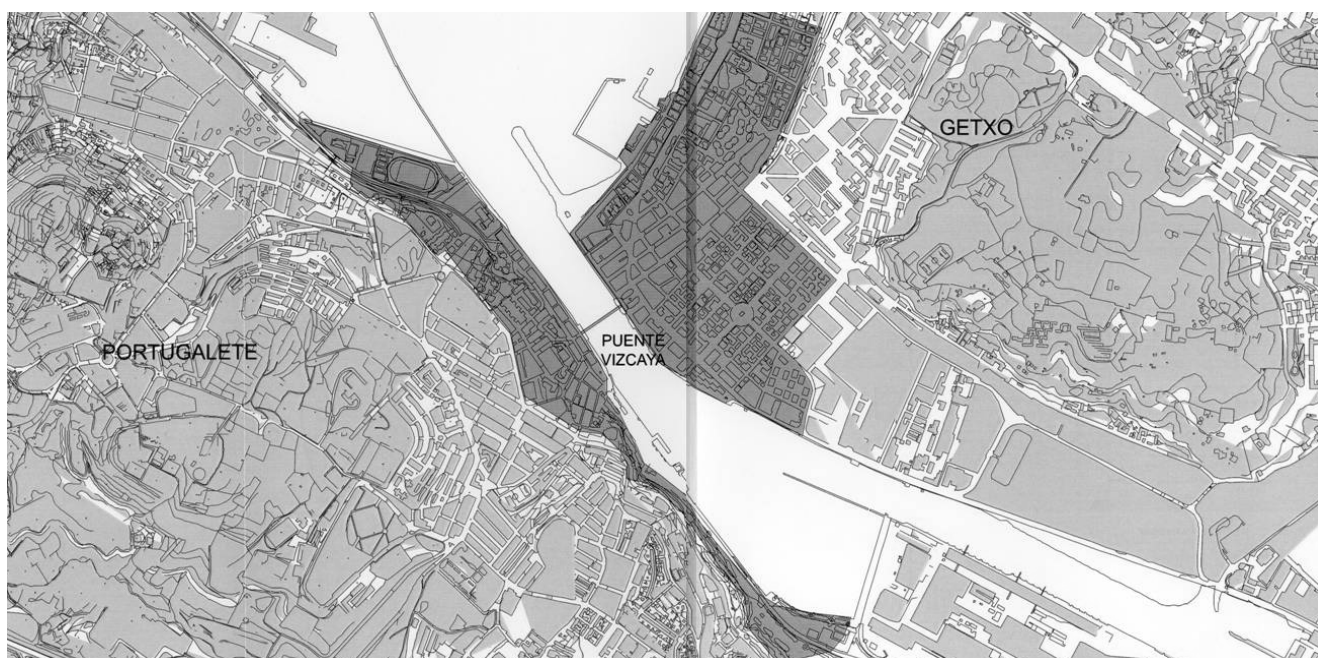
Plan indiquant les délimitations du bien

Seule la structure du pont est proposée pour inscription. Le bien comprend le terrain sur lequel repose les deux pylônes de support, la superstructure au-dessus du fleuve et la zone comprise sous les câbles. La superficie de la zone proposée pour inscription est de 0,8595 ha. Deux zones tampon, une sur chaque rive du fleuve, couvrent la zone urbaine voisine sur une superficie totale de 12,36 ha.

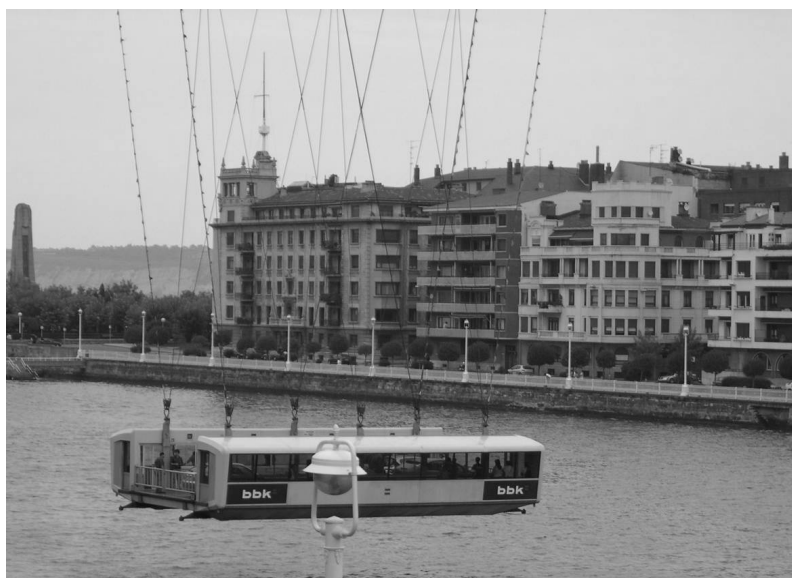
Nacelle en transit

Le pont est un tablier en treillis construit de la même manière que les pylônes. La nacelle mobile est accrochée à un « chariot » roulant mécanisé qui se déplace le long du tablier. Elle est suspendue par un système de câbles croisés pour éviter son balancement horizontal.

La nouvelle nacelle se différencie radicalement de l'ancienne, à la fois du point de vue de sa conception et du point de vue des dispositions techniques. L'ancienne nacelle faisait peser des charges élevées au niveau des axes et ses roues, guidées sur des rails, engendraient des oscillations dont la fréquence était relativement proche de celle du tablier. Cela risquait de causer des problèmes à long terme.

À la place des roues en fonte, la solution retenue, radicalement différente, utilise des roulements en polyuréthane qui amortissent les oscillations et permettent un fonctionnement plus silencieux. Ces nouvelles matières ralentissent la détérioration de la structure et contribuent à la préservation du pont à long terme. La nouvelle nacelle est également plus légère et plus aérodynamique et donc plus sûre en cas de vents forts. Esthétiquement, les nouveaux aménagements ne sont pas identiques aux aménagements d'origine. Il s'agit plutôt d'une réponse technique aux besoins actuels. En ce sens, l'ICOMOS considère que ces modifications sont justifiées.

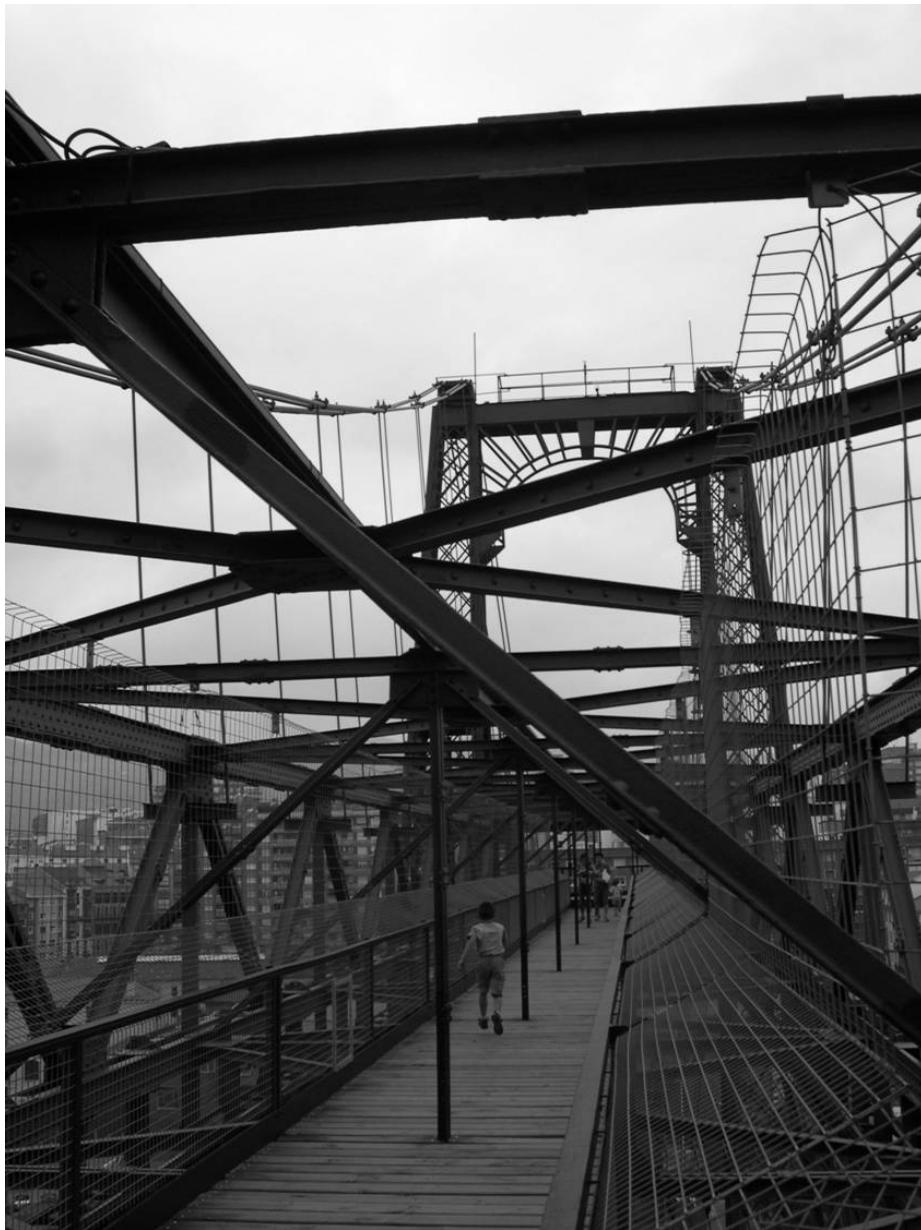
Passage piéton

Il a été modifié en partie et amélioré pour répondre à de nouvelles exigences (voir le chapitre Histoire ci-après). Depuis 1999, l'accès public, qui avait été envisagé à l'origine, a été aménagé tout en haut du tablier. Jusqu'à

L'accès public, envisagé à l'époque de la construction mais qui n'avait pas été mis en œuvre, a été rendu possible dans le cadre de ce programme.
