RAPPORT SUR L'ETAT DE
CONSERVATION DU SITE
DES PALAIS ROYAUX
D'ABOMEY

BENIN
LES PALAIS ROYAUX D'ABOMEY
SITE DU PATRIMOINE MONDIAL

C 323
Année 1985,
Critères iii & iv

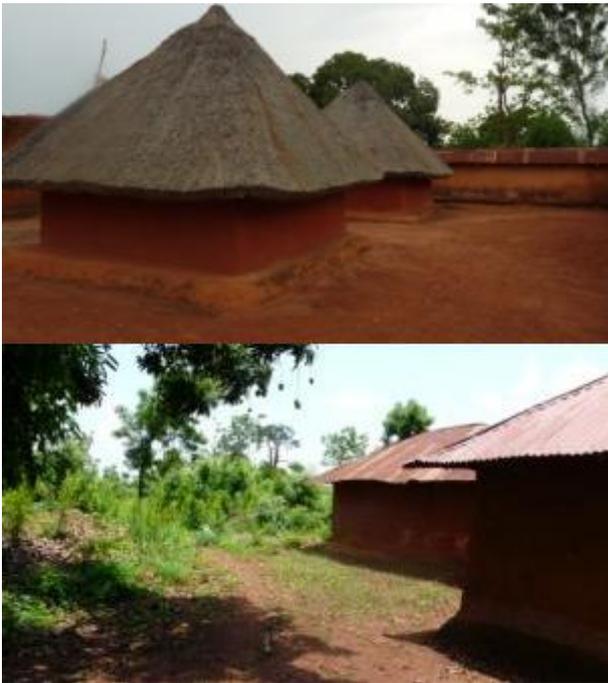
AVANT

Quelques images de la zone nord du Musée

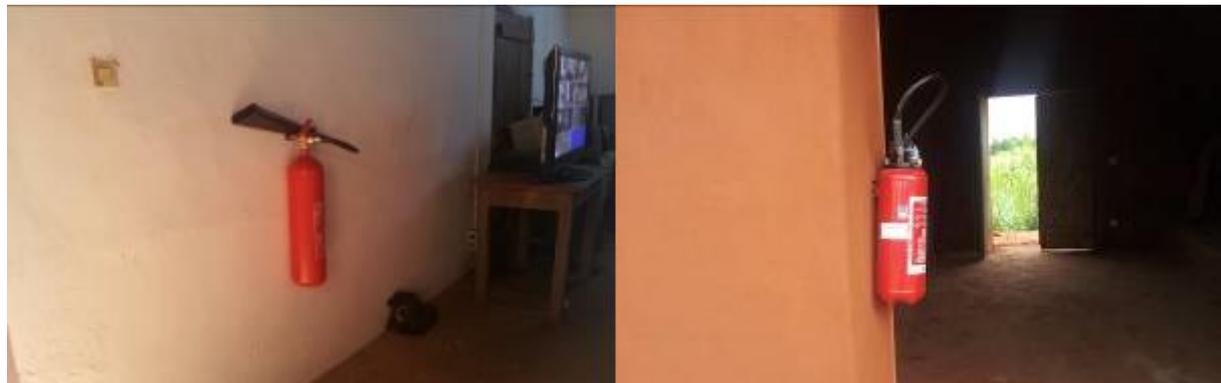
Images de la formation à la prévention et aux interventions d'urgence contre les incendies des agents et des artisans travaillant sur le site Quelques images des extincteurs installés sur le site

<p>termite et les perce-bois),</p> <ul style="list-style-type: none"> - mise en place de pare-feux de 5 mètre de large autour des tombes et temples, - installation d'extincteurs en fonction des recommandations des sapeurs-pompiers, - installation d'un système de détecteurs d'incendie à titre expérimental
POUR L'ENSEMBLE DU SITE	<ul style="list-style-type: none"> - révision et remise en service du système de vidéosurveillance dans la zone du musée, - formation d'une dizaine d'agents et d'artisans du site à la lutte contre les incendies, - stage d'insertion pour un jeune professionnel du patrimoine sur la conduite de travaux de conservation en vue de son insertion ultérieure dans l'équipe de gestion du site.

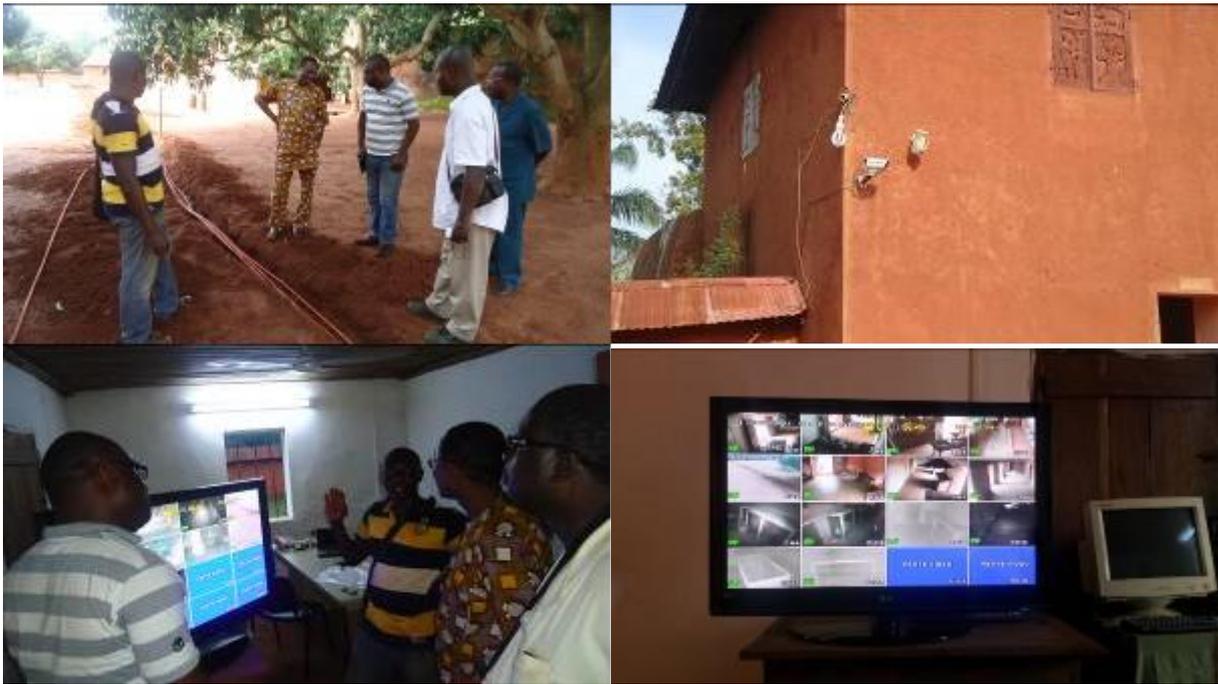
Quelques images de la vidéosurveillance

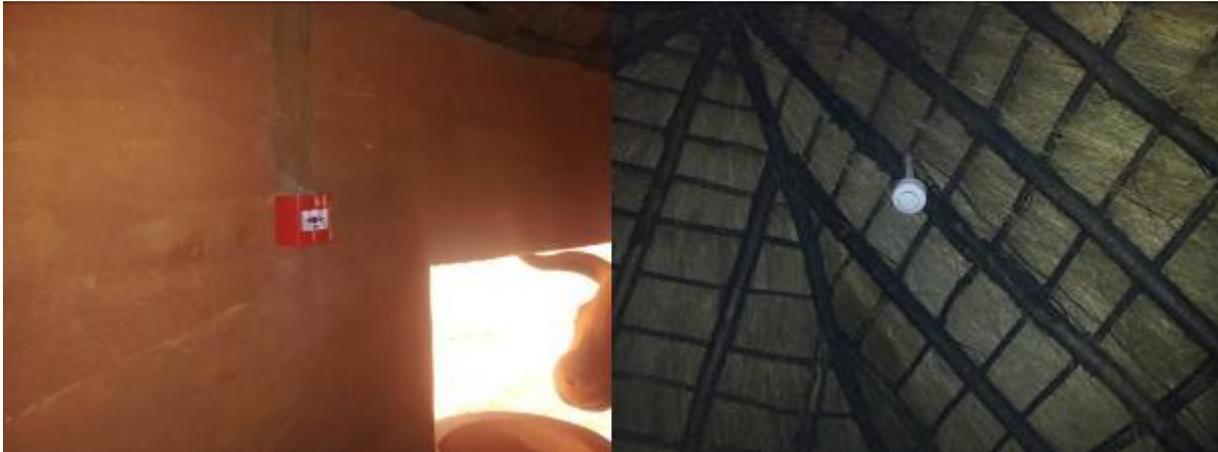
Quelques images du système de détection d'incendie

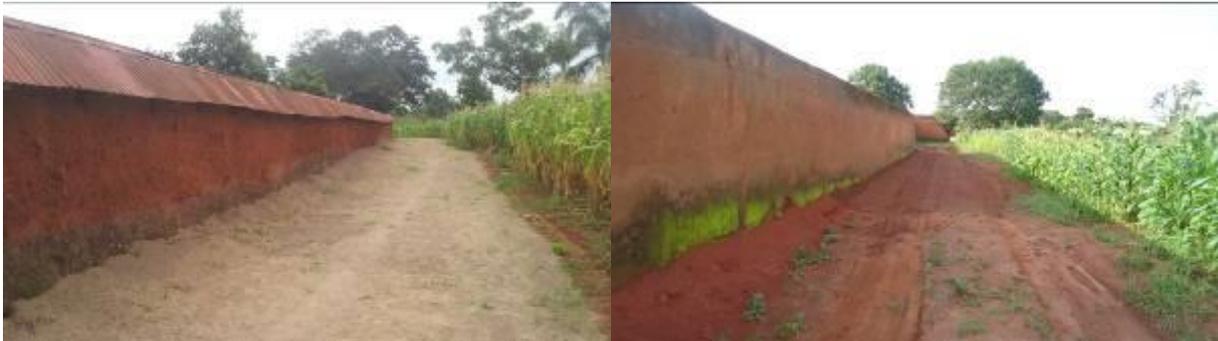
Quelques images des Pare-feux
