Tserkvas de la région des Carpates (Pologne et Ukraine) No 1424

Tserkvas en bois de la région des Carpates en Pologne et en Ukraine

Provinces de Petite Pologne et des Basses-Carpates
République de Pologne
Lviv, régions d'Ivano-Frankivsk et de Transcarpatie
Ukraine

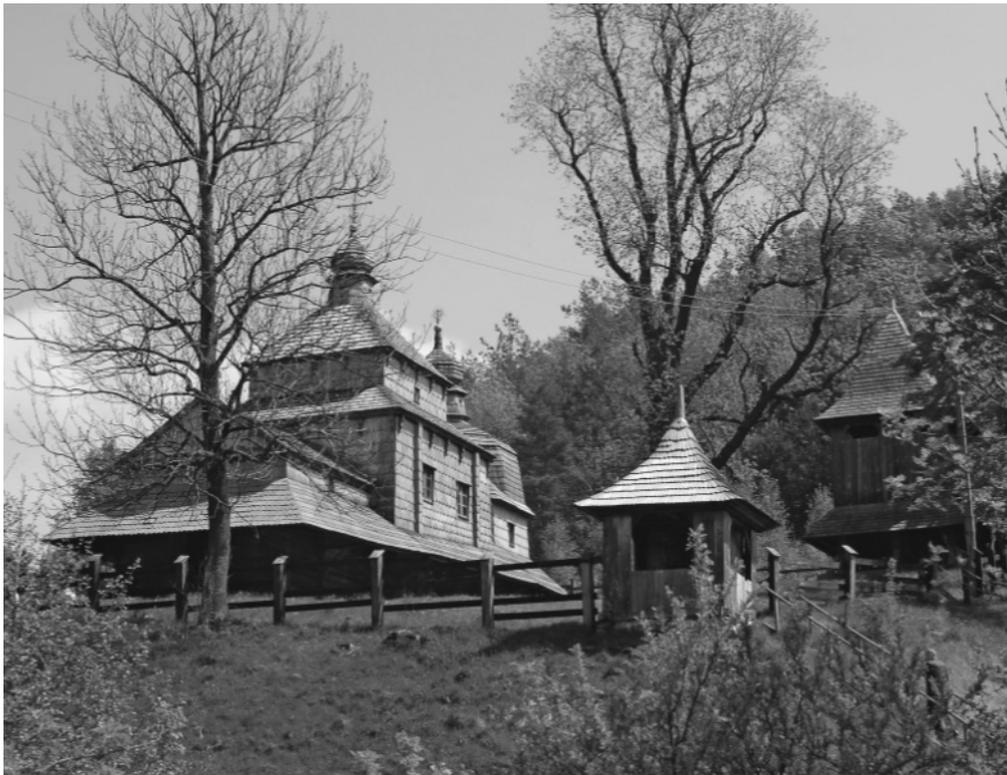
Groupe Halych ancien – Potelych, vue générale

La *tserkva* de la Descente-du-Saint-Esprit fut construite en 1502 avec une toiture traditionnelle pyramidale à deux niveaux au-dessus de la nef, mais en 1753 sa forme fut modifiée par l'ajout d'une coupole en forme de casque au-dessus du sanctuaire. Le décor polychrome intérieur date des XVIIe et XVIIIe siècles. Les murs et les toits au-dessus, y compris le toit en auvent, sont tous recouverts de bardeaux ; en dessous, les murs sont revêtus d'un parement de planches et tasseaux. Lors de travaux de réparation effectués en 1923, tous les bardeaux des toits et des murs ont été remplacés par de la tôle, mais le projet de restauration de 1970-1972 est revenu sur cette intervention. L'iconostase et un banc de donateur datent du XVIIe siècle. L'élément proposé pour inscription comprend la clôture en bois qui entoure l'église et deux tours de guet basses avec des toits en pavillon recouverts de bardeaux ainsi qu'un beffroi de plan carré à deux niveaux construit au sud-est en même temps que la *tserkva* d'origine. Il comprend aussi l'ancien et le nouveau cimetière associés. Cette *tserkva* est l'une des plus anciennes qui subsistent dans la région. Elle est actuellement utilisée par la communauté grecque-catholique ukrainienne. La superficie du bien est de 0,19 ha, celle de la zone tampon est de 1,10 ha.

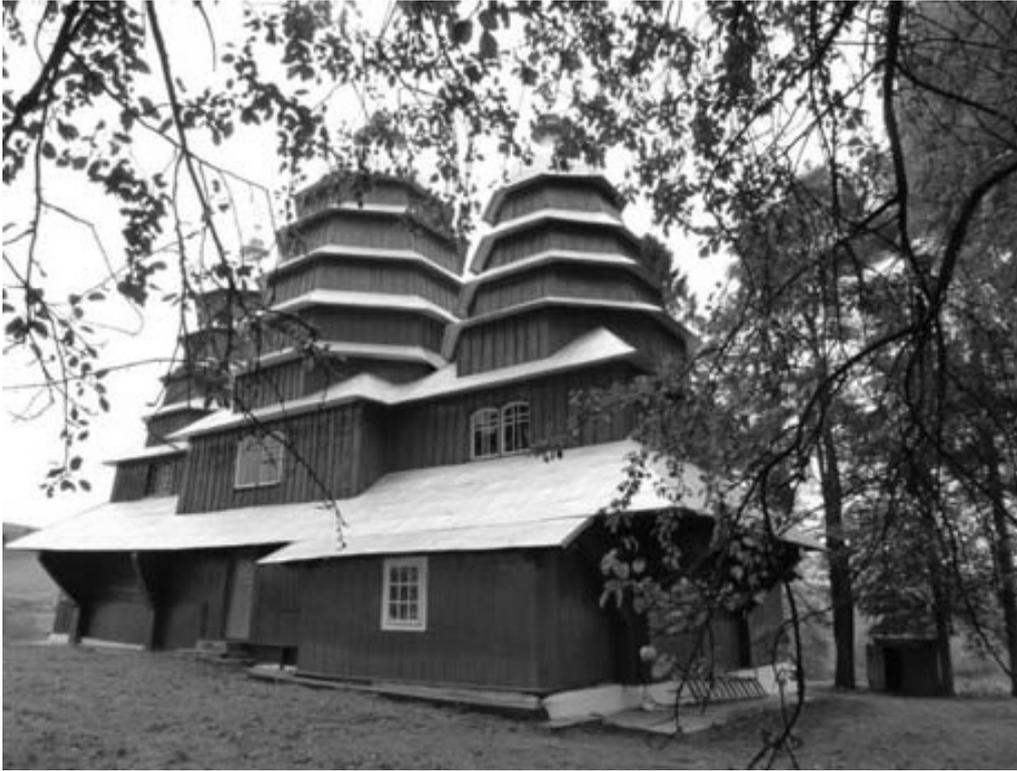
Groupe Boyko – Matkiv, vue générale

La *tserkva* de la Synaxe-de-la-Bienheureuse-Vierge-Marie fut construite en 1838 avec trois hautes tours octogonales à plusieurs niveaux, ressemblant à des pagodes, surmontées par de petits dômes, bulbes et faîteaux. Deux sacristies ont été ajoutées de chaque côté du sanctuaire en 1930 en dessous du toit en auvent qui encercle l'édifice. Les murs sont recouverts de planches et de tasseaux, les dômes et les toitures sont recouverts de tôle. Le porche à trois arches sur le flanc ouest du narthex a été fermé en 1989. L'espace intérieur, autrefois ouvert jusqu'aux combles, a été couvert d'un dôme construit au premier niveau en 1939. La tribune du chœur court sur trois côtés du narthex. L'iconostase, les autels et un banc de donateur d'origine sont conservés. Les peintures murales intérieures datent de la fin du XIXe siècle. L'élément proposé pour inscription comprend la cour clôturée et le beffroi en bois à deux niveaux, revêtu de métal, avec un toit en croupe dans son angle sud ouest. L'église est située sur une butte ; elle est considérée comme le meilleur exemple de ce style particulier du XIXe siècle en raison de sa silhouette remarquable dans le paysage. Elle a été recon sacrée en 1989 à saint Dimitri et est actuellement utilisée par la communauté grecque-catholique. Le bien proposé pour inscription, d'une superficie de 0,16 ha, est entouré d'une zone tampon de 1,16 ha.

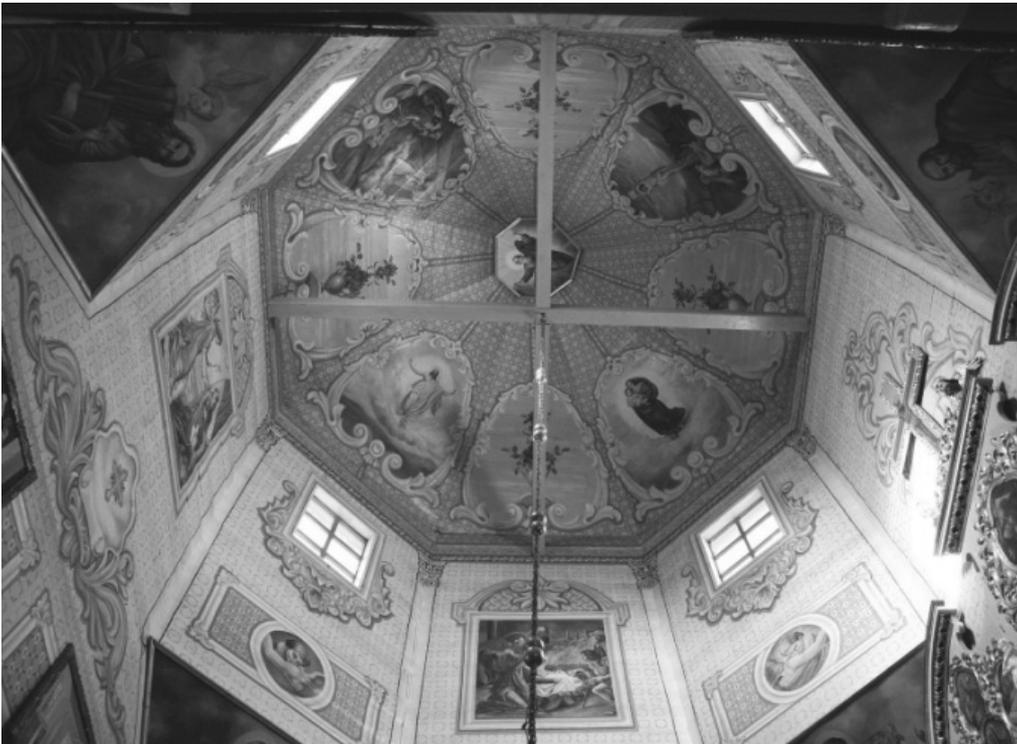
Groupe Hutsul – Nyzhniy Verbizh, vue intérieure

La *tserkva* de la Nativité-de-la-Bienheureuse-Vierge-Marie, construite en 1808-1810, est de plan cruciforme avec quatre branches de taille quasi égale et des extrémités polygonales qui s'étendent depuis la nef centrale, toutes couronnées avec cinq dômes surmontés par des bulbes et des faîteaux. L'église a été déplacée du village de Sheparivtsi en 1876, à la suite de quoi les murs ont été revêtus de lin et décorés de peintures. Cette décoration a été refaite à la fin des années 1980. Les dômes et les toits ont été recouverts de tôle en 1956, et les murs recouverts de feuilles de métal embossé et repoussé, à l'effigie de saints notamment, en 1990. Le décor polychrome intérieur recouvre les espaces en

dessous des coupoles et datent de la fin du XXe siècle ; l'iconostase et les autels d'origine datent du début du XIXe siècle. Un porche fermé a été ajouté à l'entrée sud du narthex, ainsi qu'une sacristie sur le côté nord du sanctuaire. L'élément proposé pour inscription comprend la cour à l'intérieur du mur en béton construit en 1937 ; le vieux cimetière, une chapelle d'un seul niveau en brique, une annexe de service en bois et le clocher en bois à deux niveaux situé au nord-ouest de l'église. Le toit pyramidal, le toit en auvent et les murs du deuxième niveau du clocher sont recouverts de tôle gravée. La *tserkva* est considérée comme étant d'une grande valeur artistique et unique dans la région. Elle est actuellement utilisée en tant qu'église orthodoxe ukrainienne du patriarcat de Kiev. Le bien proposé pour inscription couvre une superficie de 2,22 ha et est entouré d'une zone tampon de 31,11 ha. Le nouveau cimetière s'étend à l'ouest du vieux cimetière et se trouve dans la zone tampon.

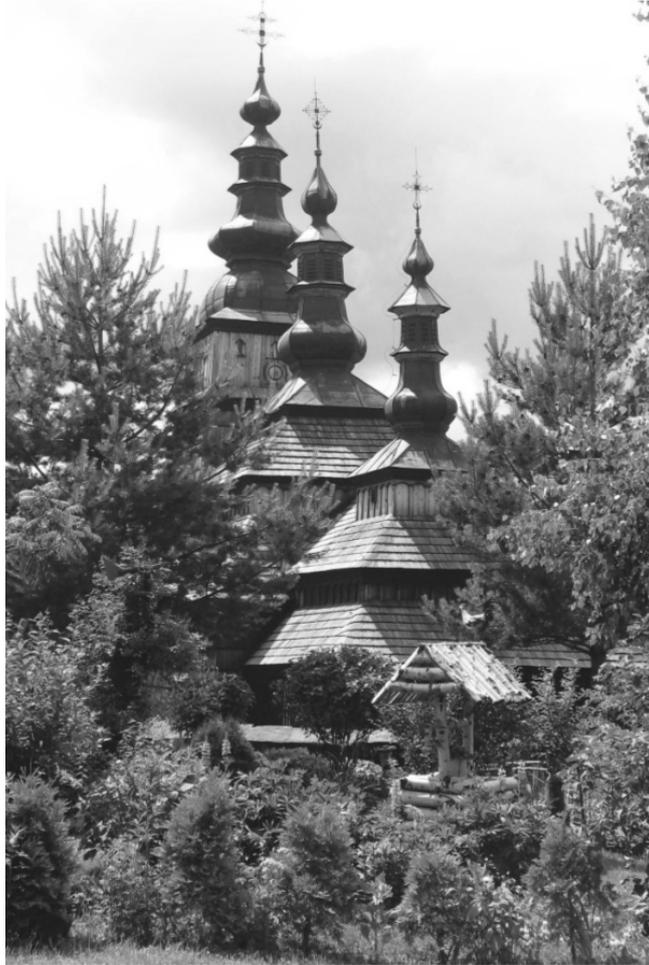
Groupe Lemko – Owczary, vue générale

La *tserkva* de la Protection-de-la-Mère-de-Dieu date de 1653. Ses murs et ses toits sont recouverts de bardeaux, mais les dômes à bulbes et les faîteaux sont recouverts de tôle. Le sanctuaire fut reconstruit en 1701 et la tour qui surmonte le narthex fut érigée en 1783. Le narthex fut agrandi à la largeur de la nef en 1870, si bien que deux poteaux de la tour se trouvent à l'intérieur. L'iconostase, le mobilier et la décoration datent des XVIIe-XIXe siècles, avec une décoration figurative polychrome ajoutée en 1936 pour commémorer le 950e anniversaire de la conversion de la Ruthénie au christianisme. Dans les années 1980, la tôle recouvrant les toits inférieurs et les murs fut remplacée par des bardeaux. L'élément du bien proposé pour inscription comprend le mur d'enceinte en pierre percé d'un porche à deux niveaux en maçonnerie surmonté d'un beffroi construit en 1928 à l'ouest sur l'axe longitudinal de l'église, avec un toit en pavillon couronné d'un dôme à bulbe et d'une croix. Un deuxième portail en bois au sud possède un toit en pavillon couronné d'un petit dôme. Le bien comprend l'ancien cimetière et s'étend sur une distance considérable à l'ouest. Il sert aujourd'hui d'église catholique romaine, en partage avec la communauté grecque-catholique ukrainienne. Le bien proposé pour inscription, d'une superficie de 0,38 ha, est entouré d'une zone tampon de 2,87 ha.

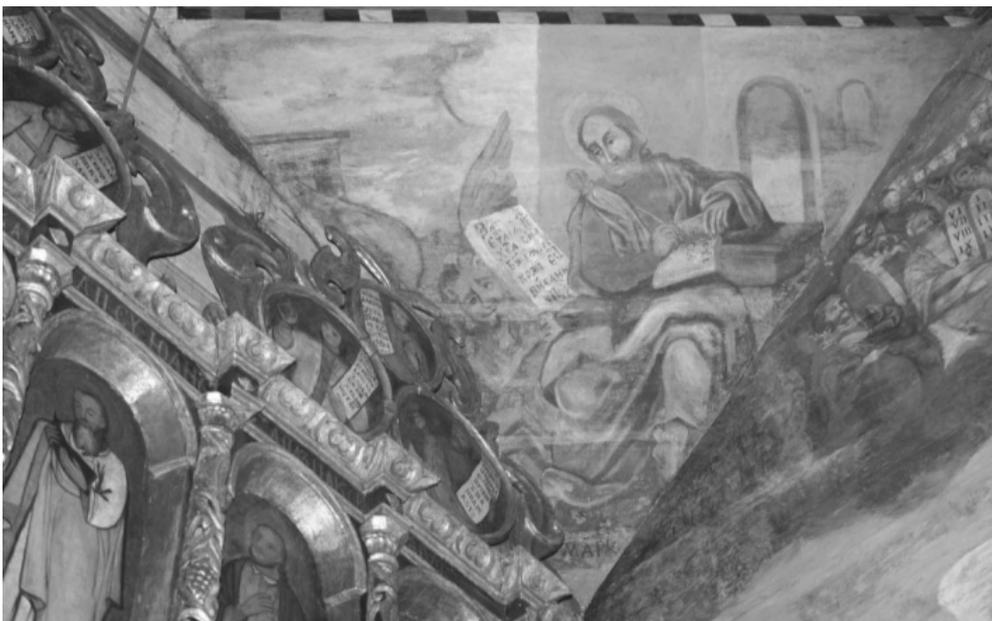
Groupe Halych ancien – Chotyniec, peinture polychrome

La *tserkva* de la Nativité-de-la-Bienheureuse-Vierge-Marie date des années 1600 et possède la traditionnelle coupole surélevée au-dessus de la nef aujourd'hui couronnée d'un dôme recouvert de bardeaux et flanquée de deux dômes plus bas au-dessus du sanctuaire et du narthex. Un grand porche à toit en croupe ajouté en 1925 s'étend à l'ouest du narthex. Les murs qui s'élèvent au-dessus du toit en auvent sont recouverts de bardeaux ; en dessous, on peut voir la construction en rondins de bois disposés horizontalement. L'intérieur de l'église se distingue par la galerie à arcades semi-ouverte qui fait le tour du niveau supérieur du narthex et la peinture murale polychrome sur le mur sud de la nef, dont la représentation du Jugement dernier dénote des influences occidentales. L'élément

proposé pour inscription comprend aussi les vestiges de l'ancien cimetière et le clocher séparé en bois recouvert de bardeaux, datant du XVIII^e siècle, avec son toit pyramidal évasé, déplacé de Torki en 1993 pour remplacer le clocher de 1924 qui lui-même avait remplacé le clocher d'origine détruit pendant la Première Guerre mondiale. L'église est utilisée pour le culte grec-catholique ukrainien. La zone du bien proposé pour inscription est d'une superficie de 0,76 ha et est entourée sur trois côtés par une zone tampon de 4,34 ha. Le nouveau cimetière est situé dans la partie est de la zone tampon.
