Église de la Nativité, Bethléem (Palestine) No 1433

Lieu de naissance de Jésus : l'église de la Nativité et la route de pèlerinage, Bethléem

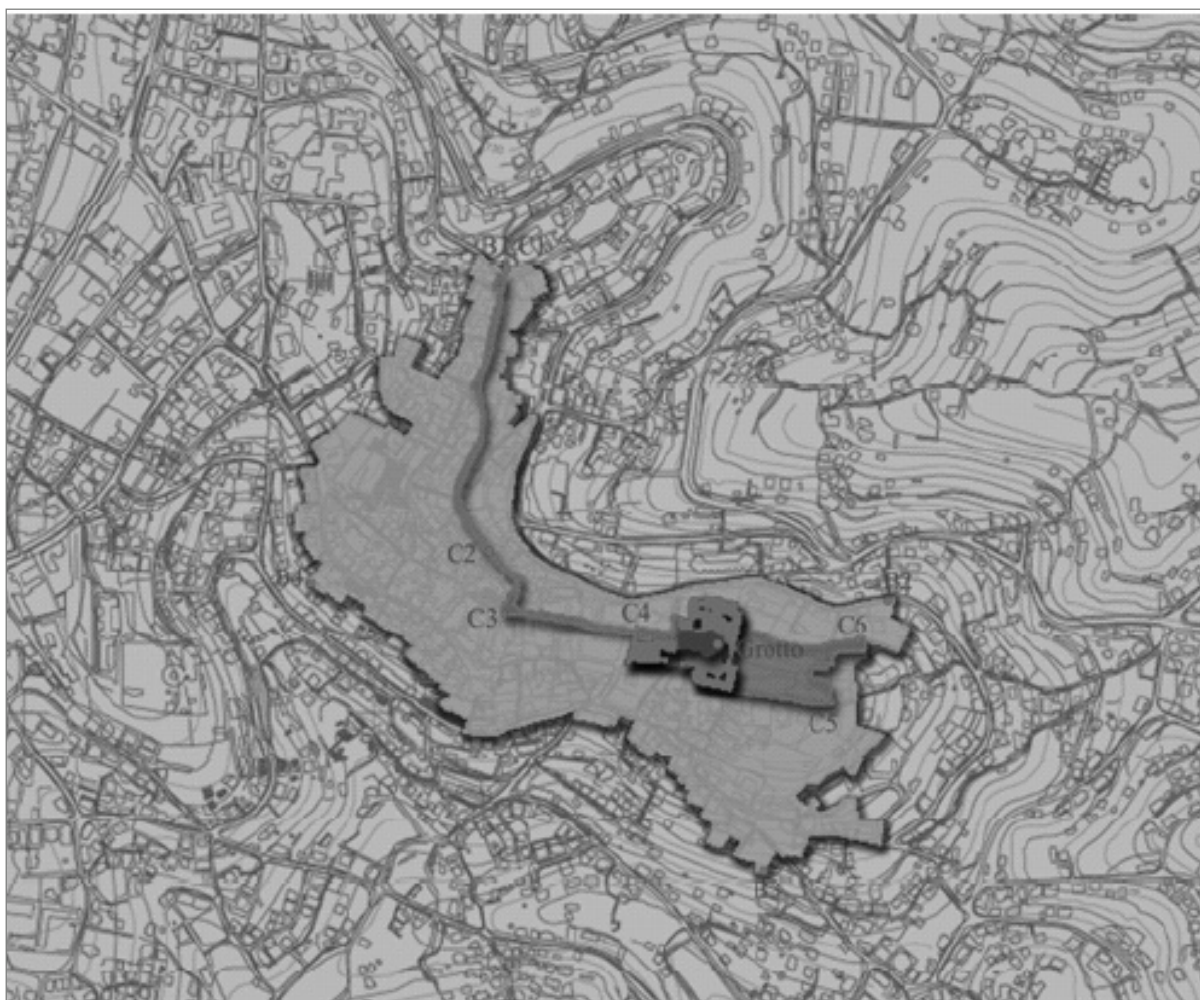
Plan indiquant les délimitations du bien proposé pour inscription

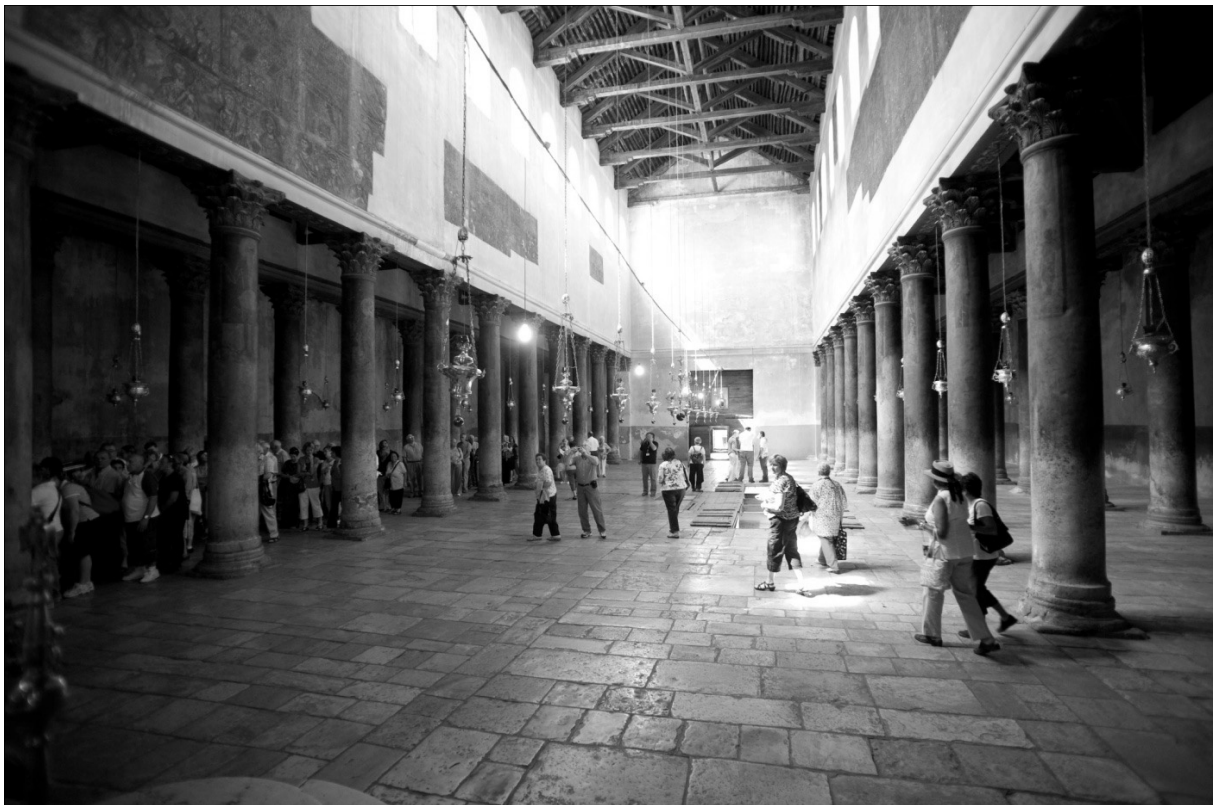
Vue intérieure de l'église de la Nativité

La nouvelle église comptait 46 colonnes de calcaire rouge (provenant d'une carrière locale) avec des chapiteaux corinthiens. Trente d'entre elles ont conservé des traces de peintures datant de la rénovation de l'église par les croisés au XIIe siècle. Les images représentent la hiérarchie céleste et, aussi, des saints, des évêques et des monarques sanctifiés.
