# Églises baroques (Philippines) No 677bis

Églises baroques de Philippines

## 2 Problèmes posés

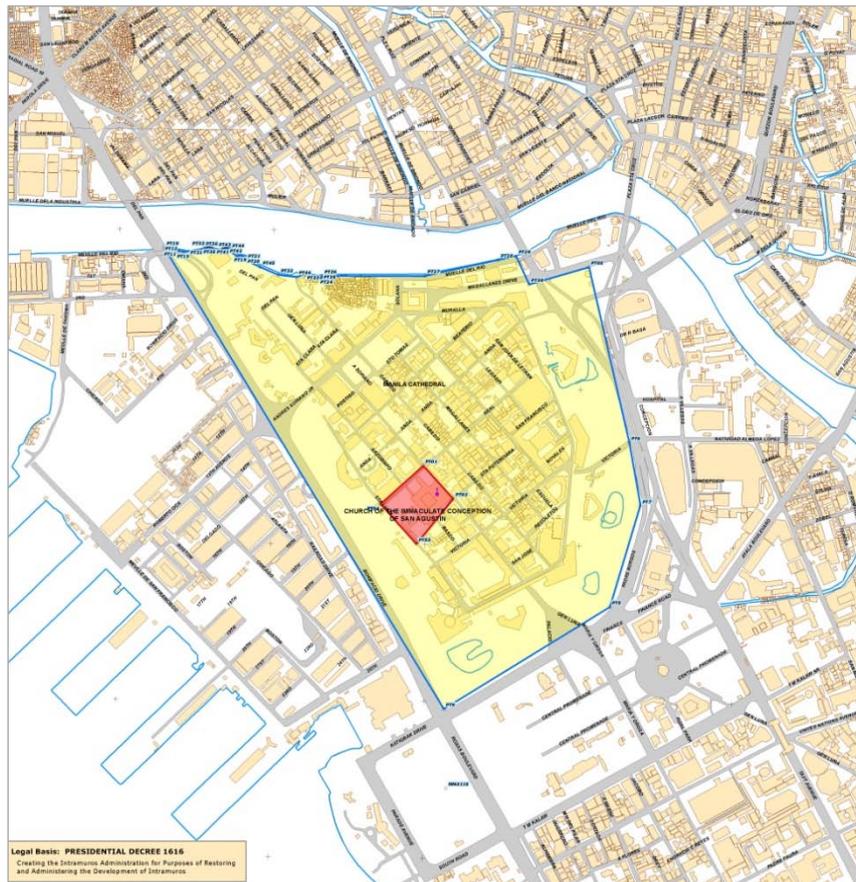
Église de l'Immaculée Conception de San Agustín, Manille - Plan indiquant la zone tampon proposée

Les limites de l'église de l'Immaculée Conception de San Agustin restent identiques à celles du bien inscrit en 1993 et le bien couvre une superficie de 2,43 hectares. La nouvelle zone tampon de 106,13 hectares couvre tout le quartier historique fortifié Intramuros. Elle offre une excellente protection des composantes du bien contre d'éventuels risques d'atteintes physiques et visuelles.

L'ICOMOS recommande que la proposition de modification mineure des limites et de zone tampon de l'église de l'Immaculée Conception de San Agustin (Manille), églises baroques des Philippines, Philippines, soit **approuvée**.

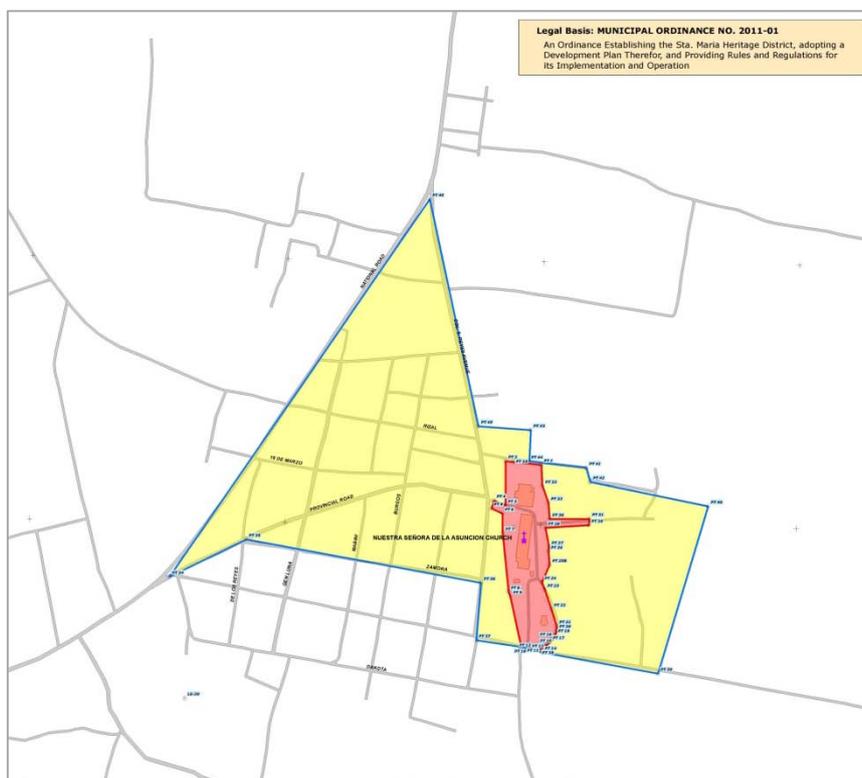
Église Nuestra Señora de la Asunción, Santa María - Plan indiquant les délimitations révisées du bien et la zone tampon proposée

Dans la municipalité de Santa Maria, les limites de l'élément de la série Nuestra Señora de la Asunción ont été à la fois étendues et légèrement réduites, et comprennent aujourd'hui les éléments essentiels de l'église, le couvent et les lignes de vue entre les principales voies d'accès et l'église. Des parties du cimetière historique et des pentes verdoyantes alentour, auparavant légèrement plus larges, ont été exclues des limites. La zone agrandie s'étend vers le sud, mais aucune justification n'a été fournie pour les nouvelles inclusions. La superficie de la zone couverte par les nouvelles délimitations proposées est de 2,86 hectares, tandis que la taille exacte de la zone précédemment inscrite n'est pas claire en raison de sa délimitation schématique sur une carte sans échelle dressée en 1993.

L'État partie propose aussi des délimitations pour une zone tampon qui a été établie et qui comprend des parties importantes de la ville historique entourant l'église, dont l'ancien et le nouveau marché central. Bien que cette zone tampon semble offrir une protection adaptée vers l'est et l'ouest, aucune zone tampon n'entoure les limites du bien inscrit vers le nord et le sud et la documentation fournie par l'État partie n'explique pas la raison de cette répartition inégale de la zone tampon. L'ICOMOS recommande qu'une zone tampon soit prévue pour la protection dans toutes les directions et qu'elle soit par conséquent étendue au nord et au sud de cet élément constitutif du bien.

- justifier la réduction du bien le long des pentes à l'est en direction du vieux cimetière espagnol et expliquer l'extension des limites vers le sud ;
- étendre les zones tampons dans les directions où l'élément du bien n'est pas encore entouré par une zone tampon de protection ou apporter une justification expliquant pourquoi des zones tampons n'ont pas été établies dans ces endroits.

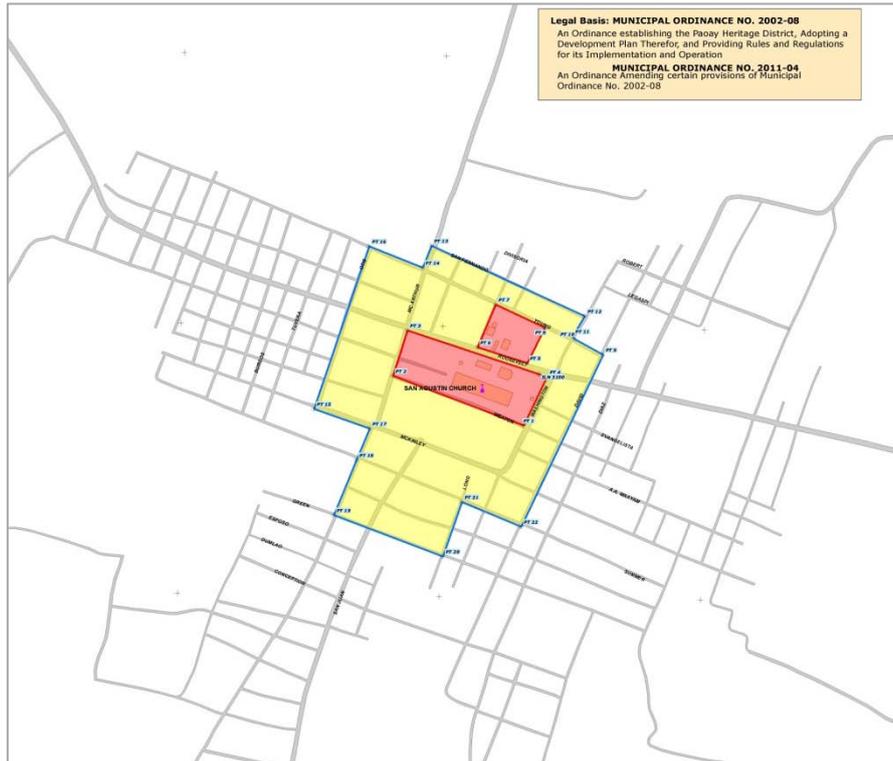
Église de San Agustín, Paoay - Plan indiquant les délimitations révisées du bien et la zone tampon proposée

Pour l'église San Agustin de Paoay, Ilocos Norte, les limites proposées ont été étendues pour couvrir un deuxième élément constitutif – donc le cinquième pour la série dans son entier – en intégrant les ruines du couvent de San Agustin. Le premier site couvre la superficie d'origine, qui est de 2,10 hectares, à laquelle il faut ajouter 0,66 hectare pour le deuxième élément. L'extension est justifiée par le fait que le couvent a fait partie intégrante du développement de l'église et que pour cette raison ses ruines doivent aussi être incluses ; toutefois, le couvent n'était pas mentionné dans le premier dossier d'inscription. L'ICOMOS considère que l'État partie doit fournir de plus amples informations sur la manière dont le couvent contribue à la valeur universelle exceptionnelle de la série. Sur la base d'une explication claire de l'inclusion du couvent, il conviendrait aussi de se demander si une extension de l'élément existant ne serait pas une option préférable à l'ajout d'un cinquième élément, simplement séparé du premier par une rue.

La zone tampon commune entourant les deux éléments couvre une superficie de 13,86 hectares. Sa délimitation semble suffire à fournir une protection appropriée au bien existant de cet élément de la série.

- justifier la contribution spécifique des ruines du couvent à la valeur universelle exceptionnelle du bien ;
- étendre la zone inscrite de l'église pour inclure le couvent afin de former un seul élément constitutif ;
- étendre les zones tampons dans les directions où l'élément du bien n'est pas encore entouré par une zone tampon de protection ou apporter une justification expliquant pourquoi des zones tampons n'ont pas été établies dans ces endroits.

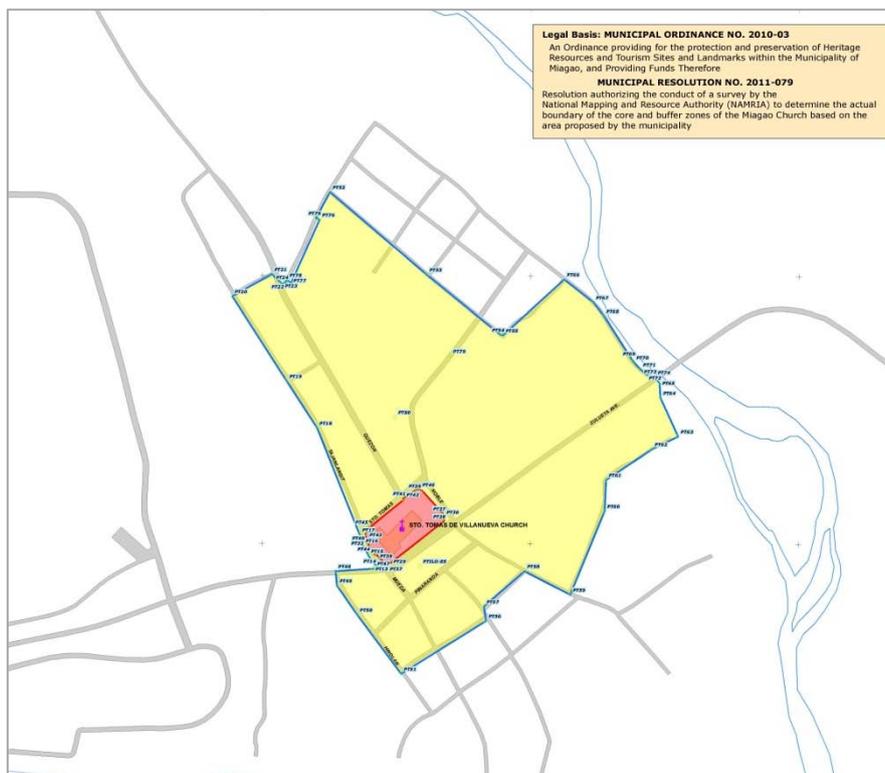
Église de Santo Tomás de Villanueva, Miagao - Plan indiquant la zone tampon proposée

Les limites de l'élément de la série de l'église Santo Tomas de Villanueva à Miagao, Iloilo, ne changent pas et couvrent une superficie de 0,92 hectare. La zone tampon entourant le site offre une protection appropriée dans trois directions, sur une superficie de 29,94 hectares. Toutefois, aucune zone tampon n'est proposée vers le sud-ouest du bien et l'État partie n'a pas fourni d'explication concernant l'absence de zone tampon à cet endroit dans sa documentation. L'ICOMOS considère qu'il serait souhaitable d'établir une zone tampon qui entoure le bien dans toutes les directions et offre ainsi une protection appropriée contre toutes les atteintes négatives possibles, y compris visuelles.

- étendre les zones tampons dans les directions où l'élément du bien n'est pas encore entouré par une zone tampon de protection ou apporter une justification expliquant pourquoi des zones tampons n'ont pas été établies dans ces endroits.
