| <i>Bien proposé</i> | Cathédrale de Roskilde |
| <i>Lieu</i> | Ile de Sjaelland |
| <i>Etat partie</i> | Danemark |

ICOMOS, septembre 1995

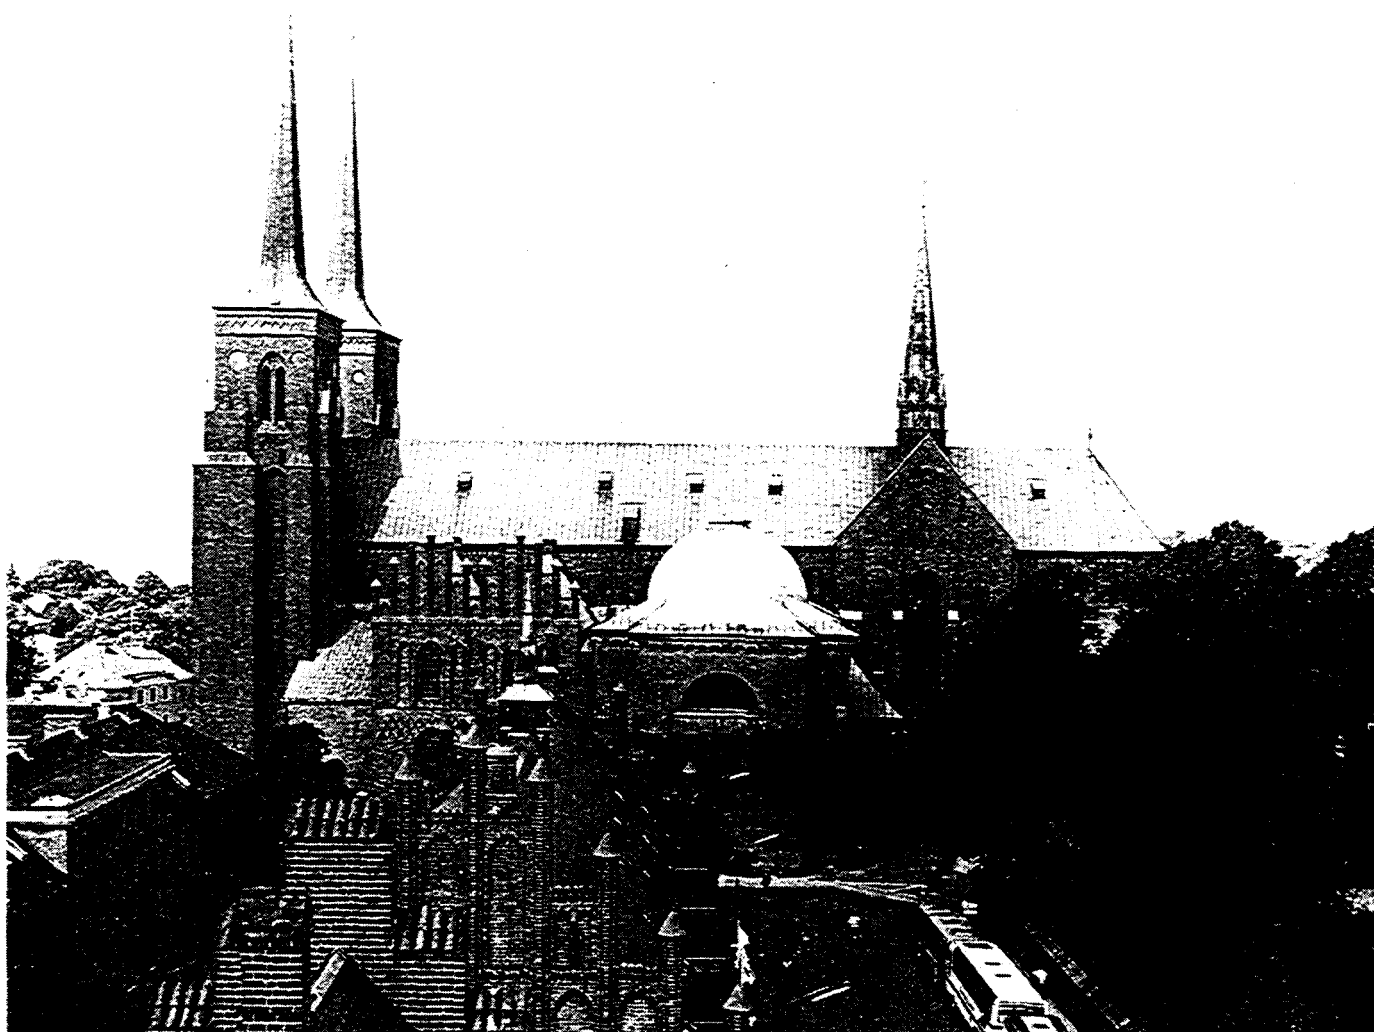
Roskilde : façade sud de la cathédrale, chapelle de Christian I  
et chapelle de Frédéric V /  
southern facade of the cathedral, Christian I chapel,  
and Frederik V chapel

La *chapelle des Rois Mages*, construction à deux étages édifée en 1463, a été construite à l'origine en briques émaillées, mais il reste peu de l'émaillage aujourd'hui. Le second étage connu sous le nom de salle des Chevaliers contient quelques dalles gravées de grande qualité. La caractéristique principale de cette chapelle est sa riche décoration murale médiévale qui couvre la totalité des murs et des voûtes ; ces fresques représentent les saints et quelques scènes de la vie du Christ conjointement aux armoiries des fondateurs de la chapelle, Christian Ier et sa femme Dorothee.

La *chapelle de Frédéric V* est l'oeuvre de C.F. Harsdorff, représentant majeur du style néo-classique au Danemark. Elle comporte une salle centrale cruciforme reliée par un bâtiment transversal au côté sud de la cathédrale. Ses plans furent approuvés par le roi en 1768 mais sa conception d'origine subit un bon nombre de modifications avant d'être consacrée en 1825.
