## LISTE DU PATRIMOINE MONDIAL

### Villa romaine du Casale (Italie)

N° 832

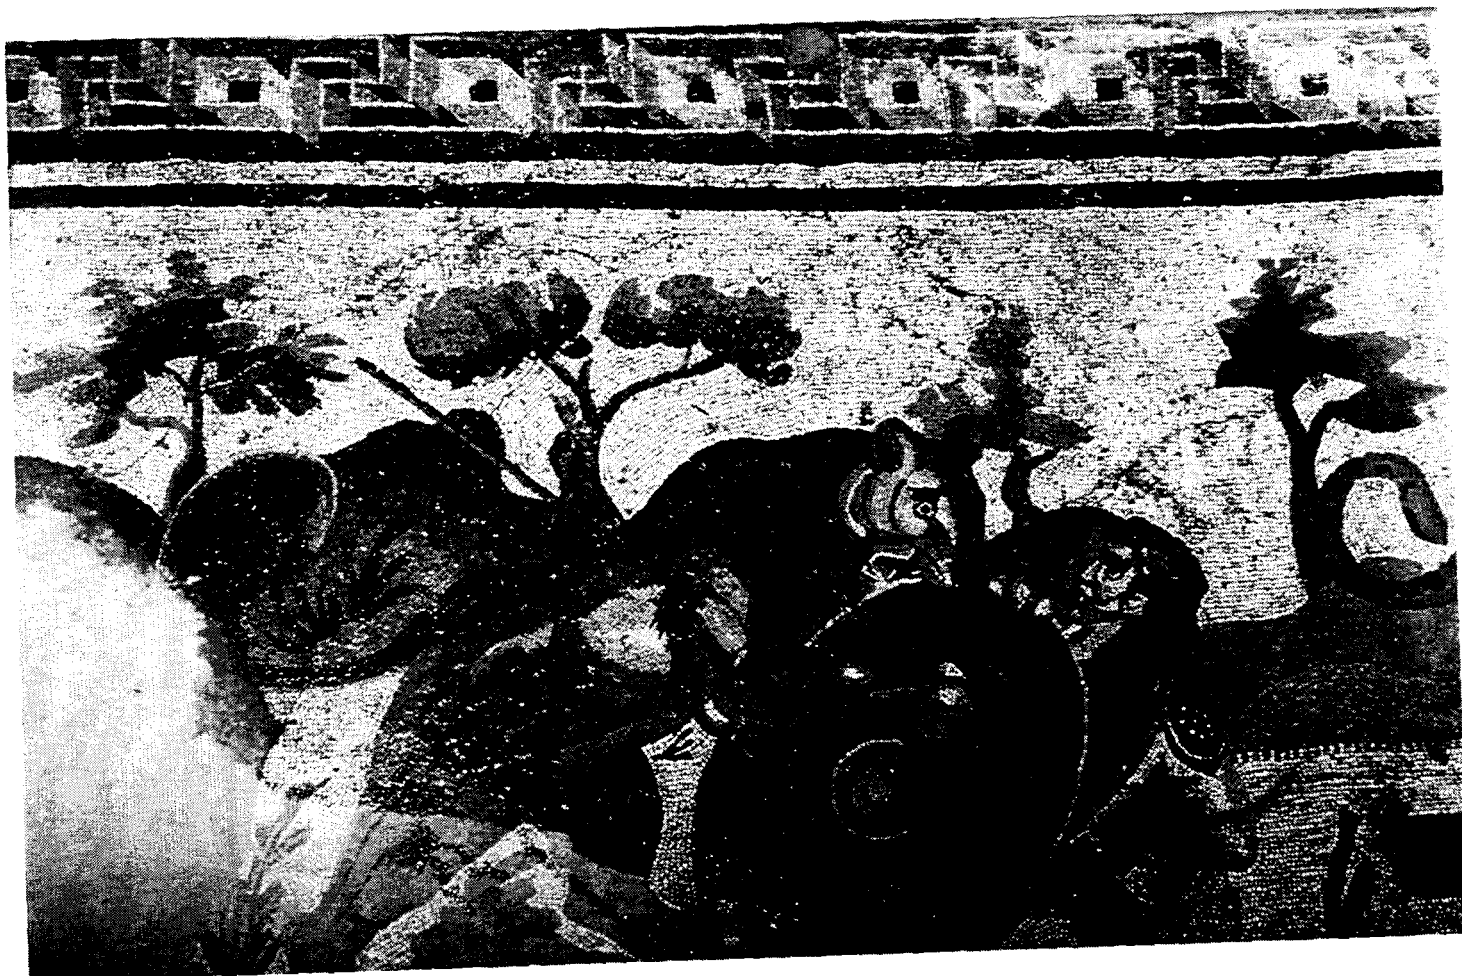
beaux pavements de mosaïque, célèbre à juste titre, couvrant 350 m<sup>2</sup> et représentant la capture d'animaux sauvages en Afrique, dirigée depuis le centre par le maître et ses assistants. Ce groupe comprend également la basilique, une vaste salle de réception, pavée de marbre plutôt que de mosaïques. La plupart des petites pièces privées de cette partie du complexe sont ornées de sols en mosaïque décrivant des activités domestiques plus pacifiques, dont le plus célèbre représente un groupe de jeunes femmes pratiquant des activités sportives et vêtues de costumes remarquablement semblables au bikini moderne.

**Villa Romana del Casale :  
Détail de la mosaïque de la Grande Chasse /  
Detail of Great Hunt Mosaic**
