**DIRECTION NATIONALE DU
PATRIMOINE CULTUREL**

*ETAT DE CONSERVATION DU SITE DU TOMBEAU DES
ASKIA (MALI) (C1139)*

RAPPORT

Janvier 2018

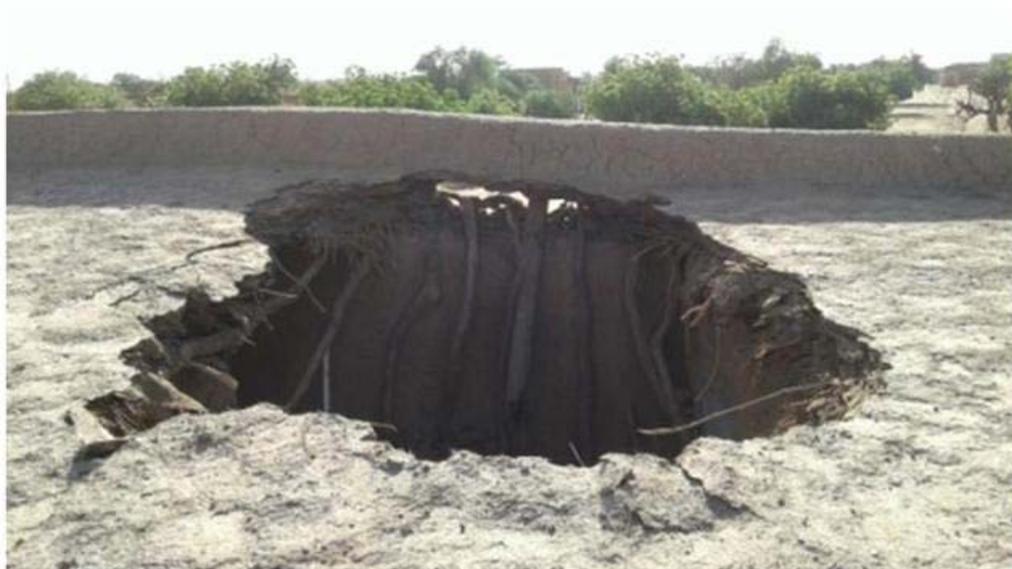
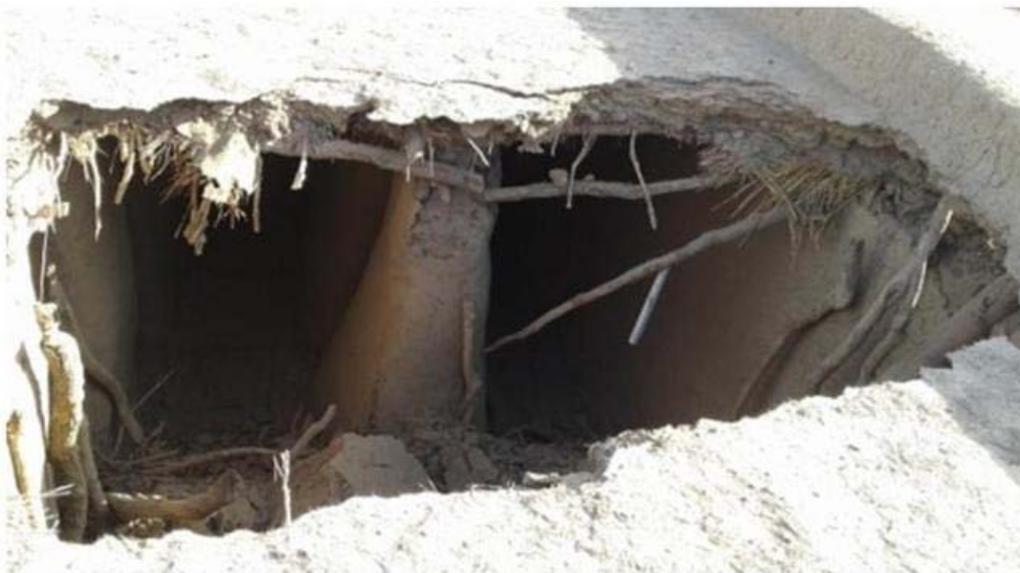
Images du toit effondré de la mosquée des hommes en 2017

Dans la nuit du 8 au 9 Aout 2017, une partie du toit de la mosquée des hommes s'est effondrée. Le comité de gestion du bien a urgemment réparé la partie effondrée avec la supervision de la Mission Culturelle de Gao en vue d'éviter les effets d'entraînement.

Toit effondré

Une mission conjointe d'urgence UNESCO/DNPC a été dépêchée sur le site pour diagnostiquer les causes de l'effondrement, du 6 au 8 septembre 2017.

Des travaux d'urgences sont proposés par la mission conjointe de diagnostic après l'effondrement : le crépissage du bien, une étude approfondie sur le bien et ses environs pour mieux comprendre les causes des effondrements (2006 ; 2011 ; 2017) et enfin un planning d'intervention sur le Tombeau des Askia pour sa conservation.

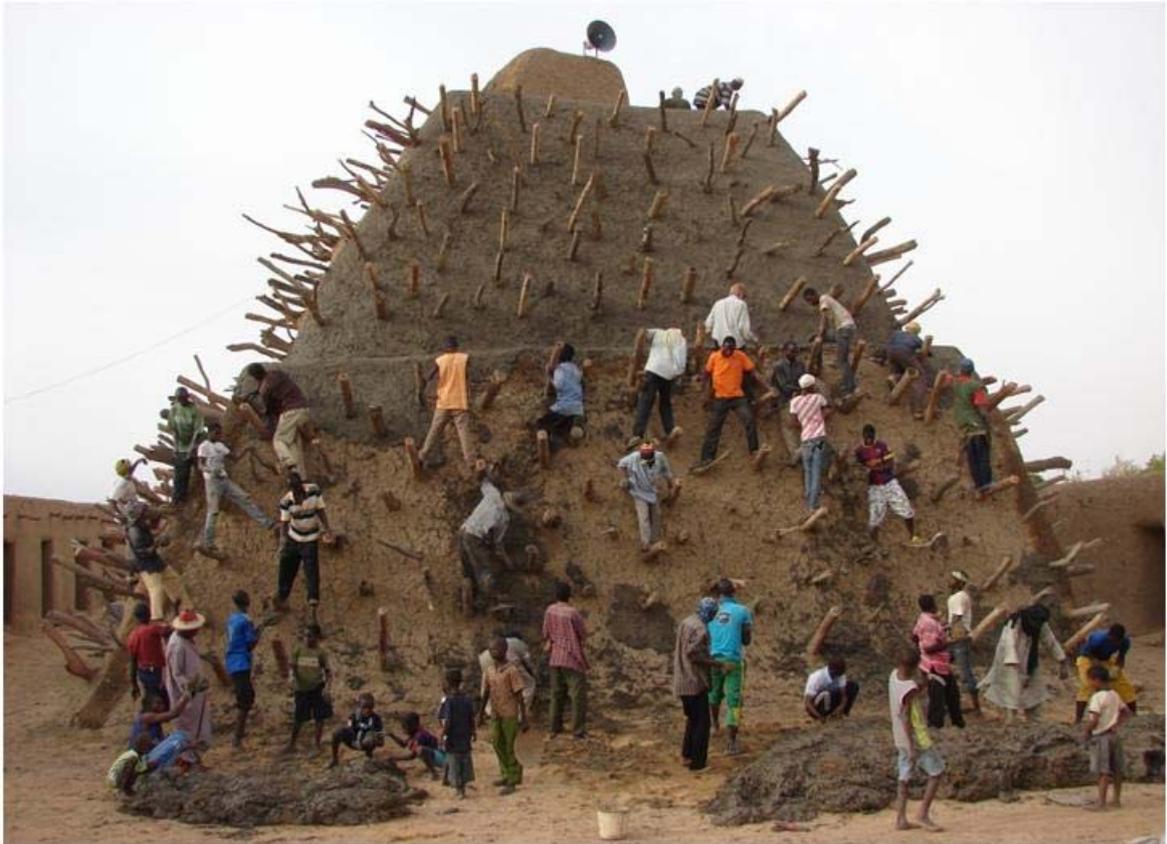
Crépissage du Tombeau

Les dispositions sont déjà prises pour le crépissage du bien, édition 2018 avant fin mars prochain.

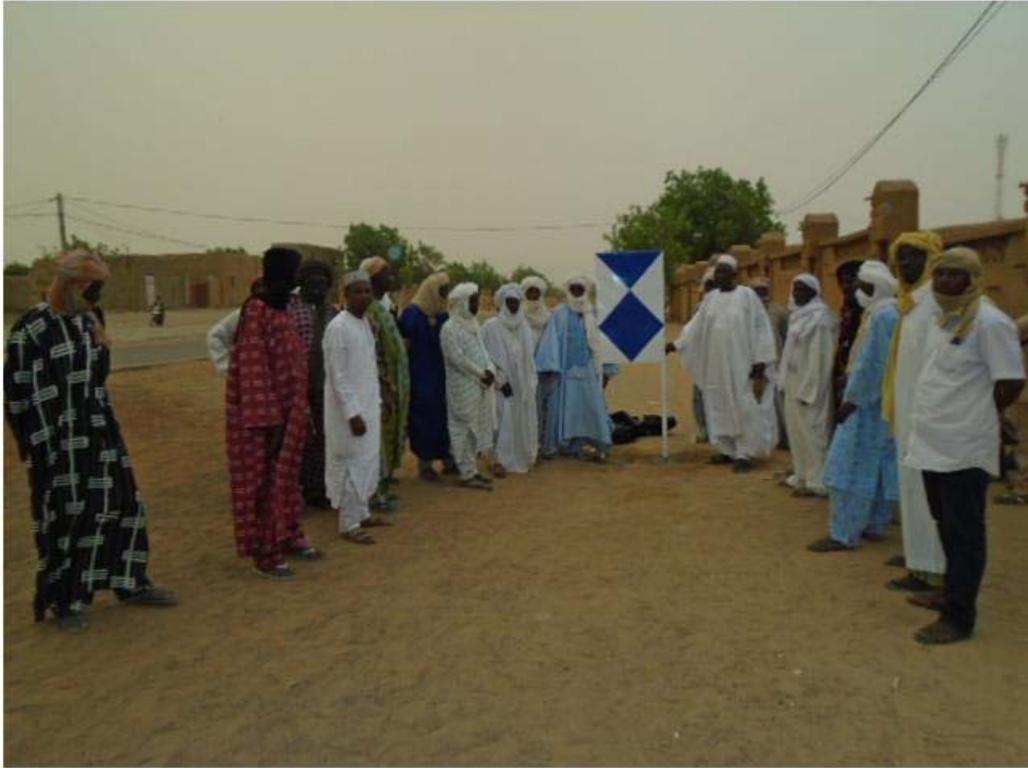
Plaque du bouclier bleu fixé avec les communautés en mai 2017

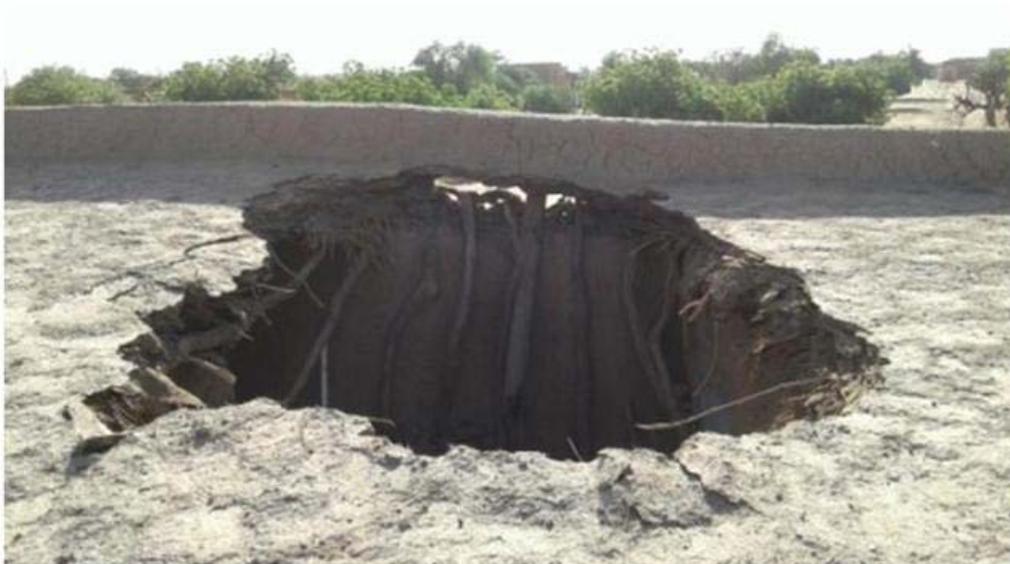
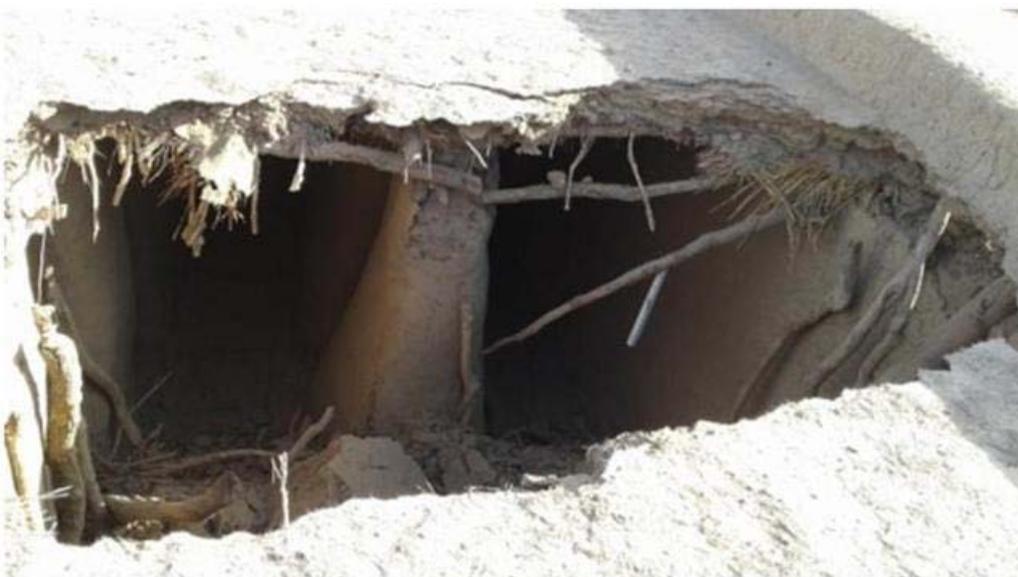
Images du toit effondré de la mosquée des hommes en 2017

Dans la nuit du 8 au 9 Aout 2017, une partie du toit de la mosquée des hommes s'est effondrée. Le comité de gestion du bien a urgemment réparé la partie effondrée avec la supervision de la Mission Culturelle de Gao en vue d'éviter les effets d'entraînement. La réparation de la partie effondrée, avec uniquement l'appui financier et physique de la communauté a duré 5 jours. Elle a commencé le 10 pour prendre fin le 14 Aout 2017. La réparation a concerné deux piliers, la partie du toit et l'acrotère.

Toit effondré

Une mission conjointe d'urgence UNESCO/DNPC a été dépêchée sur le site pour diagnostiquer les causes de l'effondrement, du 6 au 8 septembre 2017.

Des travaux d'urgences sont proposés par la mission conjointe de diagnostic après l'effondrement : le crépissage du bien, une étude approfondie sur le bien et ses environs pour mieux comprendre les causes des effondrements (2006 ; 2011 ; 2017) et enfin un planning d'intervention sur le Tombeau des Askia pour sa conservation.

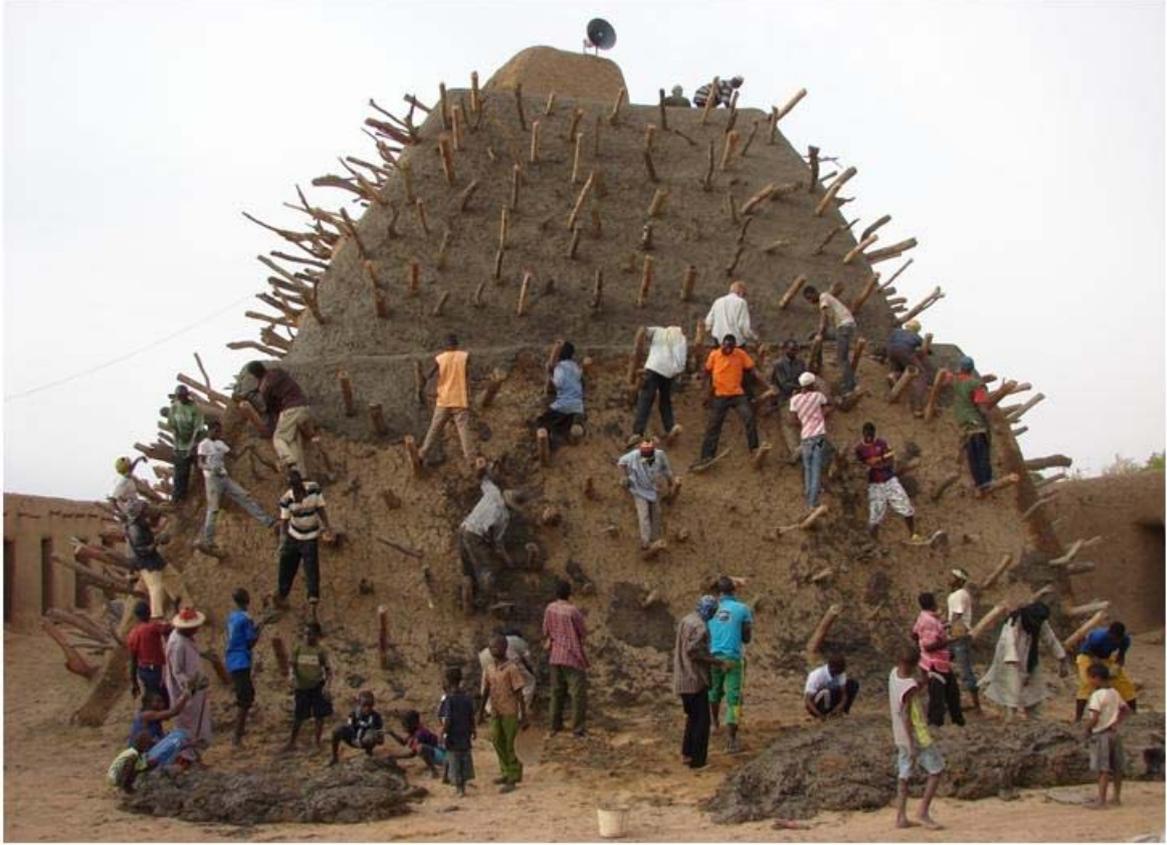
Crépissage du Tombeau

Les dispositions sont déjà prises pour le crépissage du bien, édition 2018, prévu les 14 et 15 Avril 2018.

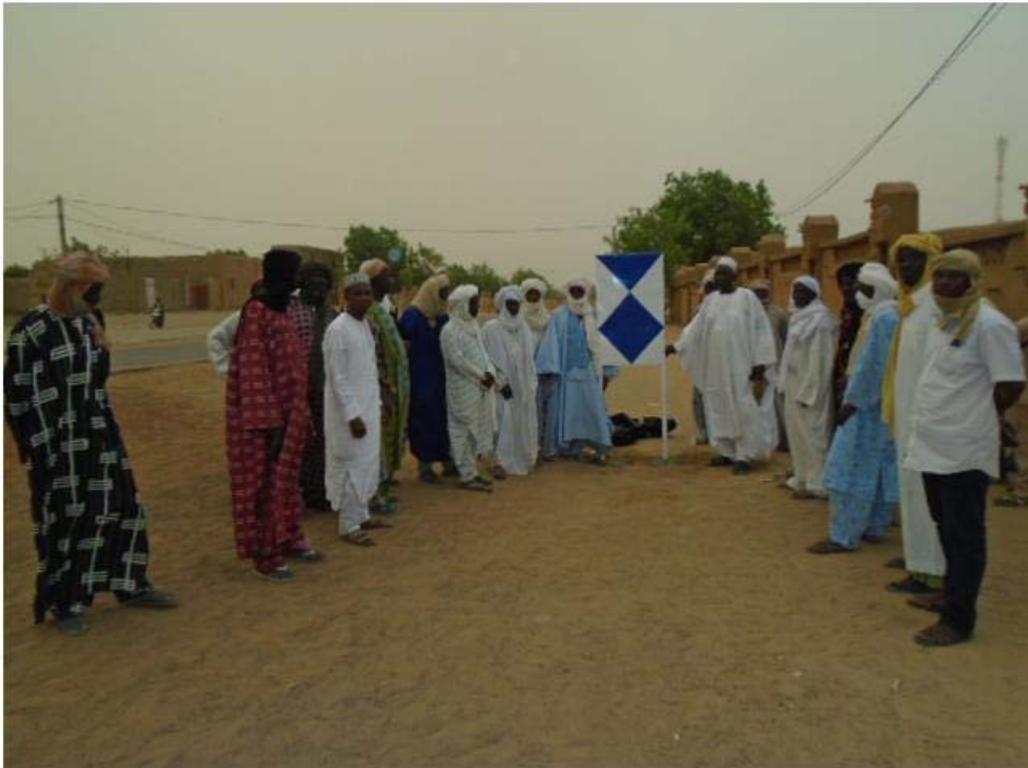
Plaque du bouclier bleu fixé avec les communautés en mai 2017
