Sanctuaire du Bon Jésus du Mont à Braga (Portugal) No 1590

Nom officiel du bien tel que proposé par l'État partie
Sanctuaire du Bon Jésus du Mont à Braga

Lieu
Région Nord, municipalité de Braga
Portugal

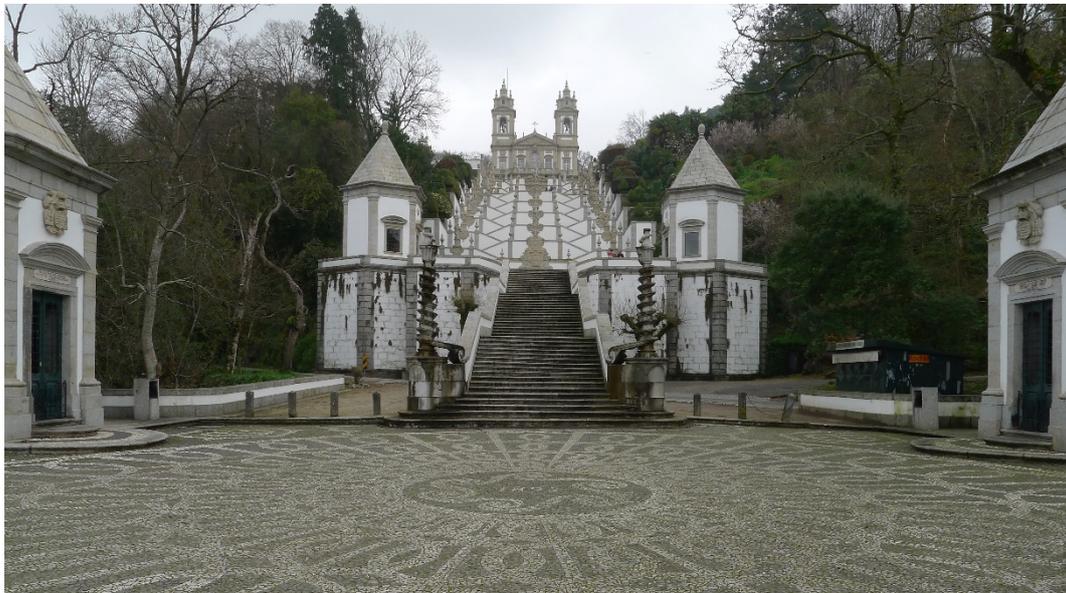
Patio circulaire et escalier des Cinq Sens

L'escalier des Cinq Sens est l'œuvre baroque la plus emblématique au sein du bien. Il comporte des murs, des marches, des fontaines, des statues et d'autres éléments ornementaux, très riches du point de vue iconographique, scénographique et symbolique.

Certains éléments ayant été mal entretenus dans les années 1880, une réfection importante du sanctuaire a été entreprise, comportant la reconstruction et la réparation de l'escalier des Cinq Sens en 1895.
